Tesis

Evaluación del estado de conservación del micropavimento del corredor vial N° 03

Apurímac, ruta AP-107, según indicadores de calidad para conservación vial,

Abancay 2024.

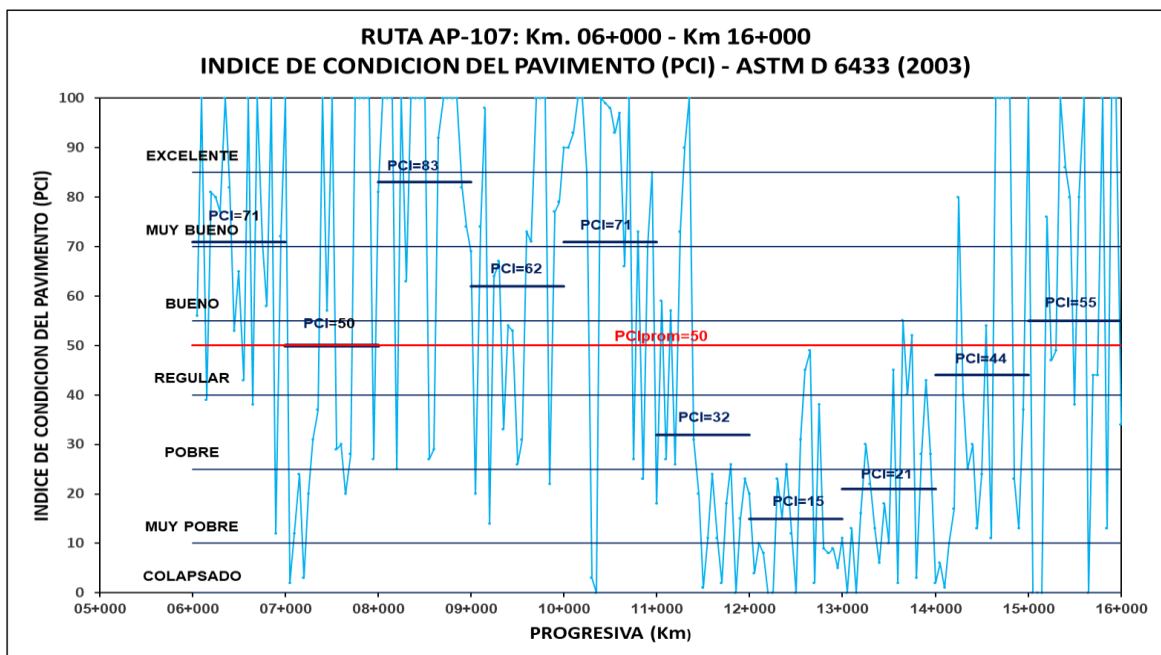
Índice de Condición del Pavimento - PCI

Nota. PCI promedio de las 200 unidades de muestra que resulta un valor de 50 (mayor a 40) calificando al pavimento con una calidad de “Regular”.

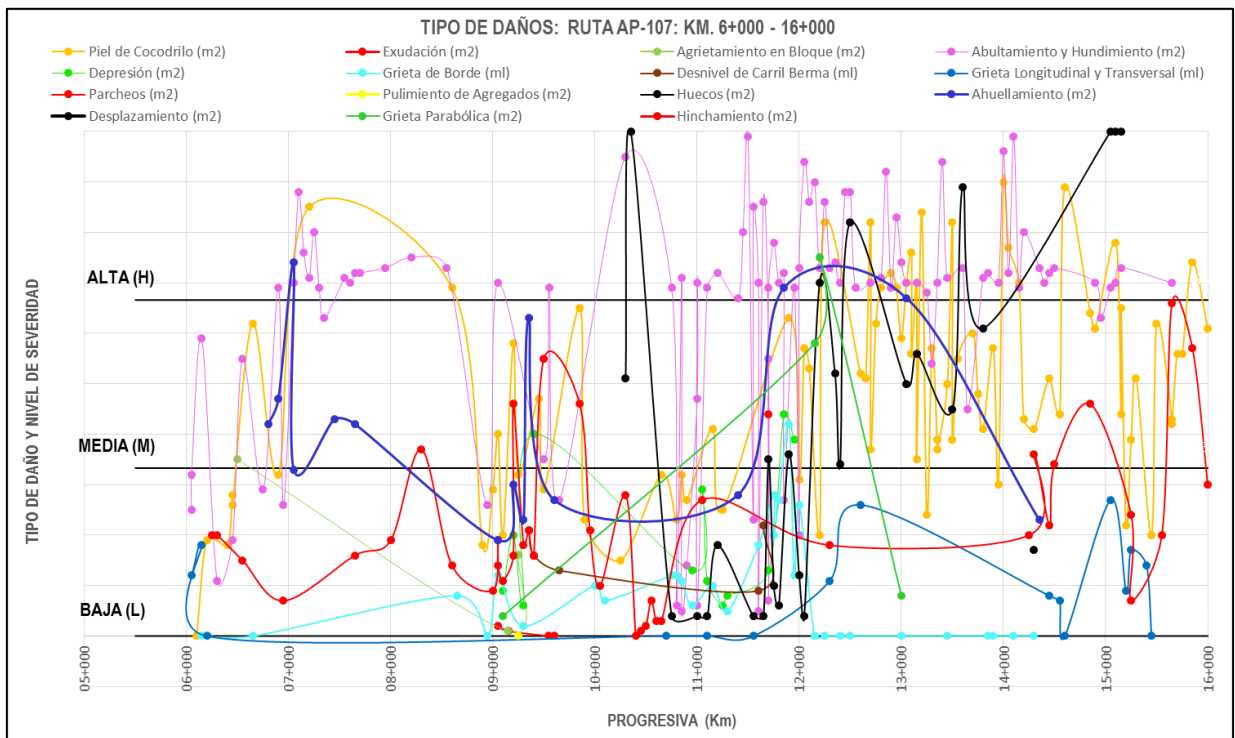
Fallas en la superficie asfáltica

Nota. Total de las fallas evaluadas desde el km. 6+000 al 16+000, encontrándose 15 fallas con niveles de severidad variables como se puede visualizar.

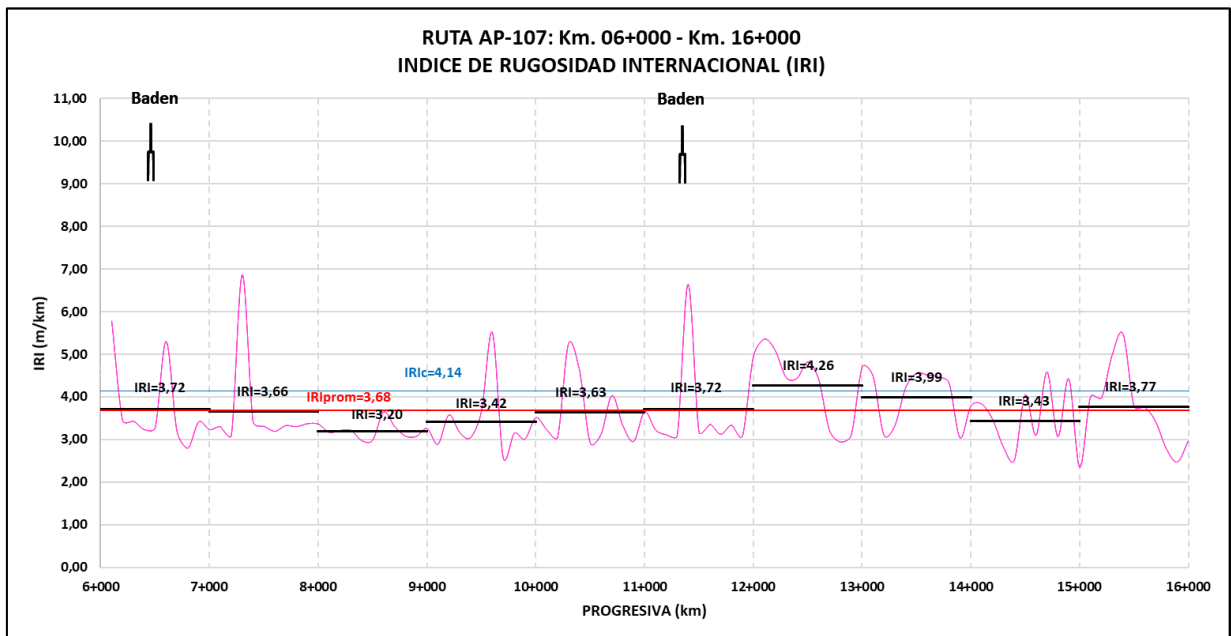
Índice de Regularidad Internacional IRI

Nota. IRIc media de ambas huellas fue de 4.14 m/km, lo que es inferior al IRIc requerido para este tipo de contratos con altas rugosidades y durante el periodo de recopilación de datos.

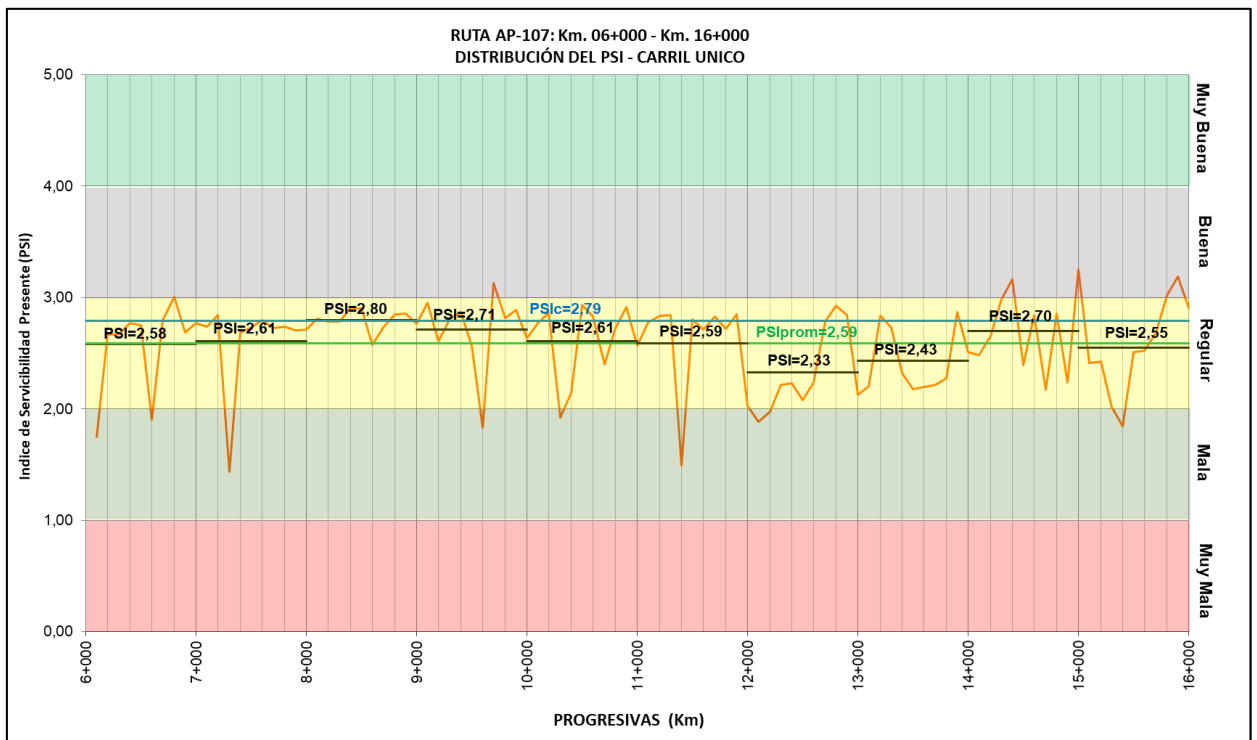
Índice de serviabilidad presente PSI

Nota. PSI desde el km. 6+000 al 16+000 tiene un valor de 2.79, indicando que la apreciación visual de la superficie del pavimento está en un estado “Regular”, también podemos decir que la vía de estudio tiene una seguridad, confort y comodidad aceptable. Sin embargo, hay tramos en la cual si no garantiza las mismas.

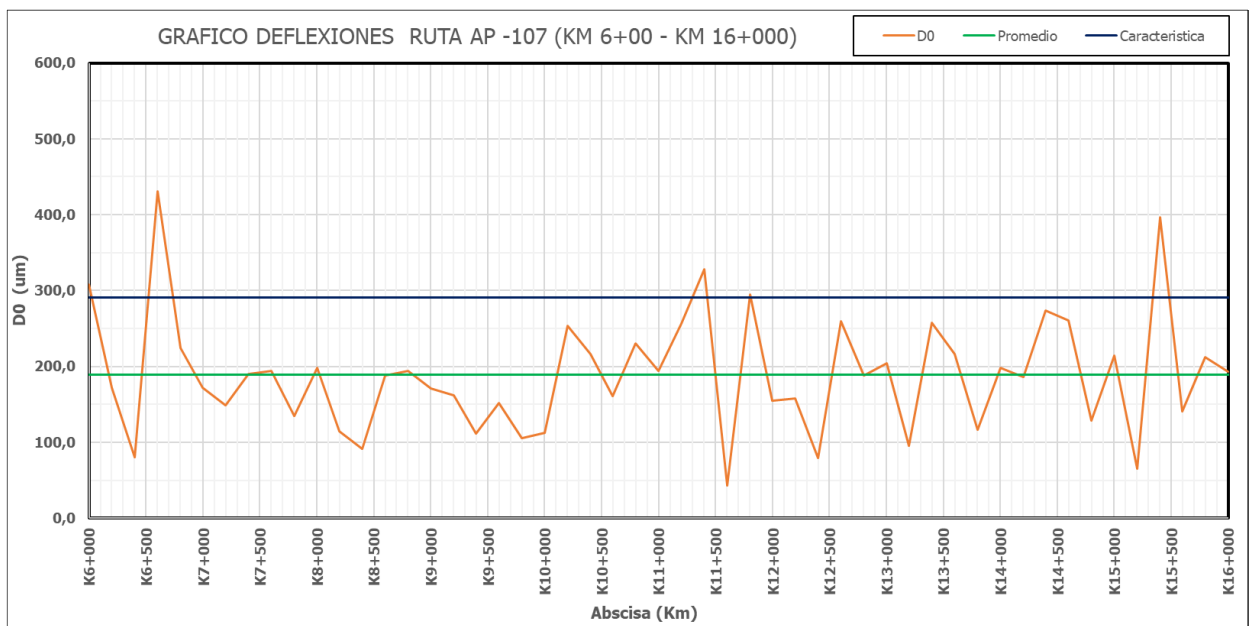
Gráfico de deflexiones

Nota. Deflexiones logradas en campo vs la distancia analizada, donde las deflexiones altas obtenidas en el gráfico indicativo de que la capacidad estructural de la capa evaluada es deficiente.

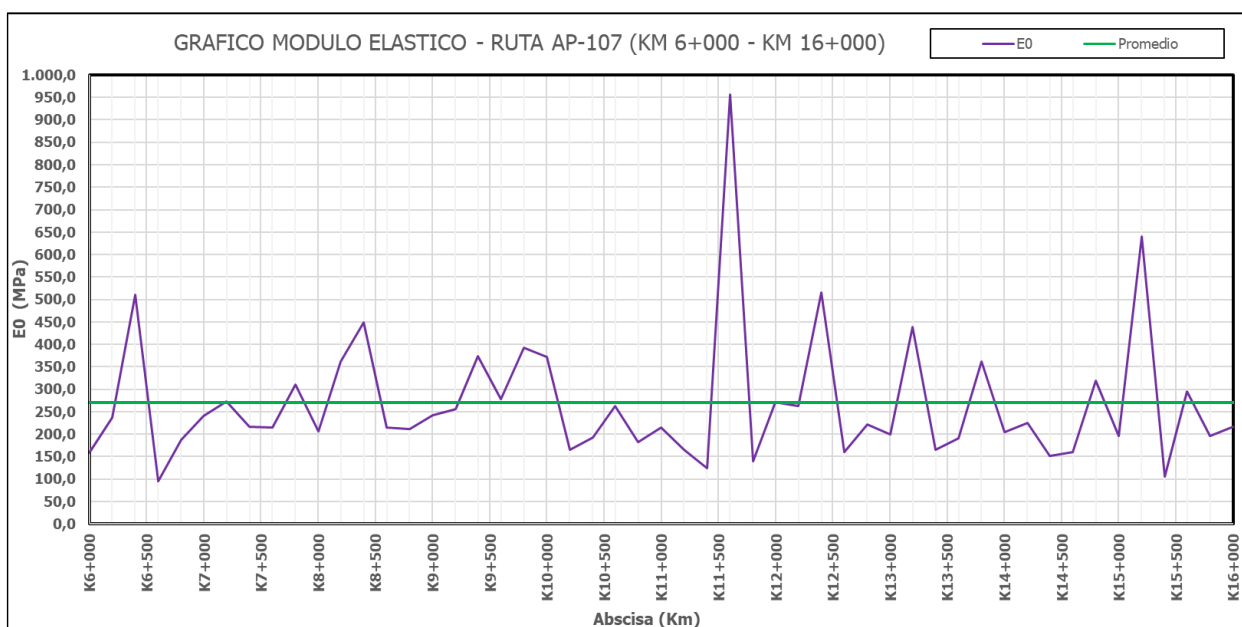
Modulo Elástico Retro analizado

Nota. Módulo elástico retro analizado de la rigidez de las características del material bajo una carga aplicada conocida. También se puede observar que los picos altos son indicios de

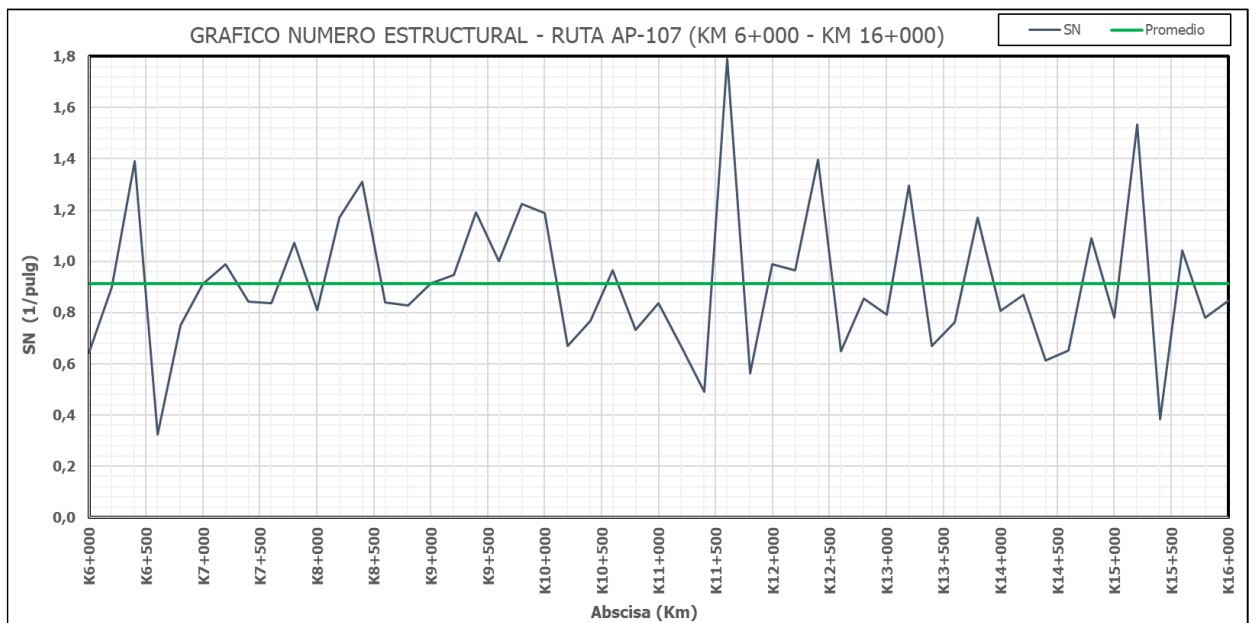
Número Estructural Efectivo SNc

Nota. Tramo desde el km. 6+000 al km 16+000 con un numero estructural efectivo (SNc) es igual a 0.91 que es un valor de su resistencia estructural total de la base estabilizada de la carretera.
