UNIVERSIDAD TECNOLÓGICA DE LOS ANDES
FACULTAD DE INGENIERÍA
ESCUELA PROFESIONAL DE INGENIERÍA CIVIL

Evaluación de la condición del pavimento flexible empleando el Método VANT y PCI para la mejora de la carretera Cusco Paucartambo, Cusco-2024

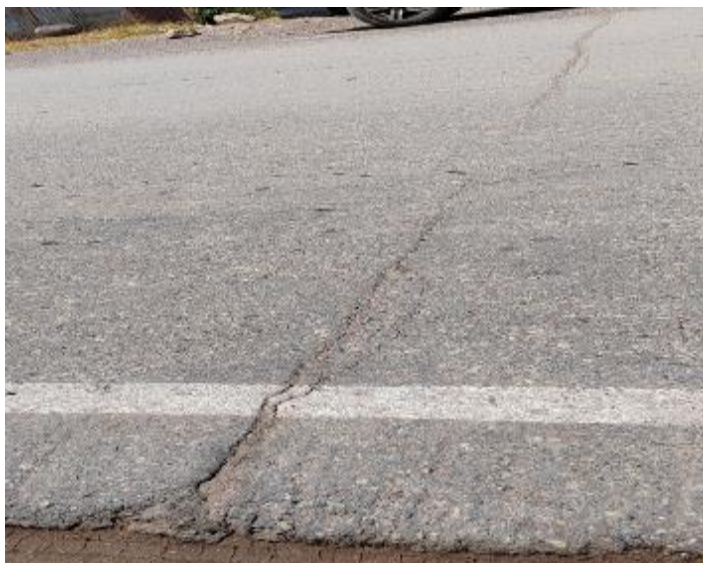
Figura 12:

Falla de grieta de deflexión de junta severidad baja

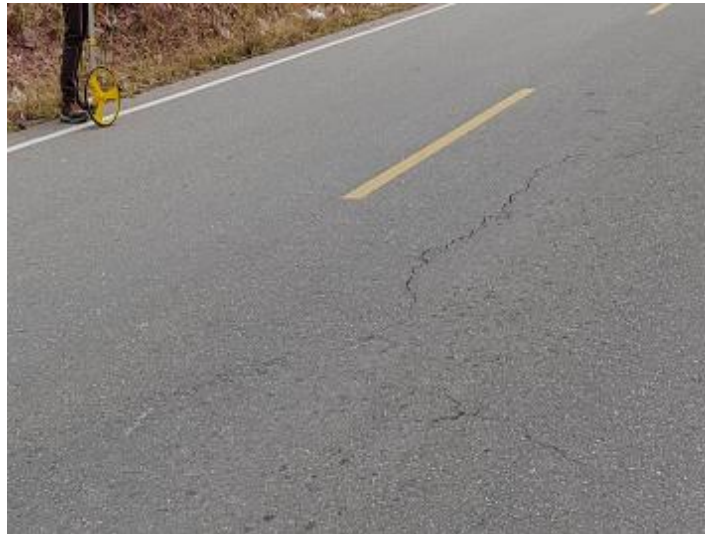
Figura 13:

Falla de grieta longitudinal y transversal severidad baja

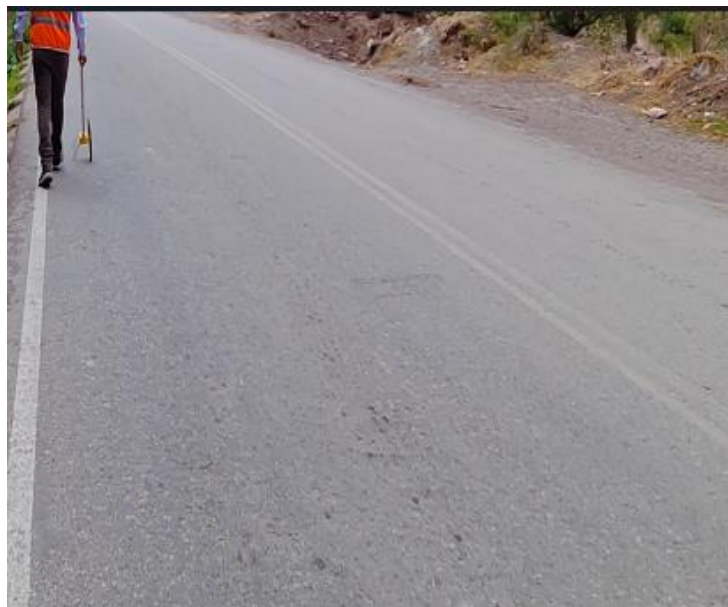
Figura 14:

Falla de pulimiento de agregado severidad baja

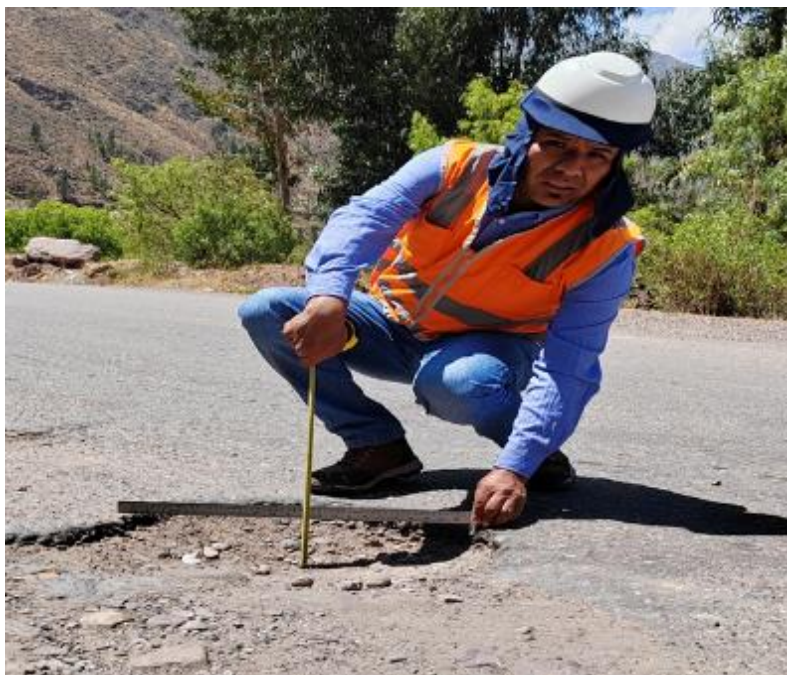
Figura 15:

Fallas de hueco de Severidad alta (H)

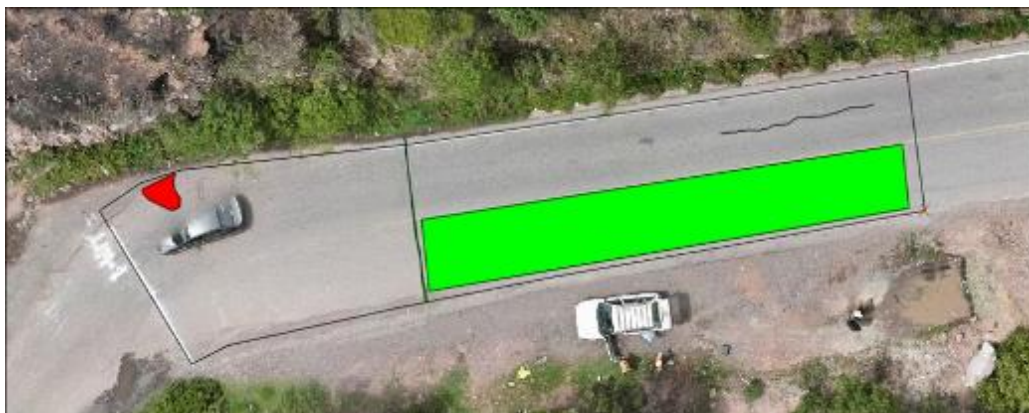
Figura 34:

Plano de falla respecto al tramo estudiado UM-01

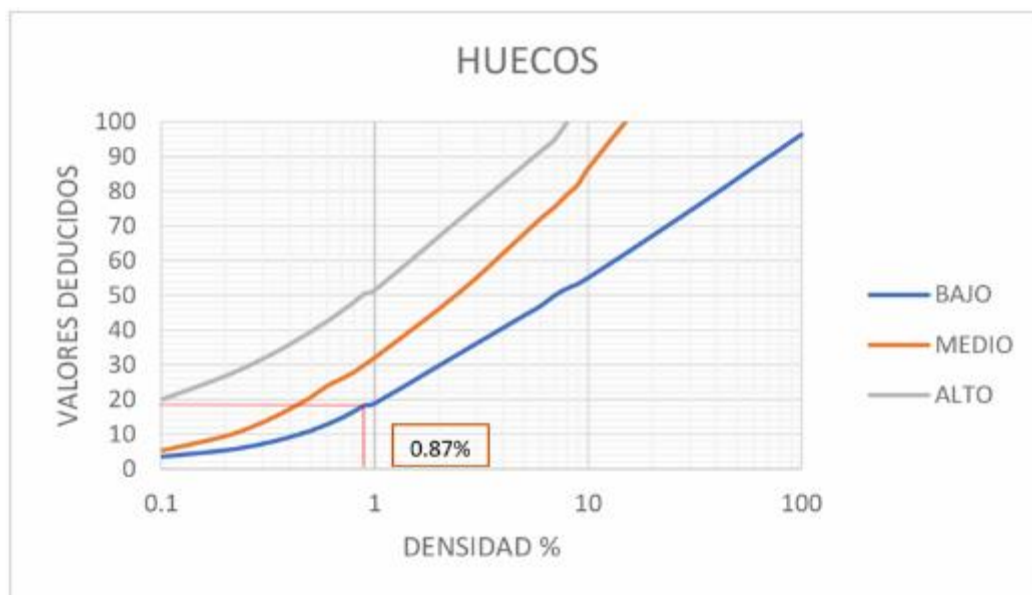
Figura 37:

Cálculo del Valor Deducido sobre la falla de huecos para UM-01

El valor deducido obtenido a partir de la curva de parche para una severidad media fue 19.03, posteriormente, lograron ser calculados los valores derivados correspondientes a los tipos de falla identificada.
