UNIVERSIDAD TECNOLÓGICA DE LOS ANDES

Tesis

**Evaluación estructural y funcional para la determinación del nivel de
intervención del pavimento rígido del jirón Porvenir del distrito de
Huancaray**

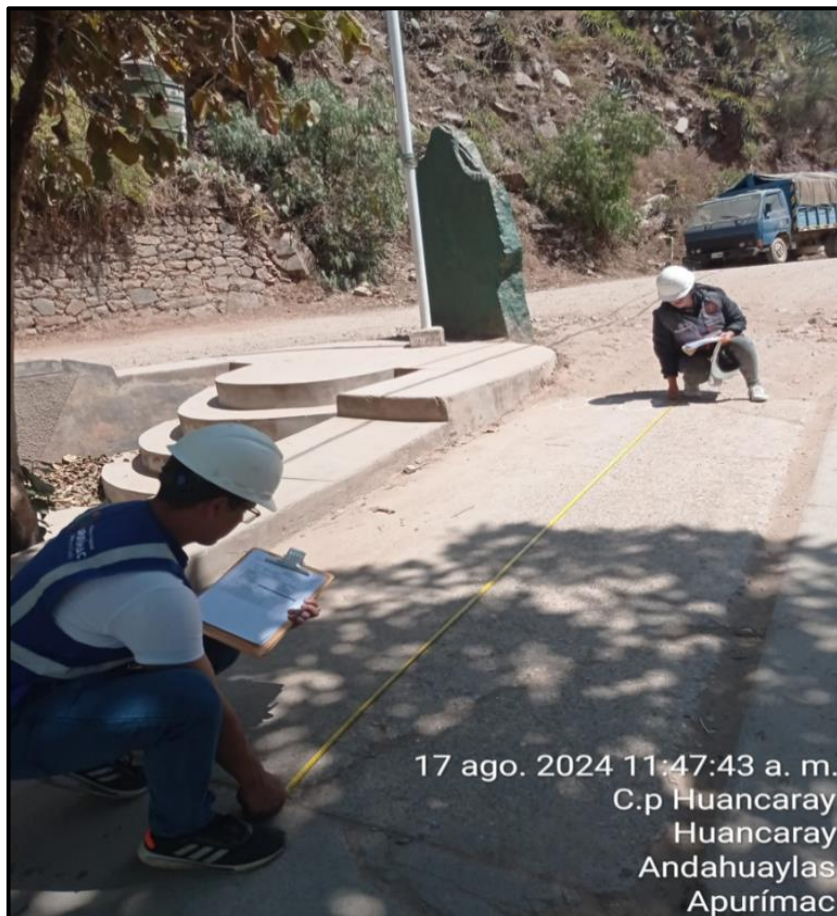
Figura 10

Fallas que presentan en el tramo 1 de la progresiva 0+000 – 0+040

Nota. Fotografía de los investigadores midiendo la falla pulimento de agregados

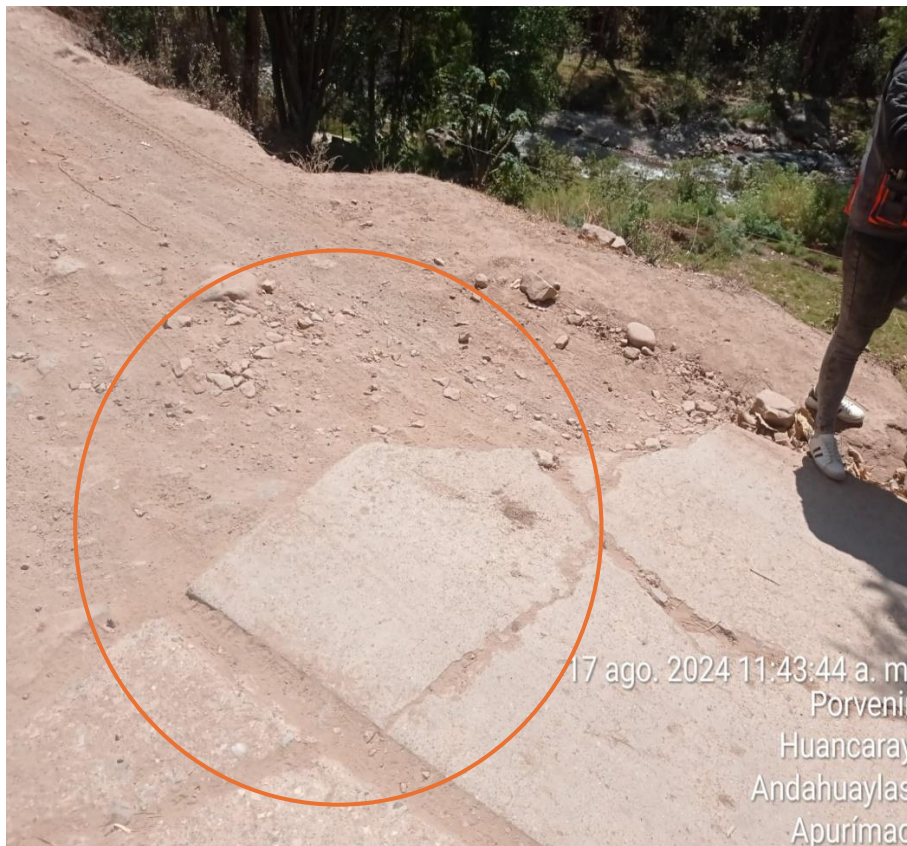
Figura 12

Fallas que presentan en el tramo 2 de la progresiva 0+040 – 0+080

Nota. En la fotografía se visualiza las fallas daño del sello de junta y grietas de esquina.

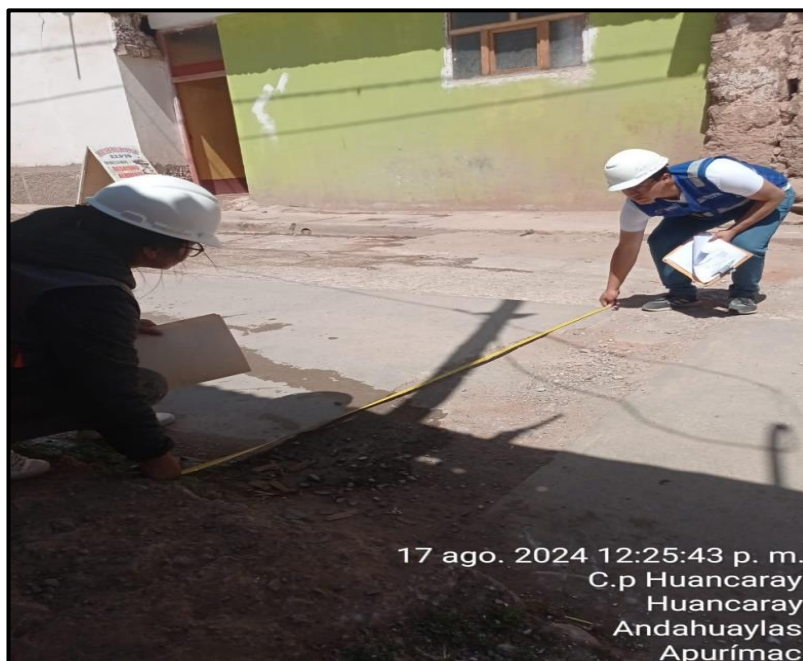
Figura 14

Nota. En la fotografía los investigadores miden las fallas desnivel de carril y también pulimento de agregados.

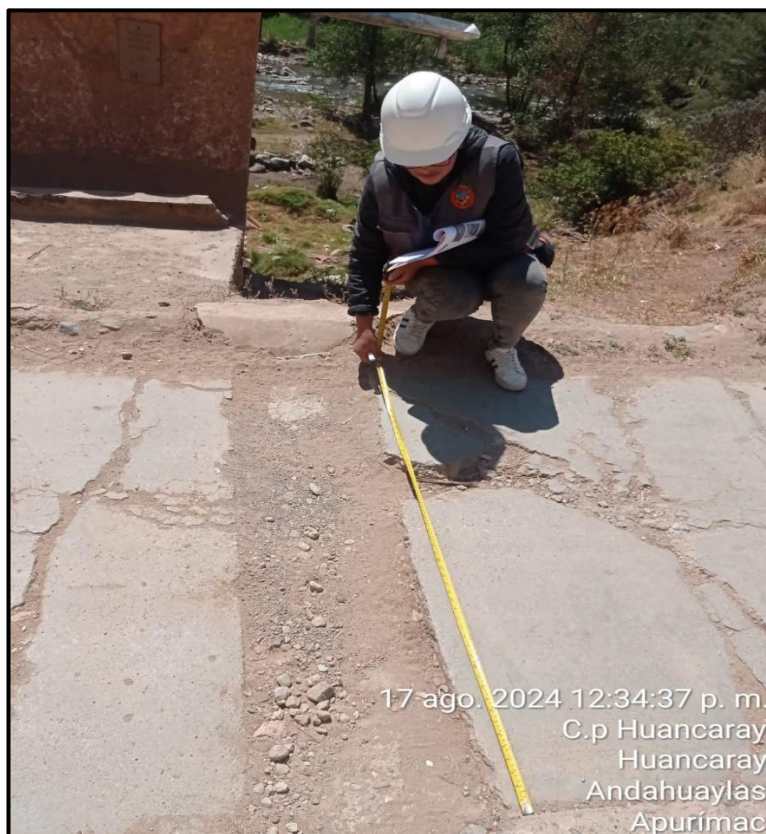
Figura 16

Nota. En esta fotografía se mide las fallas losa dividida, desnivel de carril y polimento de agregado.

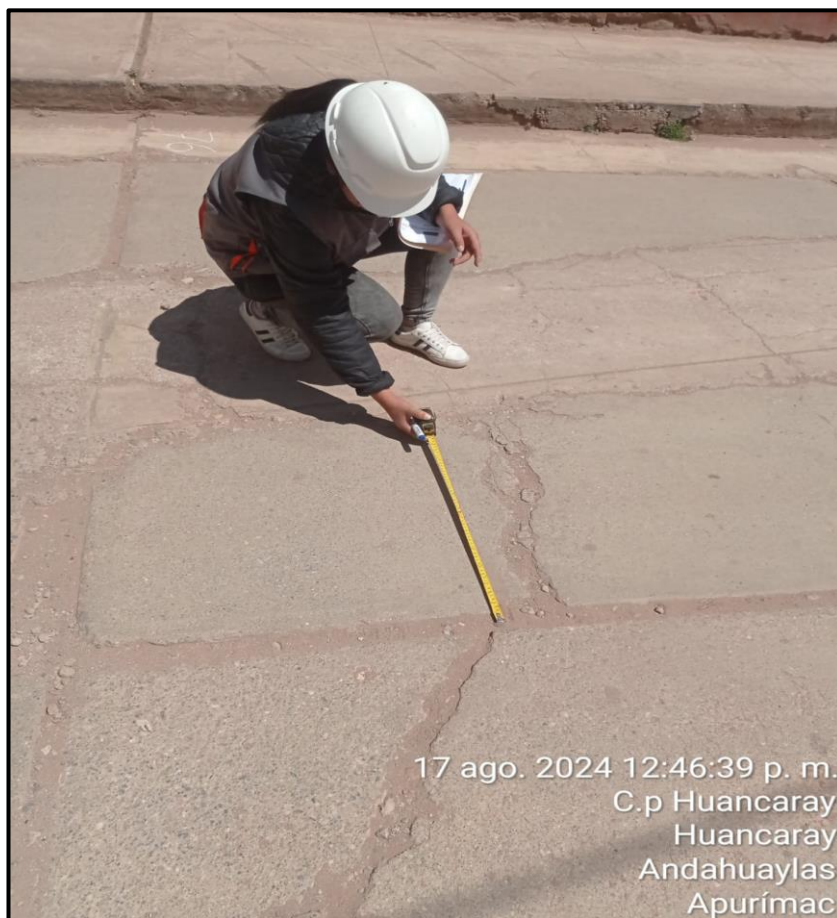
Figura 18

Deterioro del pavimento en el tramo 5 en la prog. 0+160 – 0+200.

Nota. En la fotografía se está midiendo las fallas de losa dividida, escala y pulimento de agregado.

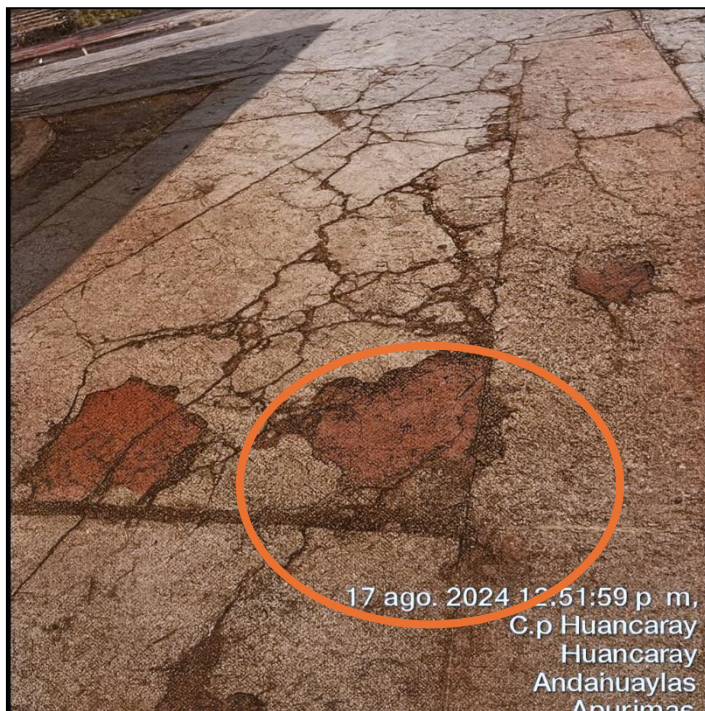
Figura 20

Fallas en la a la progresiva 0+200 – 0+240

Nota. La fotografía muestra las fallas de grietas de esquina y parche grande.

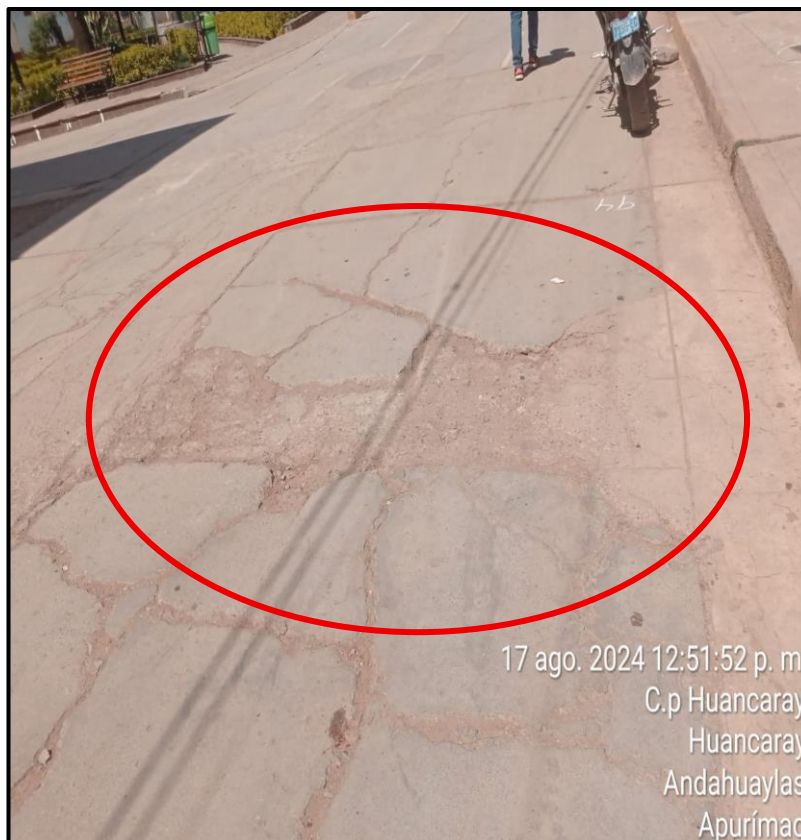
Figura 22

Deterioro de la vía en la progresiva 0+240 – 0+280

Nota. Esta fotografía se visualiza el deterioro de la vía con fallas parche grande y losa dividida.

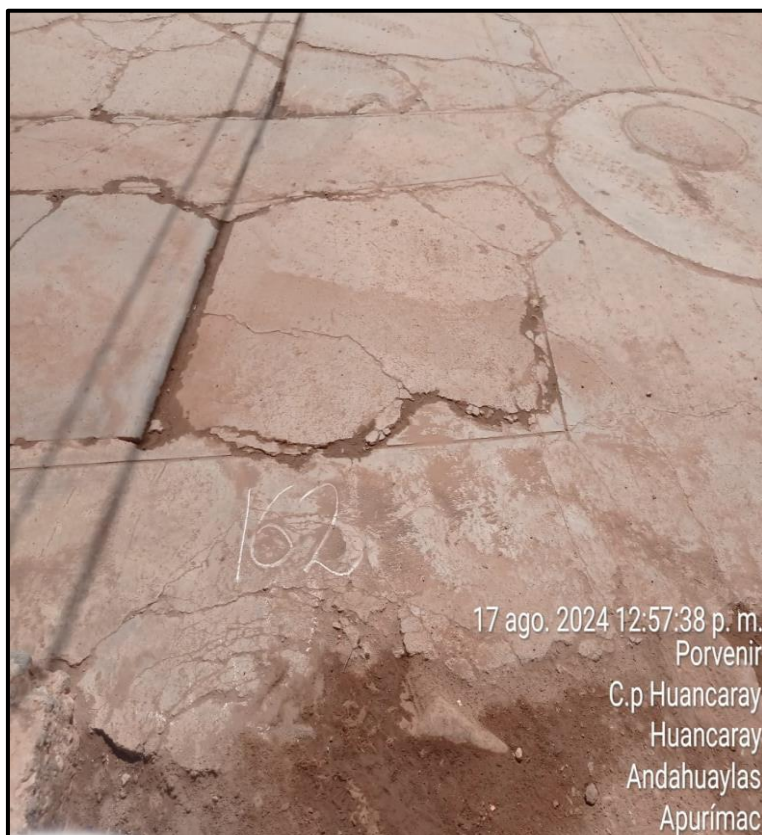
Figura 24

Fallas en la progresiva 0+280 – 0+320

Nota. en la fotografía se muestra las fallas parche grande, losa dividida y grietas lineales.

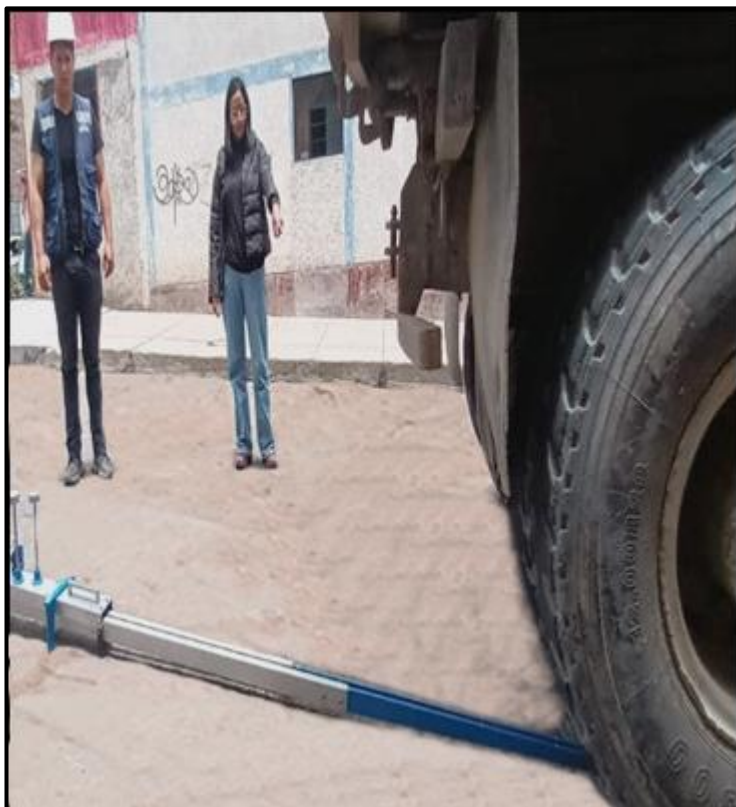
Figura 27

Nota. En la fotografía se muestra la lectura de datos de campo con la Viga Benkelman en la prog. 0+240

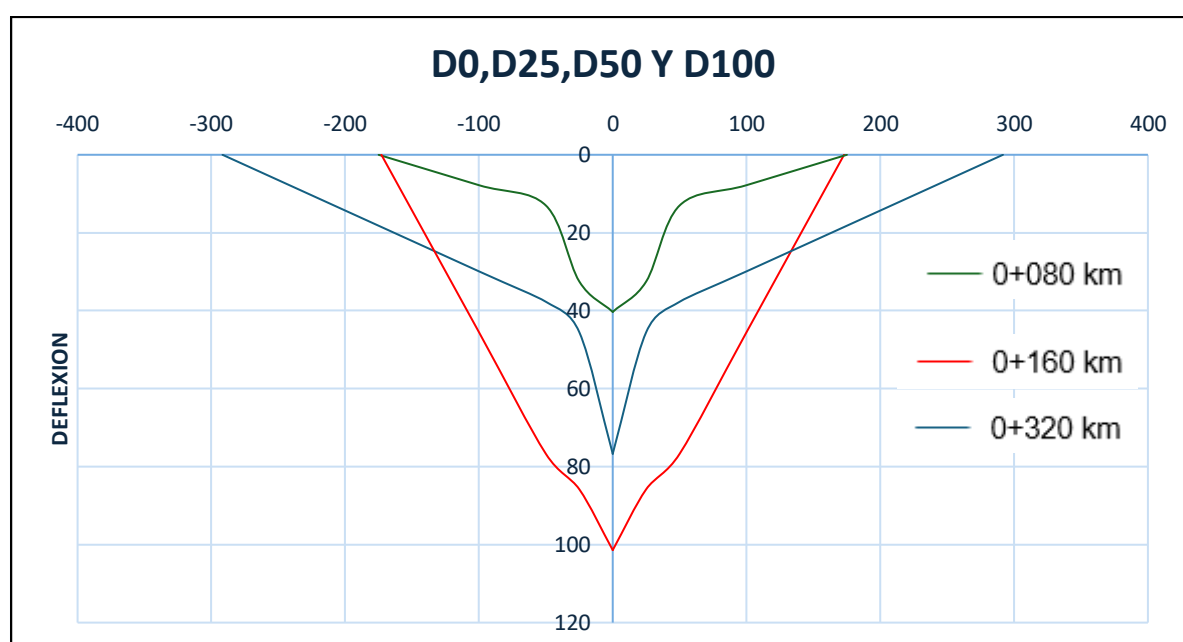
Figura 28

En base a los resultados encontrados se entiende que el pavimento y la subrasante tienen una magnitud muy alta y condición del pavimento crítica por lo que se tiene un esquema tipo de deflexión IV.

En base a las deflexiones medidas con la viga Benkelman, se determinó que el pavimento presentó variaciones significativas en su desempeño, encontrándose en un estado deteriorado a lo largo del tramo estudiado. La progresiva 0+080 mostró un mal estado del pavimento, mientras que la 0+160 evidenció un deterioro severo y la 0+320 un desgaste moderado. Considerando que tanto el pavimento como la subrasante presentan
