**UNIVERSIDAD TECNOLÓGICA DE LOS ANDES**

**ESCUELA PROFESIONAL DE INGENIERÍA CIVIL**

**Tesis**

**Evaluación estructural y propuesta de reconstrucción de la casona de  
Auquibamba, distrito de Pichirhua, Apurímac – 2024**

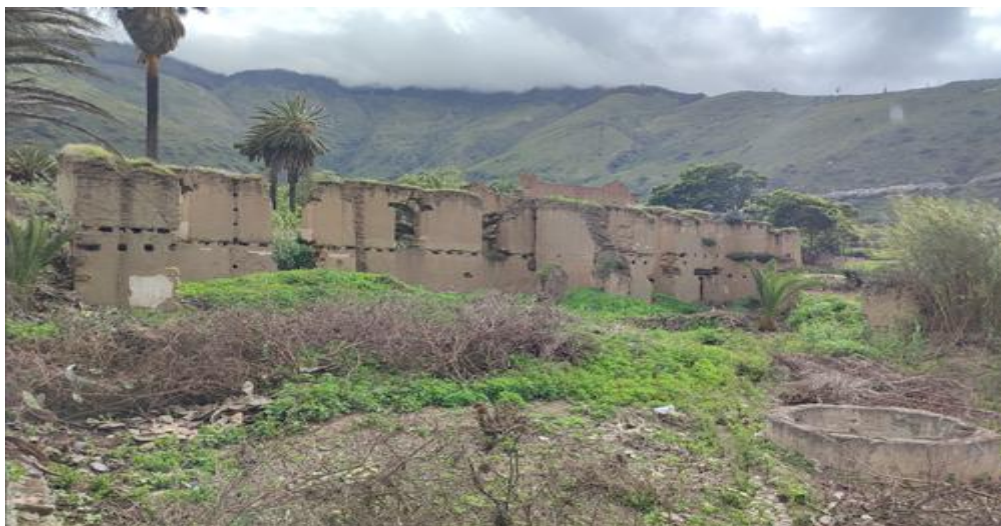
**Figura 3***Fallas en la estructura*

Se aprecia la fachada principal de la casona de Auquibamba, con muros de adobe con notable desgaste y fatiga, estos al estar expuestos a la intemperie sin una cobertura que proteja, razón de ello se vienen debilitando a través del tiempo presentando daños, fisuras.

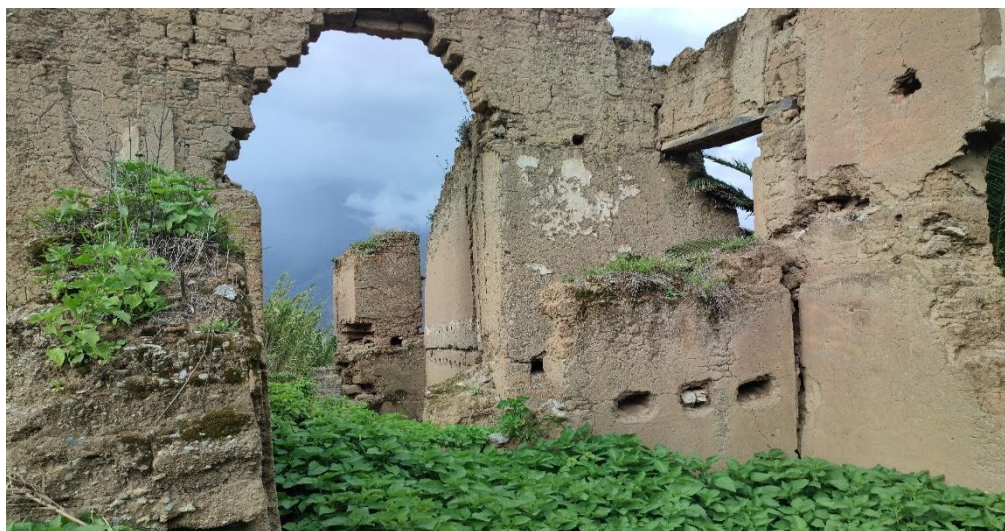
**Figura 4***Fisuras y colapso en la edificación*

Se aprecia que existen muros colapsados y algún en colapso, por la intemperie el cual representa un riesgo inminente de la estructura existente.

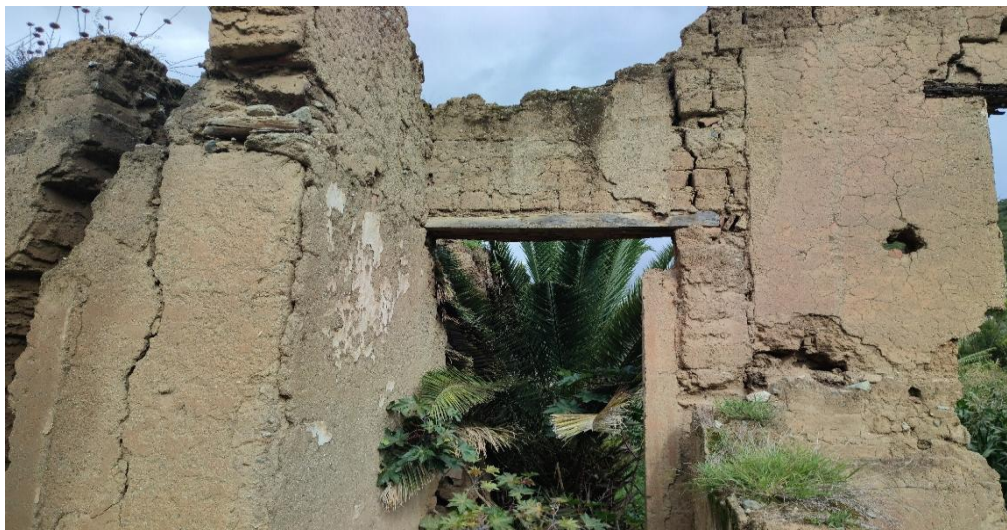
### ***Figura 5***

En la imagen anterior se ve las fisuras verticales e horizontales en los muros entre 2 cm, 7.5 cm y fracturas de 15 cm a 20 cm, los cuales dicha separación refleja el colapso inminente de la edificación.

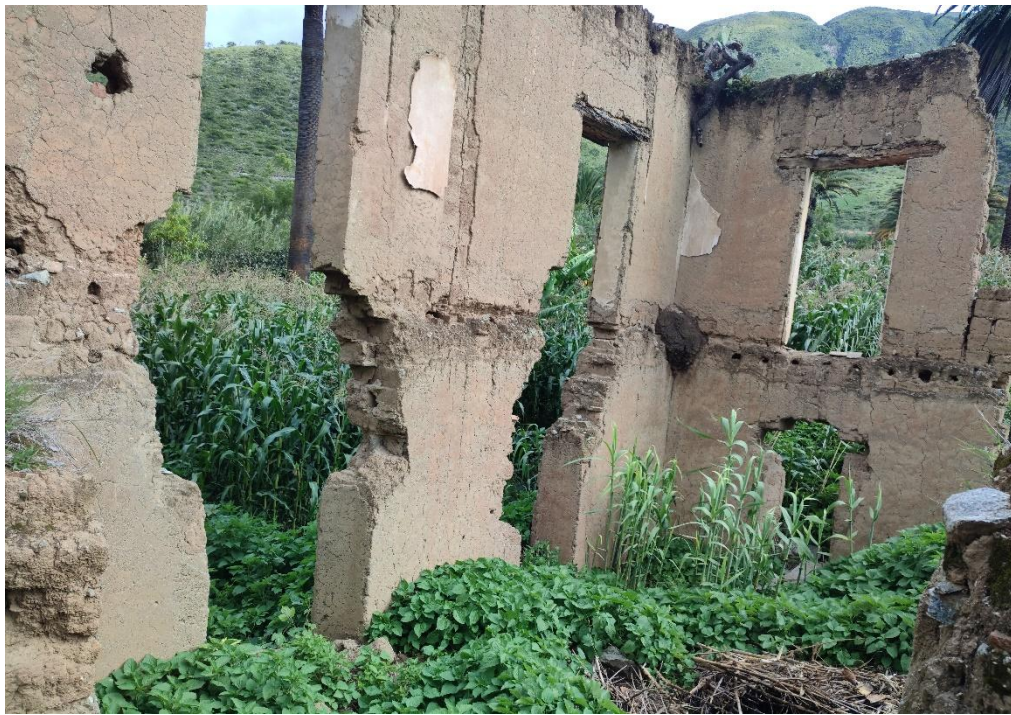
**Figura 6****Colapso de Muros de Casona**

Se aprecia que los Muros presentan indicios de colapso donde se evidencia que los Muros M1, M2, M3, M4, M5, M6, M7, M8, M9, M10 (Según planos anexados) presentan un colapso del 48% como mínimo.

Tras el análisis estructural realizado a la casona de Auquibamba en los ítems anteriores, se determinó que la edificación se encuentra en estado de colapso, lo que imposibilita la aplicación de un reforzamiento efectivo. Debido a la severidad de los daños y la pérdida significativa de capacidad estructural en los muros de adobe, la única alternativa viable es la reconstrucción de la estructura, asegurando que cumpla con los estándares establecidos en la Norma Técnica E.080 del Reglamento Nacional de Edificaciones (RNE).

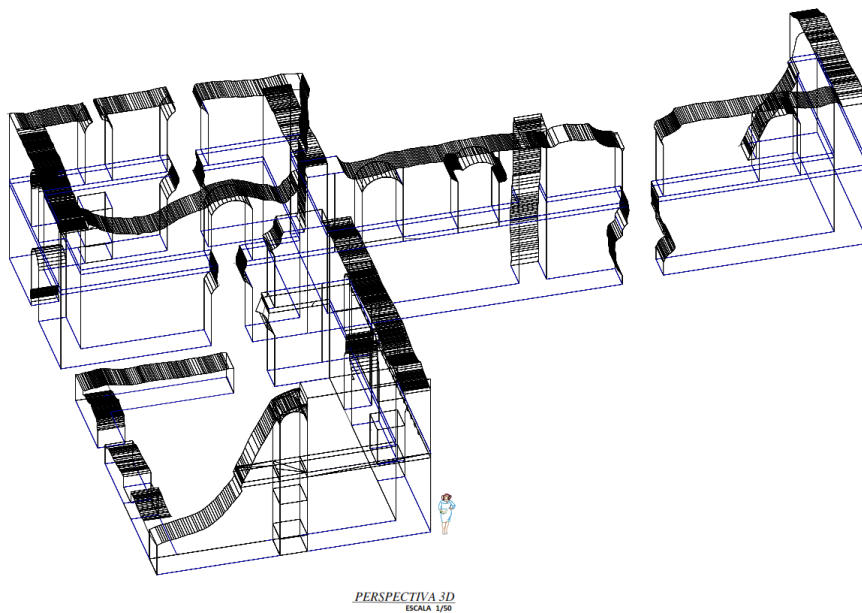
## Figura 8

Entonces, se aprecia la situación actual de la casona de Auquibamba representada en un modelo 3d, donde se parecía que a nivel general total de muros, donde se aprecia también tomando en cuenta sus volúmenes el 48% colapso en los muros.
