UNIVERSIDAD TECNOLÓGICA DE LOS ANDES

“Evaluación del estado de transitabilidad y nivel de servicio del camino vecinal tramo Saywite - Ccecceray - Totoray Alta y Baja - Bacas Alta y Baja - Trancapata Alta y Baja”

Tesis para optar el título profesional de ingeniero civil

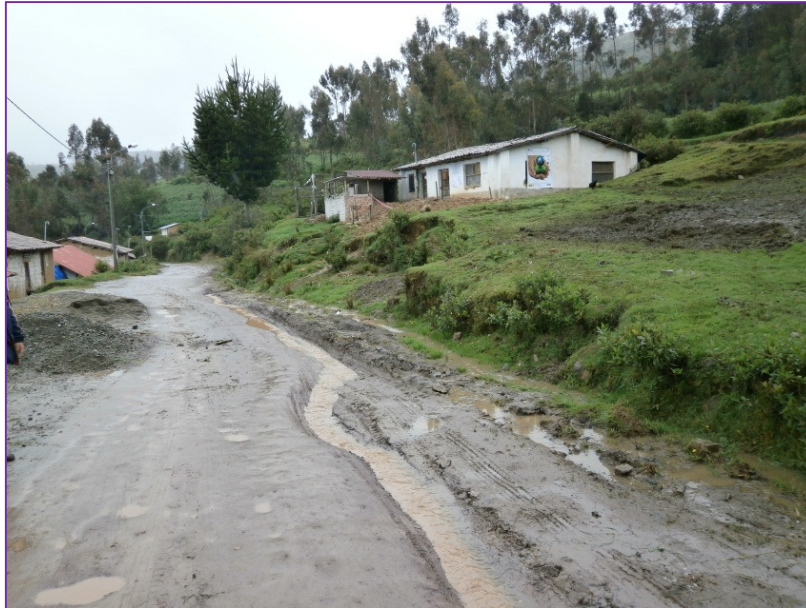
Figura 7. Diagnostico en la progresiva KM 0+400

Km 0+00 al Km 1+00: El ancho de la plataforma tiene promedio de 3.50m a 4.00m, la rasante no tiene bombeo y presenta deformaciones y erosiones, no tiene cunetas definidas, el talud del terreno es estable, no cuenta con alcantarillas, el tramo se puede considerar como accidentada. En este tramo, se observa que existe viviendas en ambos lados de la vía en forma esparcida así mismo se observa mucha agricultura (sembrío de papa y habas). En el Km 01, margen izquierdo se encuentra el centro arqueológico de Saywite. El material predominante en este tramo es material suelto (arcilla).

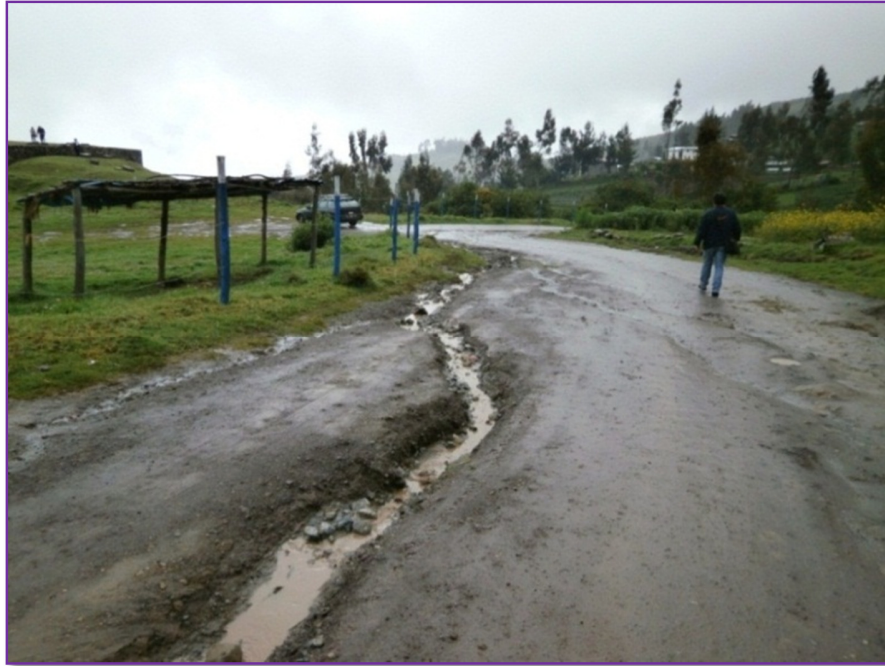
Figura 8. Diagnostico en la progresiva KM 1+020

Según la figura 8, se visualiza Deformación, erosión y hundimiento sensible 10 cm a 15 cm

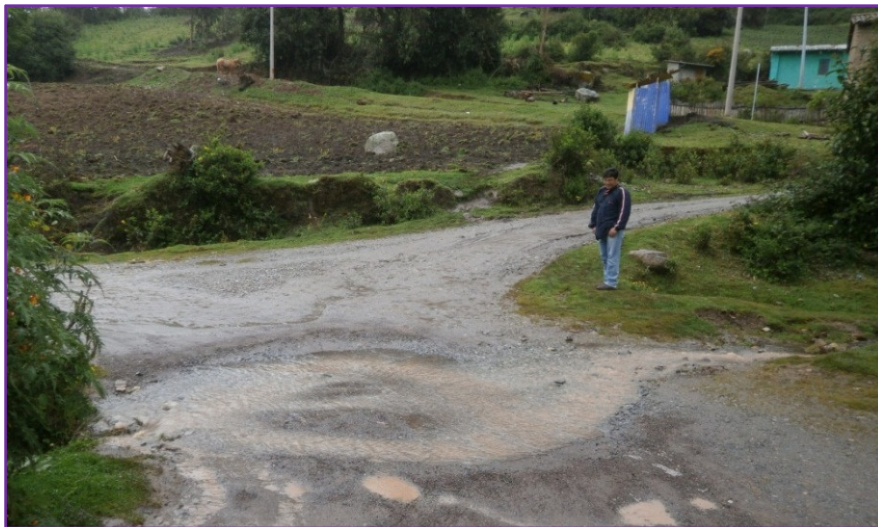
Figura 9. Diagnostico en la progresiva KM 1+500

Km 01+00 al Km 02+00: El ancho de la vía tiene promedio de 3.50m a 4.00 m, la rasante de la plataforma no tiene bombeo, presenta deformaciones y erosiones, no cuenta con obras de arte, el material predominante es material suelto (arcilla), el tramo es accidentado y el talud del terreno es estable. En este tramo, se observa que en ambos lados de la vía existe viviendas esparcidas así como agricultura; en el km 1+200 existe un desvío que conduce al centro poblado de Rumihuasi, en el Km 1+700 existe un desvío que conduce a centro poblado de San Luis, en el km 1+500 existe un riachuelo (se debe considerar badén), en el Km 2+00 existe desvío que conduce al centro poblado de Concacha.

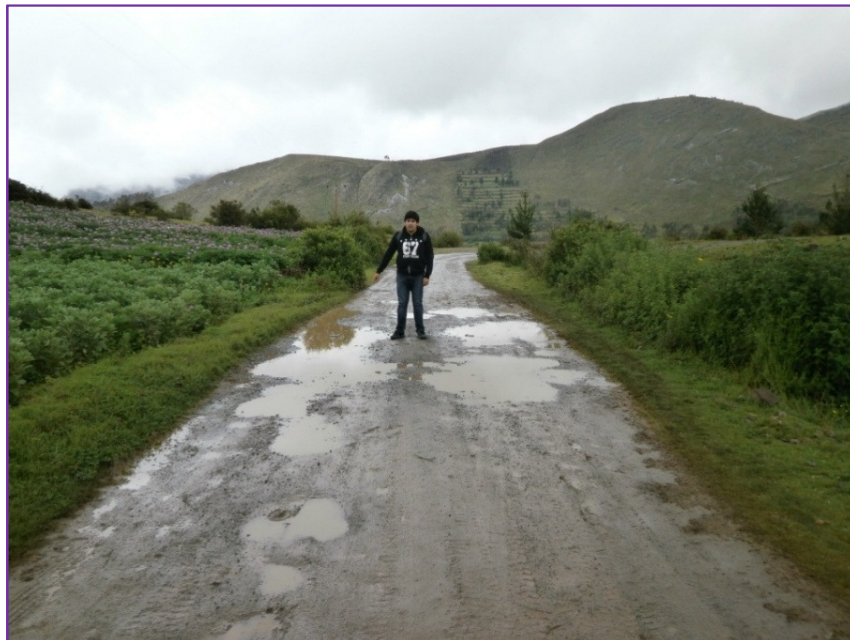
Figura 10. Diagnostico en la progresiva 02+350.

Km 02+00 al Km 3+00: El ancho de la vía tiene un promedio de 3.50m+4.00m, la rasante de la vía no tiene bombeo y presenta deformaciones y erosiones en un 70% en ambos casos, no tiene obras de arte, el material predominante arcilla (20%) y roca suelta con conglomerado (70%), el terreno es accidentado y ondulado, talud del terreno es estable. En este tramo se observa agricultura en ambos lados de la vía, cantera de arcilla km 2+050, cantera de material para afirmado km 2+200 y 2+900.

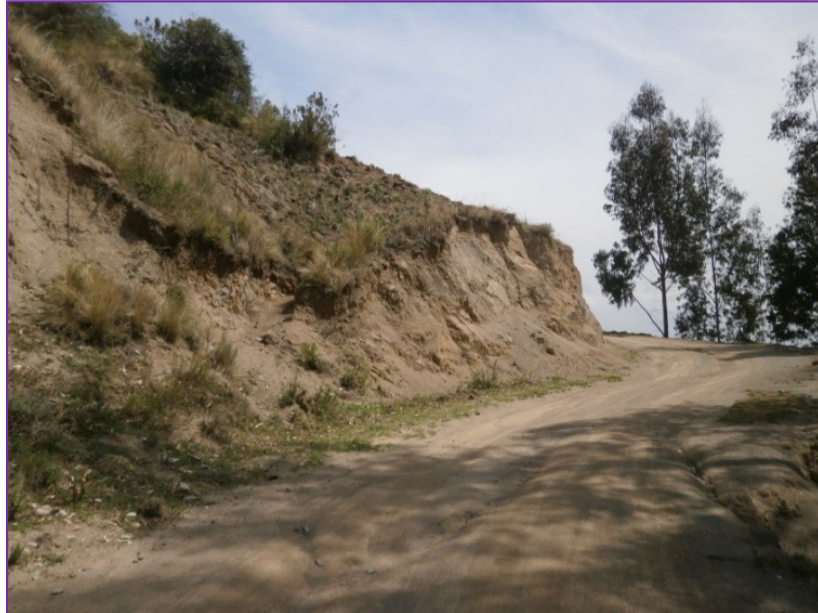
Figura 18. Diagnostico en la progresiva Km 12+430

Según la figura 18, se visualiza deformación entre 10cm y 15cm.

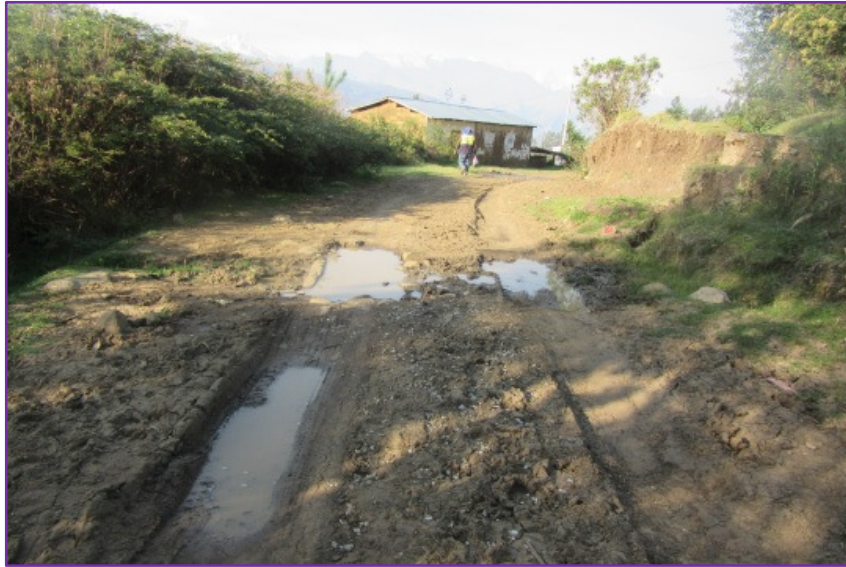
*Figura 20.*Diagnostico en la progresiva Km 16+580

Según la figura 20, se visualiza deformación y hundimiento, con presencia de lodazal, entre 10cm y 20 cm

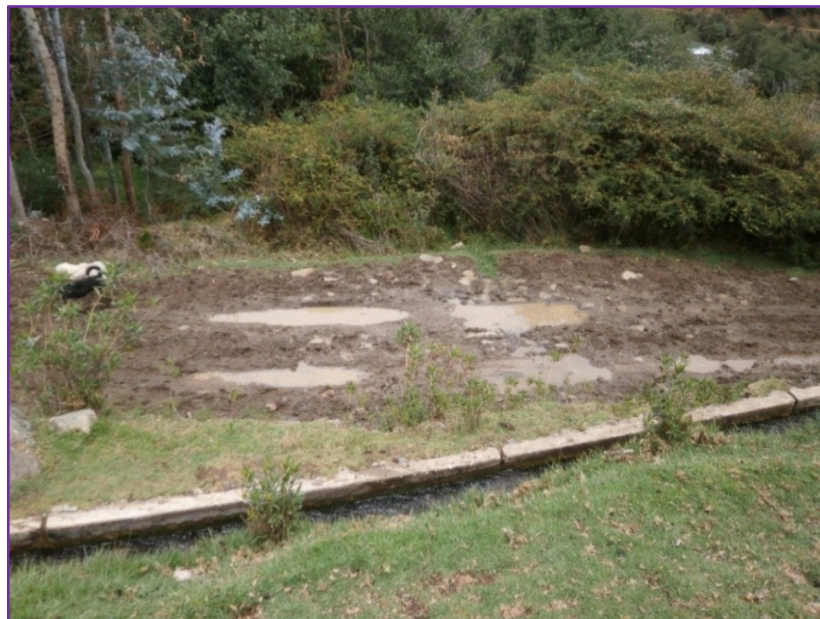
*Figura 21.*Diagnostico en la progresiva 16+560.

Según la figura 21, se visualiza deformación y hundimiento con presencia de lodazal, entre 10cm a 20cm.

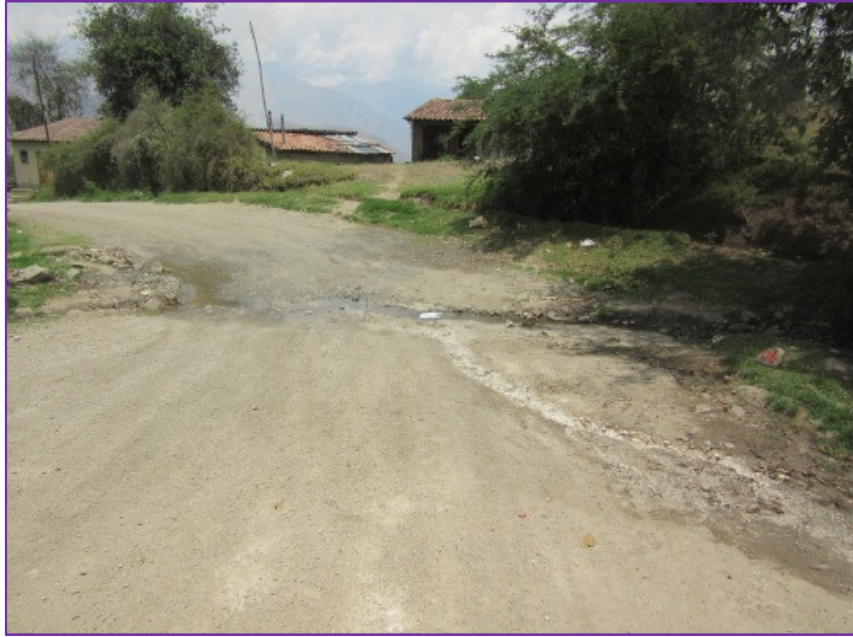
Figura 23. Diagnostico en la progresiva Km 18+900.

En la figura 23, se visualiza deformación y hundimiento entre 10 cm a 15 cm en

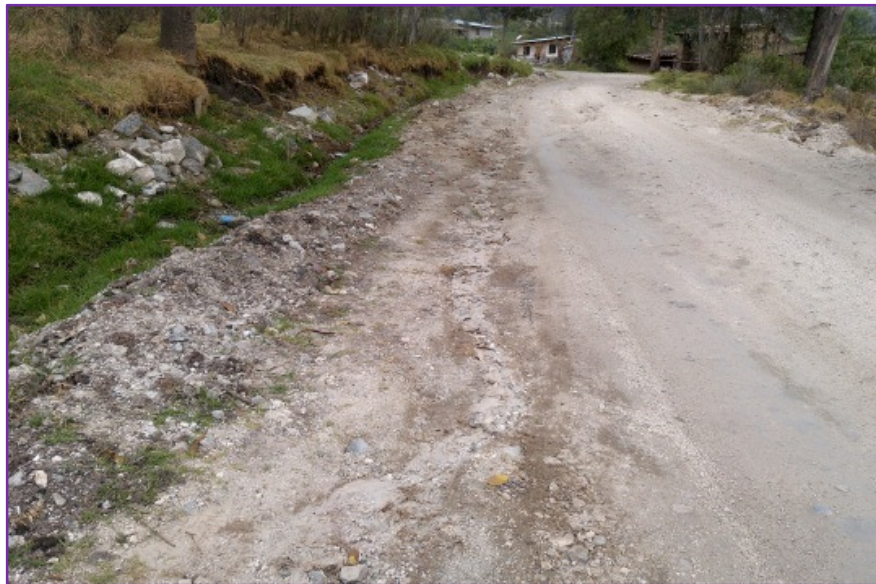
Figura 24. Diagnostico en la progresiva Km 20+300.

En la Figura 24.se visualiza deformación y hundimiento, entre 5cm y 10 cm

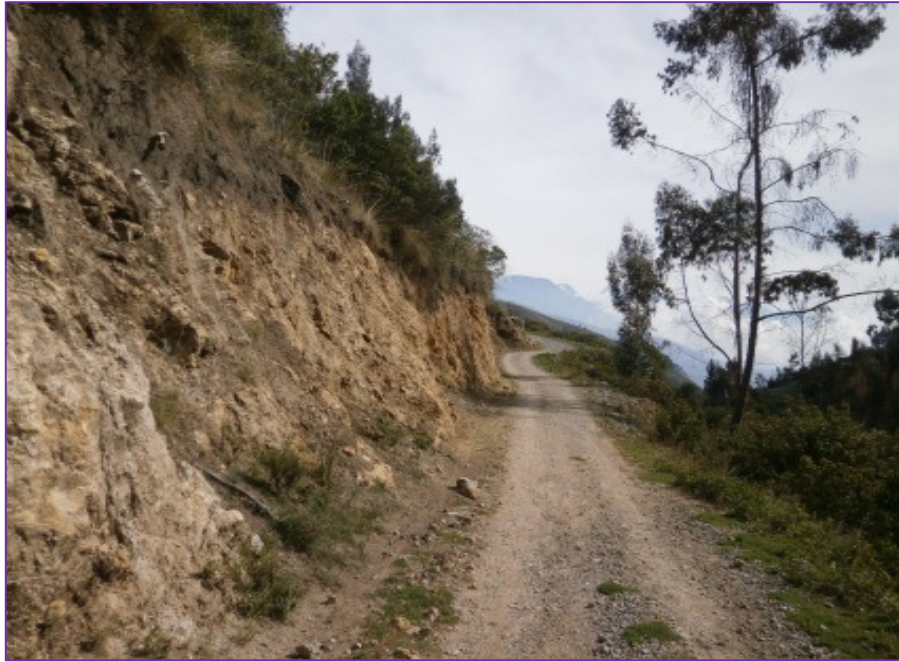
Figura 26. Zona crítica en la progresiva KM 7+540

- 3+700 (material arcilla- arenoso), talud inestable en 10m.
- 7+300 (material Arcillo – arenoso), talud inestable en 8m.
- 7+540 (material Arcillo- arenoso), presencia de derrumbe localizado en el talud superior debido a la escorrentía superficial.
- Km 10+000 (material arcilla arenoso), talud inestable en 15m.

Según la figura 26, se visualiza derrumbe localizado en el talud superior debido a la escorrentía superficial

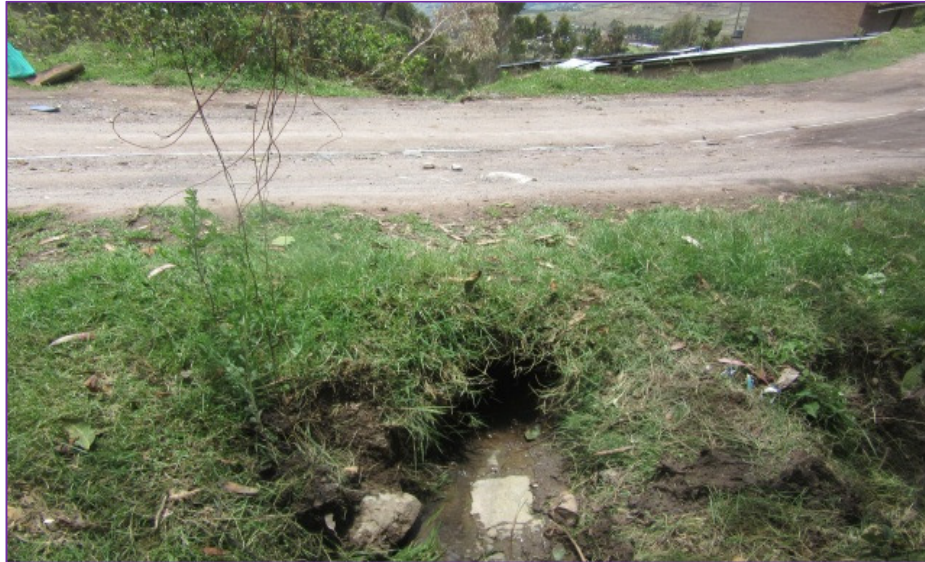
Fotografía 1: Pase de agua en estado regular en la progresiva KM 0+650

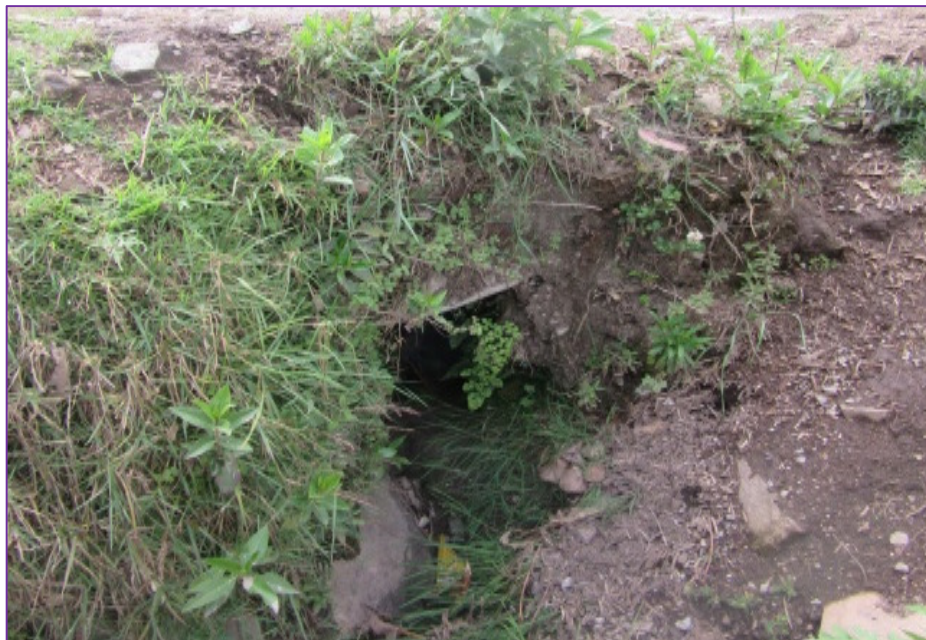
Fotografía 2: Alcantarilla de piedra en estado regular en la progresiva KM 1+957

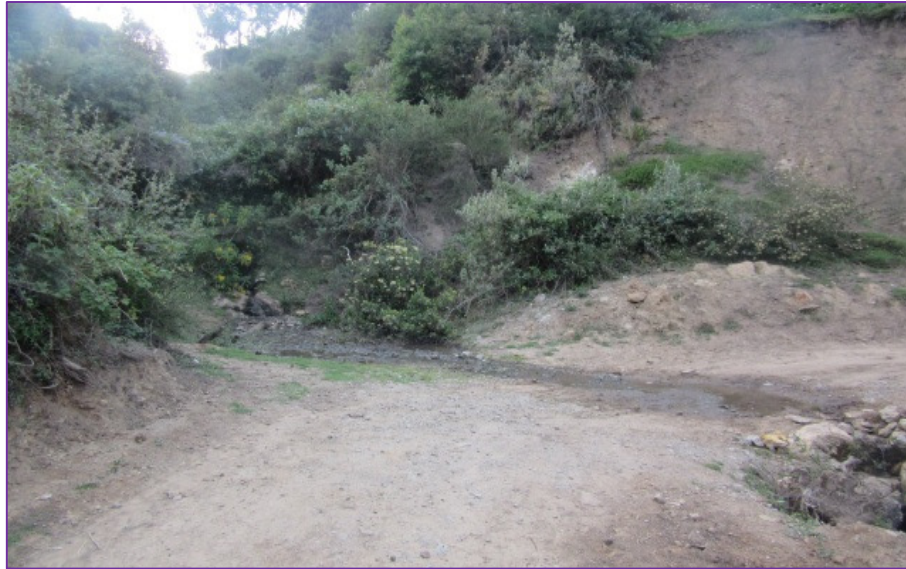
Fotografía 3: Pase de agua en mal estado en la progresiva KM 07+580
Fuente: Elaboración Propia

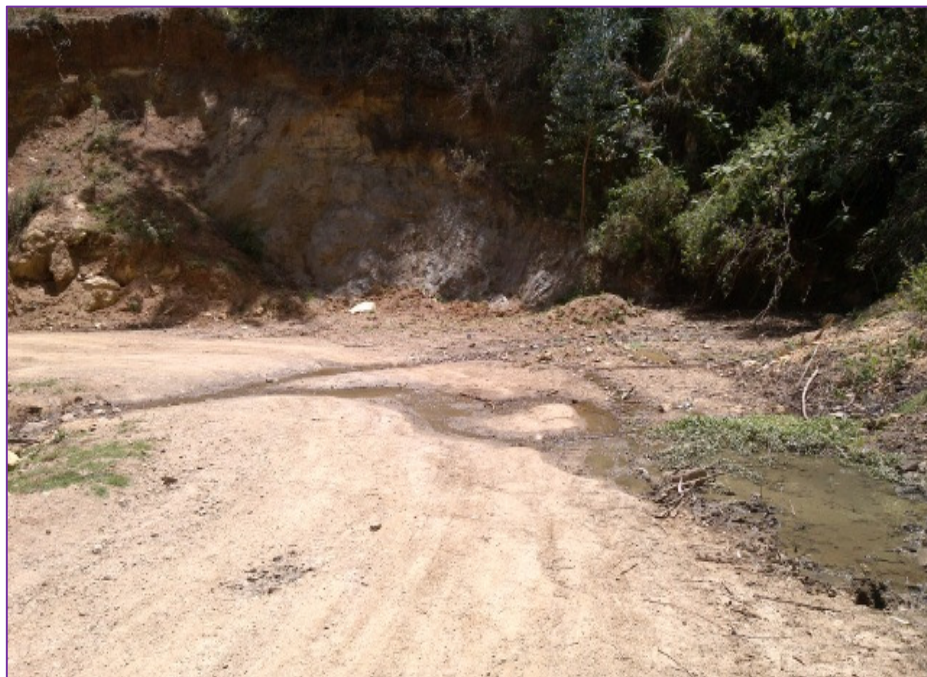
Fotografía 4: Pase de agua en mal estado en la progresiva KM 14+025
Fuente: Elaboración Propia

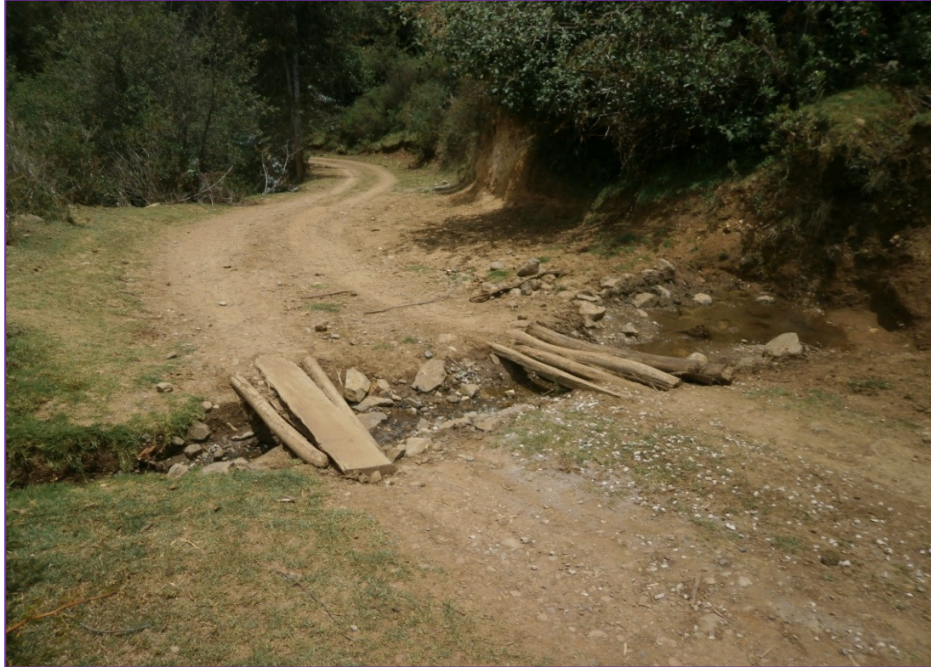
Fotografía 5: Pase de agua en mal estado en la progresiva KM 17+544
Fuente: Elaboración Propia

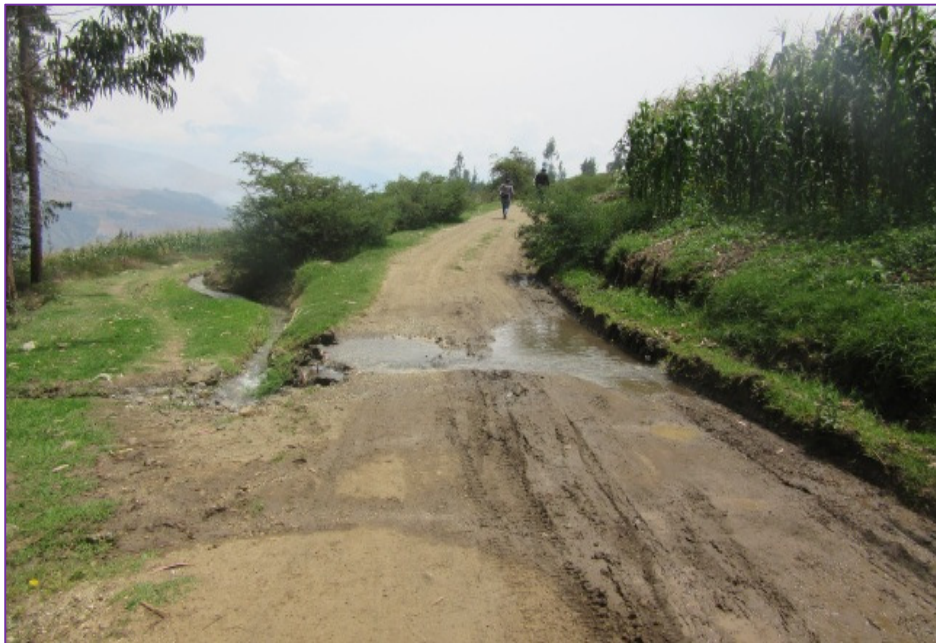
Fotografía 6: Pase de agua en mal estado en la progresiva 18+557
Fuente: Elaboración Propia
