UNIVERSIDAD TECNOLÓGICA DE LOS ANDES
FACULTAD DE INGENIERÍA
ESCUELA PROFESIONAL DE INGENIERÍA CIVIL

Evaluación superficial del pavimento rígido empleando metodología del PCI en la
avenida Núñez del distrito de Abancay

2023

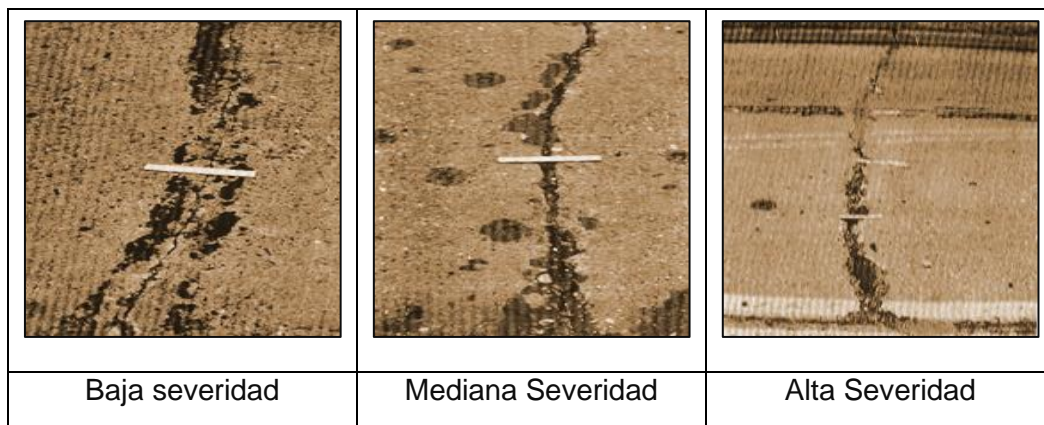
Figura 2

Vista de grieta longitudinal

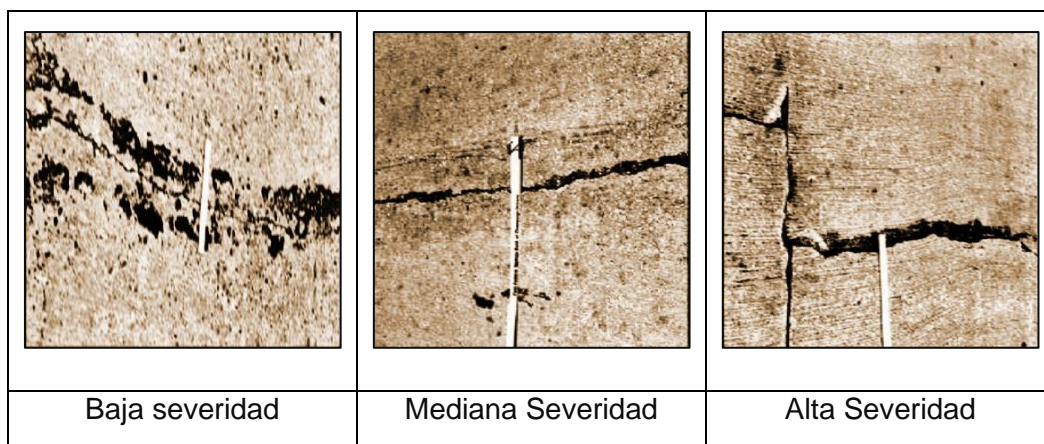
Figura 3

Vista de grieta Transversal y/o diagonal

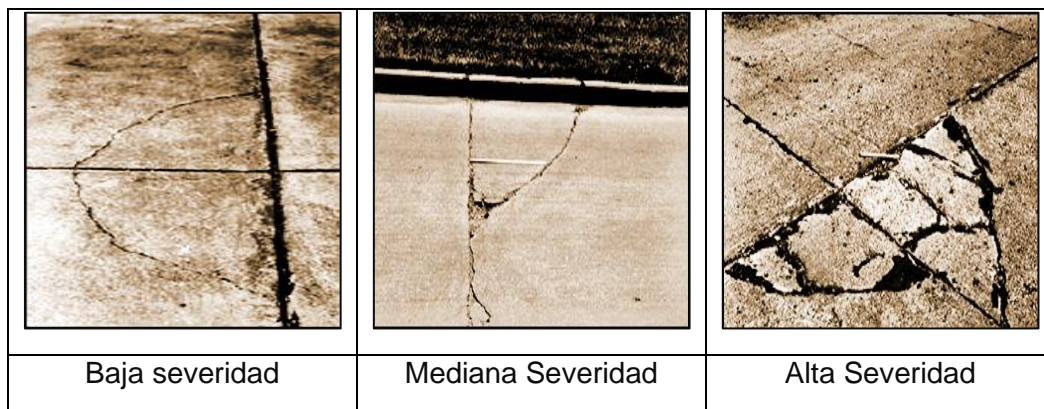
Figura 4*Vista de grieta de Esquina*

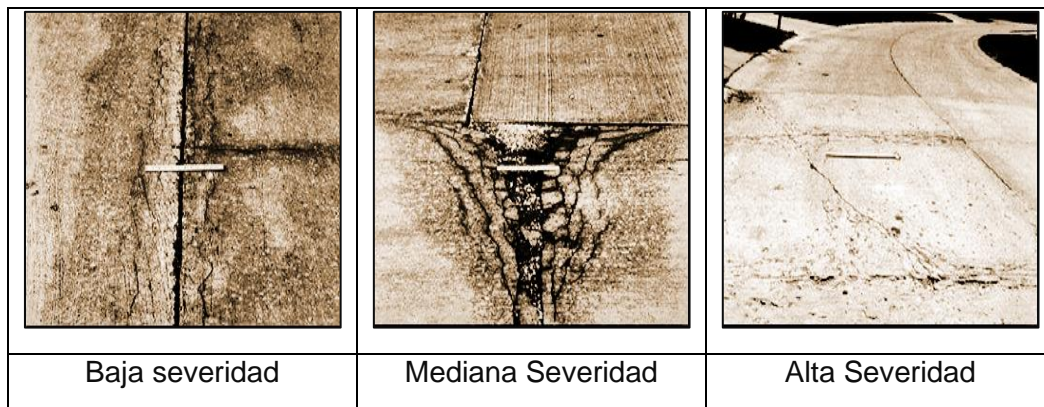
Figura 5

Vista de grieta de durabilidad “D”

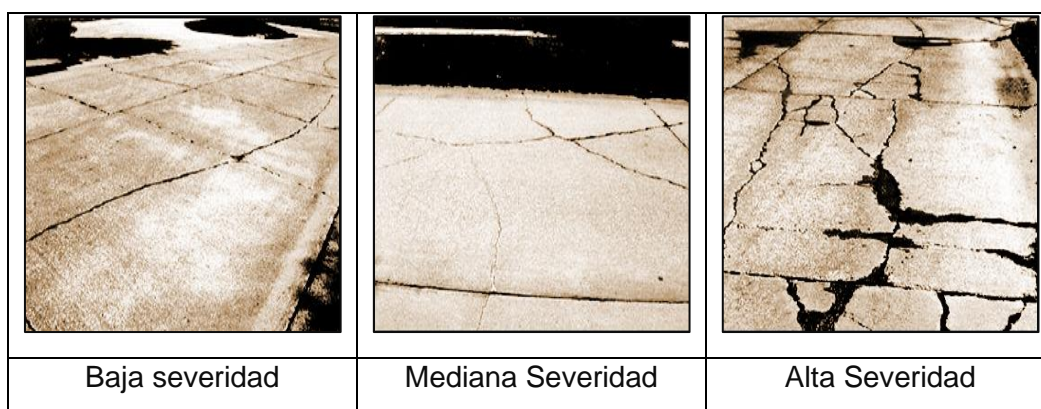
Figura 6*Vista de grieta en bloque*

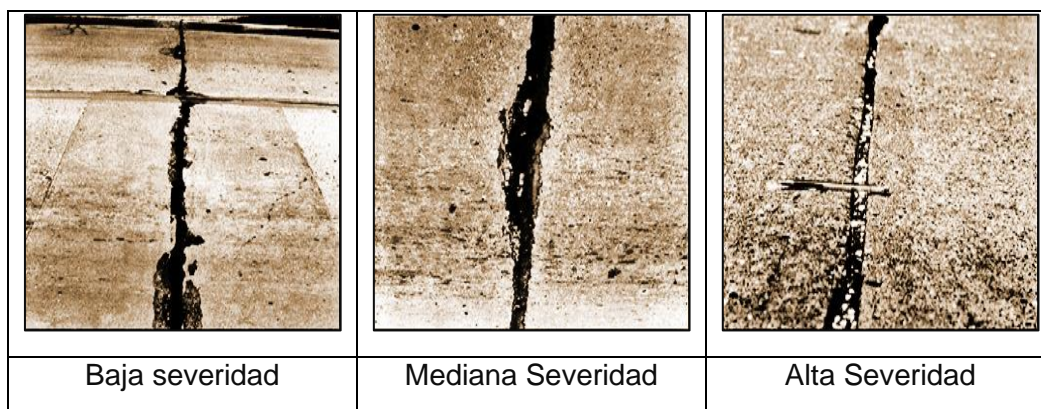
Figura 7

Vista de deterioro del sello de la junta

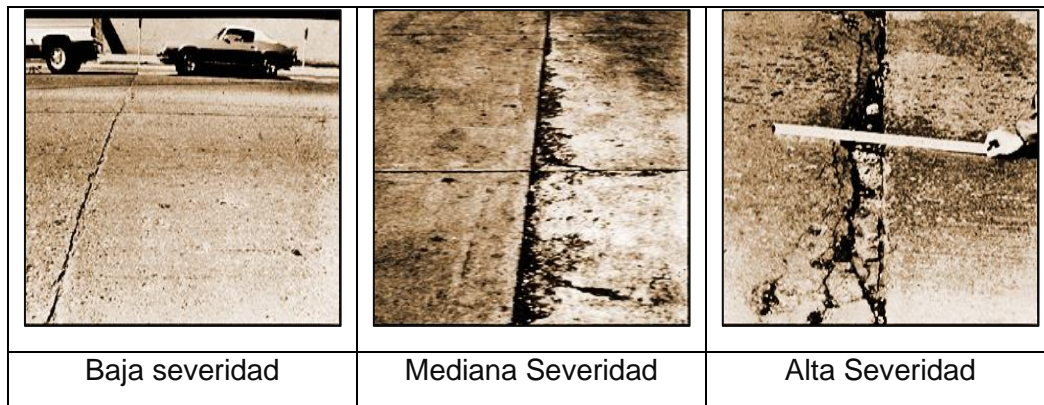
Figura 8

Vista de descascaramiento de junta

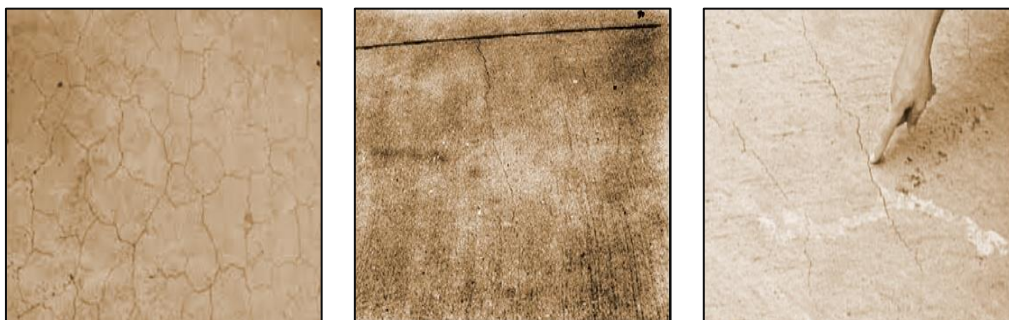
Figura 9*Vista de grieta de retracción y descamación*

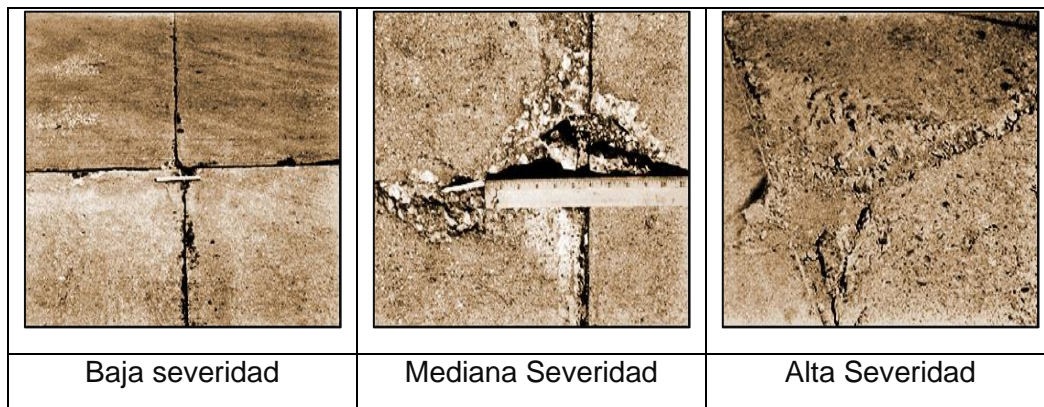
Figura 10

Vista de descascaramiento de esquina.

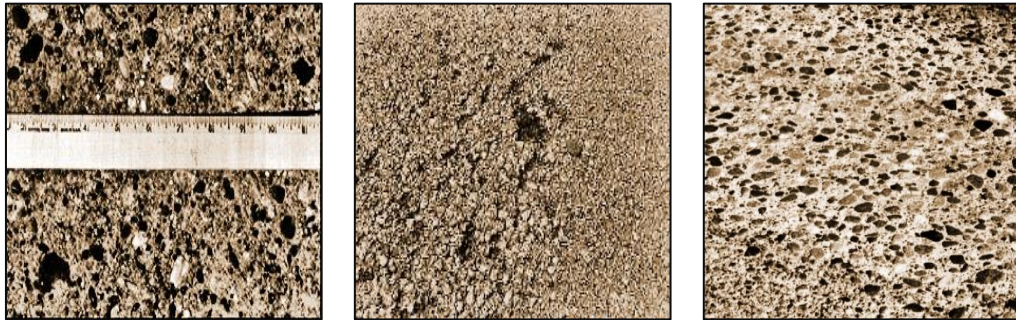
Figura 11*Vista de pulimento de superficie*

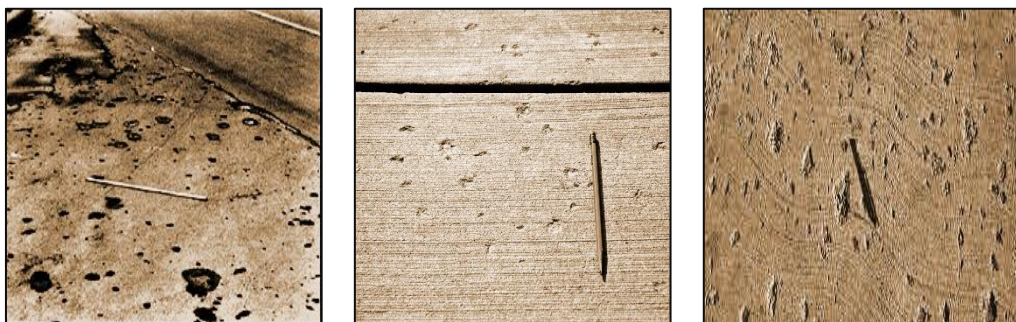
Figura 12*Vista de desintegración, agujeros (popouts)*

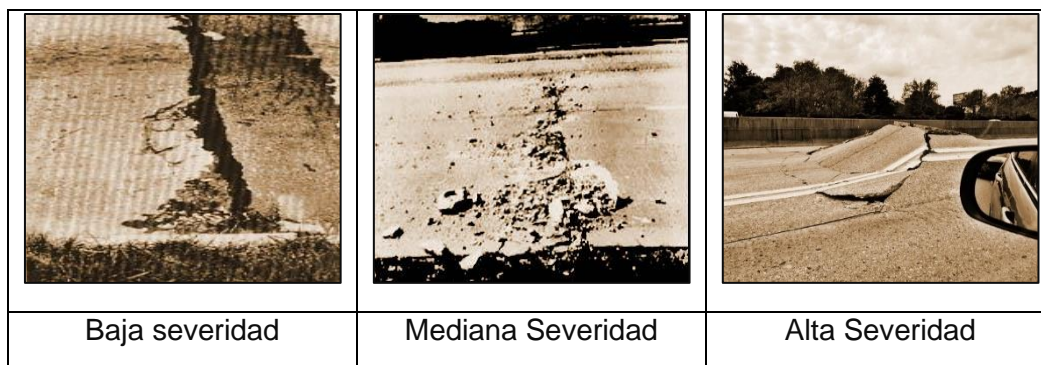
Figura 13

Vista de Blowup – Bucklink (Levantamiento – Pandeo)

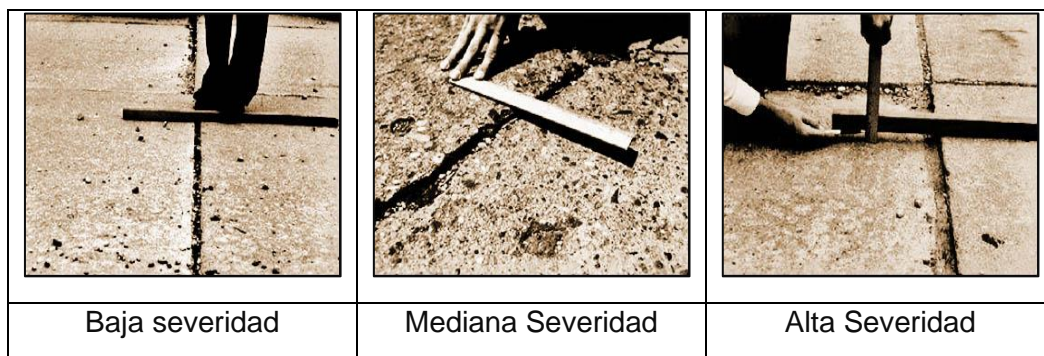
Figura 14

Vista de deterioro por Escala

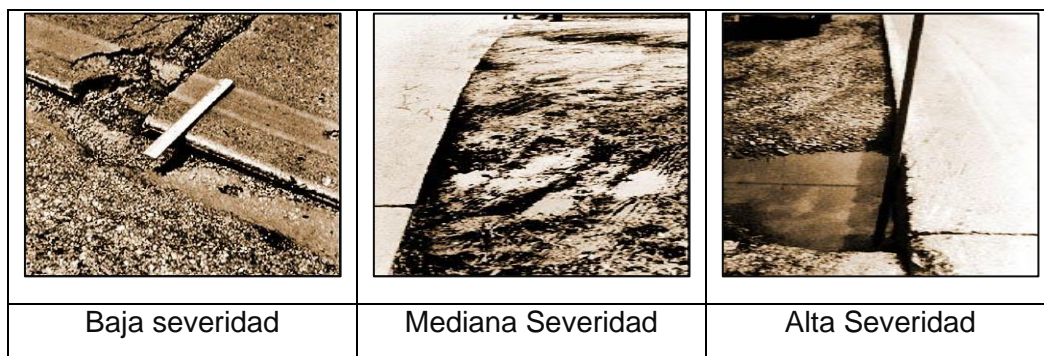
Figura 15

Vista de deterioro de desnivel carril / berma

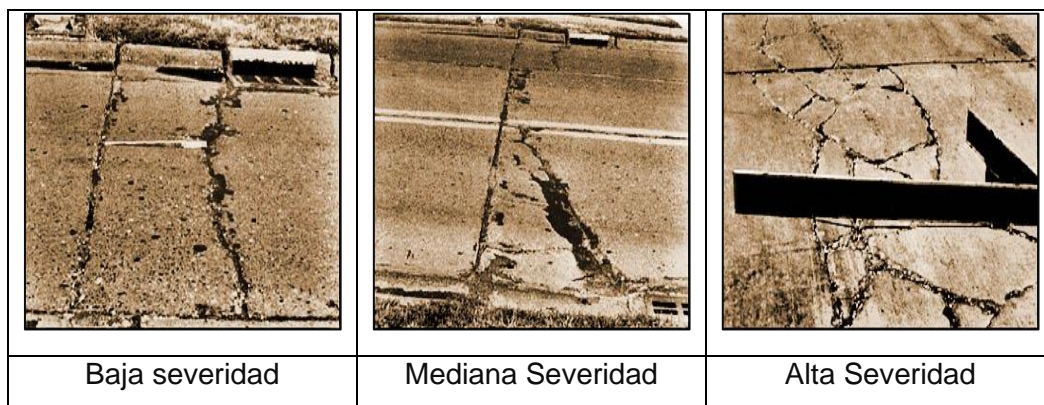
Figura 16*Vista de hundimiento (Punzonamiento)*

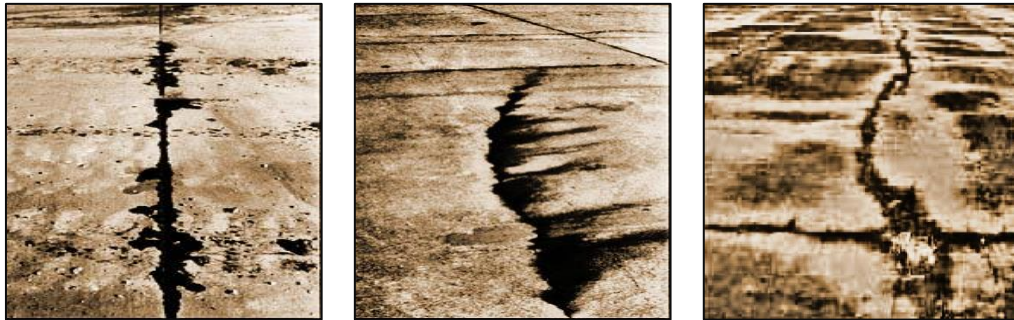
Figura 17

Vista de exudación y bombeo

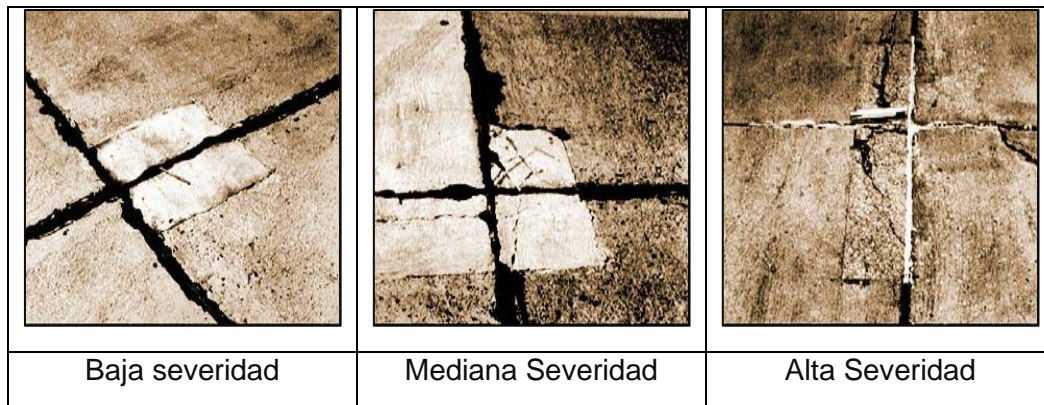
Figura 18

Vista de parche pequeño deteriorado (menor de 45 cm²)

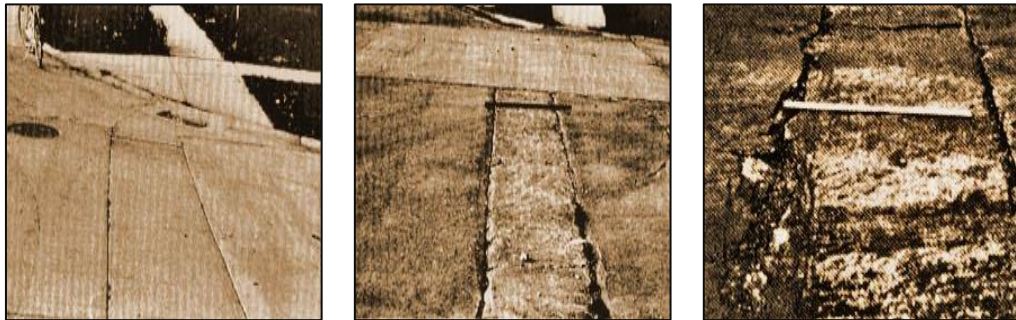
Figura 19

Vista de parche grande deteriorado (mayor de 45 cm²)
