#### **Tesis**

**Determinación y evaluación de las patologías del concreto en columnas, vigas y muros de albañilería en la infraestructura de las instituciones educativas del distrito de Tamburco, provincia de Abancay, departamento de Apurímac, 2018.**

**Bach. Vásquez Onzueta, Bericht Frexs**

**2019**

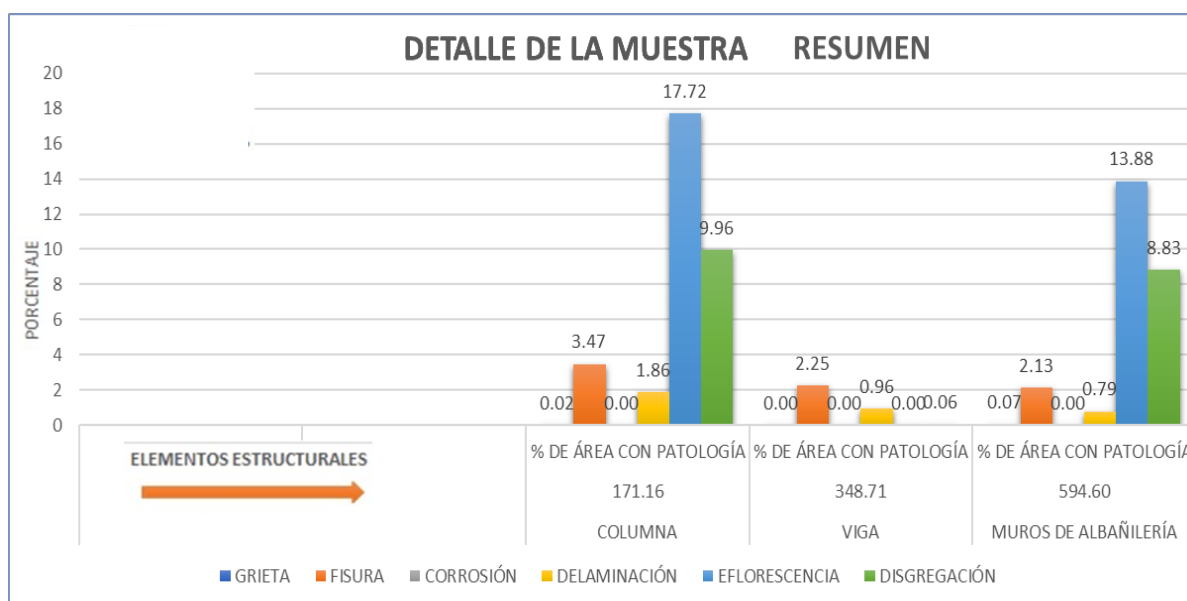
Figura 5. Resumen de patologías en la muestra (M1).

La figura 5 nos muestra que las columnas de la institución educativa “Óscar Blanco Galdós” (M1) presenta la patología de eflorescencia de sales con mayor incidencia de 17.72%, seguida por la misma patología en muros de albañilería en un porcentaje de 13.88% y, la patología de disgregación en columnas con presencia de 9.96% y en los muros de albañilería con un porcentaje de 8.83%; además, nos muestra que las patologías de fisuras, delaminación, grieta y corrosión no tienen mayores incidencias.

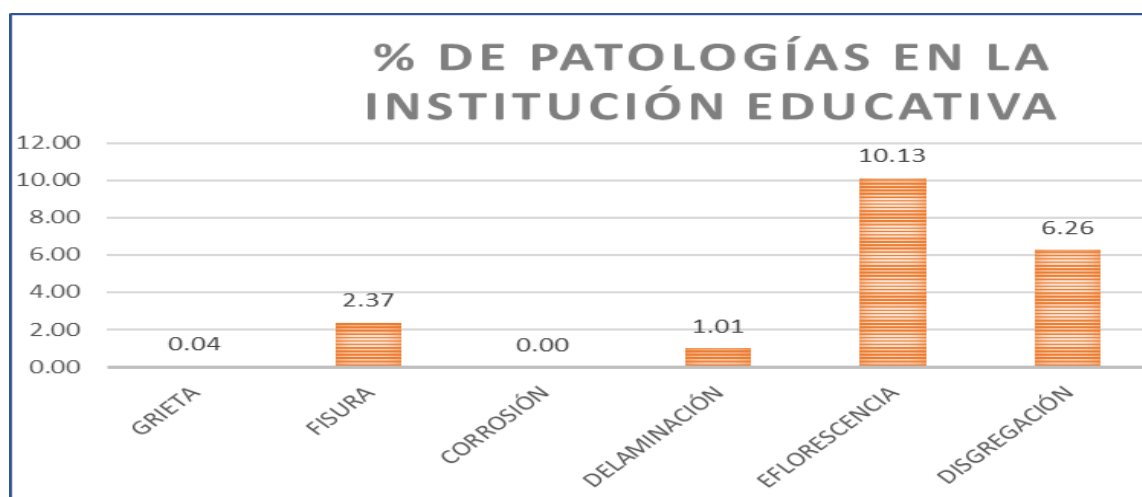
Figura 6. Porcentaje de patologías en la muestra (M1).

La Figura 6, nos muestra que la institución educativa “Óscar Blanco Galdós” (M1) en conjunto, presenta la patología de eflorescencia de sales en un 10.13%, seguida por la

patología de disgregación con un porcentaje total de 6.26% y las patologías de grieta, fisura, corrosión y delaminación no superan el 3.38%.

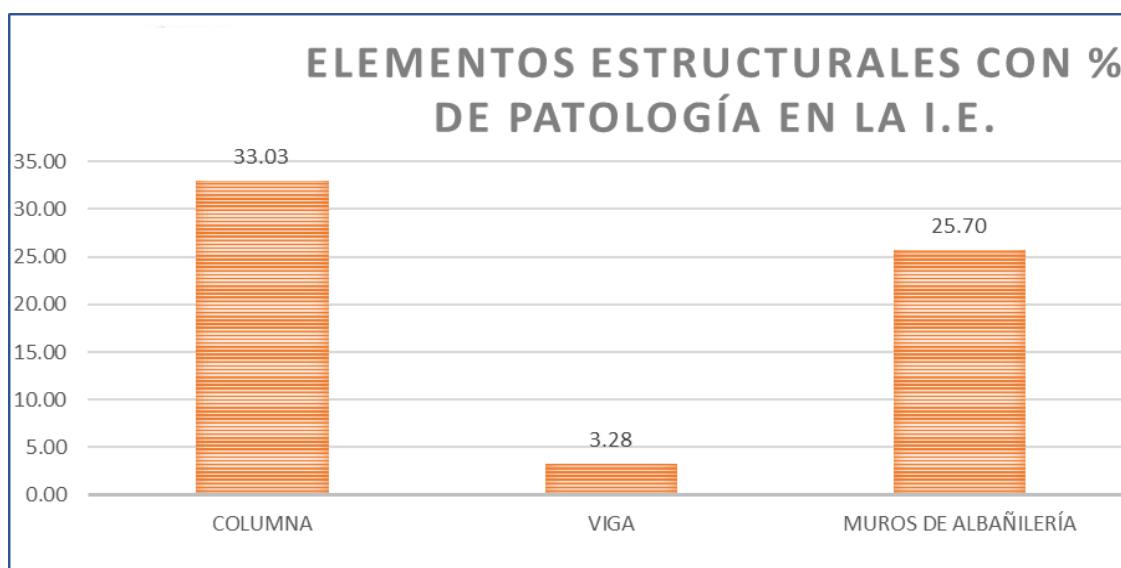
*Figura 7.* Porcentaje total de patologías en los elementos estructurales (M1).

La Figura 7 muestra que la institución educativa “Óscar Blanco Galdós” (M1) en su conjunto, presenta el elemento estructural columna con mayor presencia de patologías, con un porcentaje de 33.03%, seguida por el elemento estructural de muros de albañilería con un porcentaje de 25.70% y el elemento estructural de viga en general, presenta patologías en un 3.28%.

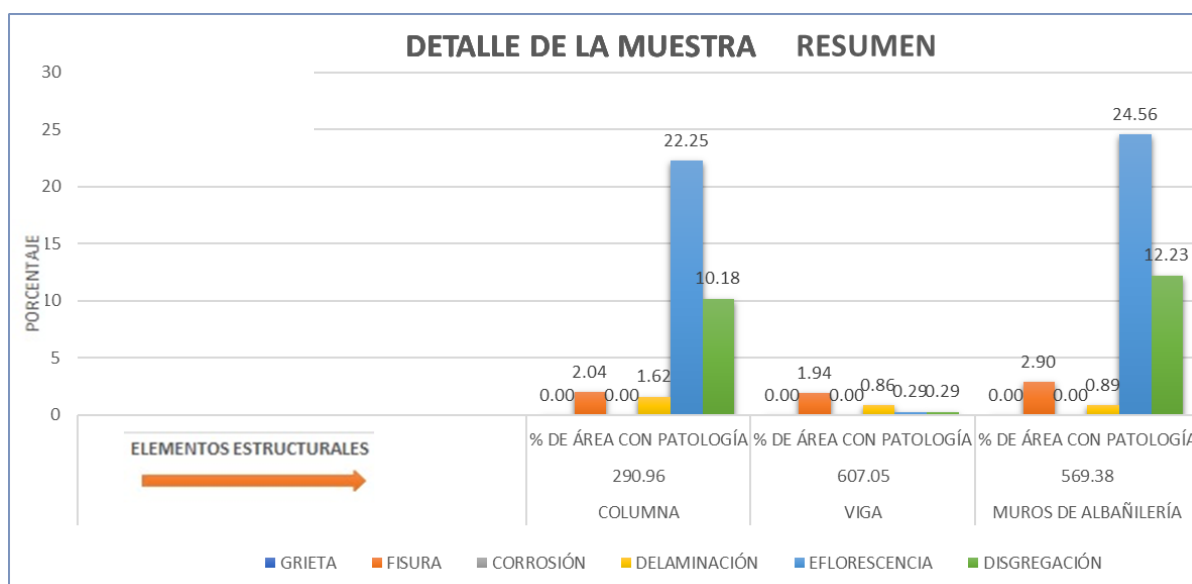
Figura 8. Elementos estructurales con patologías en la muestra M2.

La Figura 8 muestra que los muros de albañilería de la institución educativa 54036 “Señor de Exaltación” (M2) presenta la patología de eflorescencia de sales con mayor incidencia de 24.56%, seguida por la misma patología en el elemento estructural de columna en un porcentaje de 22.25% y, la patología de disgregación en muros de albañilería con presencia de 12.23% y en el elemento estructural de columna con un porcentaje de 10.18%; además, nos muestra que la patología de fisuras se presenta en muros de albañilería en un porcentaje de 2.90%, en el elemento estructural de columna en un 2.04% y en el elemento estructural de vigas se presenta en un 1.94%; por otro lado las patologías de delaminación, grieta y corrosión no tienen mayores incidencias.

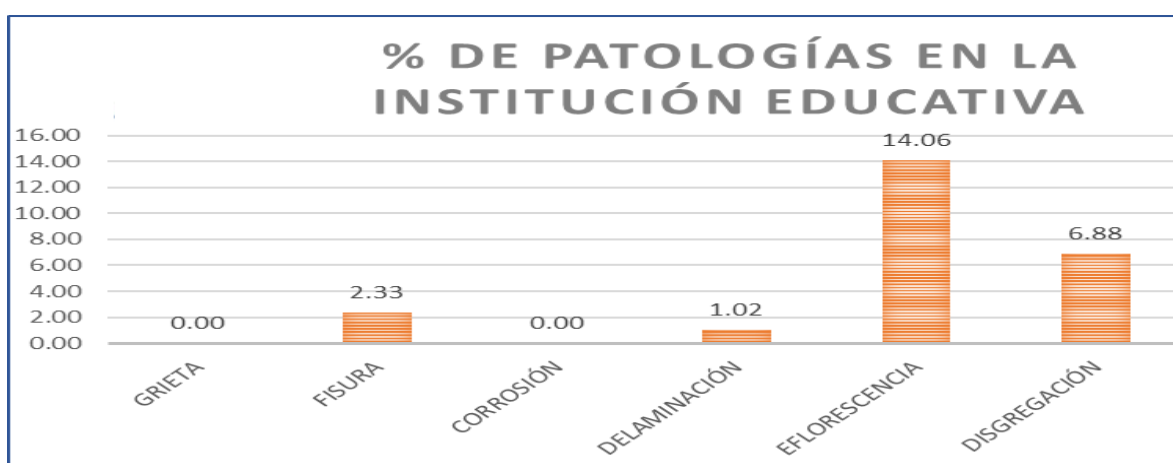
Figura 9. Porcentaje de patologías en la muestra M2.

La Figura 9 muestra que la institución educativa 54036 “Señor de Exaltación” (M2) en conjunto, presenta la patología de eflorescencia de sales en un 14.06%, seguida por la patología de disgregación con un porcentaje total de 6.88% , la patología de fisura en un 2.33%, la patología de delaminación en un 1.02% y las patologías de grieta y corrosión no tienen presencia.

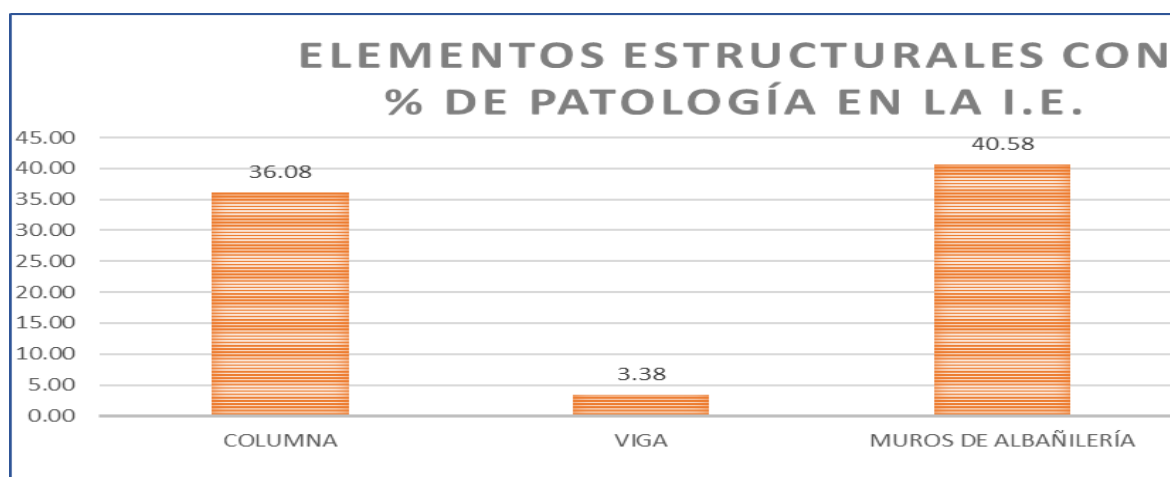
*Figura 10.* Porcentaje total de patologías en cada elemento estructural.

La Figura 10 muestra que la institución educativa 54036 “Señor de Exaltación” (M2) en su conjunto, presenta a muros de albañilería con mayor presencia de patologías, con un porcentaje de 40.58%, seguida por el elemento estructural de columnas con un porcentaje de 36.08% y el elemento estructural de viga en general, presenta patologías en un 3.38%.

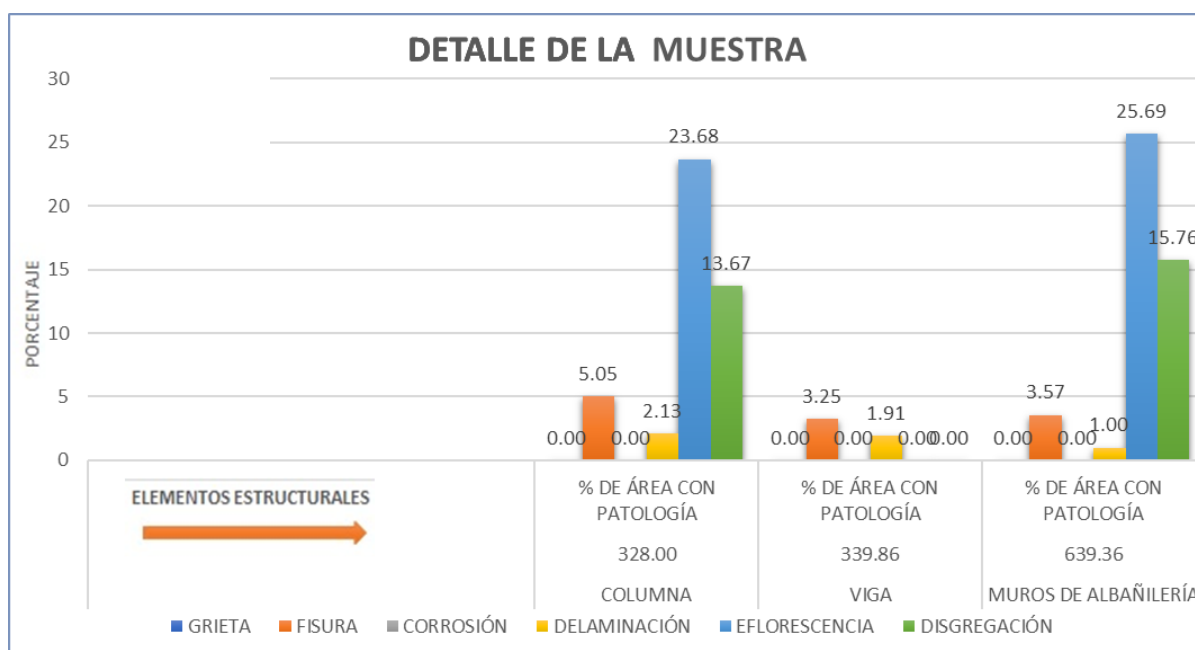
Figura 11. Resumen de elementos estructurales con patologías en la muestra M3.

La Figura 11 muestra que los muros de albañilería de la institución educativa “Edgar Valer Pinto” (M3) presenta la patología de eflorescencia de sales con mayor incidencia de 25.69%, seguida por la misma patología en el elemento estructural de columna en un porcentaje de 23.68% y, la patología de disgregación en muros de albañilería con presencia de 15.76% y en el elemento estructural de columna con un porcentaje de 13.67%; además, nos muestra que la patología de fisuras se presenta en muros de albañilería en un porcentaje de 3.57%, en el elemento estructural de columna en un 5.05% y en el elemento estructural de vigas se presenta en un 3.25%; por otro lado las patologías de delaminación, grieta y corrosión no tienen mayores incidencias.

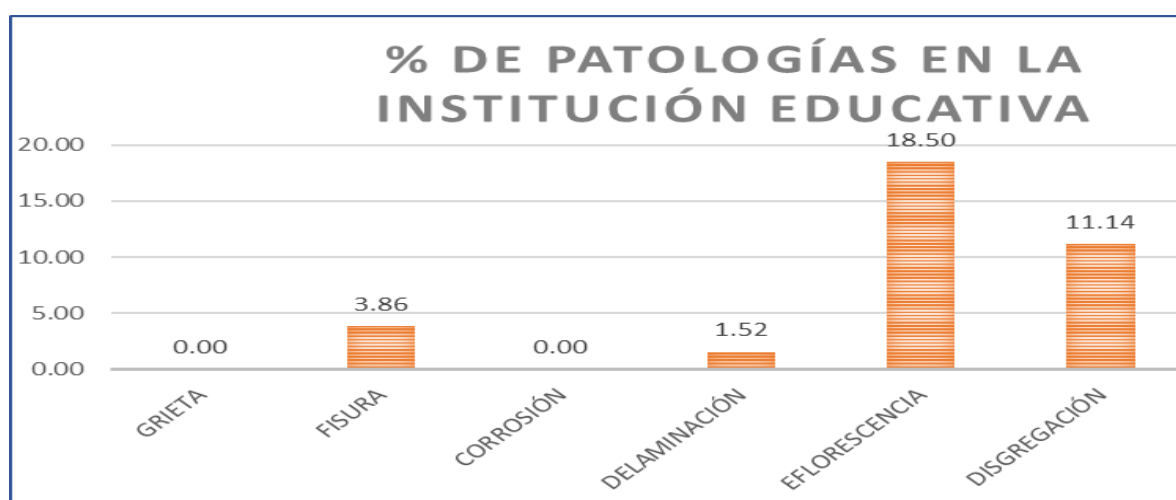
Figura 12. Porcentaje de patologías en la muestra M3.

La Figura 12 muestra que la institución educativa “Edgar Valer Pinto” (M3) en conjunto, presenta la patología de eflorescencia de sales en un 18.50%, seguida por la patología de disgregación con un porcentaje total de 11.14%, la patología de fisura en un 3.86%, la patología de delaminación en un 1.52% y las patologías de grieta y corrosión no tienen presencia.

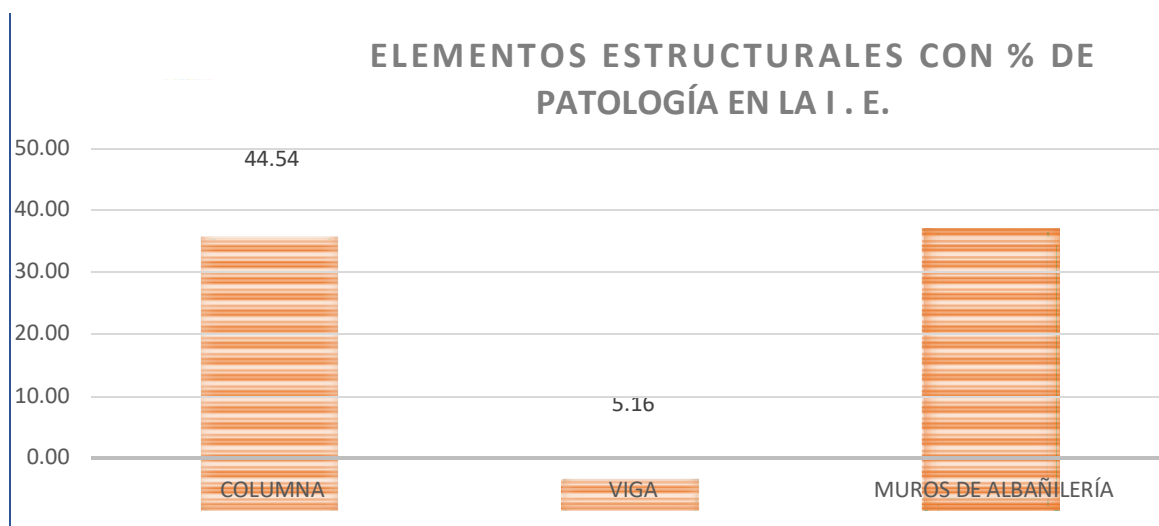
*Figura 13.* Porcentaje total de patologías en cada elemento estructural.

La Figura 13 muestra que la institución educativa “Édgar Valer Pinto” (M3) en su conjunto, presenta a muros de albañilería con mayor presencia de patologías, con un porcentaje de 46.01%, seguida por el elemento estructural de columnas con un porcentaje de 44.54% y el elemento estructural de viga en general, presenta patologías en un 5.16%.

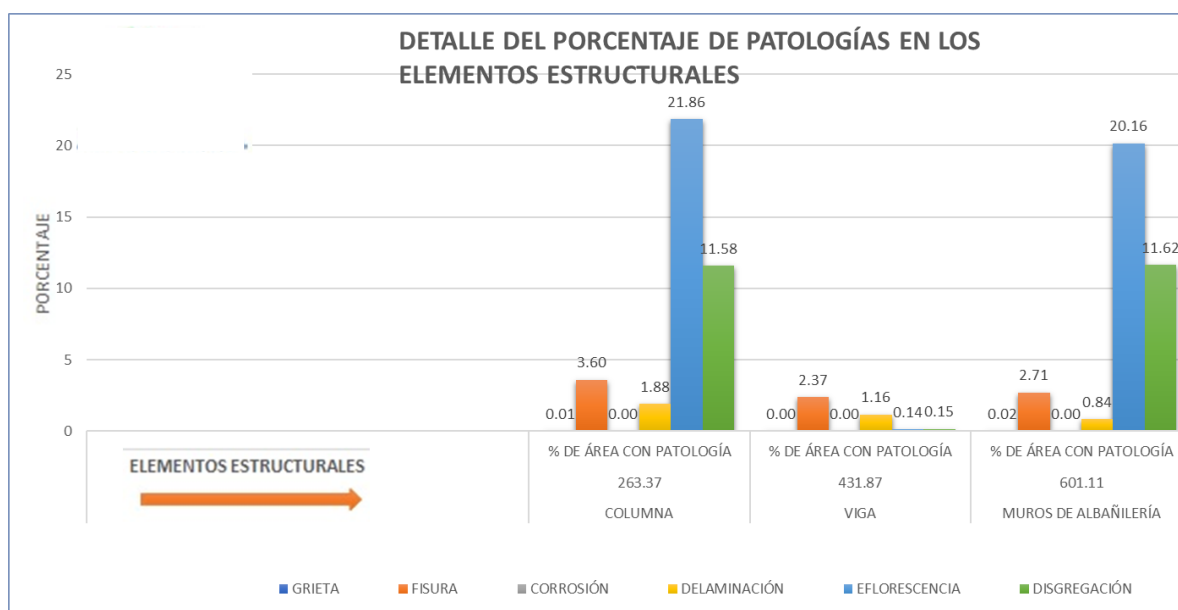
*Figura 14.* Detalle del porcentaje de patologías en los elementos estructurales.

La Figura 14 muestra que el elemento estructural columna de las instituciones educativas estudiadas presentan la patología de eflorescencia de sales con mayor incidencia de 21.86%, seguida por la misma patología en muros de albañilería en un porcentaje de 20.16% y, la patología de disgregación en muros de albañilería con presencia de 11.62% y en el elemento estructural de columna con un porcentaje de 11.58%; además, nos muestra que la patología de fisuras se presenta en muros de albañilería en un porcentaje de 2.71%, en el elemento estructural de columna en un 3.60% y en el elemento estructural de vigas se presenta en un 2.37%; por otro lado las patologías de delaminación, grieta y corrosión no tienen mayores incidencias.

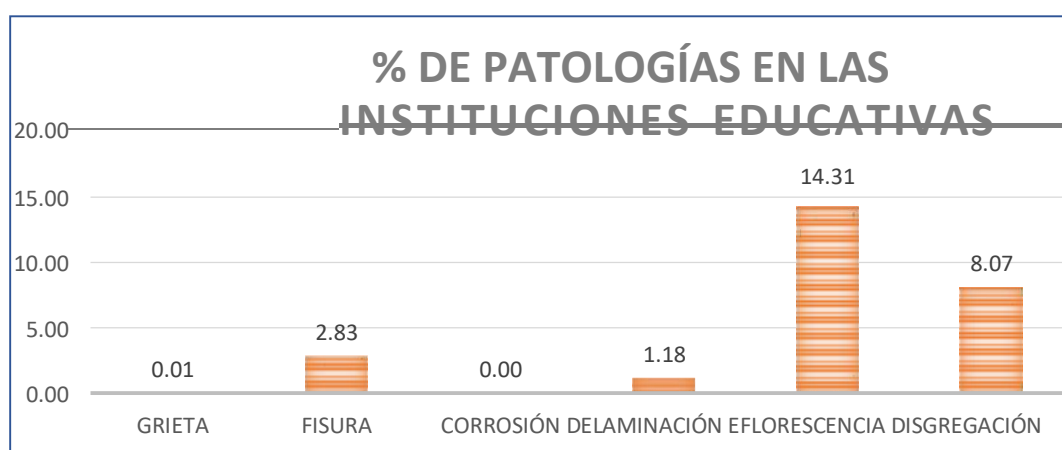
*Figura 15.* Porcentaje de patologías en las instituciones educativas.

La Figura 15 muestra que las instituciones educativas objeto de la presente investigación en conjunto, presentan la patología de eflorescencia de sales en un 14.31%, seguida por la patología de disgregación con un porcentaje total de 8.07%, la patología de fisura en un 2.83%, la patología de delaminación en un 1.18% y las patologías de grieta y corrosión no tienen presencia.

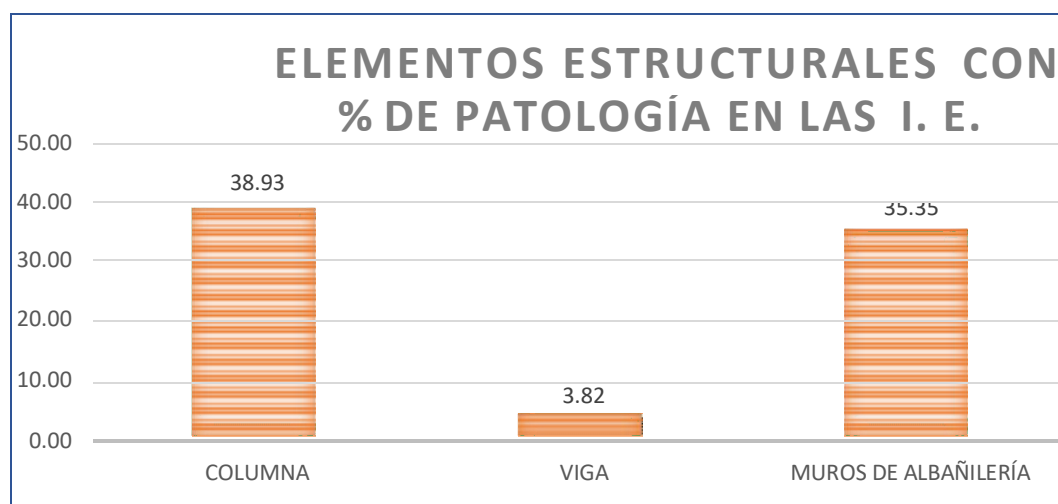
*Figura 16.* Porcentaje de patologías en los elementos estructurales.

La Figura 16 muestra que las instituciones educativas, objeto de la presente investigación en su conjunto, presenta a las columnas con mayor presencia de patologías, con un porcentaje de 38.93%, seguida por el elemento estructural de muros de albañilería con un porcentaje de 35.35% y el elemento estructural de viga en general, presenta patologías en un 3.82%.
