UNIVERSIDAD TECNOLÓGICA DE LOS ANDES

Evaluación superficial del pavimento flexible en la serviciabilidad y estado de conservación, carretera Abancay – Cusco, 2024

Para optar el Título Profesional de: Ingeniero Civil

Abancay- Apurímac - Perú

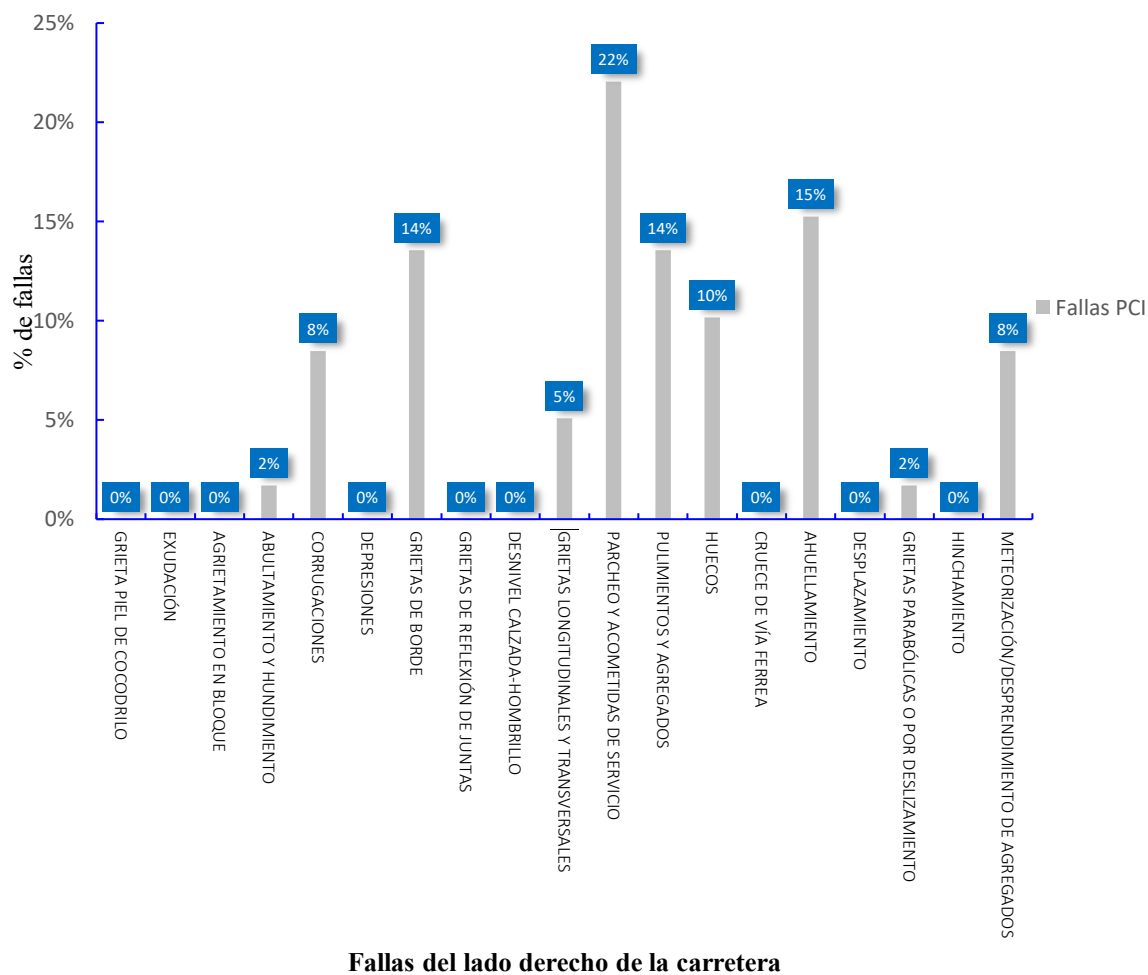
Figura 21

Distribución porcentual de deterioros carril derecho (Abancay-cusco)

Nota. Las fallas del sentido derecho de la vía en estudio, donde muestra que el parcheo es de mayor incidencia con un 22% y en menor medida es abultamiento, grietas parabólicas con un 2% de incidencia.

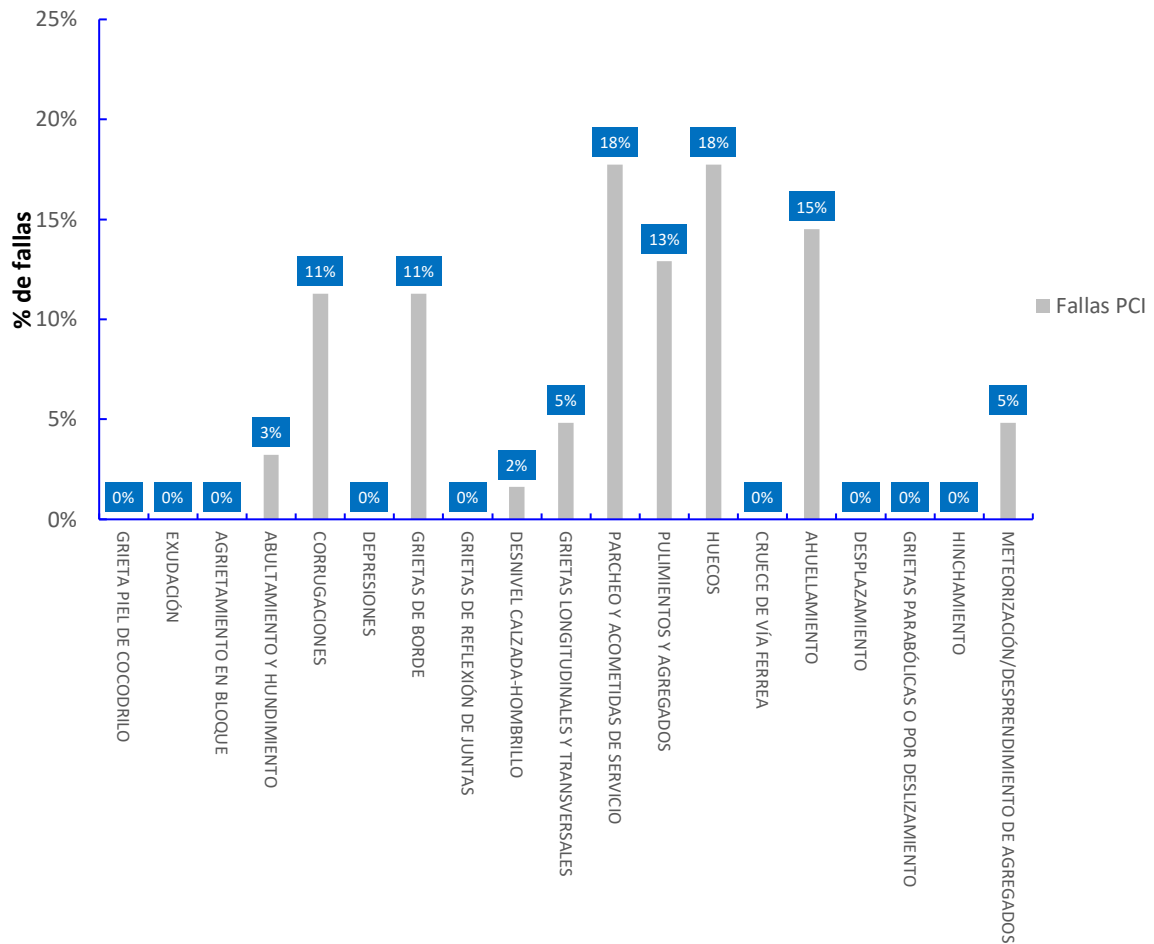
Figura 22

Distribución porcentual de deterioros carril izquierdo (Cusco-Abancay)

Nota. De 18 las fallas del sentido izquierdo de la carretera en estudio, donde el parcheo y huecos es de mayor incidencia con un 18% y en menor medida es desnivel y abultamiento con 2% y 3% de incidencia.

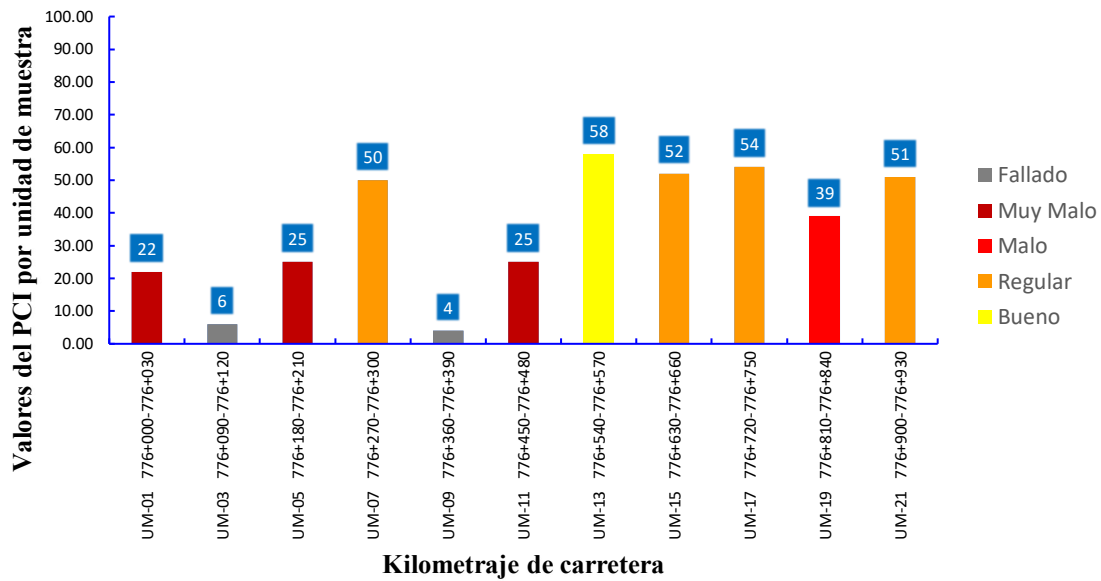
Figura 23

Valores PCI carril derecho subida

Nota. Observamos la clasificación de PCI en cada kilómetro de la vía del lado derecho (Abancay-Cusco), donde en la muestra 13 su clasificación es bueno como también tiene tramos crítico como son la muestra 3 y 9 como fallado, adicionalmente el PCI promedio=35 clasificado como malo.

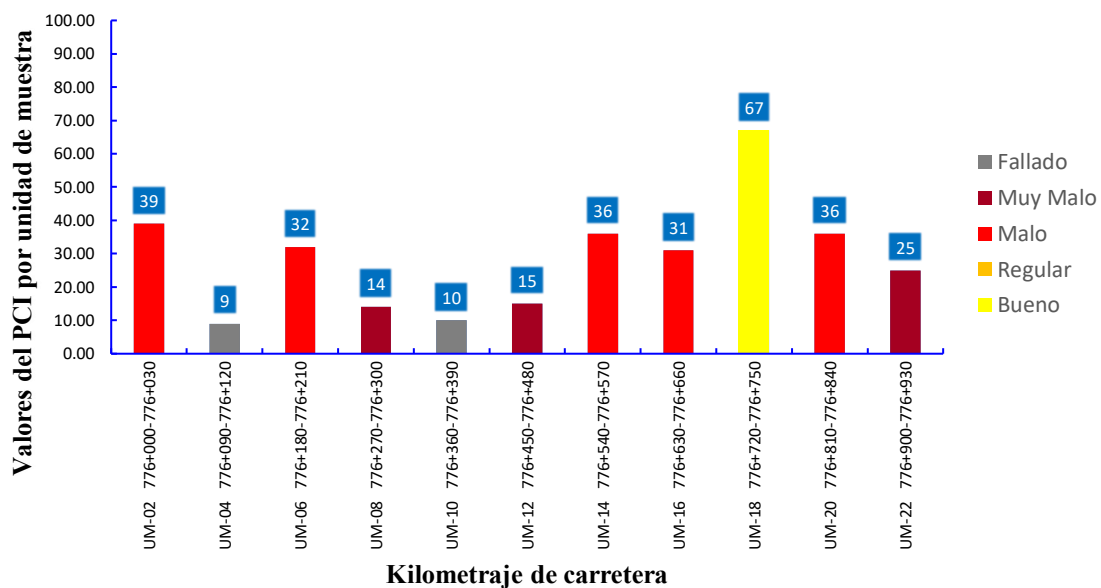
Figura 24

Valores PCI carril izquierdo bajada

Nota. Observamos la clasificación de PCI en cada kilómetro de la vía del lado Izquierdo, donde en la muestra 18 su clasificación es bueno como también tiene tramos crítico como son la muestra 04 y 10 como fallado, adicionalmente el PCI promedio=29 clasificado como malo.

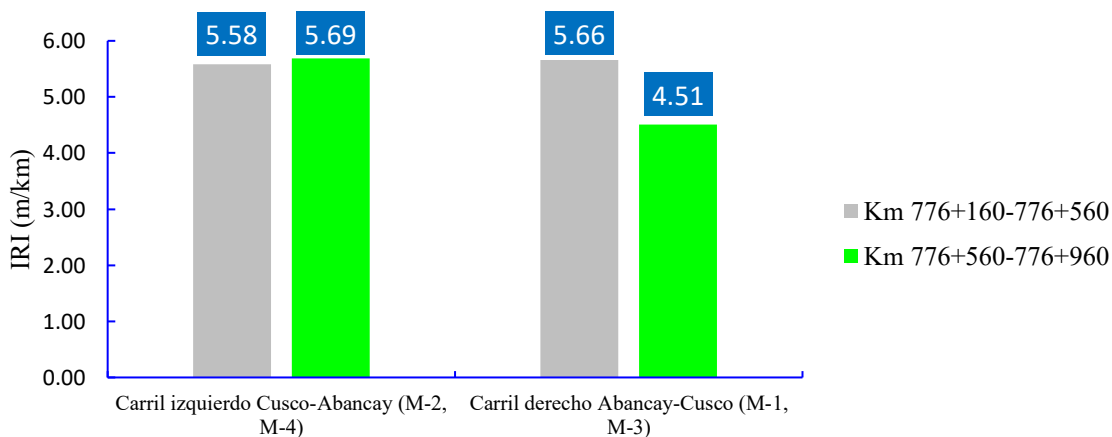
Figura 29

Valores de índice de rugosidad internacional de la vía

Nota. Se tiene el resumen del IRI donde el promedio para el carril izquierdo es 5.64m/km, y carril derecho es 5.08m/km.

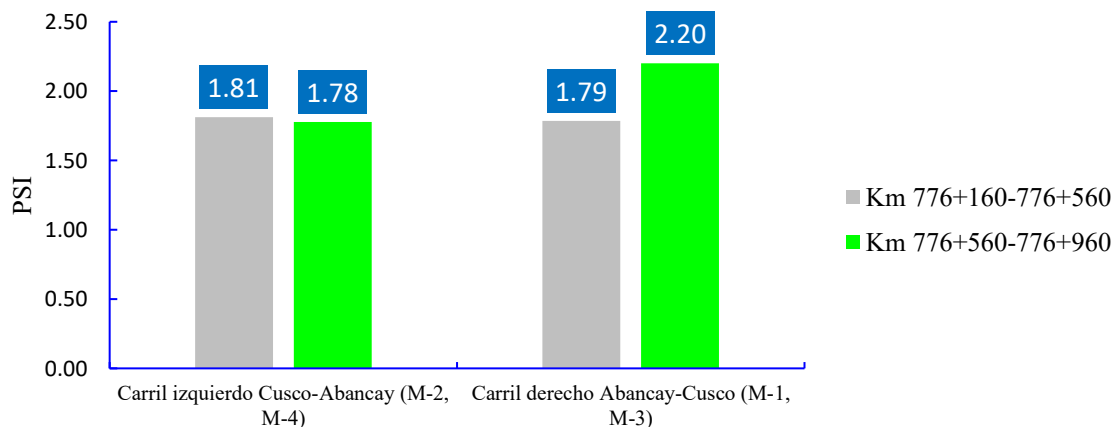
Figura 30

Valores del índice de serviciabilidad de pavimentos de la vía

Nota. Se tiene el resumen del PSI donde el promedio para el carril izquierdo es 1.8, y carril derecho es 2.0.
