**Tesis**

**Evaluación del pavimento rígido utilizando el método del índice de condición del  
pavimento de la av. Tupac Amaru del distrito de Tamburco - Abancay 2024**

Barazorda Martínez, Mary Cruz

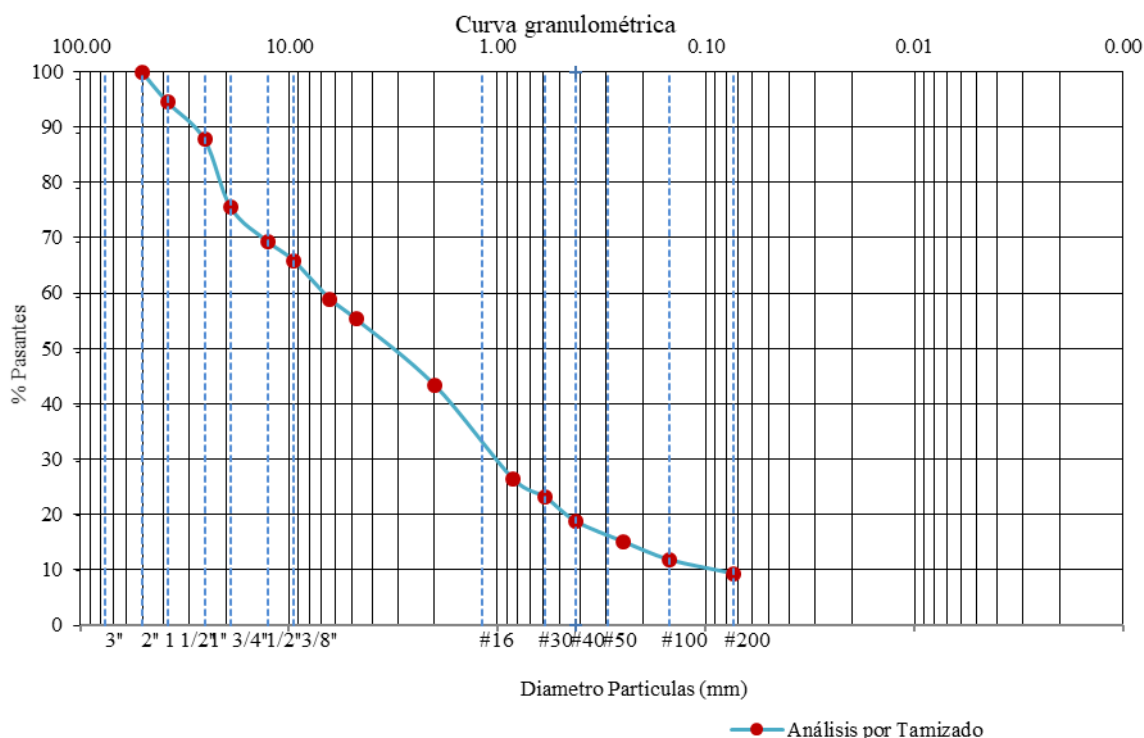
**Figura 25***Curva granulométrica*

**Interpretación:** La curva granulométrica revela que el 100% del material pasa por el tamiz de 3", mientras que el 75% pasa por el de 3/4" y el 57% por el tamiz #4 (4.76 mm). El 26% pasa por el tamiz #20 (0.84 mm), y solo el 9% pasa por el tamiz #200 (0.074 mm), lo que indica un contenido bajo de finos. La curva es continua, sin saltos abruptos, lo que refleja una buena graduación del suelo. Esta distribución confirma que el material es mayoritariamente grava (44.7%) y arena (46%), con un coeficiente de curvatura de 1.68 y  $C_u > 6$ .

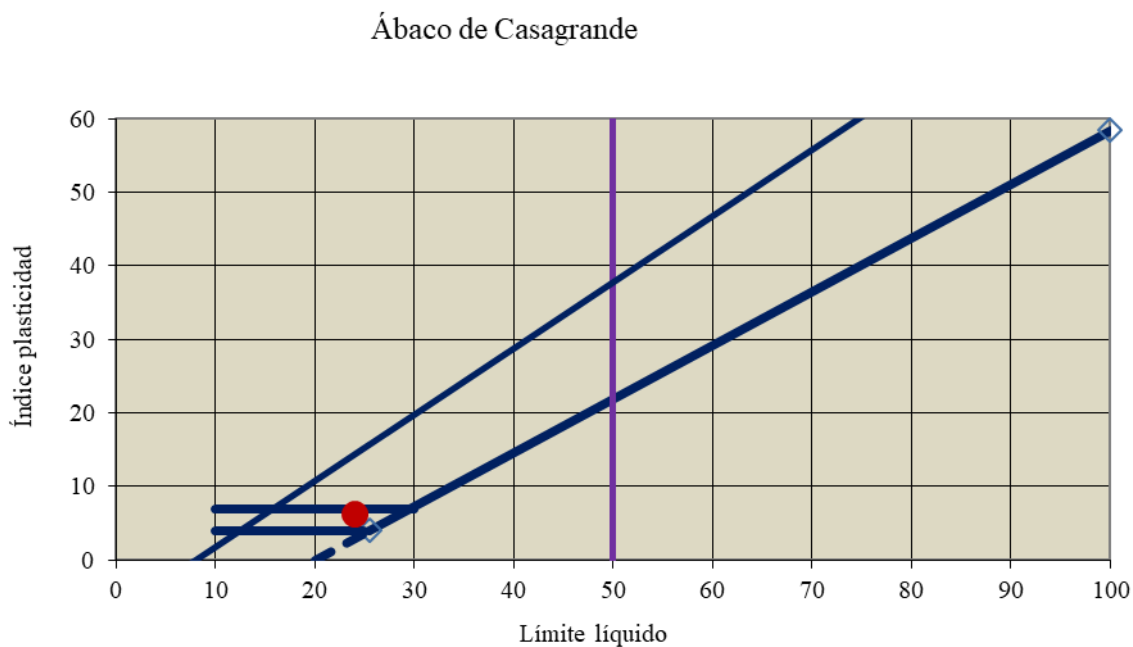
**Figura 26***Ábaco de Casagrande*

**Interpretación:** La figura muestra el Ábaco de Casagrande, utilizado para clasificar suelos finos según su plasticidad. El punto rojo representa un suelo con un límite líquido (LL) de 24% y un índice de plasticidad (IP) de 6.3%. Este punto se encuentra por debajo de la línea A del diagrama, lo que indica que el material corresponde a un suelo inorgánico de baja plasticidad, específicamente una arcilla de baja compresibilidad (CL) o una arena limosa arcillosa, dependiendo del contenido granular. Al ubicarse por debajo de la línea de clasificación A y a la izquierda del límite de 50% de LL, el suelo se considera de comportamiento plástico moderado, con baja capacidad de retención de agua y escasa expansión, lo cual lo hace adecuado para obras de ingeniería con bajos riesgos de deformación por humedad.

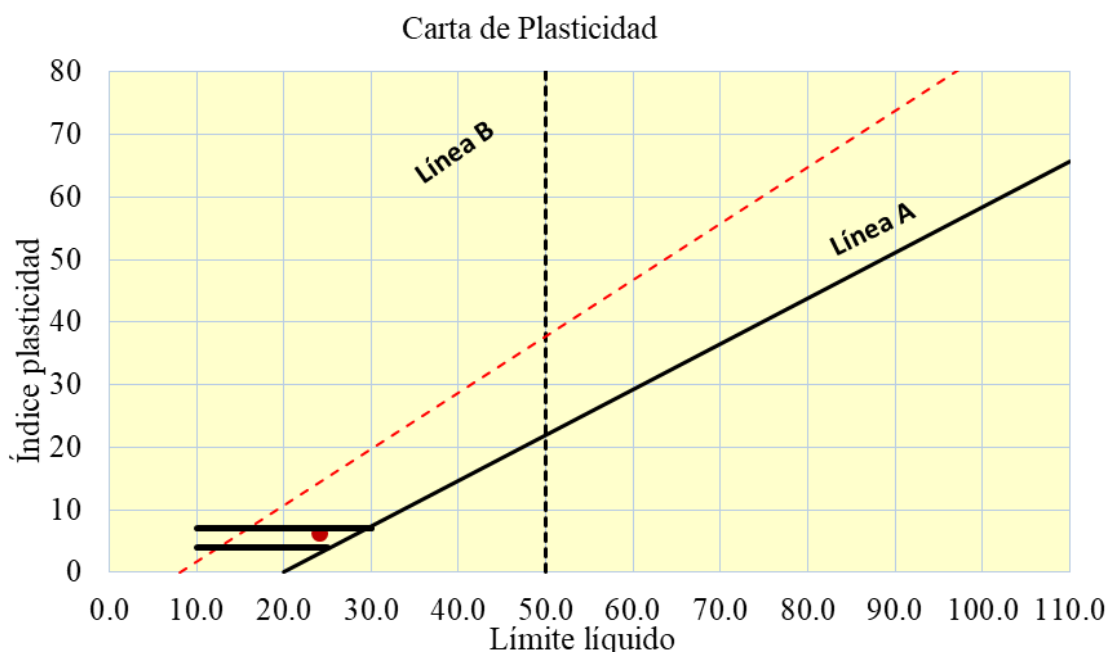
**Figura 28***Carta plástica*

**Interpretar:** La carta plástica muestra la ubicación del suelo en función de su límite líquido (LL) y su índice de plasticidad (IP). El punto representado en la gráfica tiene un LL de 24.0% y un IP de 6.3%, ubicándose por debajo de la Línea A y a la izquierda de la línea vertical del 50%, lo que indica que el suelo es de baja plasticidad. Esta posición clasifica al material como una arcilla o limo inorgánico con comportamiento plástico bajo (CL o ML). Su ubicación por debajo de la Línea A es clave, ya que separa los suelos plásticos inorgánicos de los orgánicos o de comportamiento no plástico. Este análisis gráfico complementa la clasificación SUCS obtenida previamente (SW-SC), validando que el material contiene una fracción fina arcillosa con baja influencia en la estabilidad del suelo, lo cual es adecuado para proyectos de ingeniería con baja sensibilidad a la humedad.

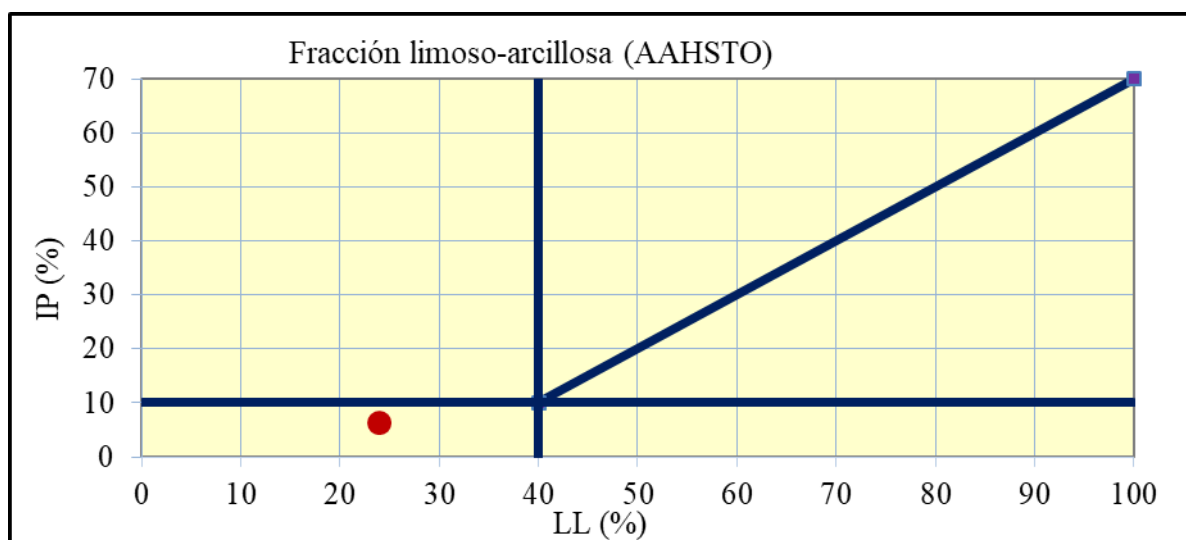
**Figura 29***Tipo de suelo*

**Interpretación:** La gráfica muestra la clasificación de la fracción fina del suelo según el sistema AASHTO, considerando el límite líquido (LL) y el índice de plasticidad (IP). El punto representado corresponde a un LL de 24.0% y un IP de 6.3%, ubicándose en la zona inferior izquierda del gráfico, por debajo del límite del 40% de LL y del 10% de IP. Esto indica que el material pertenece al grupo de suelos con baja plasticidad y bajo contenido de finos, específicamente dentro del rango de suelos A-1-a o A-2-4, clasificados como granulares con escasa plasticidad, adecuados para estructuras viales. Esta ubicación confirma que el suelo presenta un comportamiento mecánico estable, bajo potencial de expansión y buena capacidad de soporte, lo que refuerza su idoneidad como material de subrasante o relleno estructural en obras de ingeniería civil.

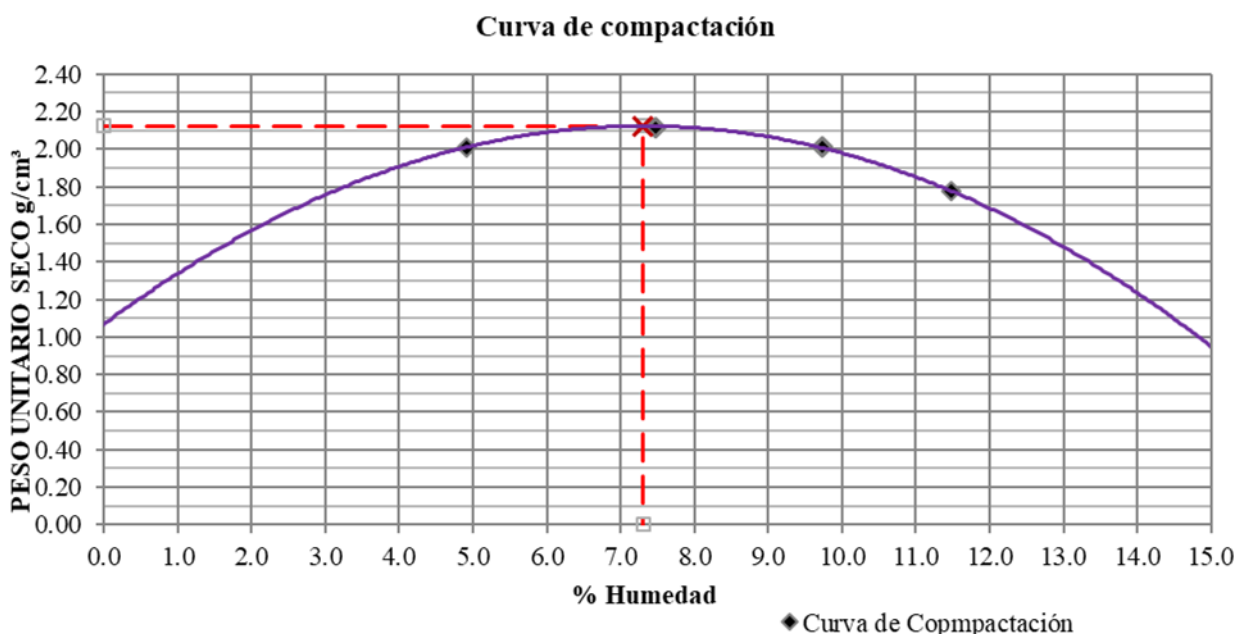
**Figura 30***Curva de compactación*

**Interpretación:** La gráfica representa la curva de compactación obtenida a partir del ensayo Proctor estándar (método C). Se observa que el peso unitario seco máximo alcanzado es de 2.12 g/cm<sup>3</sup>, correspondiente a un contenido óptimo de humedad del 8.0%. Esta relación indica que, a ese nivel de humedad, el suelo logra su mayor densidad seca, lo que implica una compactación eficiente. A medida que el contenido de humedad aumenta más allá del 8%, el peso unitario seco disminuye, evidenciando que el exceso de agua interfiere en la compactación. Por debajo de ese valor, el suelo no tiene suficiente humedad para lubricar las partículas y facilitar su acomodo. Esta información es esencial para establecer las condiciones óptimas de

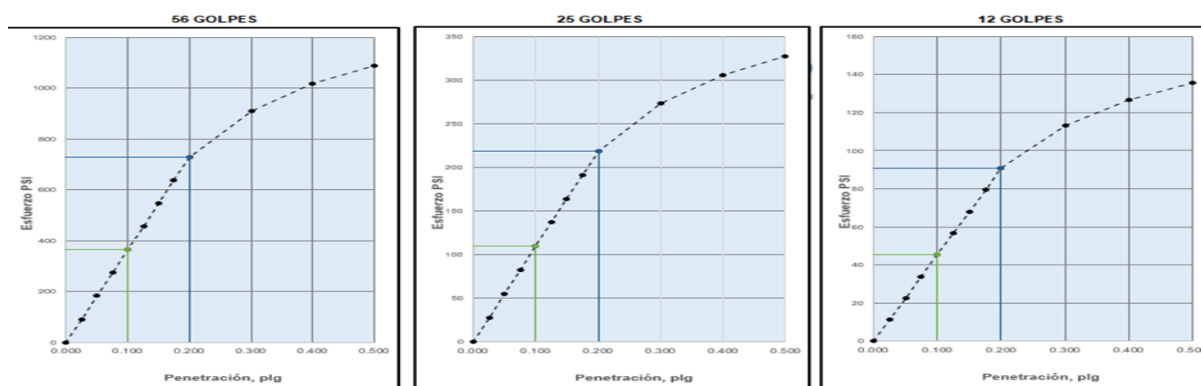
**Figura 32***Gráficos de compactación*

**Interpretación:** La imagen presenta tres gráficas de compactación tipo CBR correspondientes a diferentes niveles de energía: 56, 25 y 12 golpes por capa. En todos los casos, se observa una relación no lineal creciente entre la penetración (en pulgadas) y el esfuerzo (en lbf). A mayor número de golpes, el suelo ofrece mayor resistencia a la penetración. Por ejemplo, en el gráfico de 56 golpes, se registra un esfuerzo superior a 600 lbf a una penetración de 0.2 pulgadas, mientras que, con 25 golpes, el esfuerzo ronda los 400 lbf, y con 12 golpes, apenas alcanza los 200 lbf. Esto demuestra que una mayor energía de compactación mejora significativamente la resistencia del suelo, reflejando un índice CBR más alto. Estas curvas son esenciales para definir la capacidad portante del suelo y determinar la energía de compactación necesaria para cumplir con los requisitos estructurales de obras viales o de cimentación
