UNIVERSIDAD TECNOLÓGICA DE LOS ANDES

Tesis

Determinación de la vulnerabilidad sísmica de las casonas en la provincia de Cusco, 2024

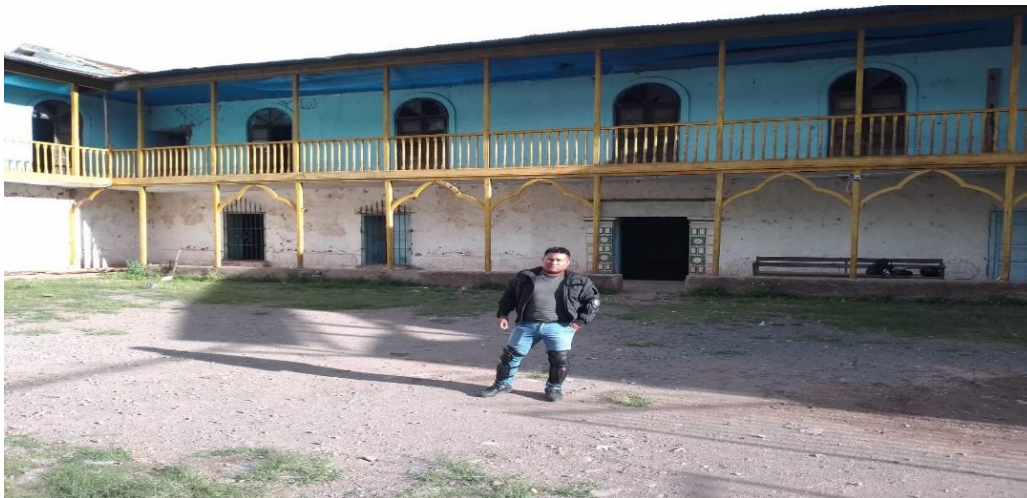
Figura 9

Daños presentes de la estructura de la Hacienda Angostura.

Vista del patio principal de la Hacienda Angostura

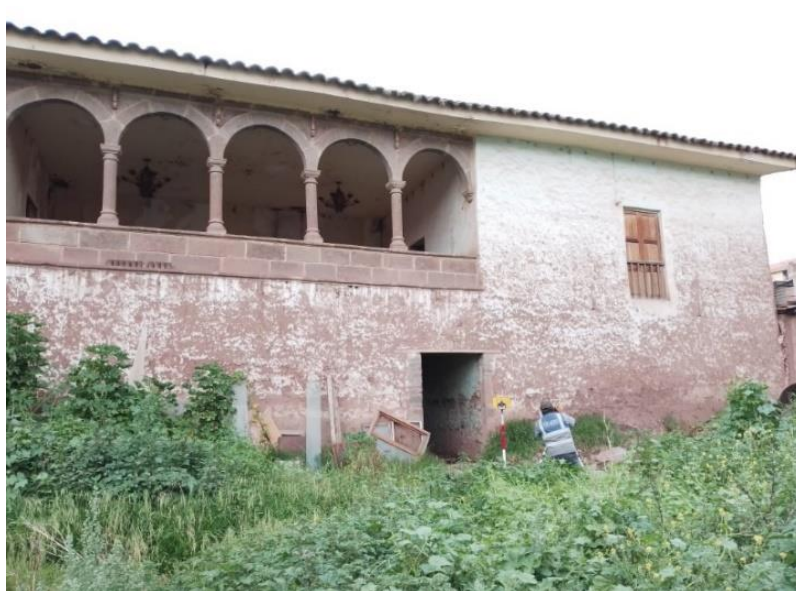
Figura 10

Daños presentes de la estructura de la Hacienda Escobar por falta de mantenimiento

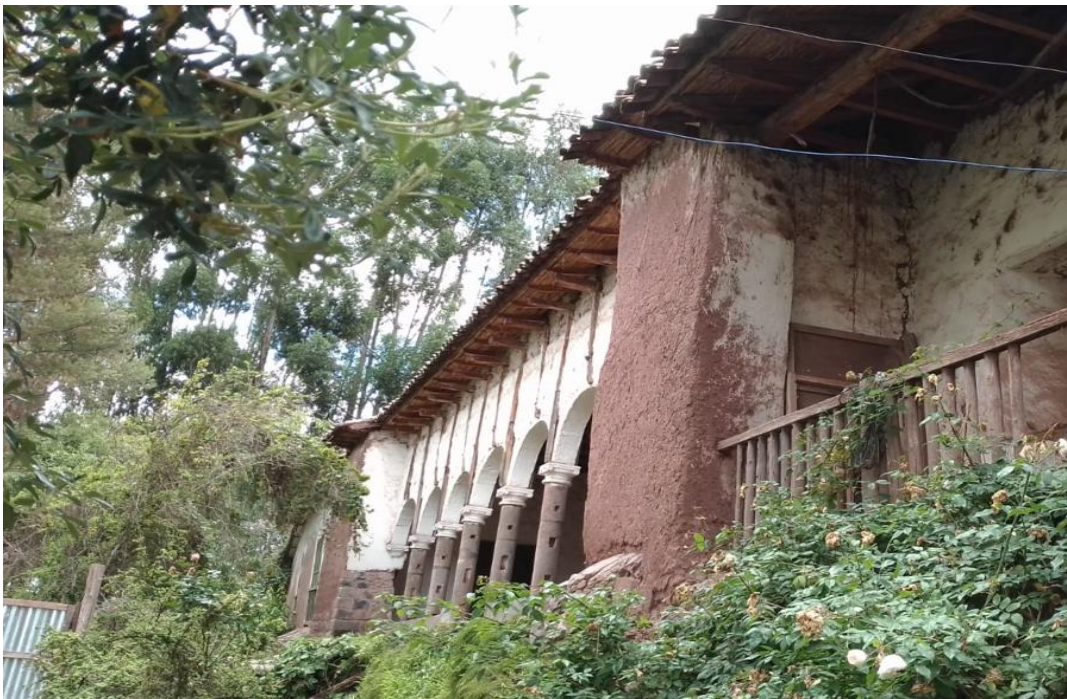
Figura 11

Daños presentes de la estructura de la Hacienda Buena Vista por falta de mantenimiento.

Nota. En el eje X solo el 35% de los muros cumplen con los límites geométricos de muros y vanos.

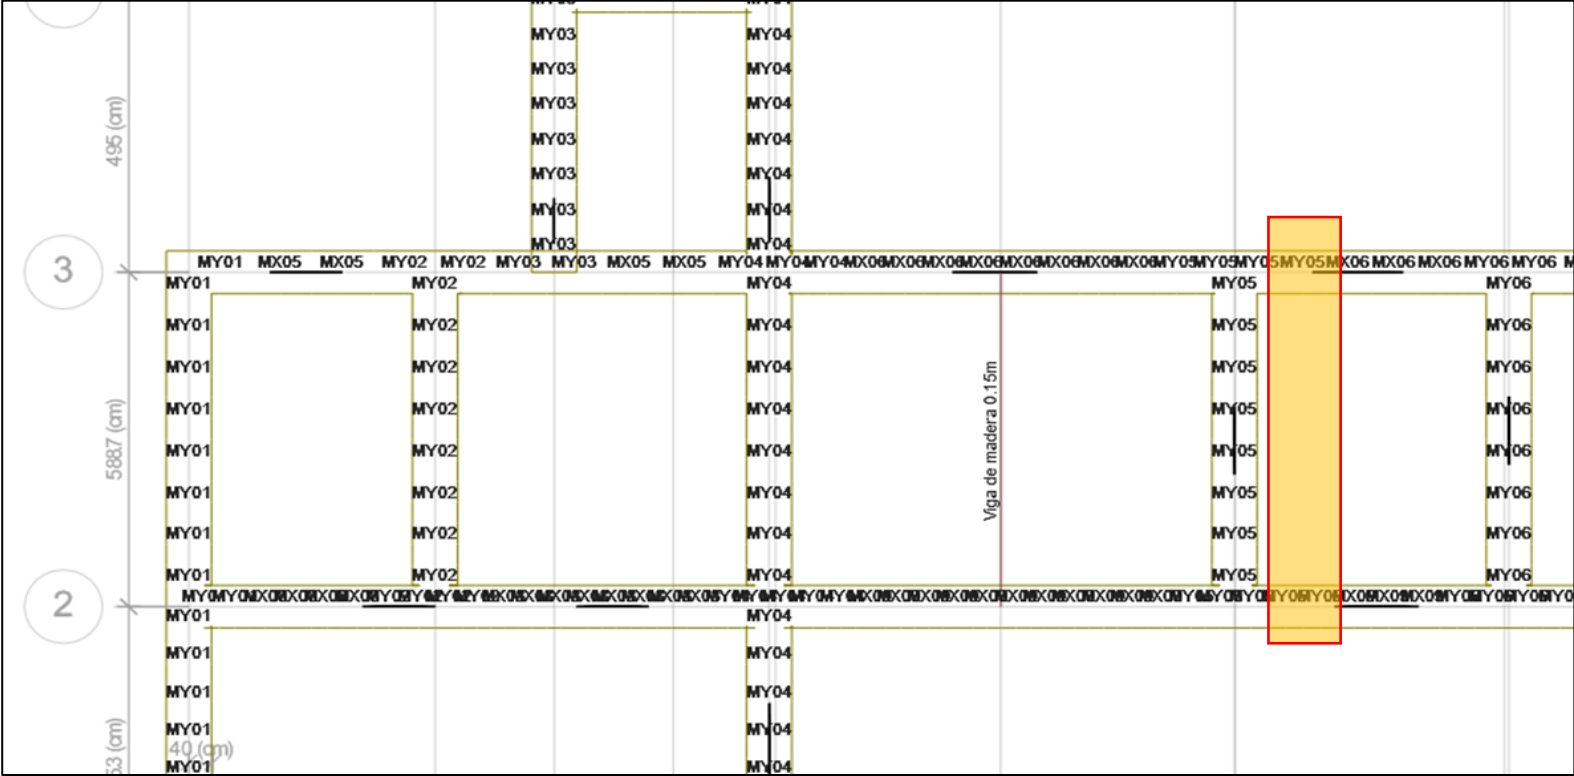
Figura 12

Nota. Con respecto a los esfuerzos en el eje Y, el muro MY05 falla por peso de servicio.

Falla en el muro 05, eje Y

Nota. Se recomienda el remplazo del muro MY05 con adobe de mejor calidad o ensanchar el muro por uno mayor a 0.75m.

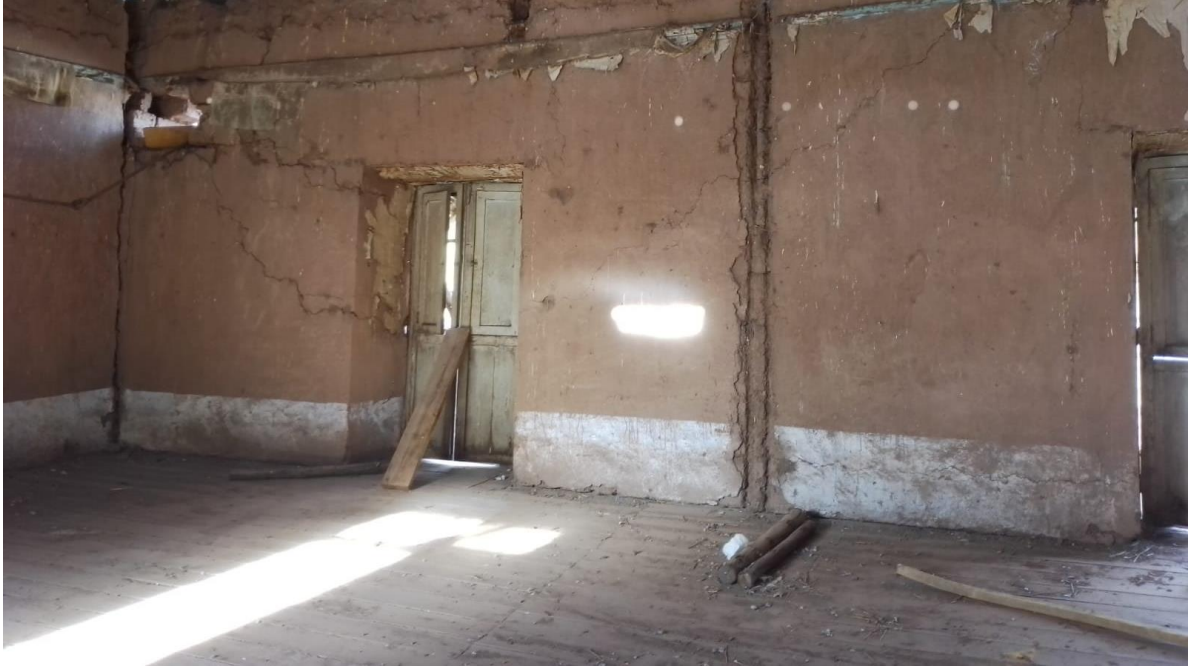
Figura 13

Muro MY 05 a reemplazar

El muro MY05 falla por peso de servicio lo cual requiere colocar uno de mejor calidad o ensanchar mayor a 0.75m.
