UNIVERSIDAD TECNOLÓGICA DE LOS ANDES

Tesis

**Análisis de la vulnerabilidad sísmica de las viviendas de adobe en el
centro poblado de Cotaruse, Aymaraes-Apurímac 2023**

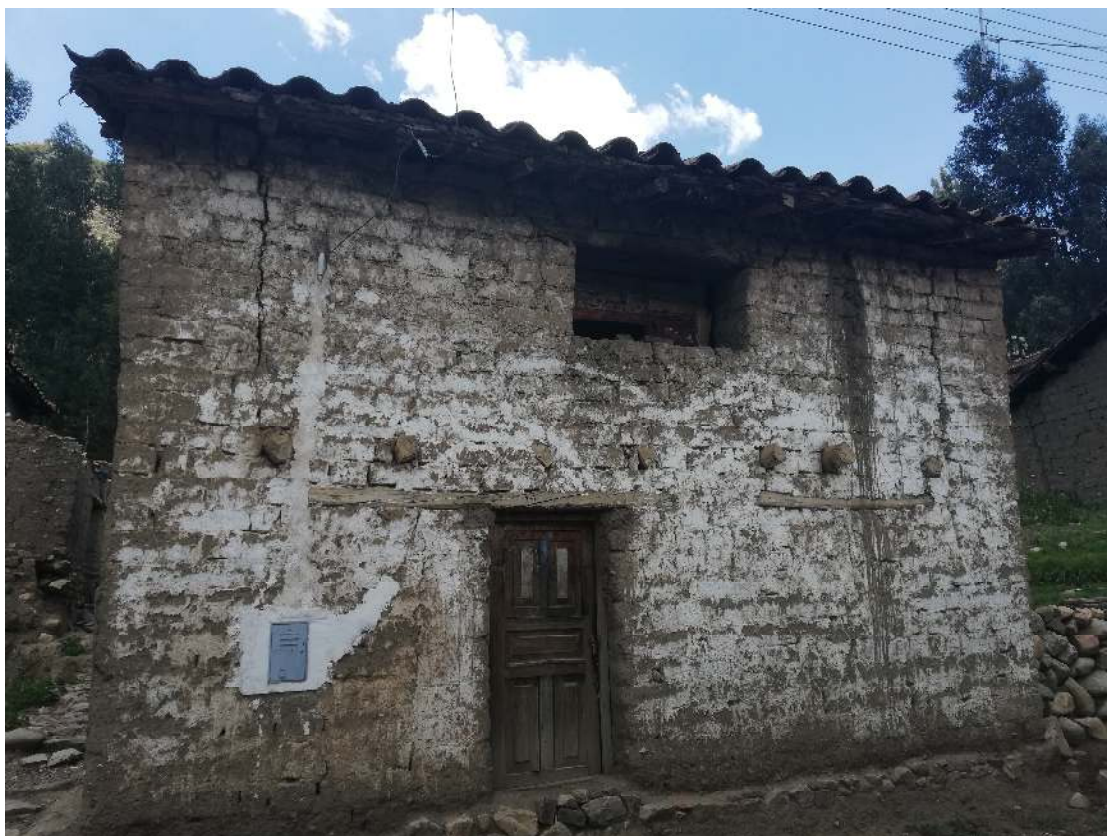
Fotografía de vivienda con grietas en las esquinas.

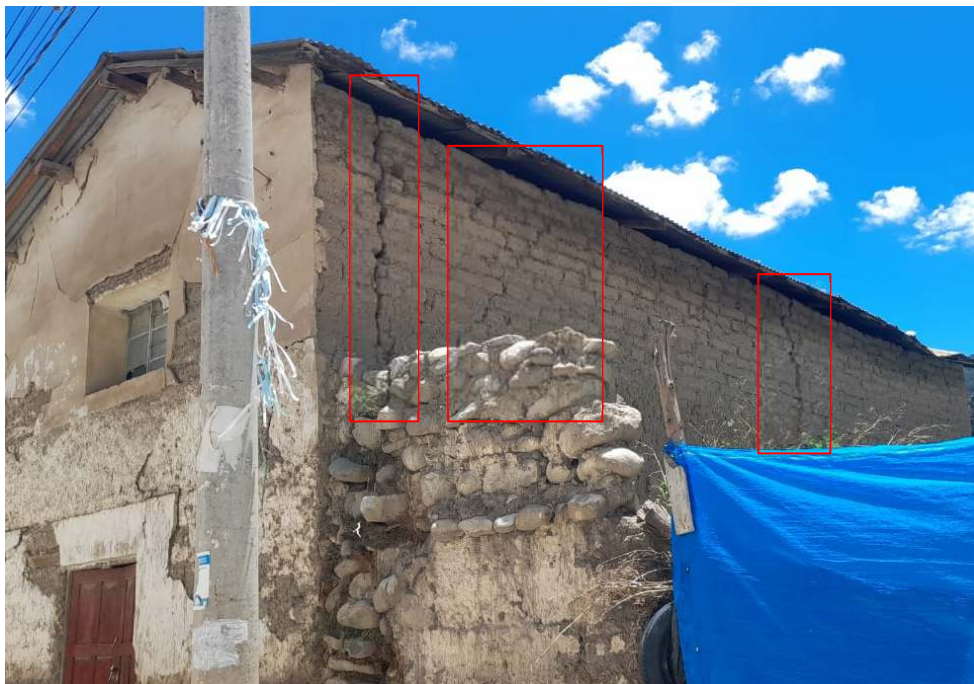
Figura 18

Vivienda con grietas verticales y diagonales

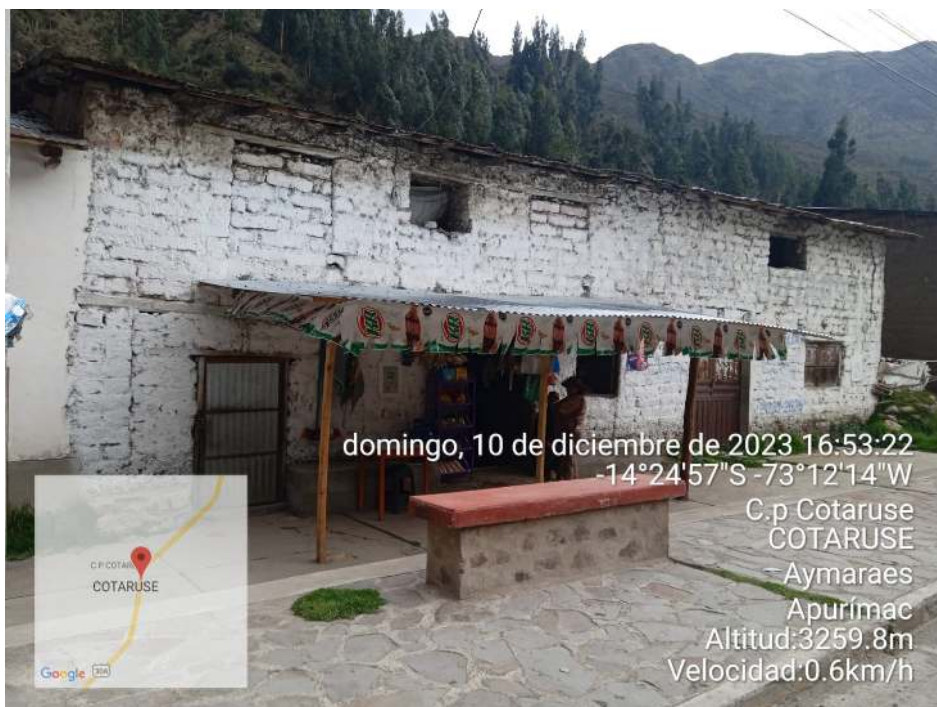
La vivienda N.º 29 del Lote 1 Manzana M (Figura 34), es la vivienda con mayor vulnerabilidad sísmica con el valor 0.656, presenta una densidad en dirección del frontis de 3% y en profundidad de 7%, con un área de 147.51 m², no presenta muros transversales continuos hasta al segundo piso, presenta grietas verticales en las esquinas y en los muros centrales, la mampostería se encuentra levemente degradado, sobrepasa los límites de esbeltez horizontal con una relación de 13, la abertura de vanos en el eje X del frontis es mayor a la tercera parte de la longitud del muro, el sobrecimiento es solo adobe con presencia de vegetación, respecto al techo no presenta infiltraciones en los muros, por último el suelo de cimentación es grava limosa o arcillosa.

Vivienda N° 29, Lote 1 Manzana M, Nivel de vulnerabilidad: Alta

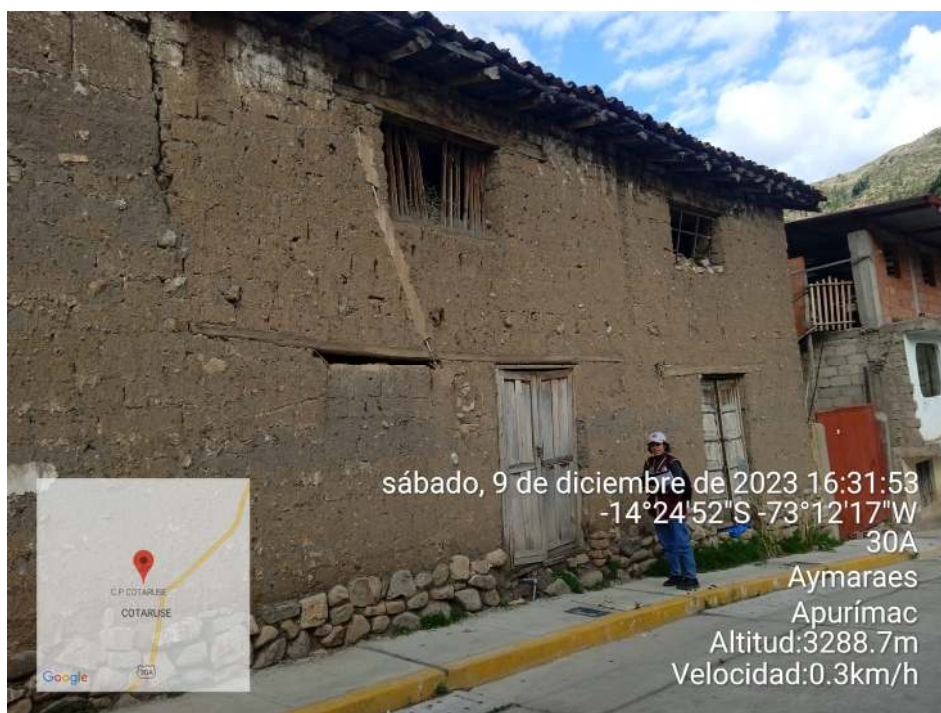
La vivienda N.º 7 del Lote 2 Manzana E (Figura 35), es la segunda con mayor vulnerabilidad con el valor 0.609, presenta una densidad en dirección del frontis de 7% y en la profundidad de 9%, con un área de 93 m², no presenta muros transversales, presenta

grietas verticales y horizontales, la mampostería se encuentra fuertemente degradado, sobrepasa los límites de esbeltez horizontal con una relación de 20, la abertura de vanos en el eje X del frontis es mayor a la tercera parte de la longitud del muro, respecto al techo se encuentra en mal estado ya que presenta infiltraciones en los muros, por último el suelo de cimentación es arena limosa o arcillosa.

Vivienda N° 7, Lote 2 Manzana E, Nivel de vulnerabilidad: Alta

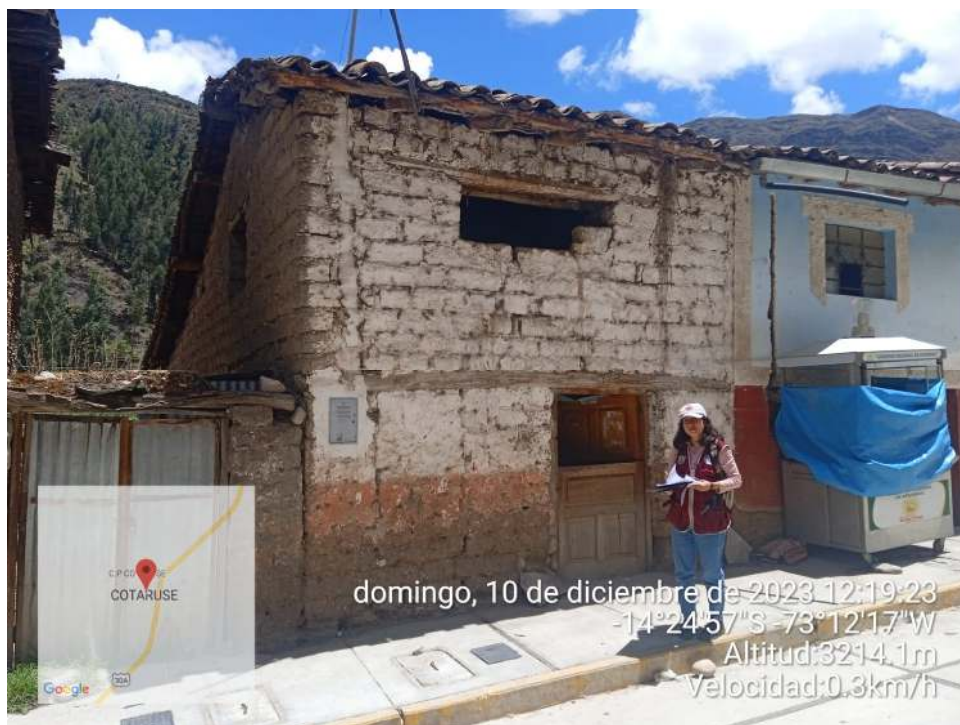
Figura 36

La vivienda N.º 34 del Lote 7 Manzana P (Figura 36), es la tercera con mayor vulnerabilidad con el valor de 0.569, presenta una densidad en dirección del frontis de 7% y en la profundidad de 25%, con un área de 36.27 m², presenta el muro perimétrico incompleto en la parte del fondo, presenta una grieta vertical y diagonal en la fachada, la mampostería se encuentra levemente degradado, sobrepasa los límites de esbeltez horizontal con una relación de 11, el sobrecimiento es solo adobe con erosión en la base, respecto al techo no presenta infiltraciones en los muros, por último el suelo de cimentación es grava limosa o arcillosa.

Vivienda N° 34, Lote 7 Manzana P, Nivel de vulnerabilidad: Alta

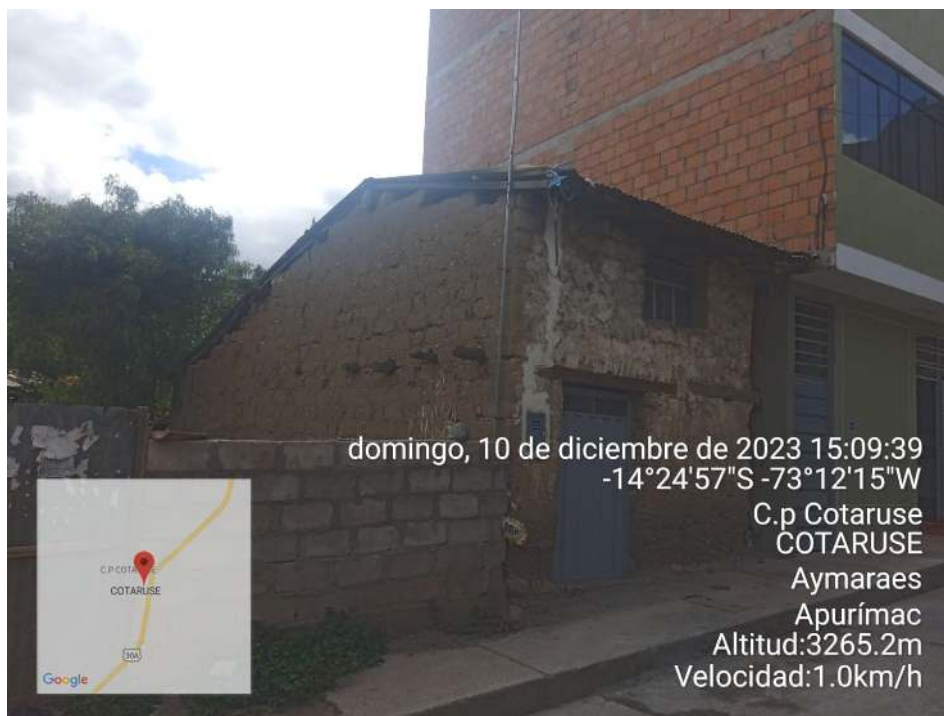
Figura 37

La vivienda N.º 35 del Lote 9 Manzana P (Figura 37), es la cuarta con mayor vulnerabilidad con el valor 0.506, presenta una densidad en dirección del frontis de 5% y en la profundidad de 23%, con un área de 31.5 m², presenta muros transversales, presenta una grietas verticales en la longitud más larga de la vivienda (profundidad), la mampostería se encuentra fuertemente degradado, el espesor del muro es de 40cm, sobrepasa los límites de esbeltez horizontal con una relación de 23, la abertura de vanos en el eje X del frontis está en el límite, el sobrecimiento es de piedra tipo pirca de una altura de 10 cm, respecto al techo no presenta infiltraciones en los muros, por último el suelo de cimentación es grava limosa o arcillosa.

Vivienda N° 35, Lote 9 Manzana P, Nivel de vulnerabilidad: Alta

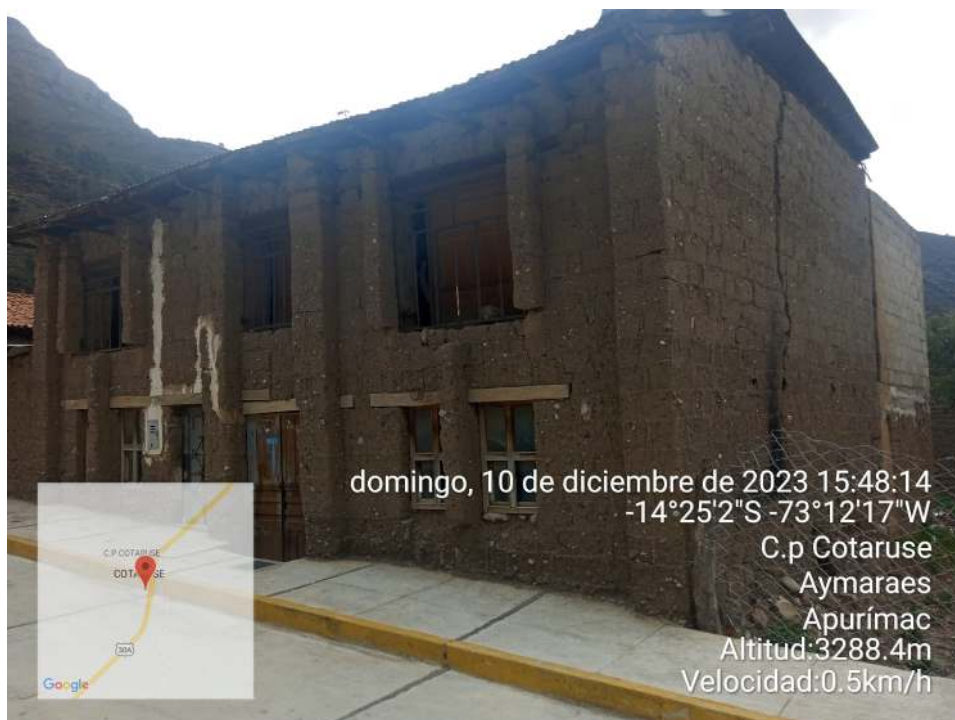
Figura 38

La vivienda N.º 52 del Lote 1 Manzana X (Figura 38), es la quinta con mayor vulnerabilidad con el valor 0.496, presenta una densidad en dirección del frontis de 9% y en la profundidad de 14%, con un área de 39.91 m², presenta muros transversales, presenta una grieta vertical y diagonal en la longitud más larga de la vivienda, la mampostería se encuentra fuertemente degradado, el espesor del muro es de 40cm, sobrepasa los límites de esbeltez horizontal con una relación de 16, la abertura de vanos en el eje X del frontis es mayor a la tercera parte de la longitud del muro, el sobrecimiento es solo adobe con erosión en la base, respecto al techo no presenta infiltraciones en los muros, por último el suelo de cimentación es grava limosa o arcillosa.

Vivienda N° 52 Lote 1 Manzana X, Nivel de vulnerabilidad: Alta

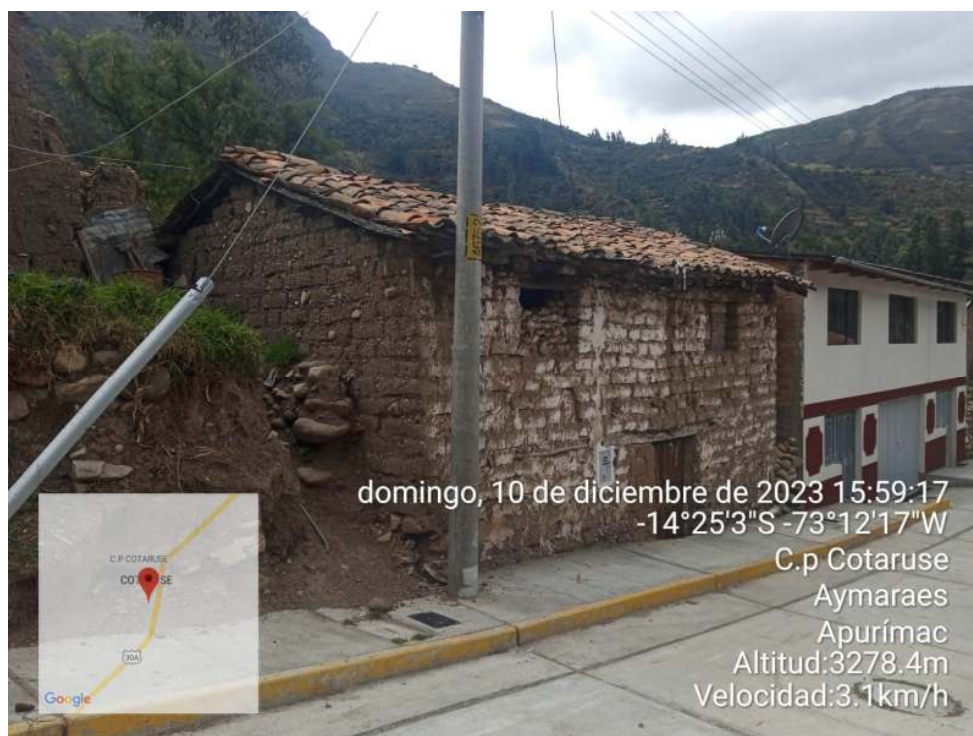
Figura 39

La vivienda N.º 56 del Lote 3 Manzana B1 (Figura 39), es la sexta o última dentro del rango con mayor vulnerabilidad con el valor 0.461, presenta una densidad en dirección del frontis de 12% y en la profundidad de 13%, con un área de 38.34 m², no presenta muros transversales, presenta una grietas verticales y diagonales en la fachada, la mampostería se encuentra fuertemente degradado, sobrepasa los límites de esbeltez horizontal con una relación de 15, el sobrecimiento es solo adobe con erosión en la base, respecto al techo presenta infiltraciones en los muros, por último el suelo de cimentación es grava limosa o arcillosa

Vivienda N° 56 Lote 3 Manzana B1, Nivel de vulnerabilidad: Alta

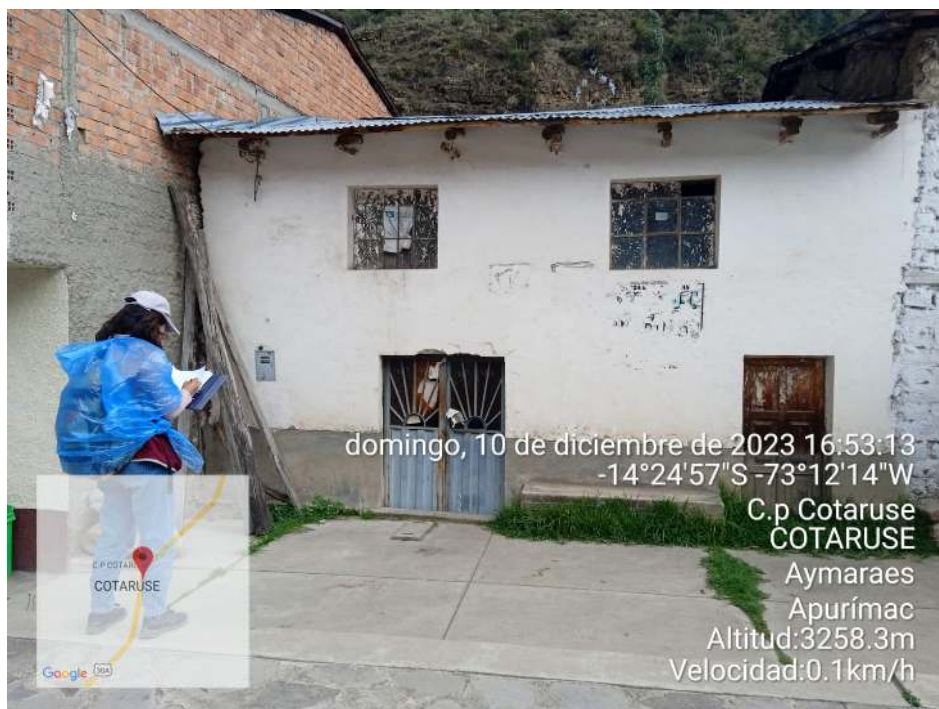
La vivienda N.º 30 del Lote 2 Manzana M (Figura 40), con el valor de vulnerabilidad sísmica 0.441, presenta una densidad en dirección del frontis de 6% y en la profundidad de 12%, con un área de 70.35 m², presenta muros transversales, no presenta una grietas ni fisuras, la mampostería se encuentra recubierta, el espesor de muro es de 40 cm, sobrepasa los límites de esbeltez horizontal con una relación de 17, la abertura de vanos en el eje X del frontis es mayor a la tercera parte de la longitud del muro, el sobrecimiento es solo adobe con recubrimiento de mortero, respecto al techo no presenta infiltraciones en los muros, por último el suelo de cimentación es grava limosa o arcillosa

Vivienda N° 30 Lote 2 Manzana M, Nivel de vulnerabilidad: Media

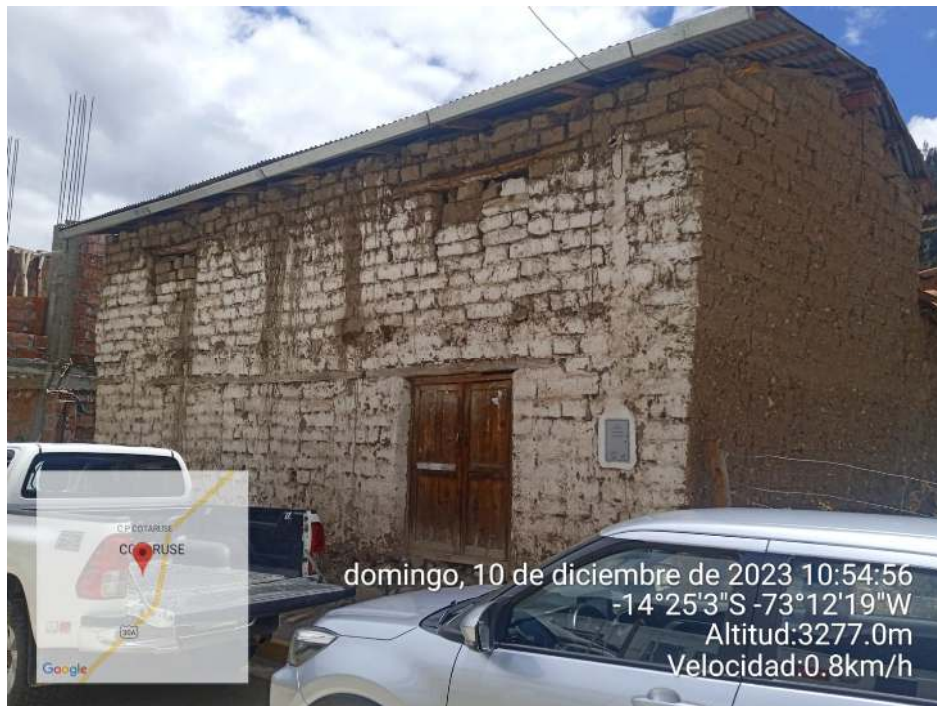
Figura 41

La vivienda N.º 55 del Lote 2 Manzana B1 (Figura 41), con el valor de vulnerabilidad sísmica 0.322, presenta una densidad en dirección del frontis de 19% y en la profundidad de 17%, con un área de 29.7 m², presenta muros transversales, presenta una grieta vertical en la fachada, la mampostería se encuentra levemente degradado, los límites de esbeltez horizontal con se encuentra al límite, la abertura de vanos en el eje X del frontis es mayor a la tercera parte de la longitud del muro, el sobrecimiento es de piedra tipo pirca de altura 45 cm, respecto al techo presenta sistema de drenaje, por último el suelo de cimentación es grava limosa o arcillosa.

Vivienda N° 55 Lote 2 Manzana B1, Nivel de vulnerabilidad: Media

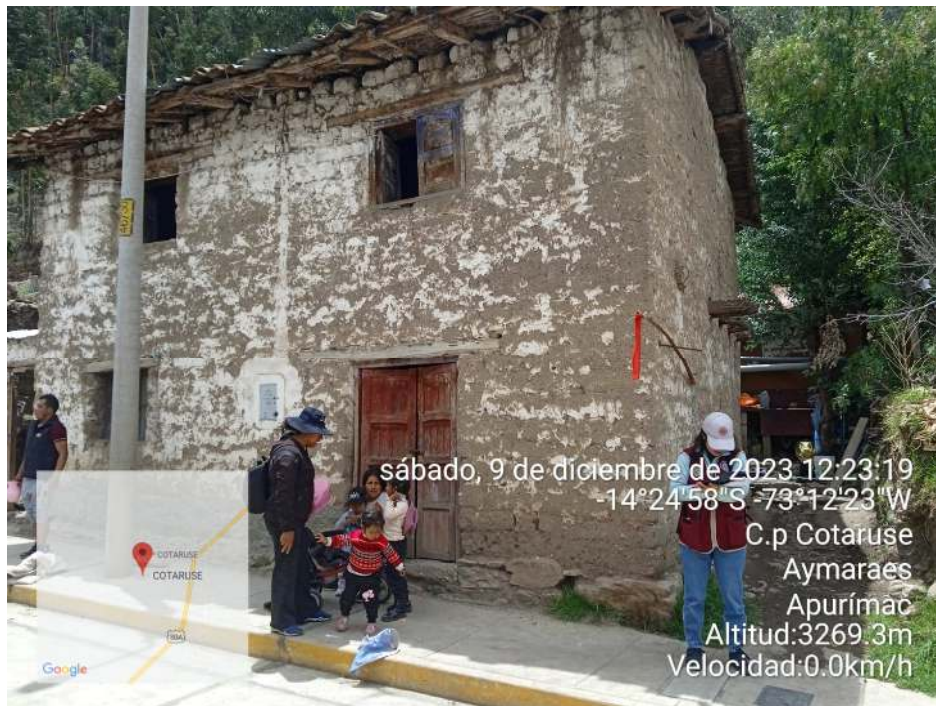
Figura 42

La vivienda N.º 37 del Lote 1 Manzana T (Figura 42), con el valor de vulnerabilidad sísmica 0.278, presenta una densidad en dirección del frontis de 11% y en la profundidad de 21%, con un área de 43.07 m², presenta muros transversales, no presenta grietas ni fisuras, la mampostería se encuentra levemente degradado, sobrepasa los límites de esbeltez horizontal con una relación de 12, el sobrecimiento es piedra tipo pirca de altura 28 cm, respecto al techo no presenta infiltraciones en los muros, por último el suelo de cimentación es grava limosa o arcillosa

Vivienda N° 37 Lote 1 Manzana T, Nivel de vulnerabilidad: Media
