Tesis

Análisis del desgaste superficial del pavimento rígido $f'c=210\text{kg/cm}^2$ en las cuadras cinco al siete de la Avenida Víctor Acosta segunda etapa - Abancay -2023

Abancay - Apurímac – Perú

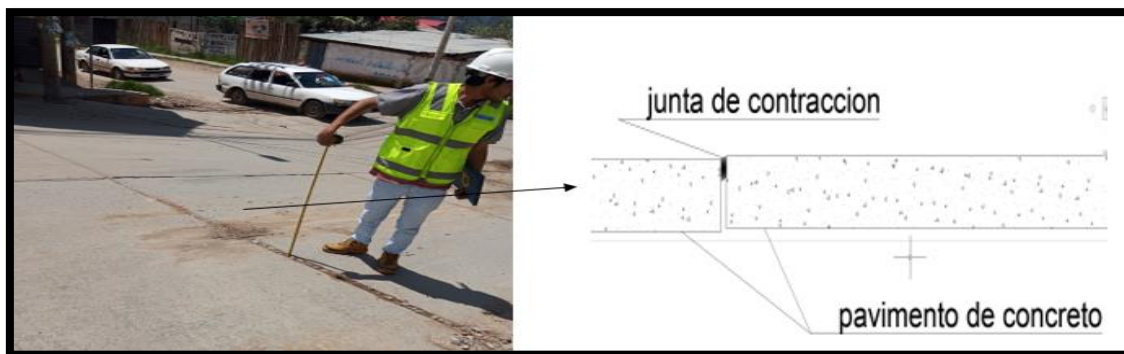
Figura 13

Proceso de identificación del desnivel entre losas

En la figura 13, representa el alzamiento de juntas, esto se ve reflejado en el hundimiento.

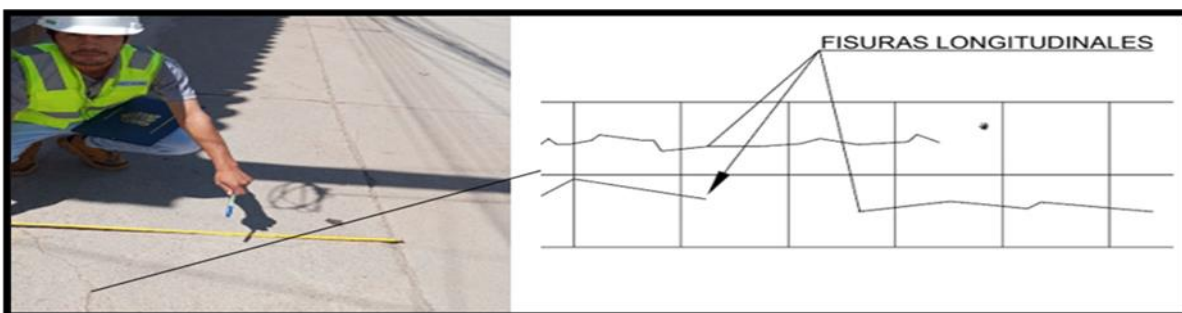
Figura 14

Identificación de fisuras longitudinales en el pavimento.

En la figura 14, se presenta la extensión de las fisuras, debió a causas como la temperatura o constante tráfico vehicular.

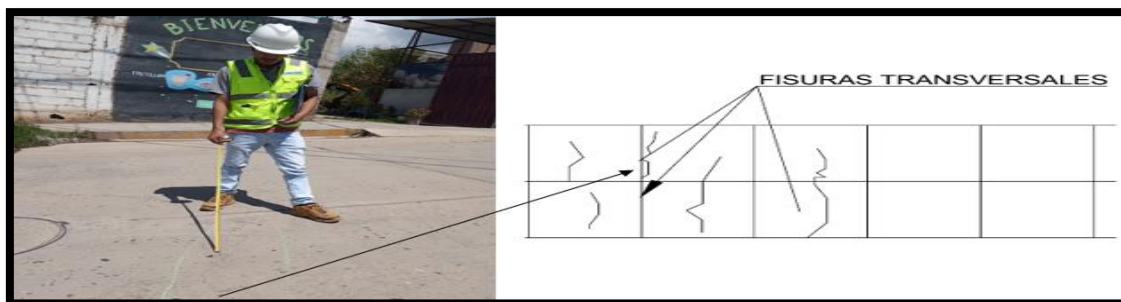
Figura 15

Identificación de fisuras transversales en el pavimento

Del mismo modo que en la figura 15, se presenta la extensión de las fisuras transversales, teniendo posibles causas como la temperatura o constante tráfico vehicular.

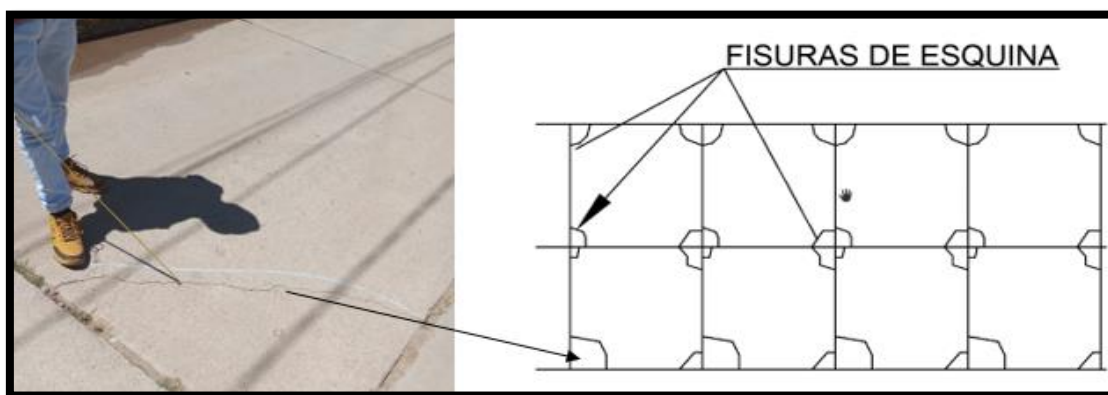
Figura 16

Identificación de la fisura de esquina

En la figura 16, la aparición de fisuras de esquina tiene causas relacionadas con el alza de la temperatura, fatiga de losa y el tráfico vehicular.

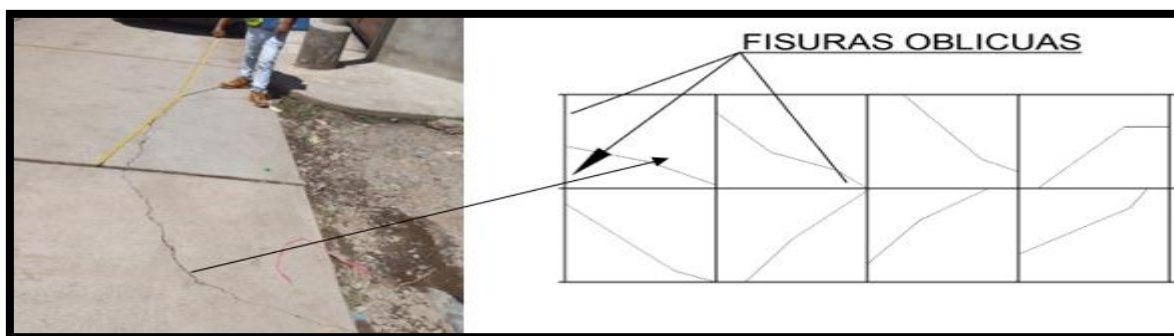
Figura 17

Identificación de las fisuras oblicuas

Al igual que la figura 17, las causas de estas fisuras oblicuas, se relacionan con falla de la estructura base, fatiga de losa y el tráfico vehicular.

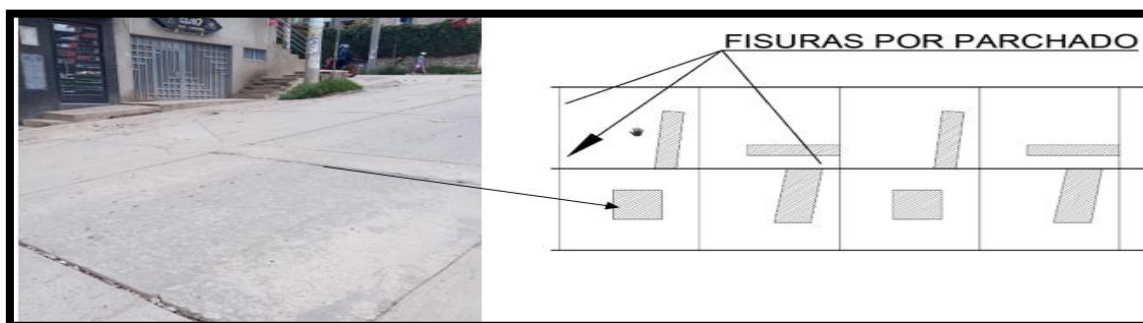
Figura 18

Identificación de fisura en parchado de pavimento rígido.

En la figura 18, se presenta las fisuras en el parchado, estas se dan por factores como incompatibilidad de materiales, preparación inadecuada o tráfico pesado.

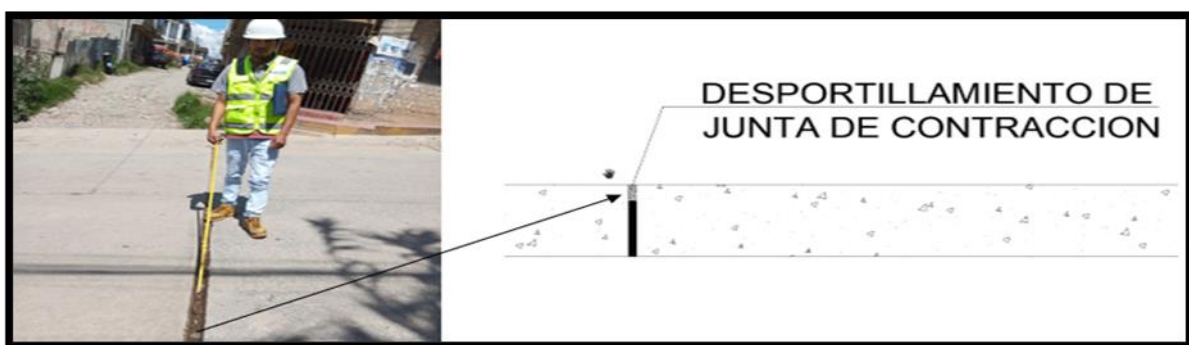
Figura 19

Identificación de despostillamiento en juntas.

En la figura 19, se represente el astillamiento visible en las juntas de losas, este caso tiene causas relacionadas con la falta de sellado entre juntas.

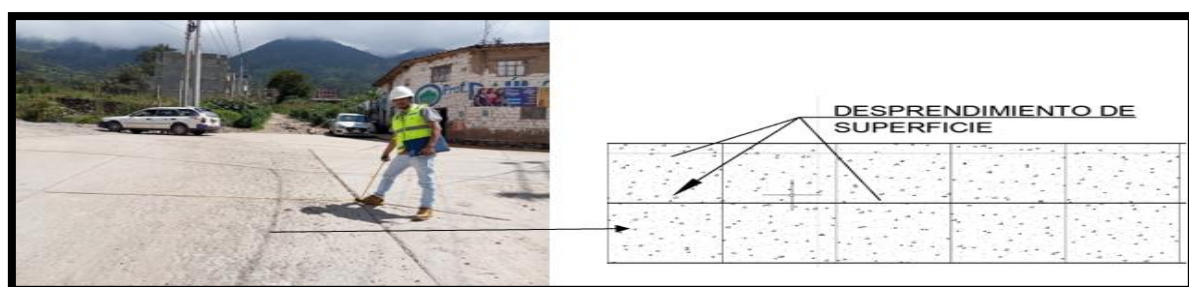
Figura 20

Identificación de fisura en parchado de pavimento rígido.

En la figura 20, se observa cómo es notorio el desgaste se extiende en varias losas, siendo su punto de concentración, la parte central de la Avenida, sus causas se dan por falta de adherencia o fricción excesiva entre material granular sedimentación de lluvias y llantas de vehículos sobre todo pesados, consecuencia de falta de mantenimiento previo y limpieza de la carpeta de rodadura.

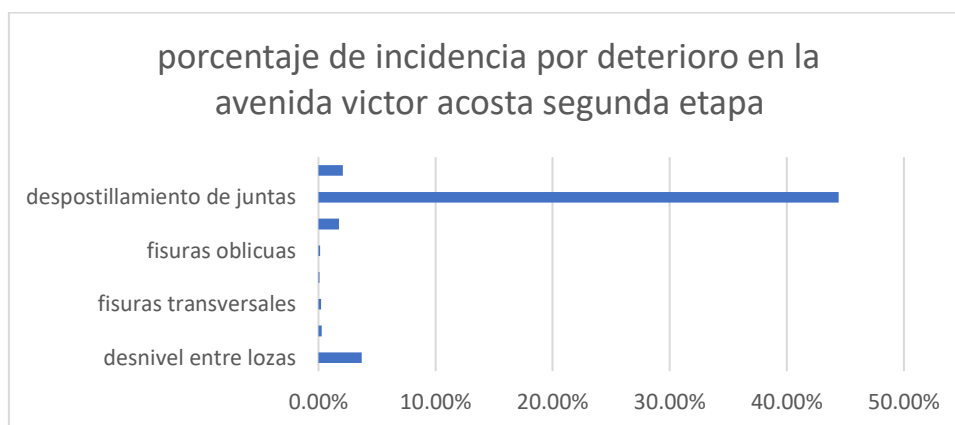
Figura 25*Porcentaje de incidencia de cada tipo de daño en la vía*

Se puede apreciar en la figura 25 el porcentaje con mayor incidencia es del daño despostillamiento de juntas lo que refleja que existe desgaste superficial del pavimento rígido en la Avenida Víctor Acosta Segunda Etapa , cabe precisar que aparentemente es un daño insignificante y de menor impacto hacia la estructura del pavimento rígido sin embargo es un punto débil que presenta el pavimento rígido ya que es por ahí que ingresa el agua debilitando la capa de la base y permitiendo filtración .

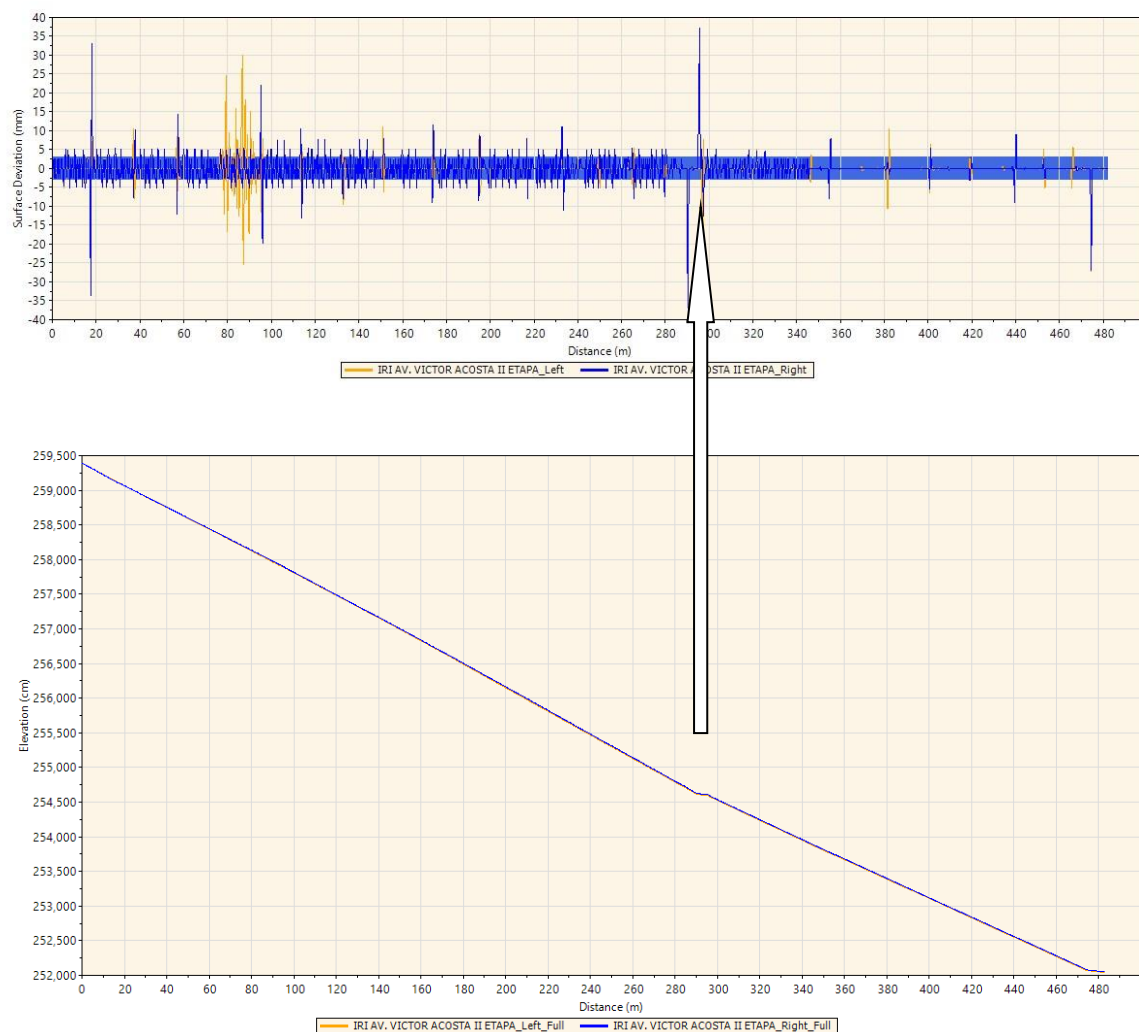
Figura 28

En la figura 28, se puede visualizar una desviación de valores atípicos en el tramo donde hay una intersección de la av. Víctor Acosta Segunda Etapa con la av. el arco, lo cual se observa un cambio brusco de pendientes en esta intersección, el programa asume que el
