UNIVERSIDAD TECNOLÓGICA DE LOS ANDES

FACULTAD DE INGENIERÍA

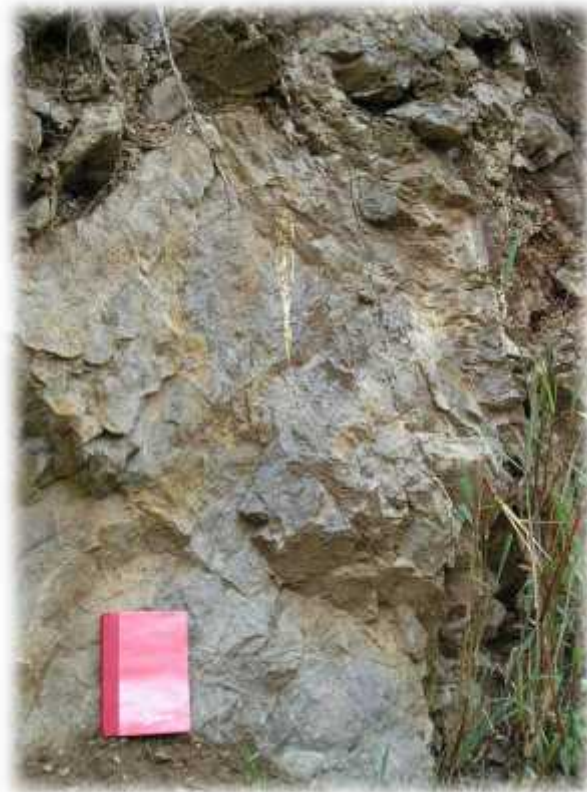
Figura 2.4: Vista fotográfica del afloramiento rocoso del Grupo Mitu.
Fuente: Programa Ciudades Sostenibles - Abancay (2007)

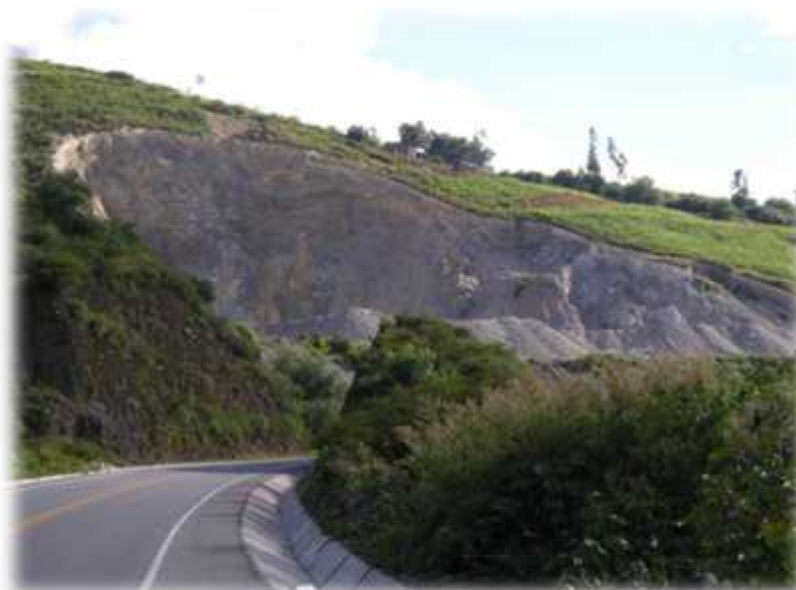
Figura 2.5: Vista fotográfica del afloramiento rocas calcáreas (grupo Pucara)
En el corte de talud de carretera Abancay-Lima km 4.

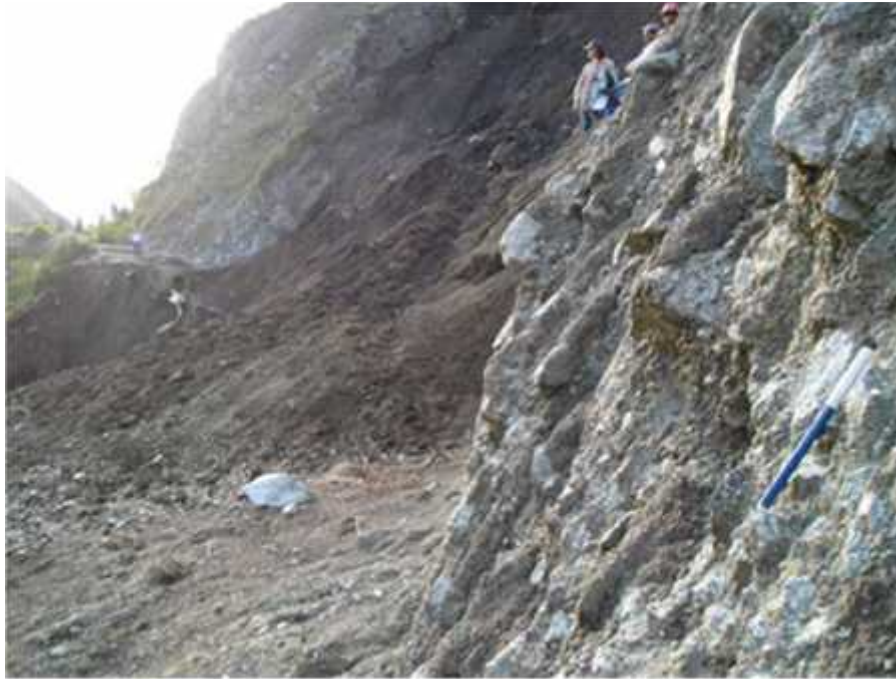
Figura 2.9: Vista fotográfica de afloramiento de roca intrusiva granodiorita alterada.

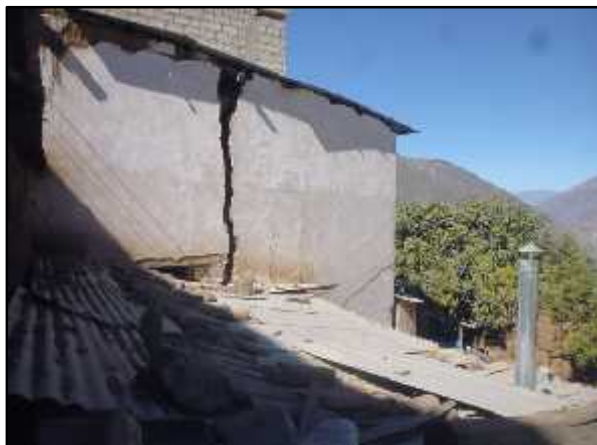
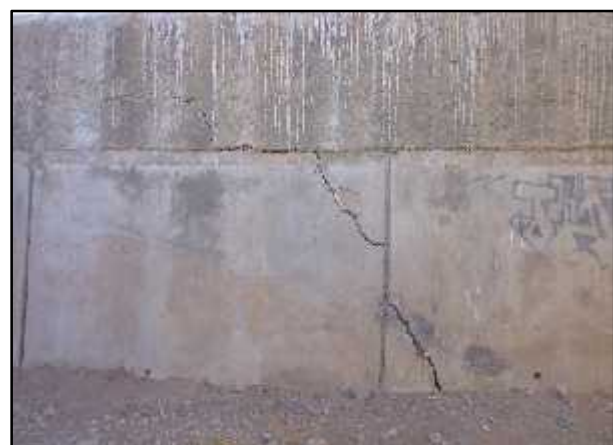
Figura 2.16: Muros agrietados por la reptación de suelo.

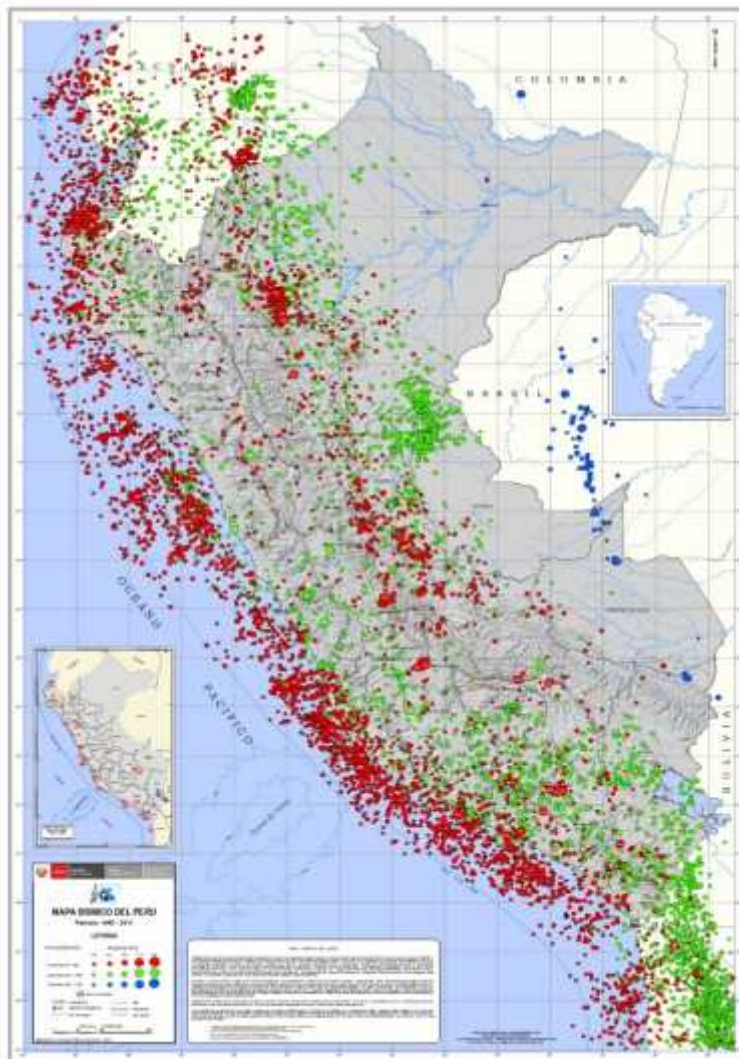
Figura 3.8.- Mapa de sismicidad del Perú (1960 - 2011).
Fuente: (IGP).

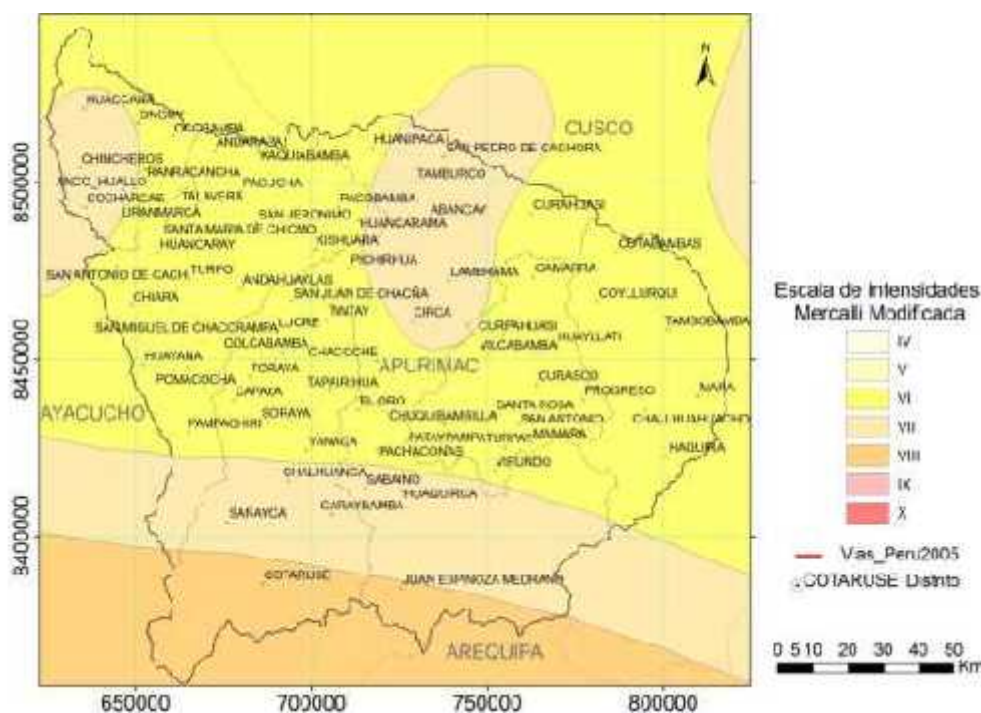
Figura 3.9: Mapa de distribución de intensidades sísmicas de la región Apurímac.

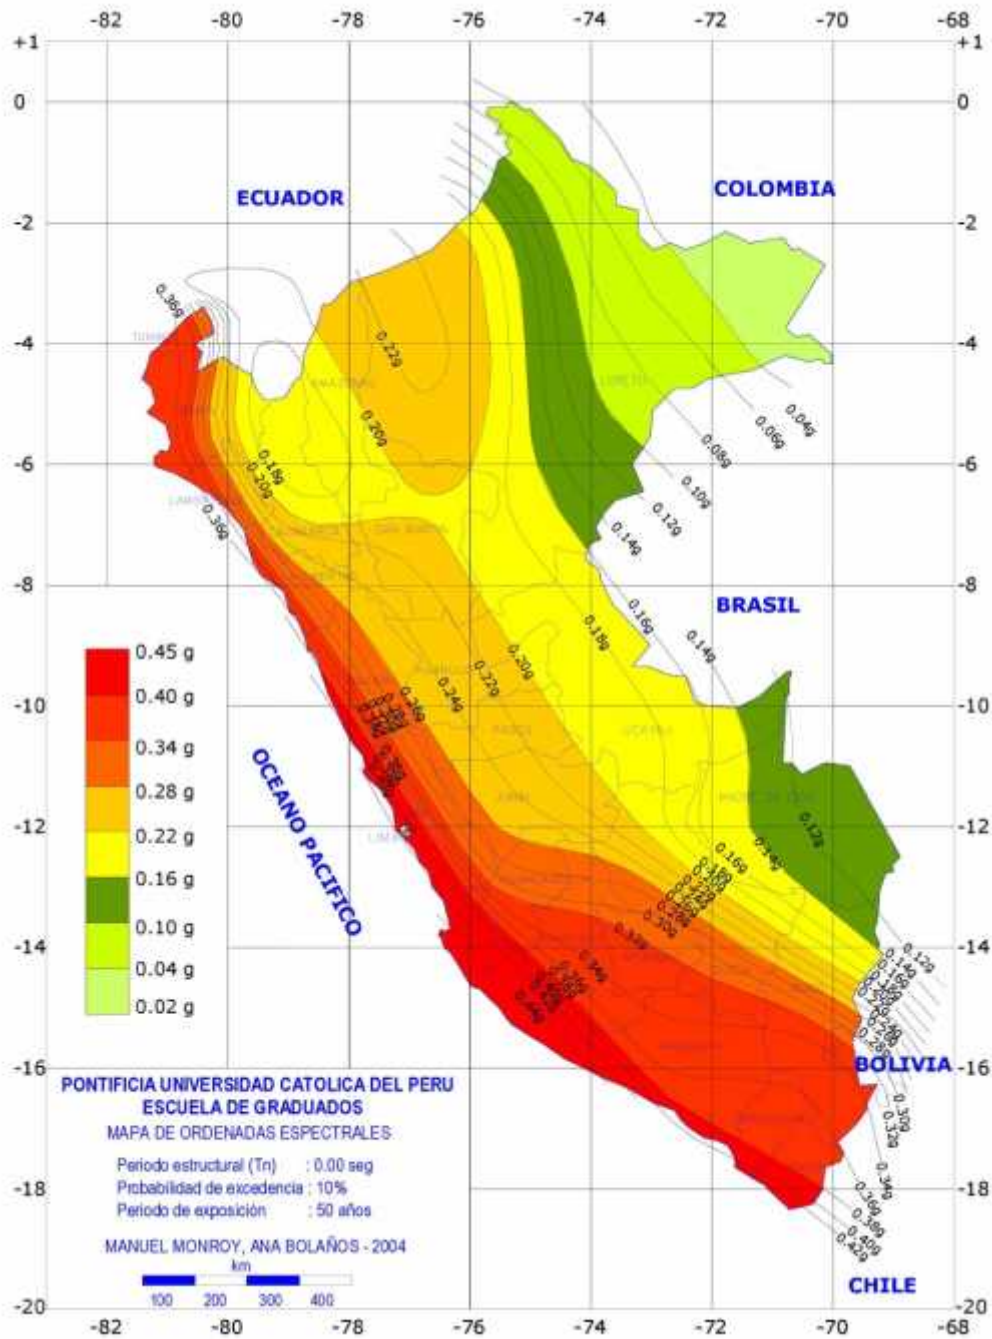
Figura 3.10: Mapa de Ordenadas Espectrales Sísmicas del Perú

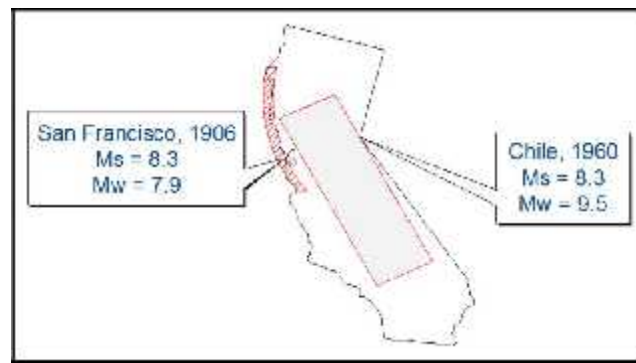
Figura 3.13.- Comparación de las áreas relativas de ruptura de fallas (áreas sombreadas) y magnitudes para el terremoto de San Francisco en 1906 y Chile en 1960

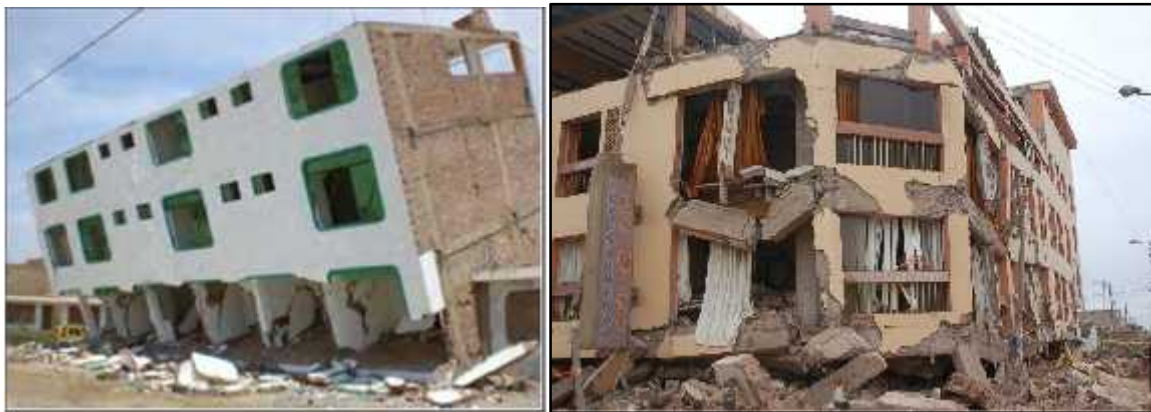
Figura 3.17: Daño observado en las edificaciones luego del terremoto de Pisco del 15 de agosto del 2007.

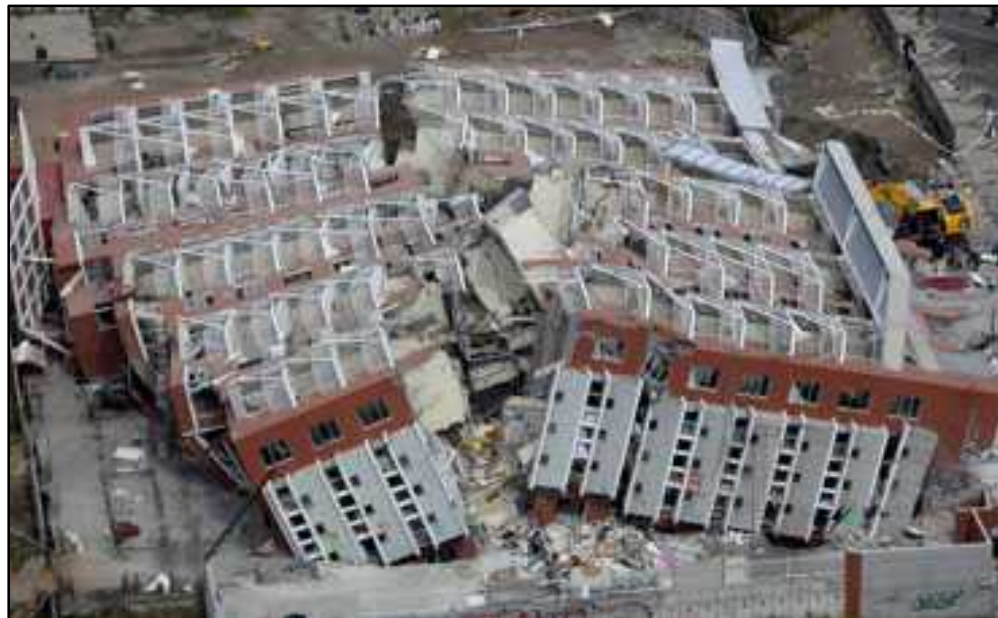
Figura 3.18.- Daño observado en las edificaciones luego del terremoto de Chile del 27 de febrero del 2010.

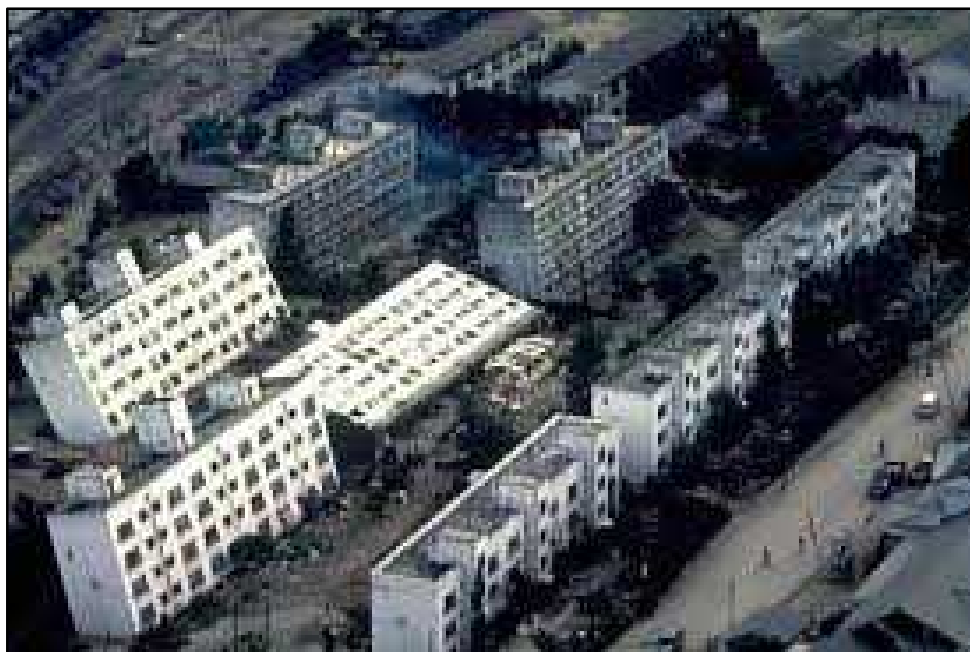
Figura 3.19- Daño observado en las edificaciones luego del terremoto de Japón del 11 de marzo del 2011.

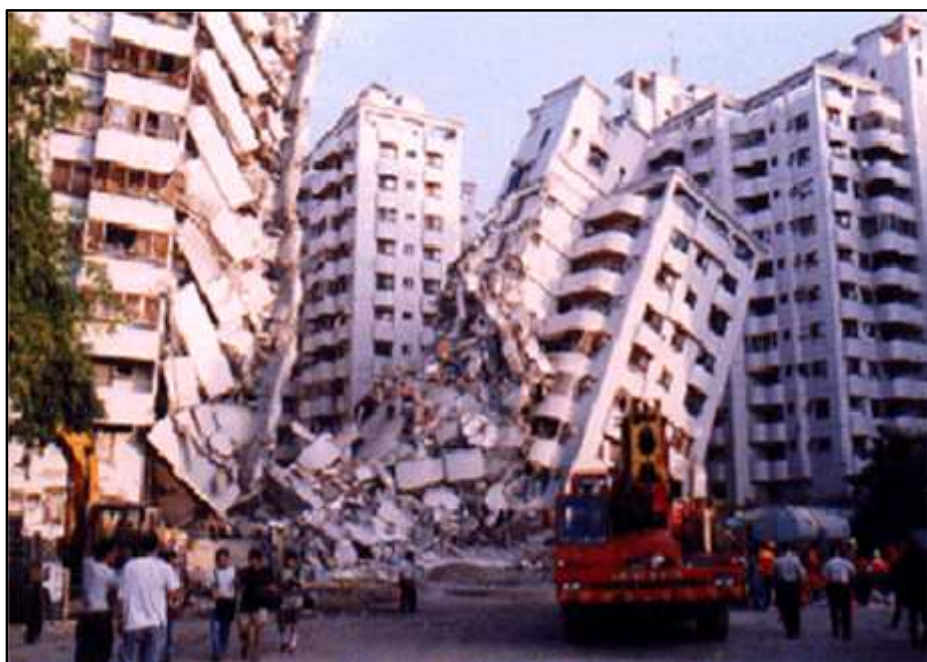
Figura 3.20.- Daño observado en las edificaciones luego del terremoto de Turquía del 23 de octubre del 2011.

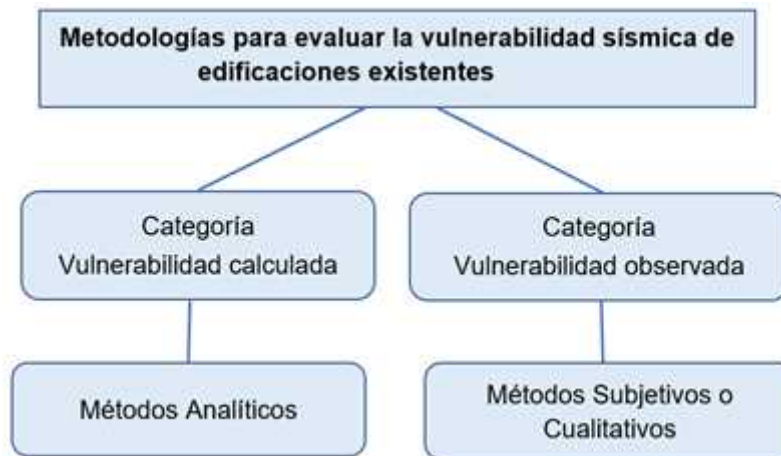
Figura 4.1. Metodologías para evaluar la vulnerabilidad sísmica.

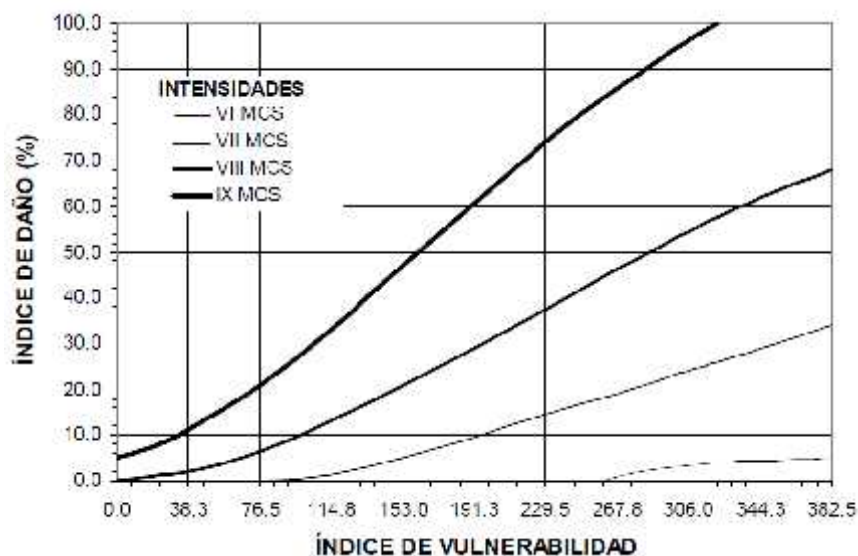
Figura 4.2: Funciones de índice de vulnerabilidad propuesta por Angeletti *et al* (1988).

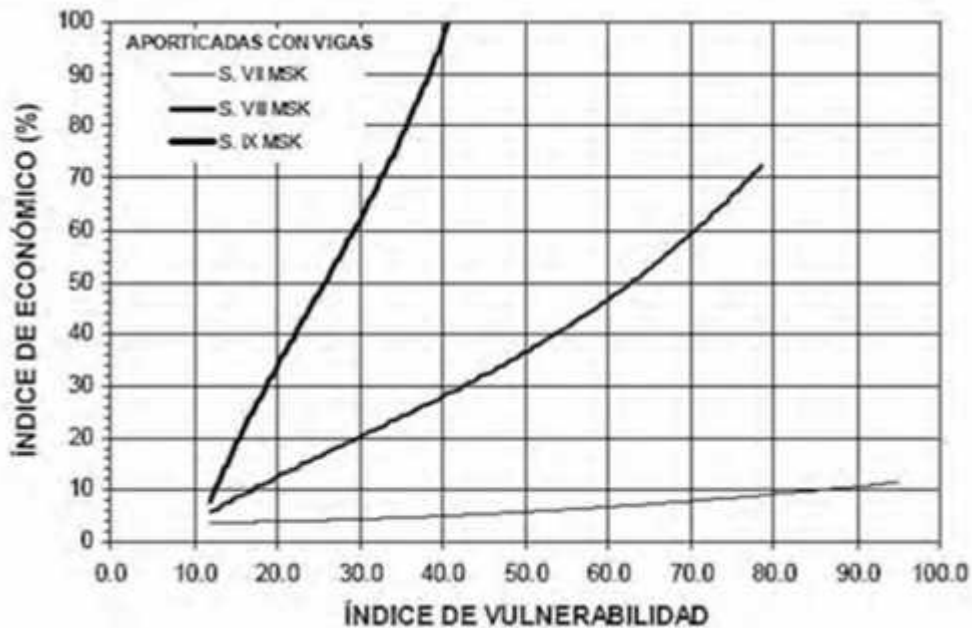
Figura 4.4.- Función de vulnerabilidad para edificios de concreto armado con pórticos sismorresistentes para las intensidades VII, VIII y IX en la escala MSK
Fuente: (Yépez, 1996).

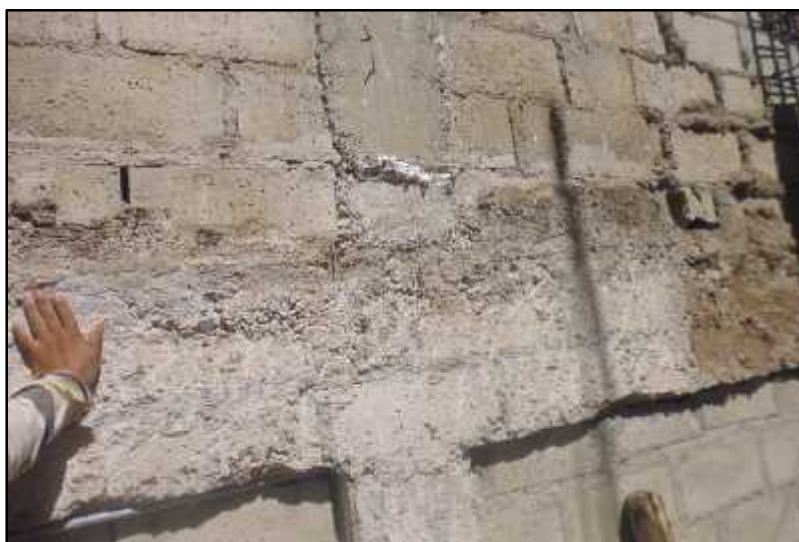
Figura 5.2: Muros portante sin confinamiento con las vigas y columnas, se observa también que no existe continuidad en el sistema resistente.

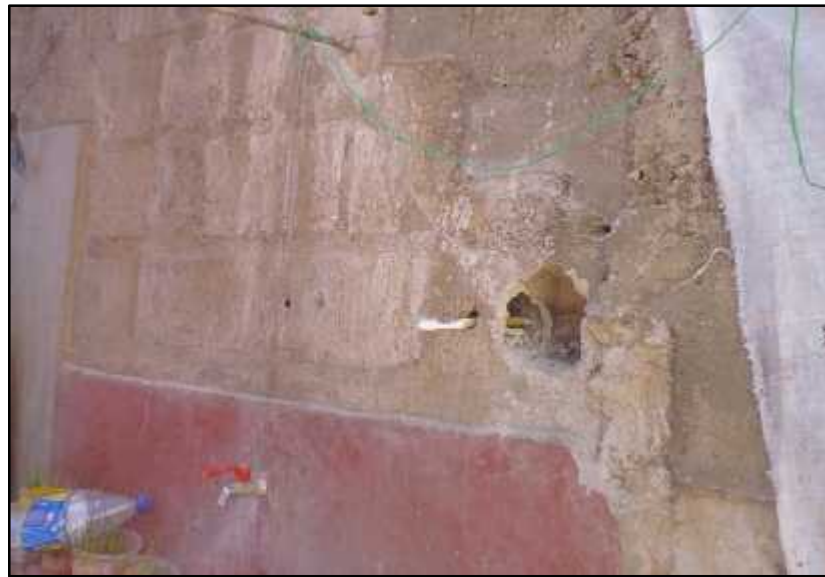
Figura 5.7: Muro portante deteriorado.

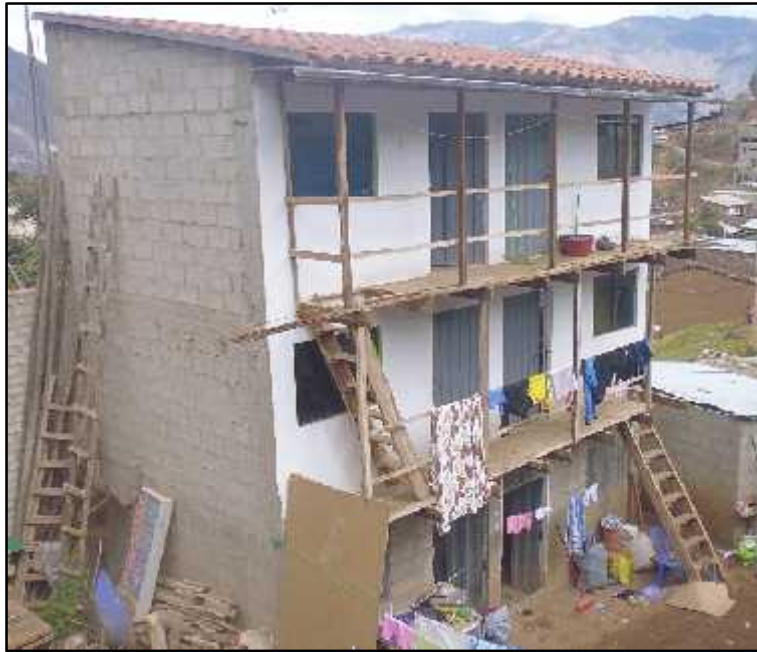
Figura 5.16: Vivienda con cobertura liviana y vigas de madera.

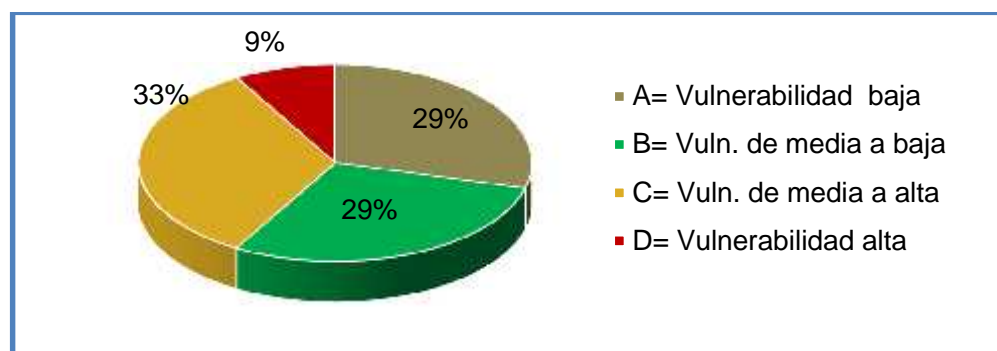
Figura 5.25.- Resultados del parámetro 9.

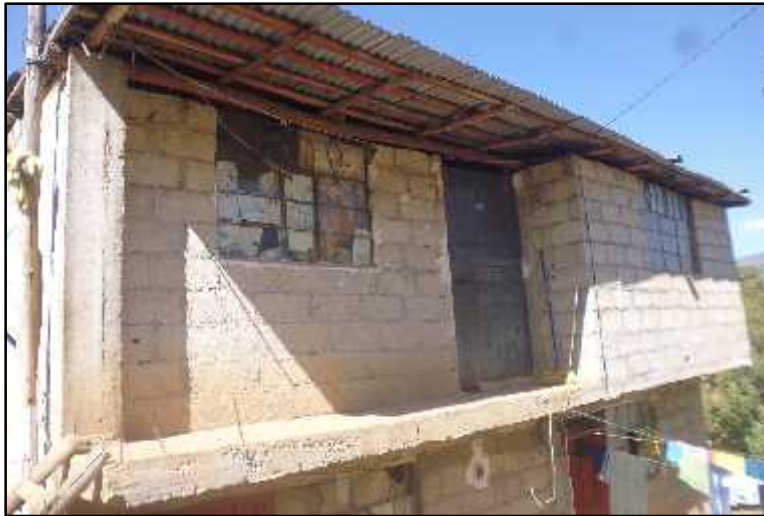
Figura 5.26: Edificación con cubierta inestable de material liviano.

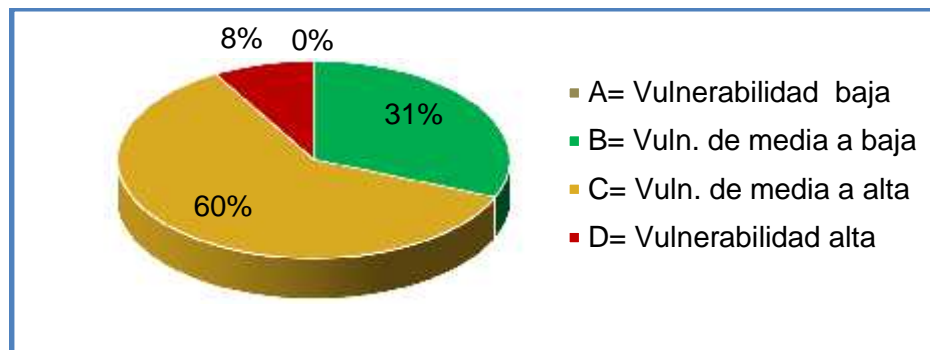
Figura 5.32.- Resultados del parámetro 11.

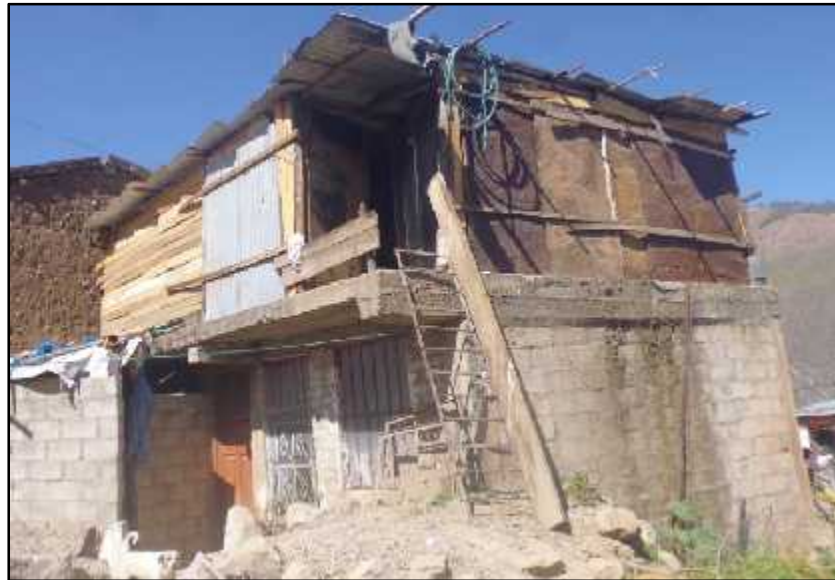
Figura 5.33: muro y columnas en estado deteriorado y construcción provisional en condiciones inhabitables.

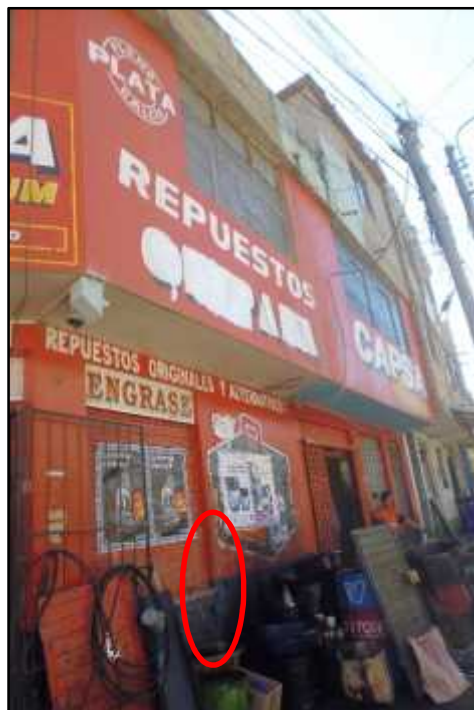
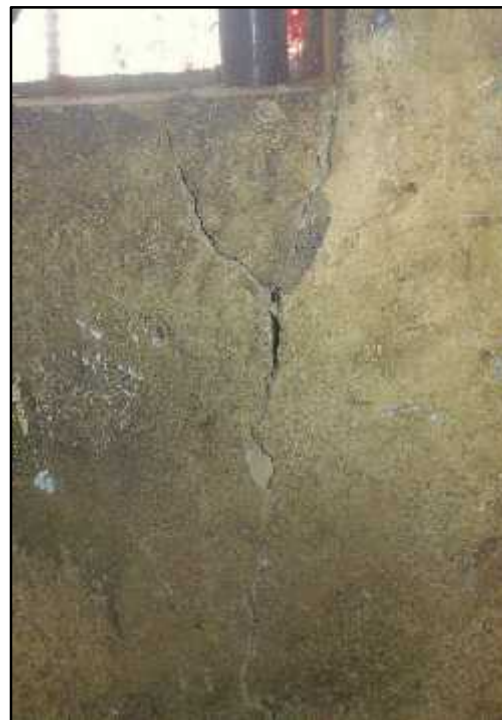
Figura 5.34: Edificaciones con Fisuras mayores a 3mm.

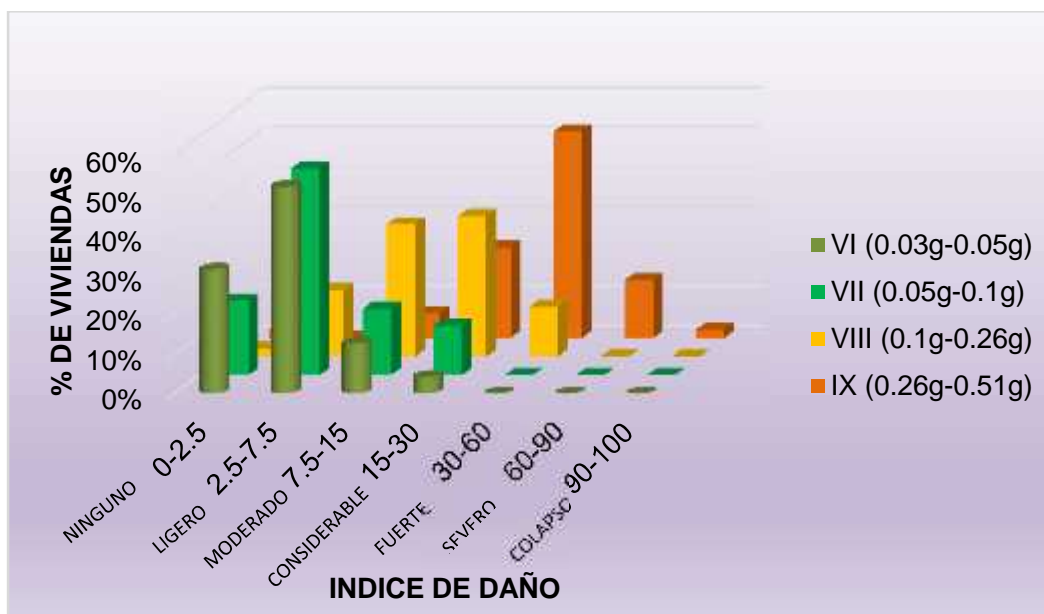
Figura 5.36: Niveles de daño considerando en cuatro intensidades de sismos, de la totalidad de viviendas de la Urbanización Bella Vista-Abancay-Apurímac.

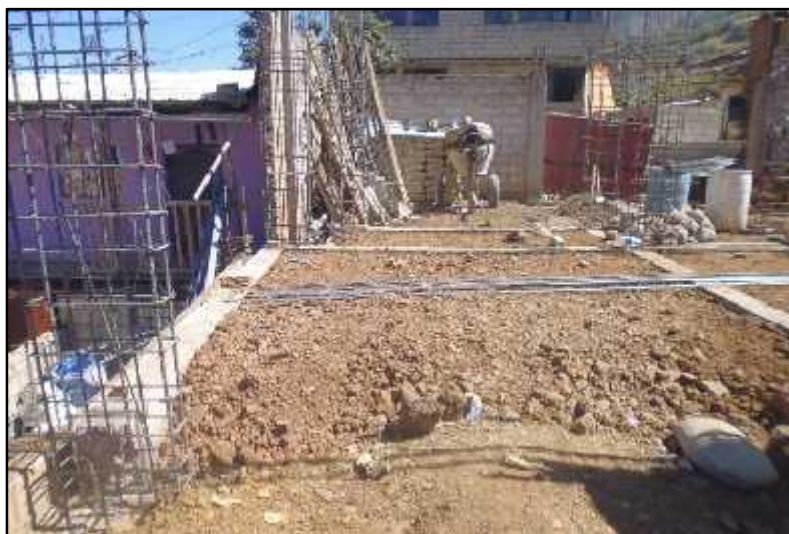
Figura 6.1: Vivienda sobre relleno no controlados

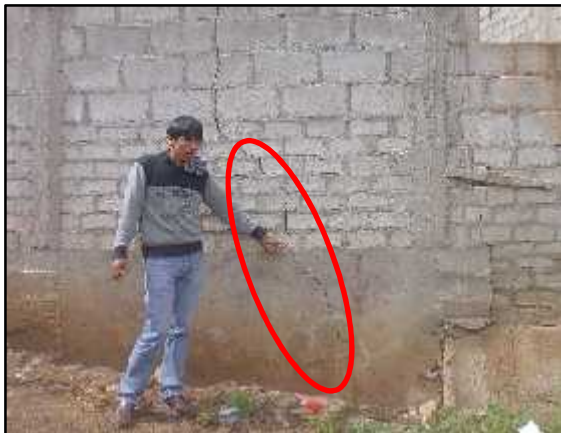
Figura 6.2: Muro agrietado por asentamientos diferenciales

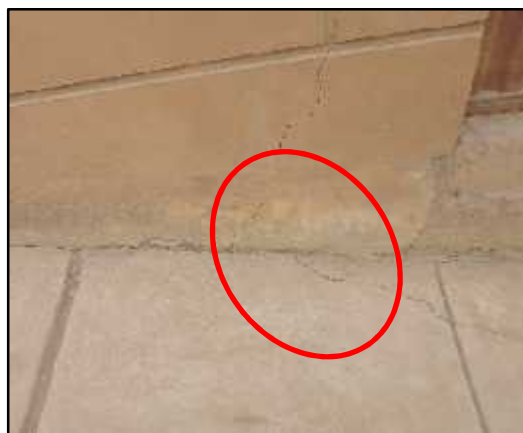
Figura 6.3: Fisura por asentamiento en vivienda sobre suelo arcilla-arenoso

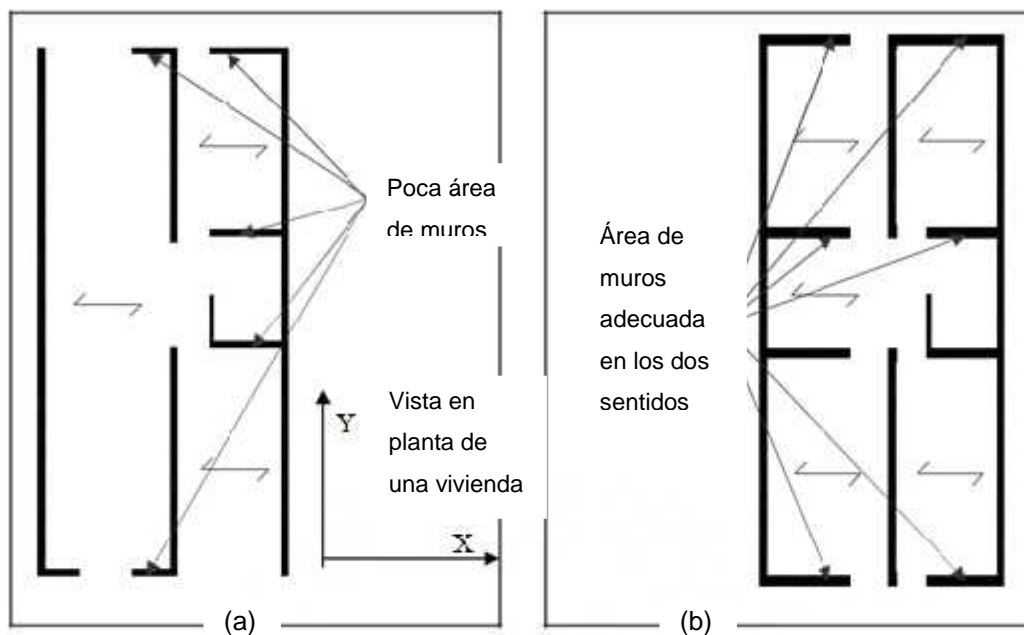
Figura 6.8: (a) Pocos muros en la dirección X; (b) Adecuada cantidad de muros en X y Y

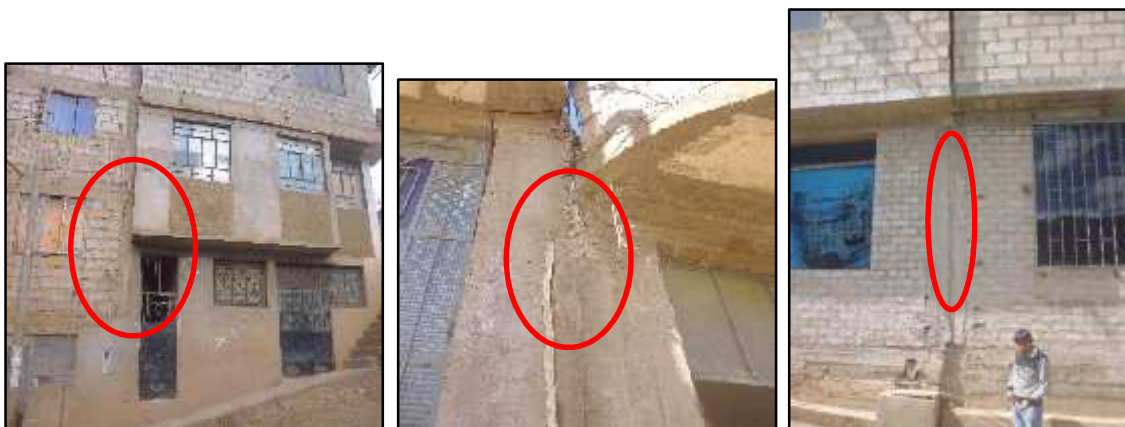
Figura 6.9. - Viviendas sin junta sísmica y losas de techo en desnivel

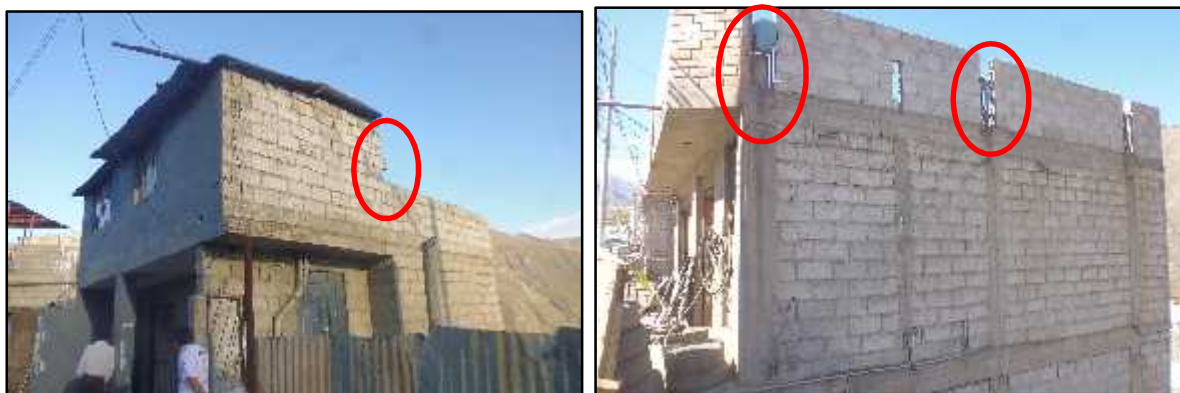
Figura 6.11: Tabiquería no arriostrada

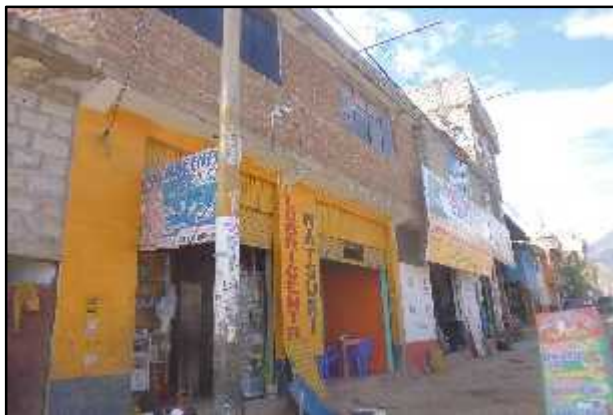
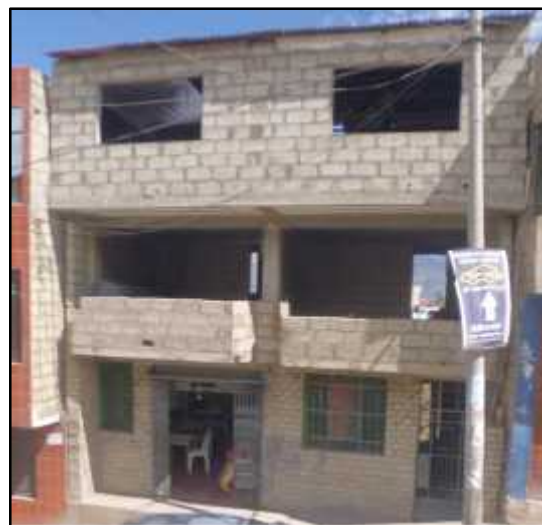
Figura 6.13.: Muros de diferente resistencia y muros sin confinar.

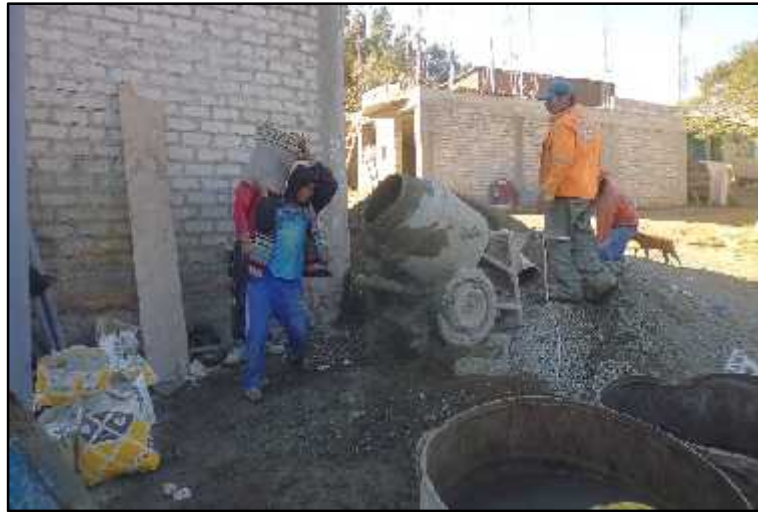
Figura 6.14: Concreto para columna preparado In situ.

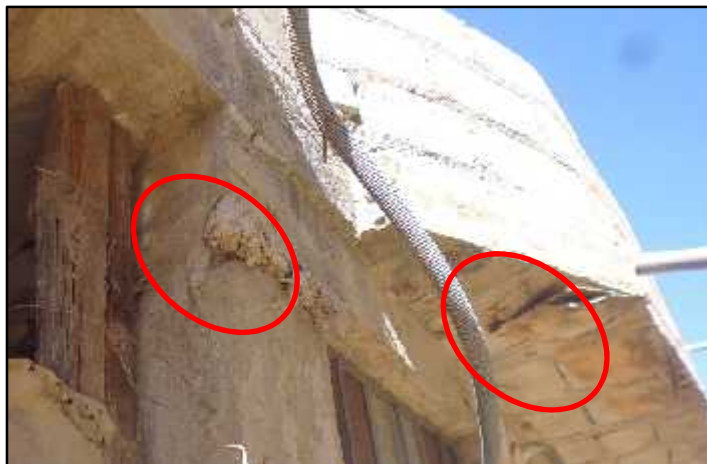
Figura 6.15: Uso de bolsa de cemento y triplay en encofrado de viga losa.

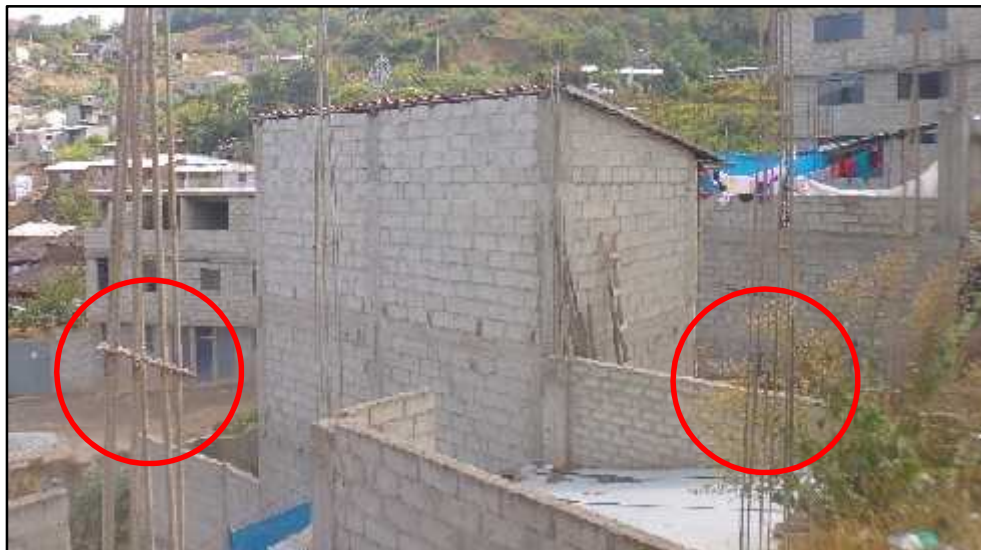
Figura 6.16: Acero de refuerzo expuesto a la intemperie

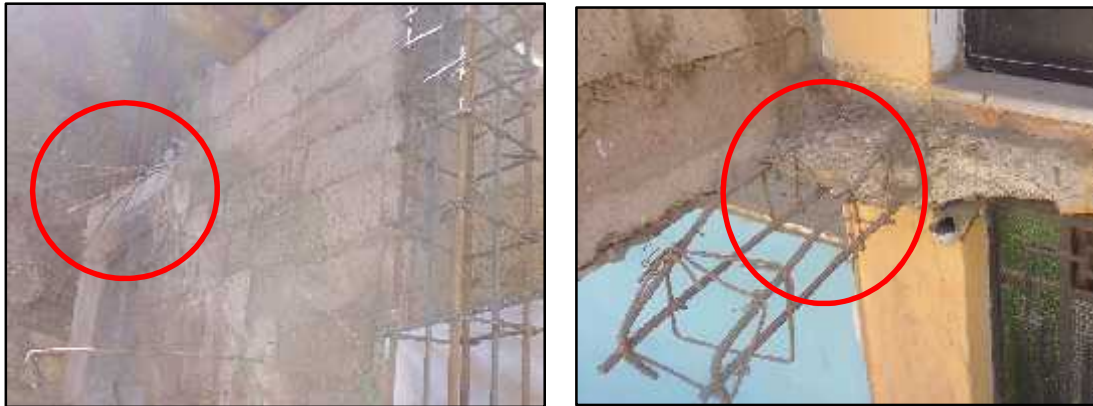
Figura 6.17: Junta fría en viga y viguetas de losa aligerada

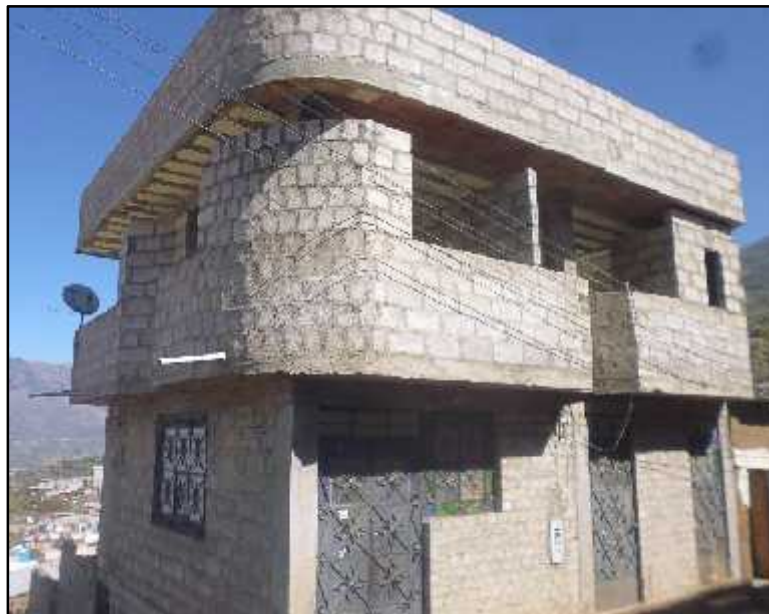
Figura 6.19: Ausencia de confinamiento en la unión muro viguetas de losa aligerada.

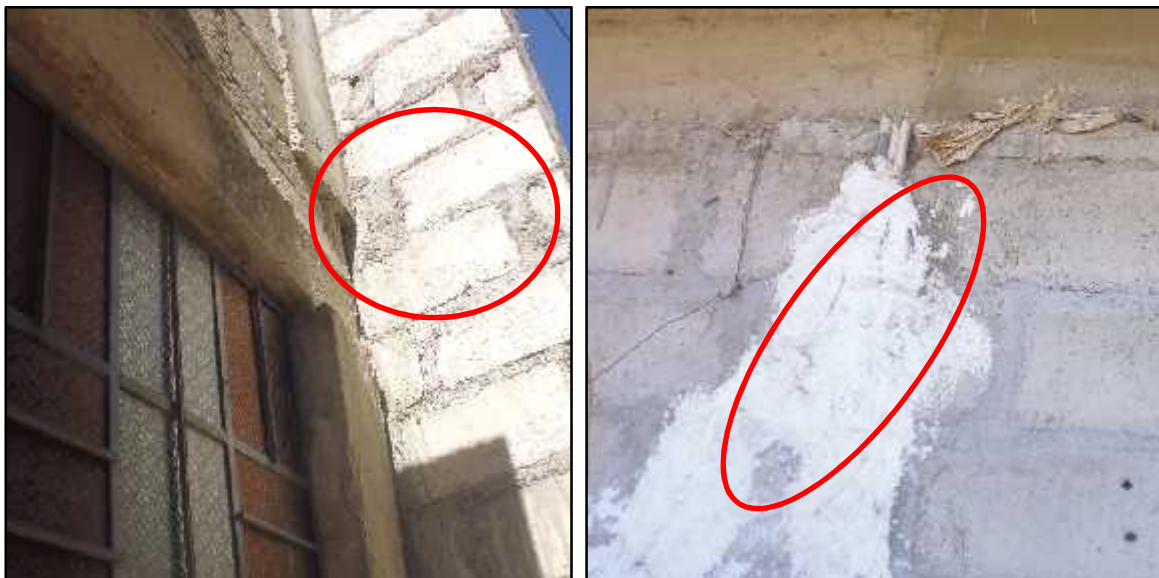
Figura 6.20: Calidad de construcción e instalación eléctrica deficiente.

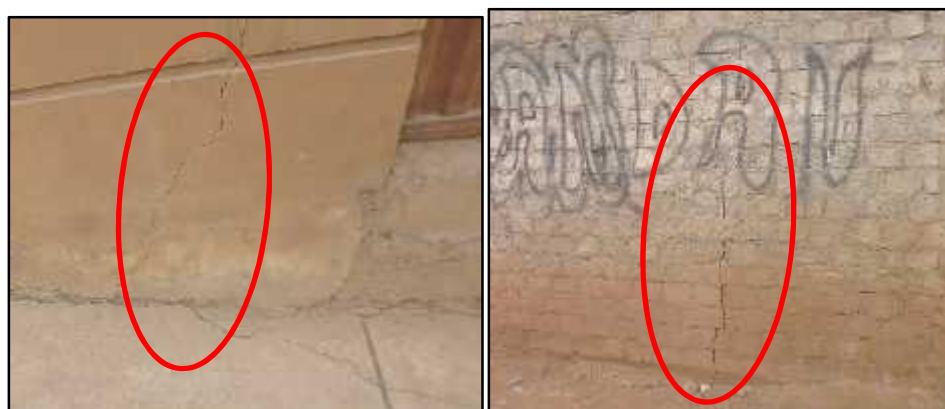
Figura 6.22: Muros agrietados por asentamientos

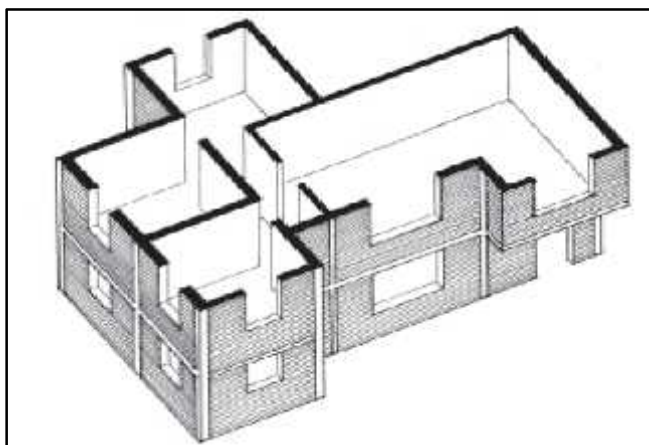
Figura 7.1 Configuración estructural deficiente
Fuente: (PUCP Y SENCICO, 2005)

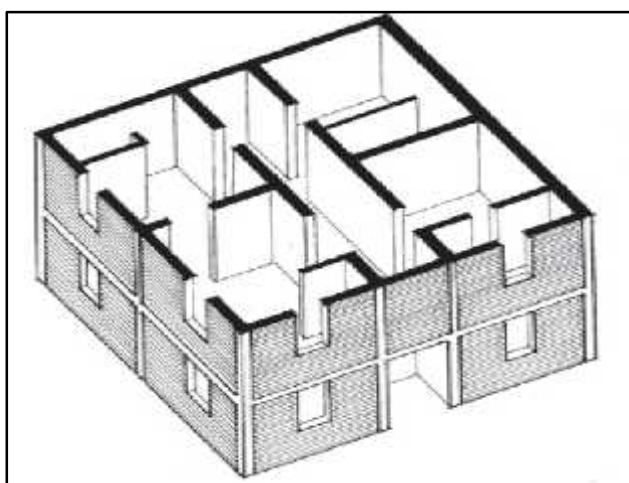
Figura 7.2 Configuración estructural adecuada
Fuente: (PUCP Y SENCICO, 2005)

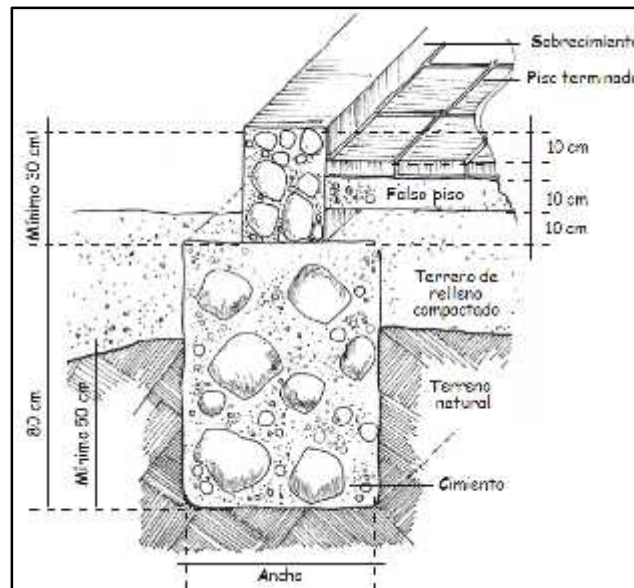
Figura 7.15: El cimiento
Fuente: (PUCP Y SENCICO, 2005)

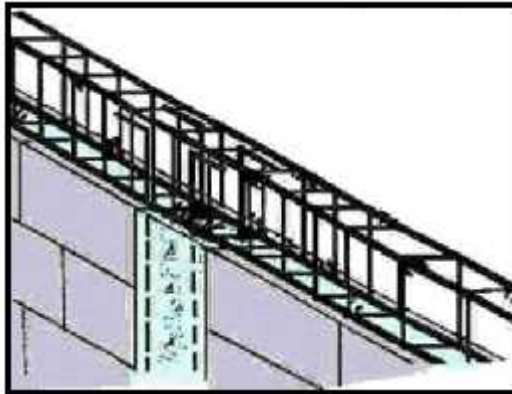
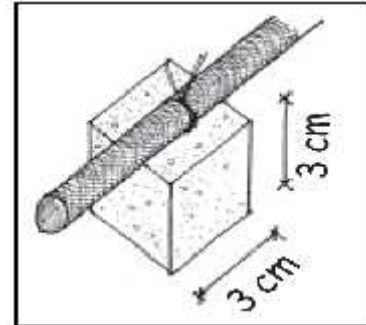
Figura 7.27: Estribos en vigas de confinamiento **Figura 7.28:** Cubos de mortero
Fuente: (PUCP Y SENCICO, 2005)

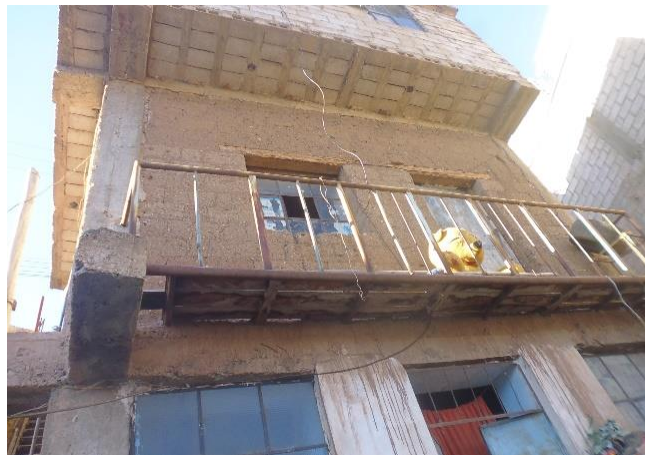
Foto D-1: Organización del sistema estructural -

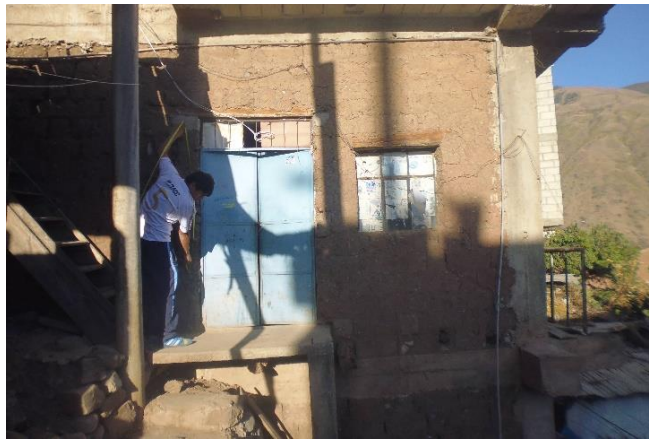
Foto D-5: Diafragma del 1er nivel con madera, con losa aligerada en el 2do nivel y con conexión deficiente.

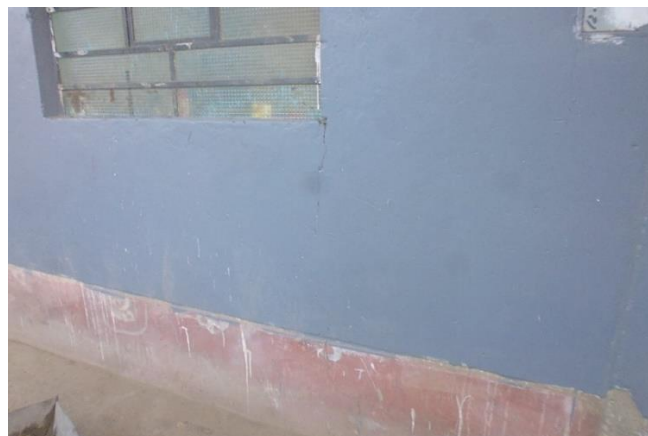
Foto D-9: Fisuras en muros

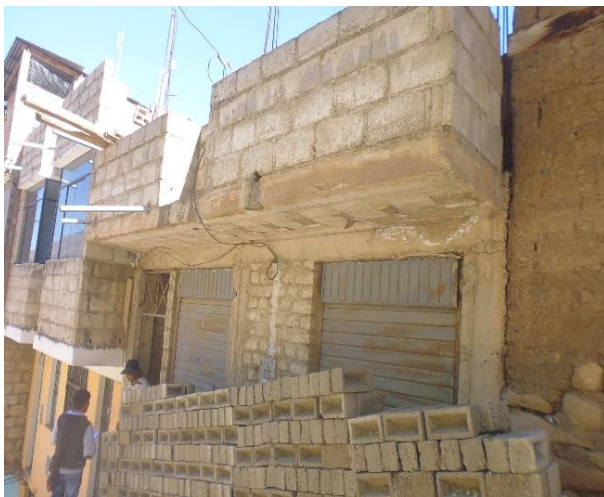
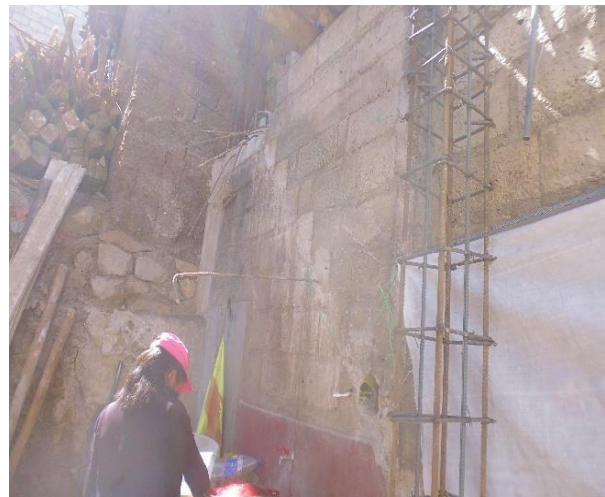
FOTO D-21: Se observa la fachada de la vivienda y el deterioro del muro.
