UNIVERSIDAD TECNOLÓGICA DE LOS ANDES

FACULTAD DE INGENIERÍA

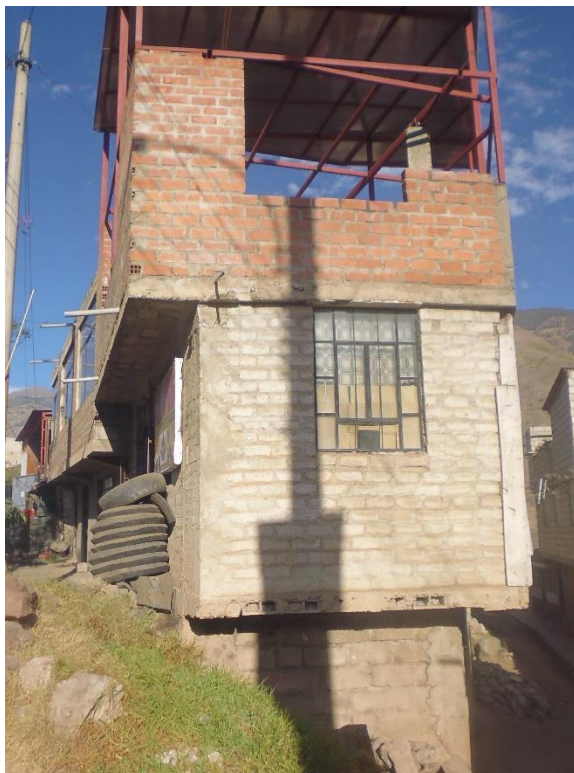
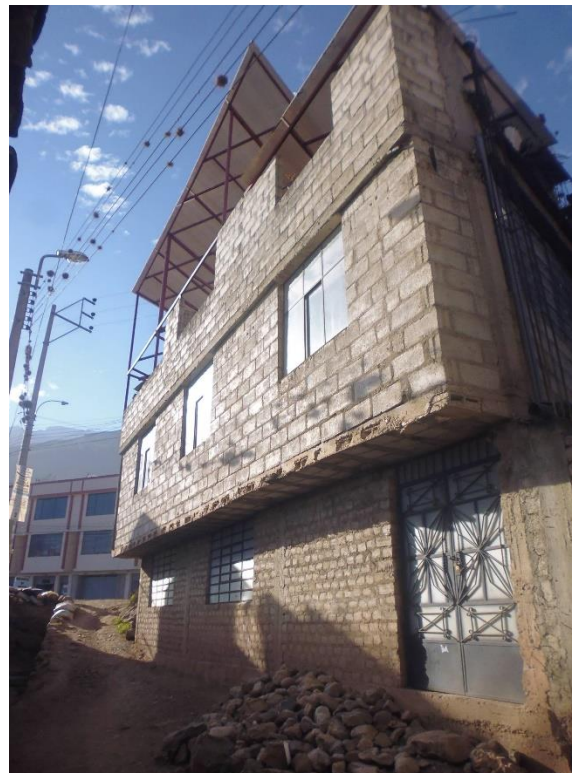
FOTO D-23: Vivienda que carece de simetría en planta y con mano de obra deficiente.

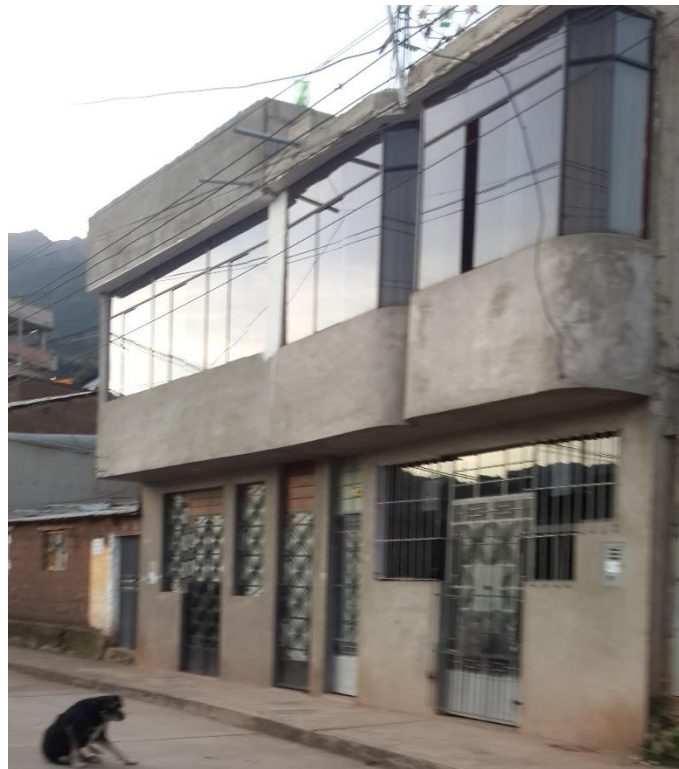
FOTO D-26: Se observa la fachada de la vivienda, con deficiente distribución de masa.

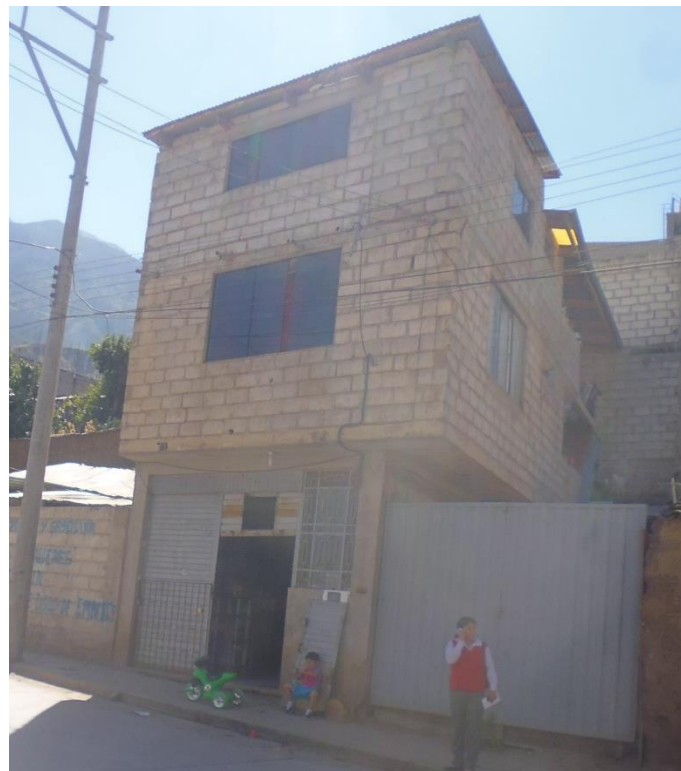
FOTO D-27: Se observa la fachada de la vivienda, con deficiente distribución en planta.

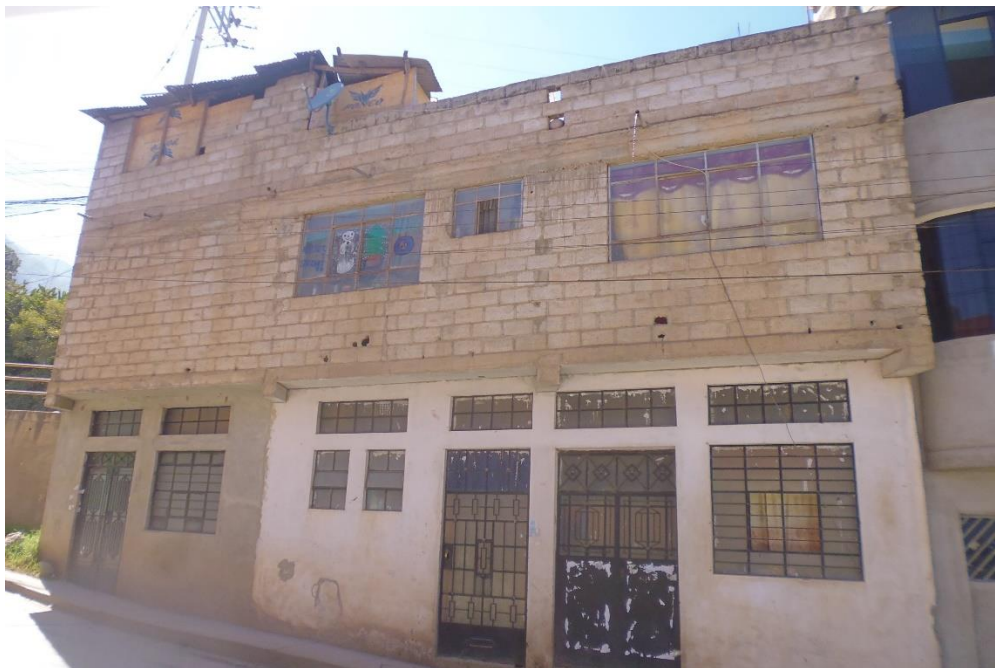
FOTO D-28: Se observa la fachada de la vivienda, con estado de conservación deficiente.

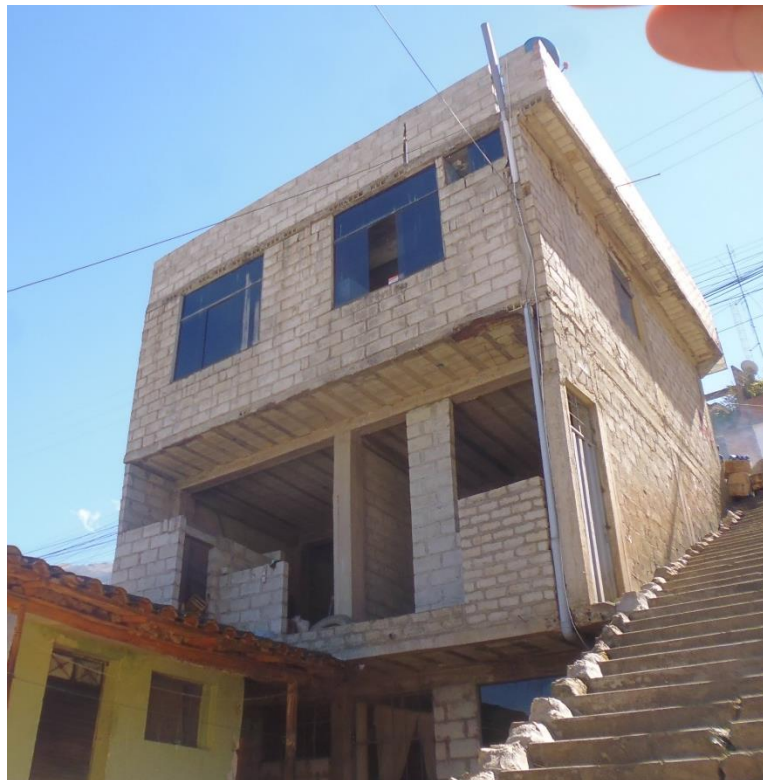
FOTO D-29: Se observa la vivienda, con empuje de tierra, deficiencia en la distribución de masas.

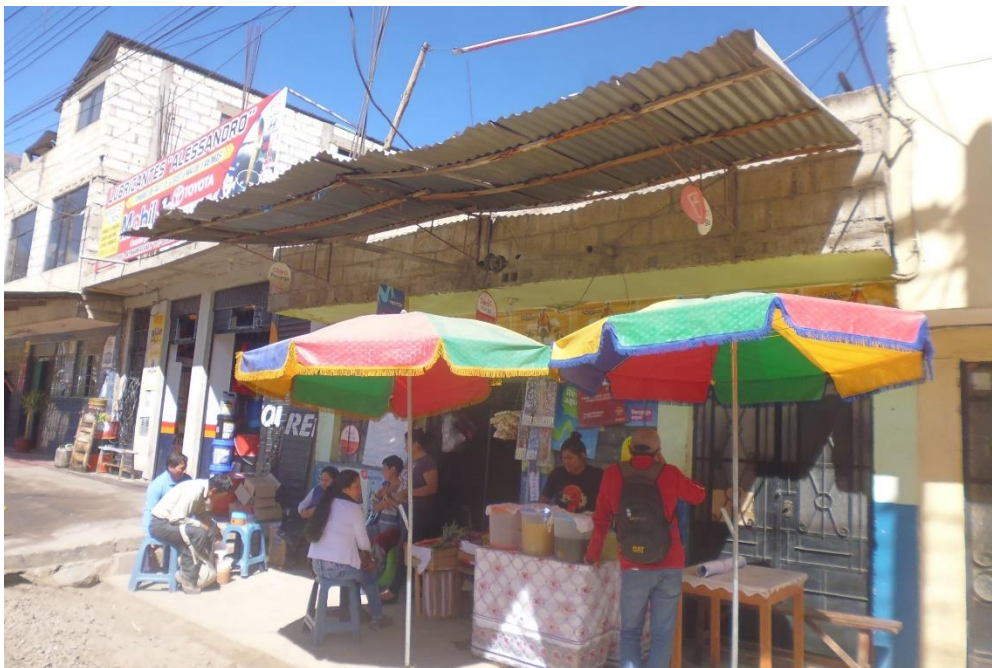
FOTO D-31: Se observa la fachada de la vivienda, con deficiente estado de conservación.

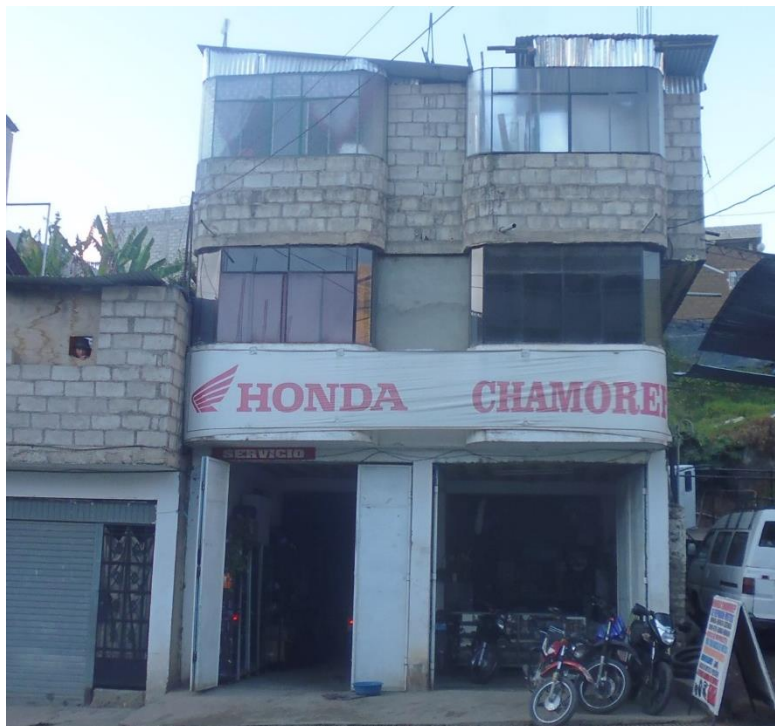
FOTO D-32: Se observa la fachada de la vivienda, sin junta sísmica y deficiente proceso constructivo.

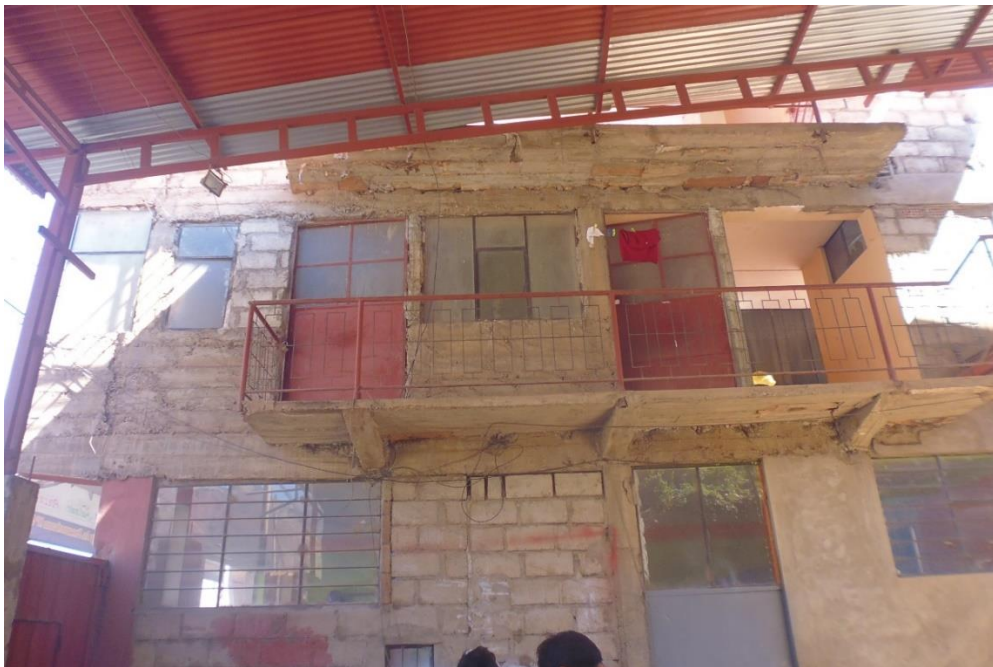
FOTO D-34: Se observa la vivienda, con deficiente proceso constructivo.

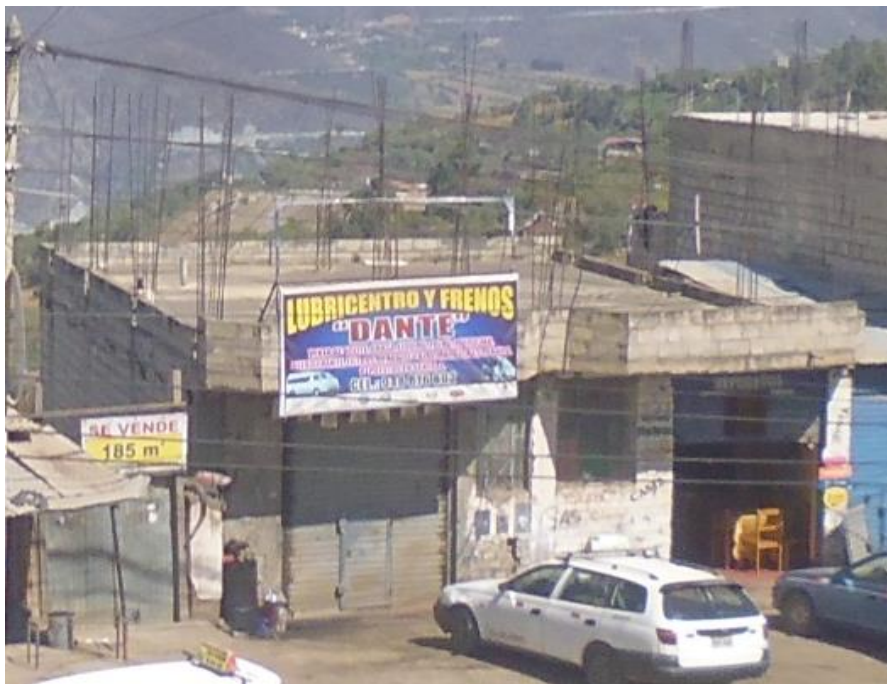
FOTO D-36: Se observa la fachada de la vivienda, con presencia de empuje de tierra y aceros expuestos y corroídos.

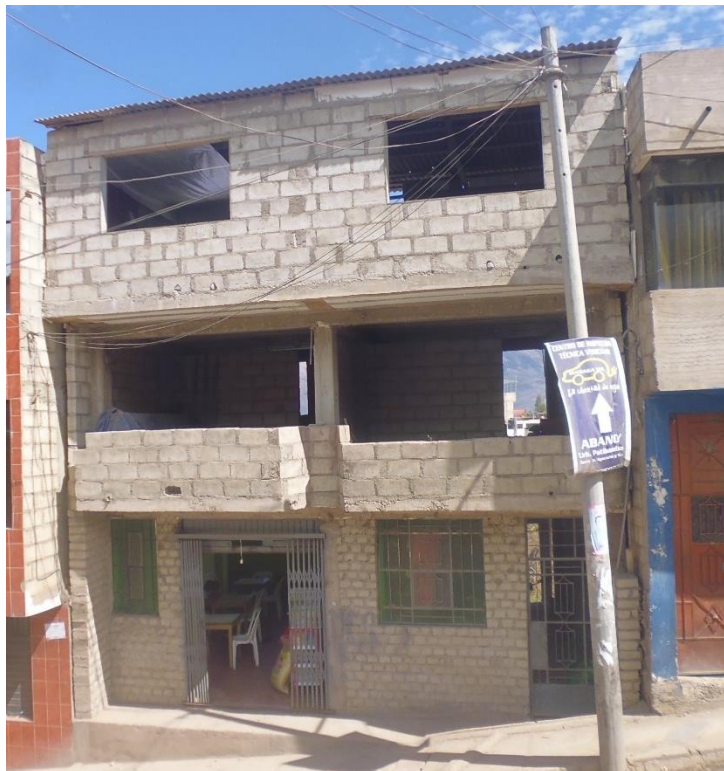
FOTO D-37: Se observa la fachada de la vivienda, con deficiente proceso constructivo.

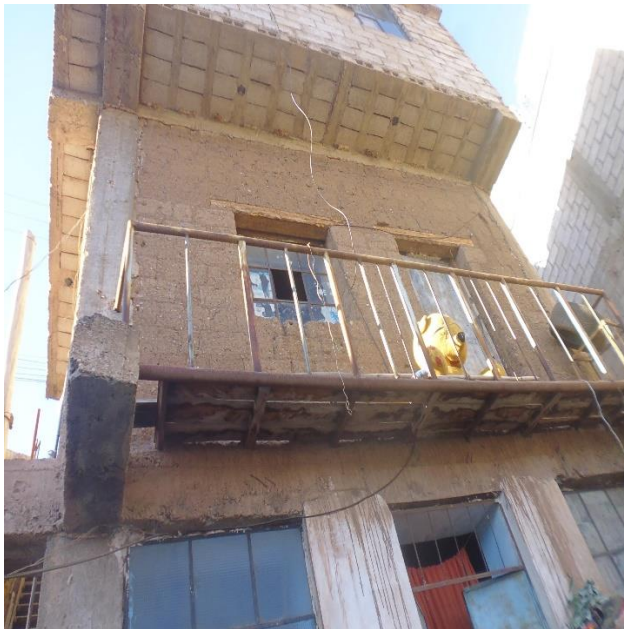
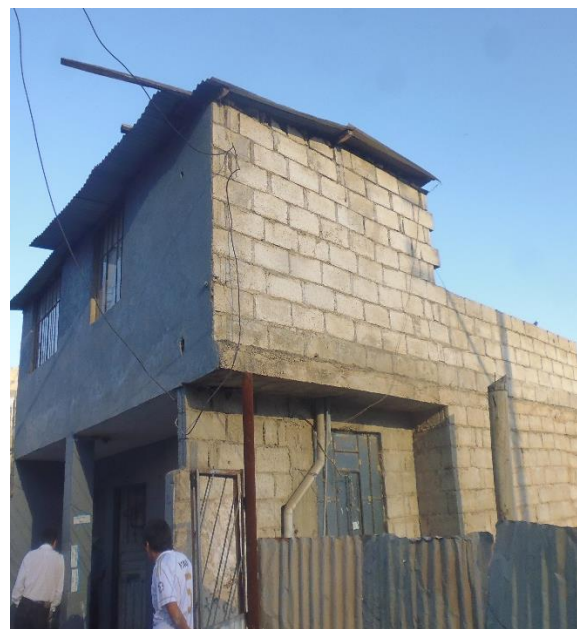
FOTO D-39: Se observa la vivienda, con presencia de empuje de tierra, deficiencia en el proceso constructivo y mala utilización de materiales.

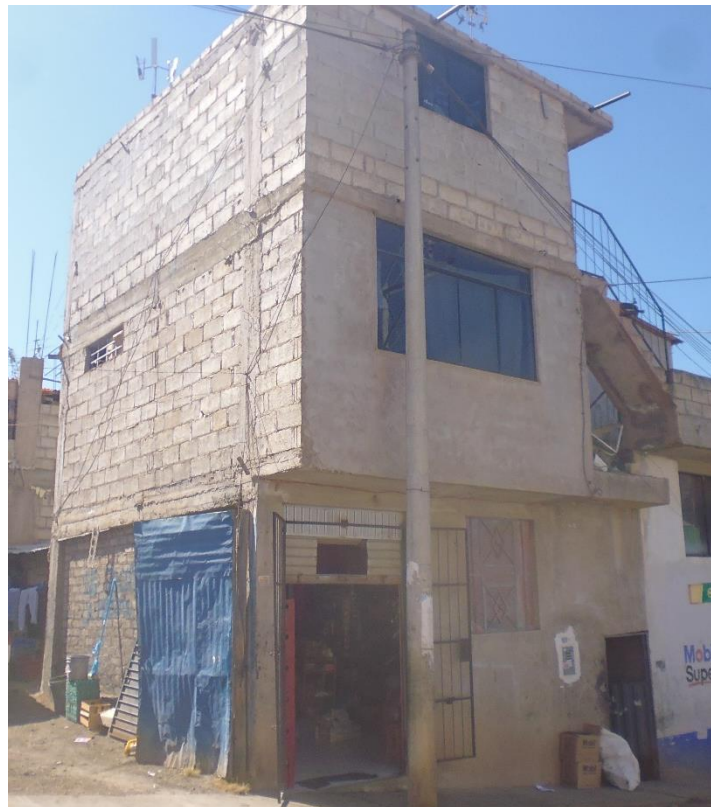
FOTO D-41: Se observa la fachada de la vivienda, con deficiente proceso constructivo.

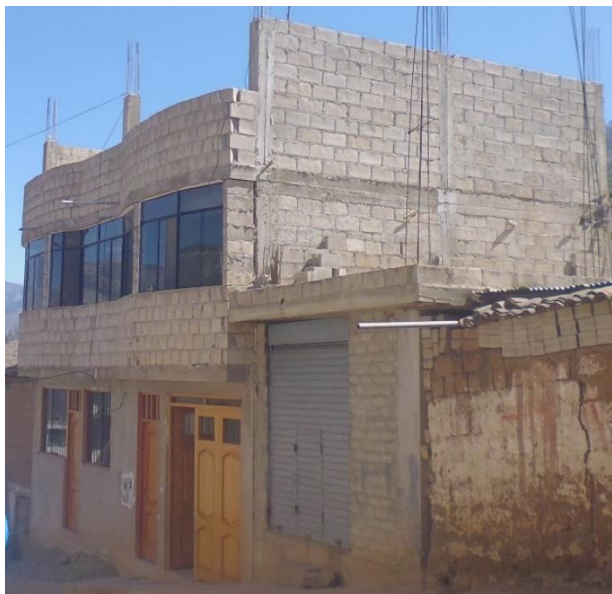
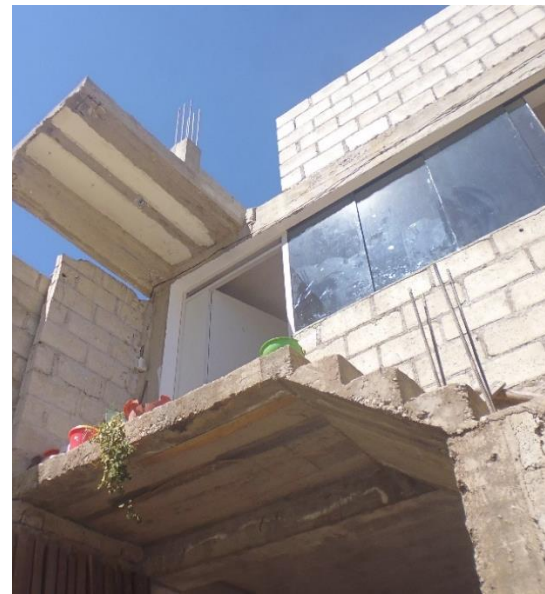
FOTO D-44: Se observa la fachada y deficiencia en la construcción de la vivienda.

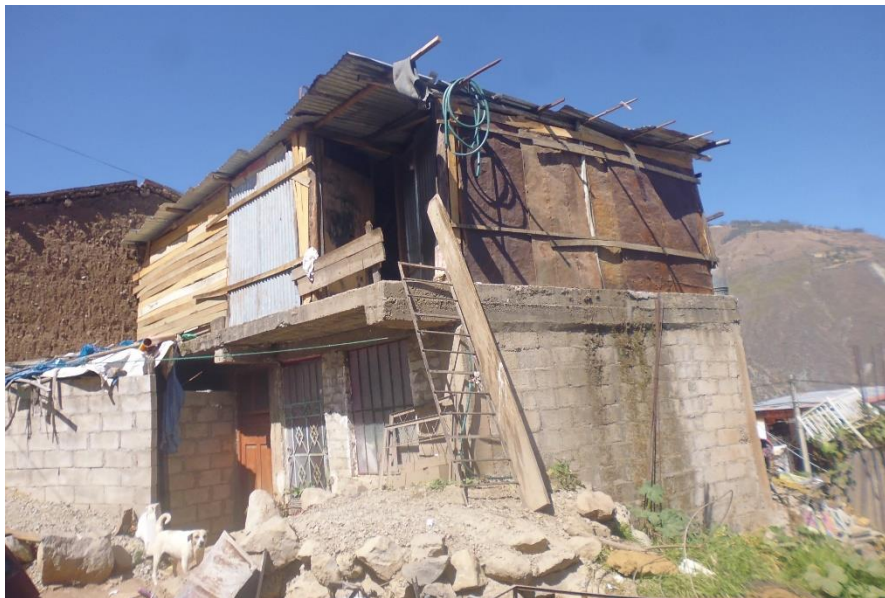
FOTO D-45: Se observa la fachada y deficiente estado de conservación de la vivienda.

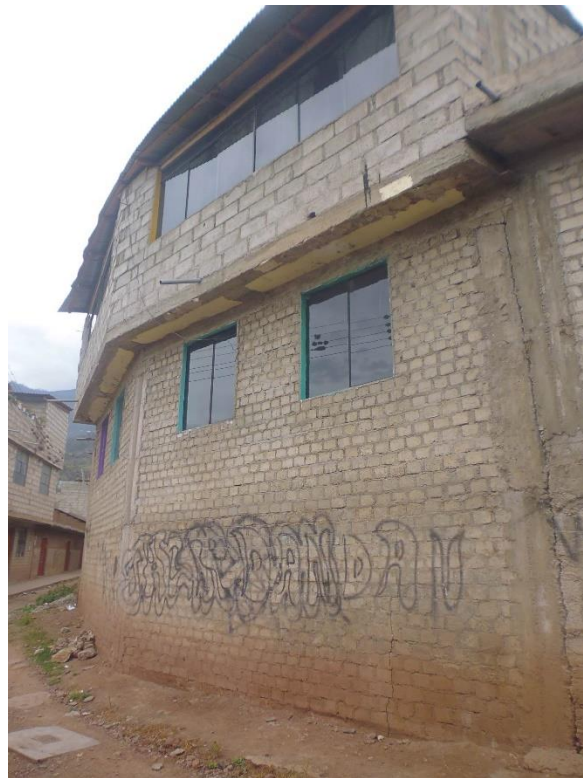
FOTO D-46: Falta de simetría y deficiencia en la construcción de la vivienda.

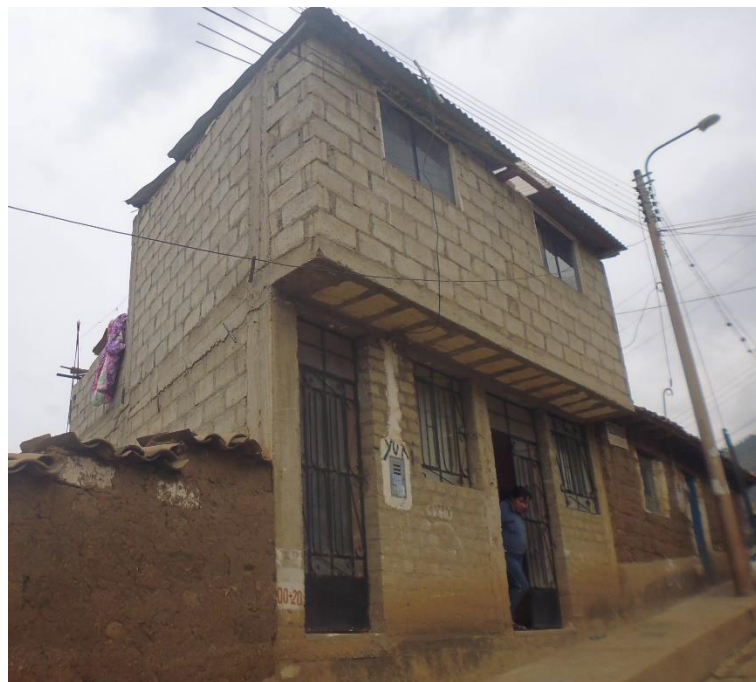
FOTO D-48: Falta de simetría y deficiencias en la construcción de la vivienda.

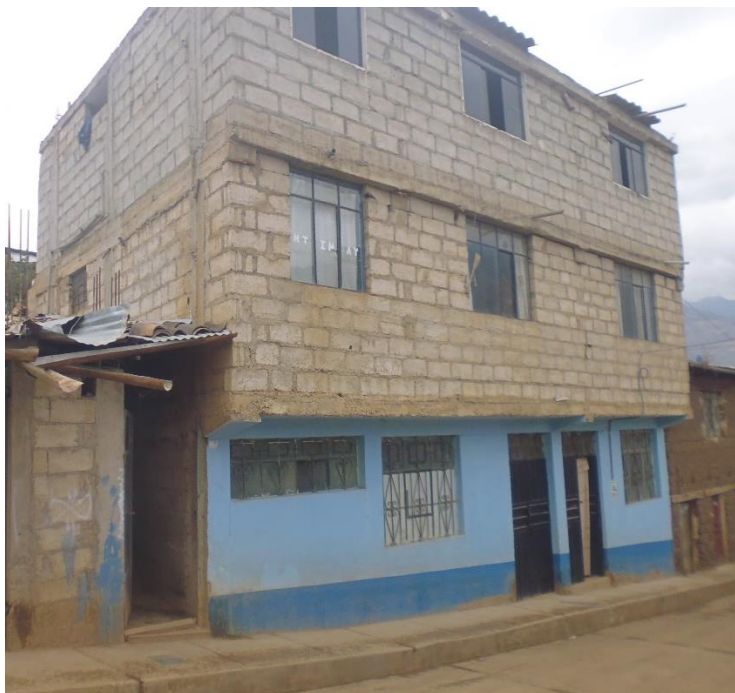
FOTO D-49: Deficiencias en la construcción de la vivienda.

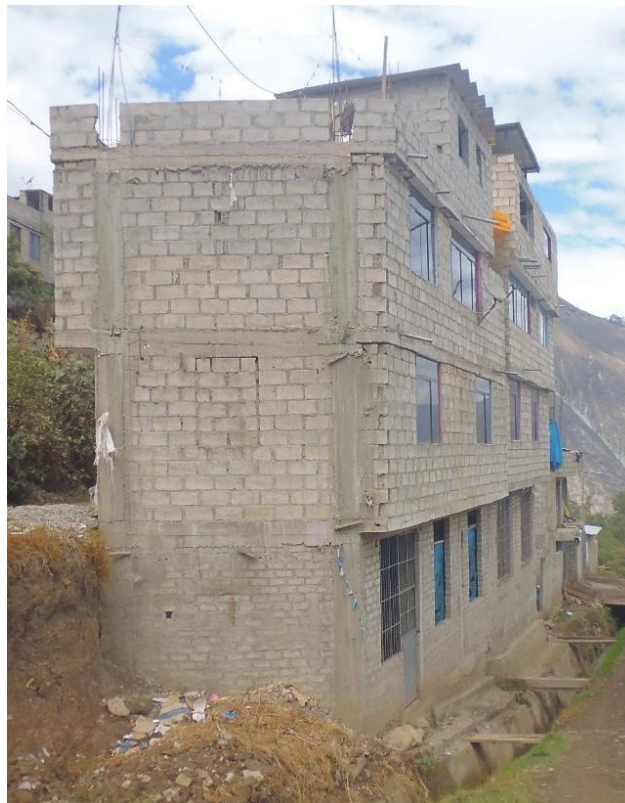
FOTO D-50: Falta de simetría y deficiencias en la construcción de la vivienda.
