TESIS

**Influencia del proceso constructivo, infiltración de agua y erosión de suelo
del canal Mariño en la evaluación del factor de seguridad del talud de la
zona de Aymas - Abancay 2023**

Ingeniero Civil

2024

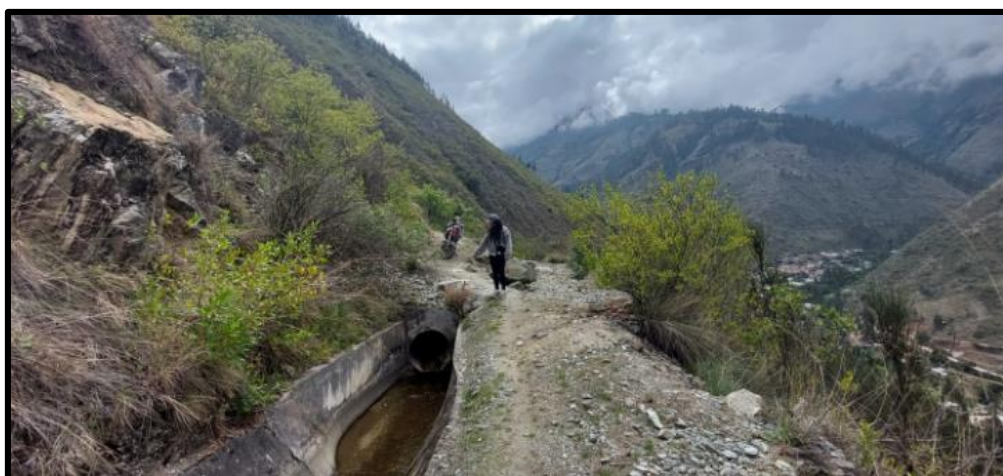
Figura 2

Canal "Mariño" ubicado en la parte superior del talud

Nota: Punto final de canal de conducto cerrado

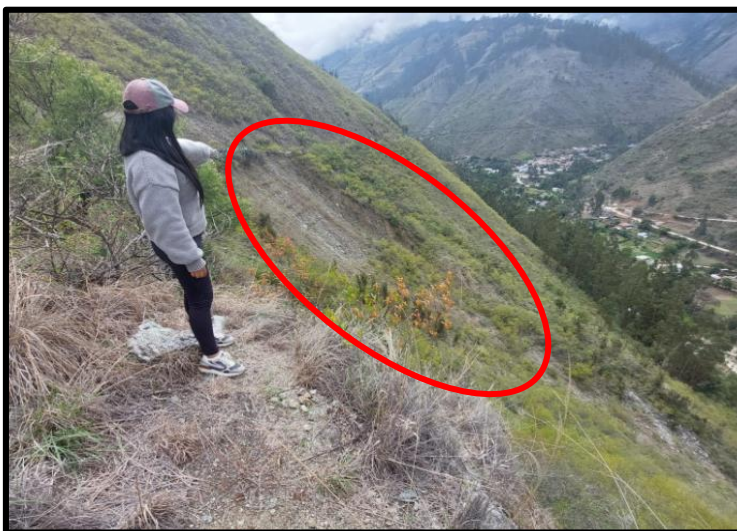
Figura 3

Talud con pendiente pronunciada, presencia de deslizamientos

Nota: Área afectada producto de deslizamientos.

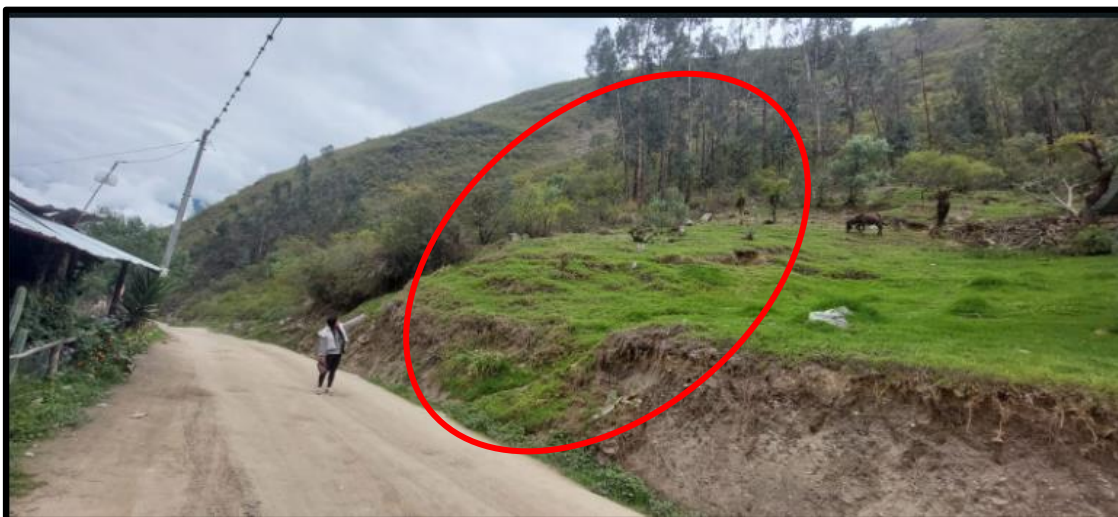
Figura 4

Parte baja del talud, se aprecia deslizamientos ocurridos con anterioridad año 2005

Nota: Acumulación de suelo en la parte baja de talud producto de los deslizamientos

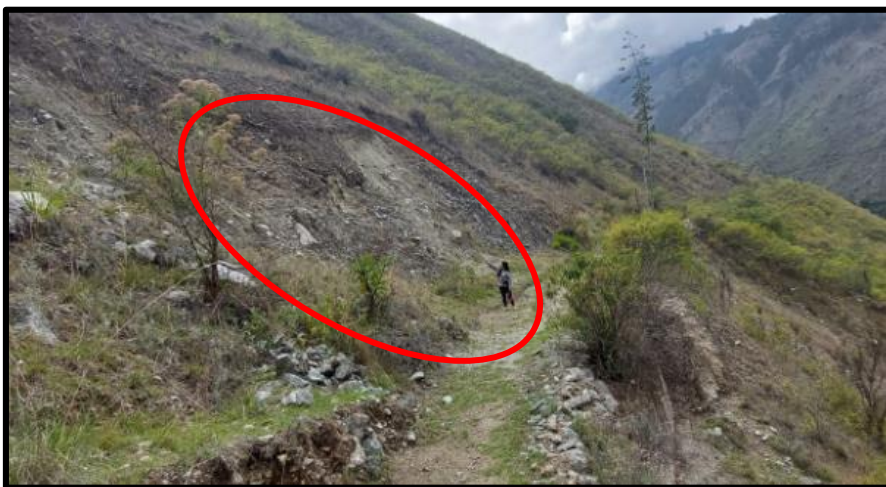
Figura 5

Presencia de Deslizamientos actualmente en la zona de estudio

Nota: Deslizamiento en la parte superior del canal de conducto cerrado

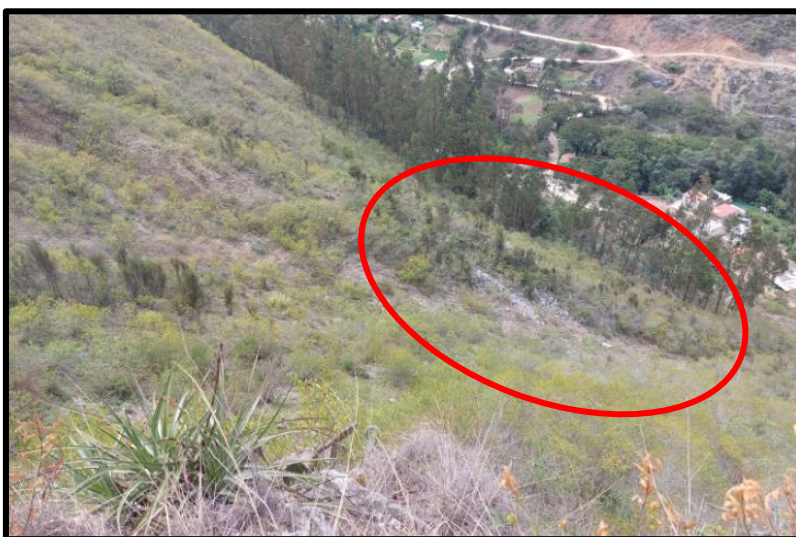
Figura 6

Presencia de Deslizamientos en la zona de estudio

Nota: Parte media del talud con donde se observa desprendimiento de suelo producto de los deslizamientos

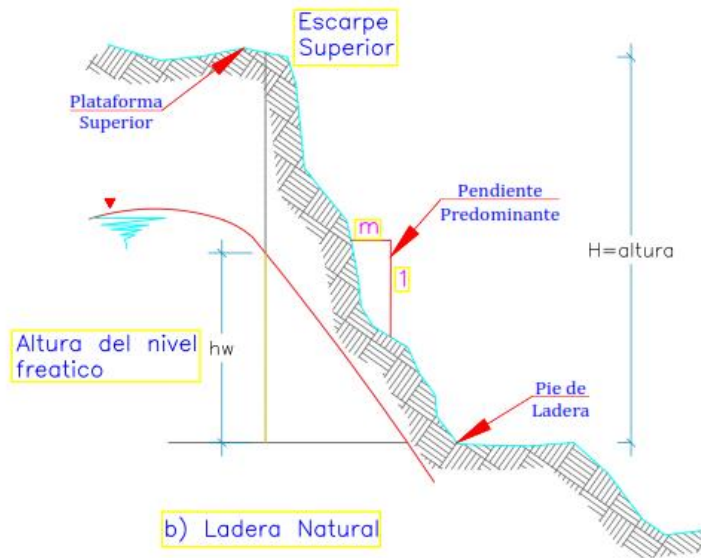
Figura 8

Partes de un Talud

Nota: Tipo de taludes

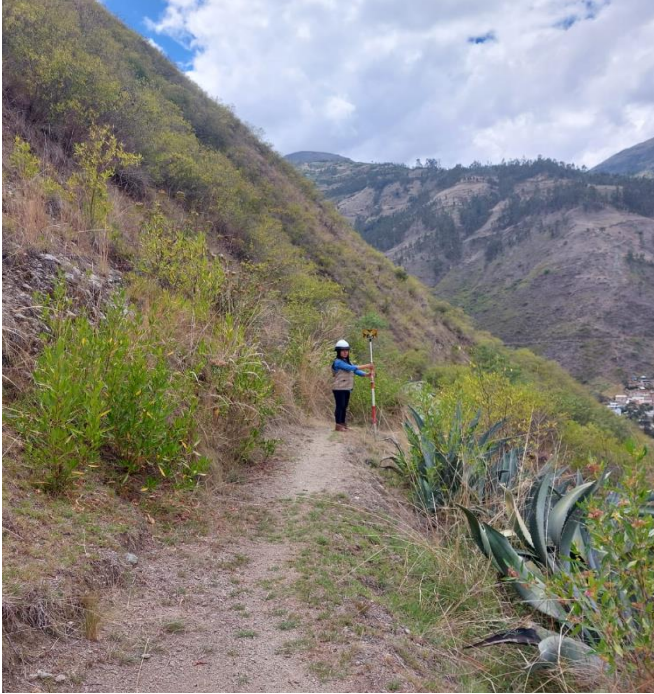
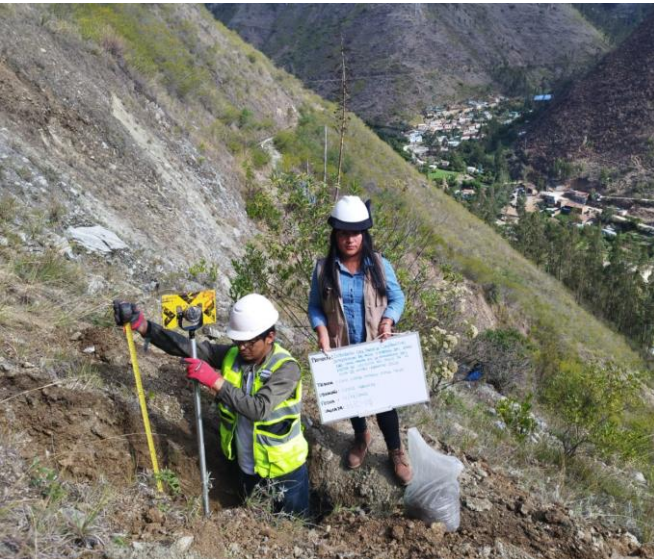
Figura 19

Acciones realizadas para el levantamiento topográfico en el canal Mariño de la zona de Aymas

Nota: Se puede apreciar en la imagen la topografía escarpada y de pendiente pronunciada que tiene el talud en la cual se construyó el canal Mariño

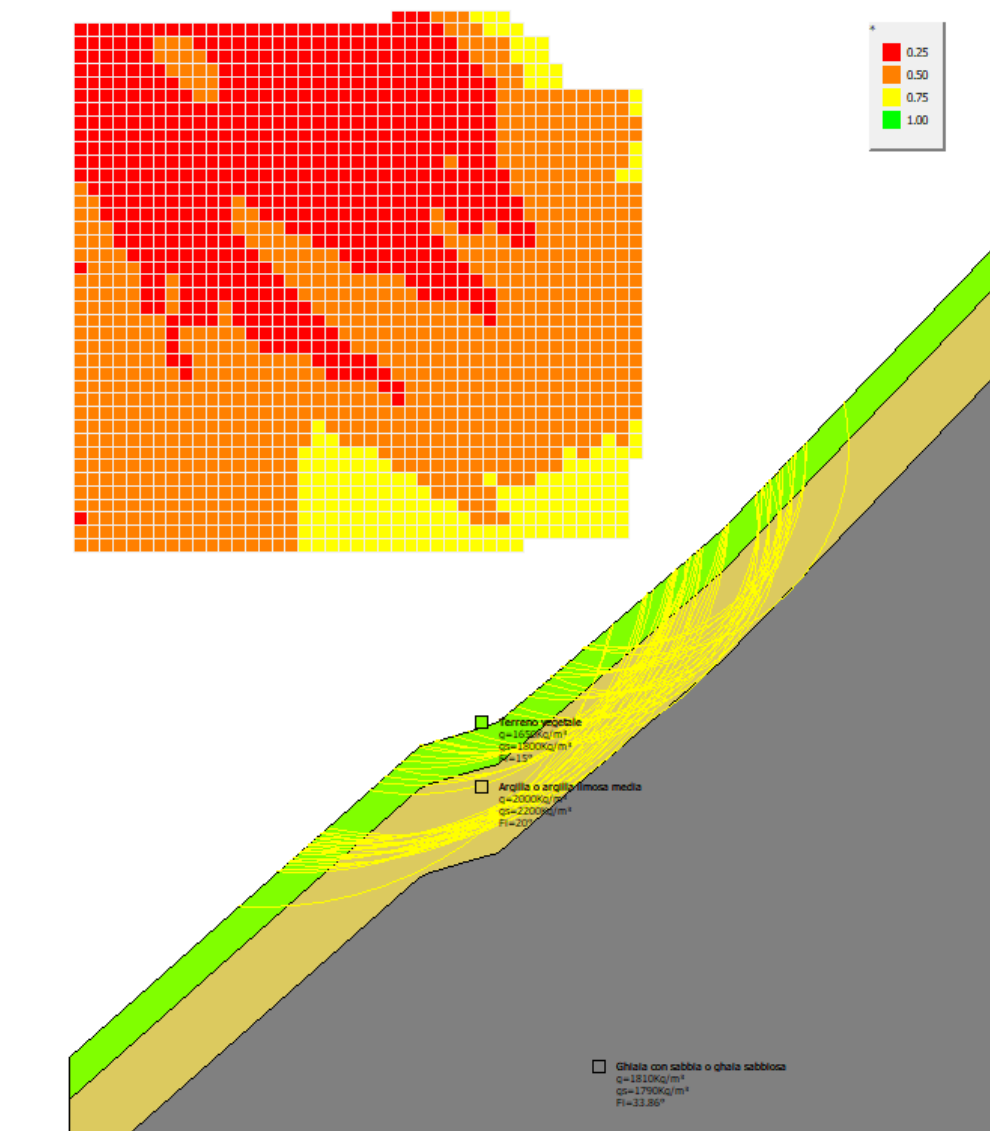
Figura 37

Resultados de la simulación para FS de 0.50 a 0.75 realizados en el software Slope 2018

Nota: En la imagen se muestra las superficies analizadas para FS = 0.75, las cuales son de color amarillo para su ilustración.

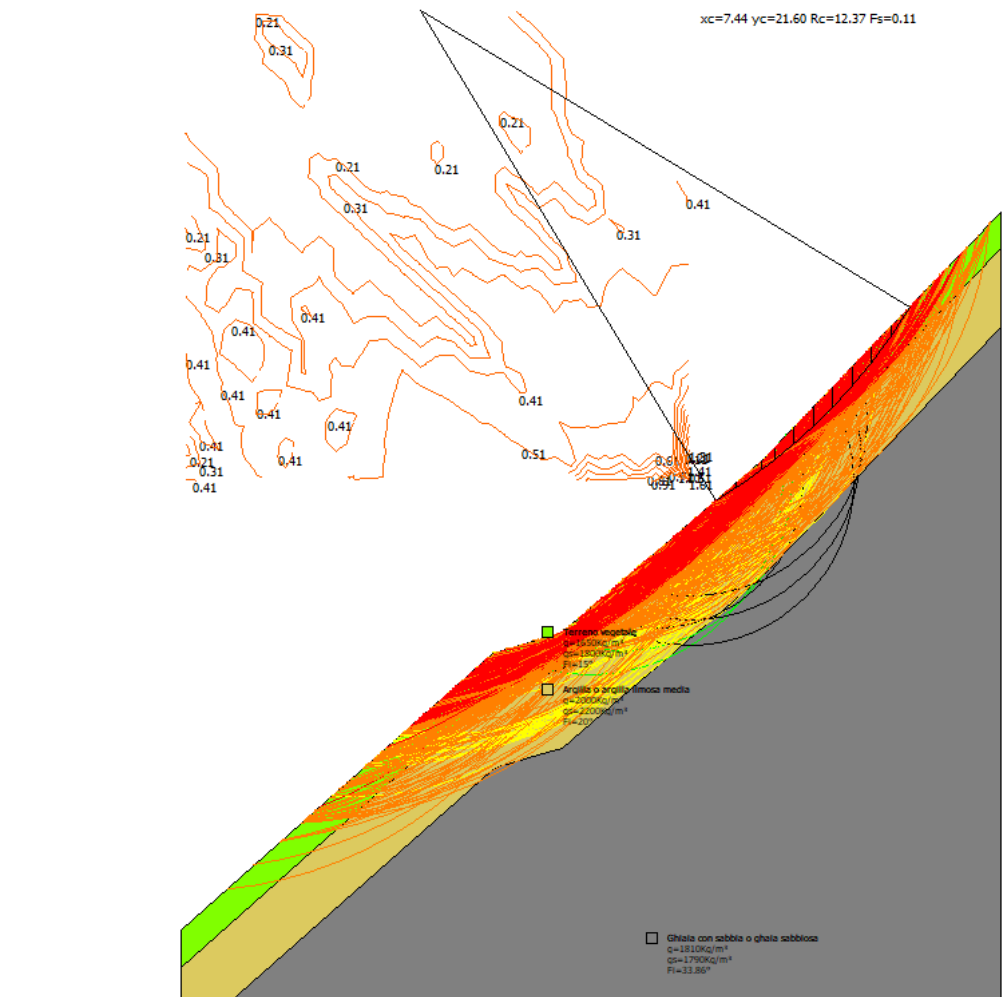
Figura 39

Resultado de Isolíneas de las superficies analizadas con los valores de FS correspondientes

Nota: Se muestra en la imagen las isocintas etiquetadas con los valores de FS correspondientes a las superficies analizadas.

Como se puede apreciar los dos primeros estratos presentar mayor inestabilidad debido a que la primera esta conformada por 0.30 m de material vegetal y el segundo estrato de 0.50 m esta conformado por suelo franco arcilloso arenoso, por otro lado el tercer estrato esta conformado por un suelo de tipo GM (grava).

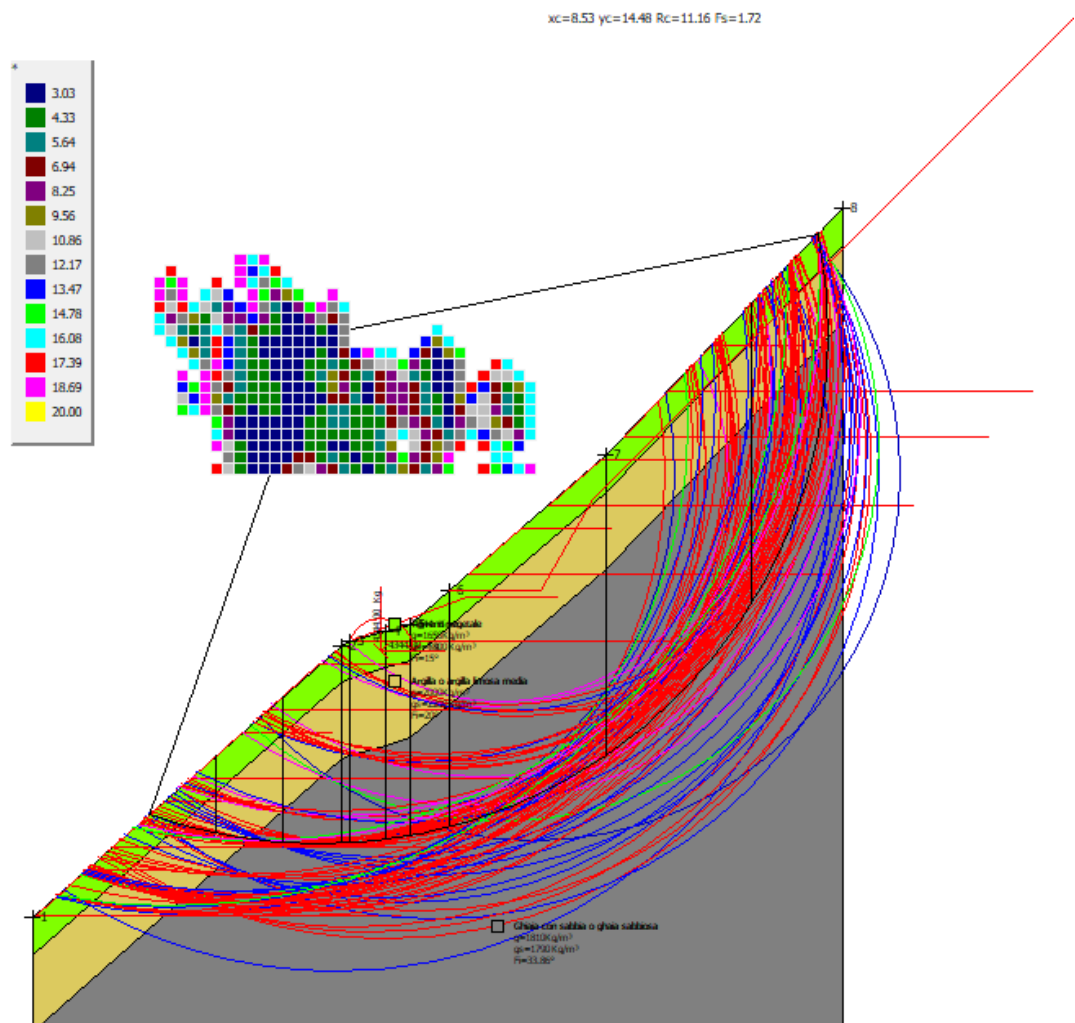
Figura 48

Resultados de la Simulación de la estabilidad en el software SLOPE con Geomallas

Se logra estabilizar el talud con el uso de geomallas donde el factor de seguridad FS min es de 1.72 y FS máx= 20.
