**UNIVERSIDAD TECNOLÓGICA DE LOS ANDES**

**TESIS**

“Evaluación y propuesta de reforzamiento estructural en la casona de Patibamba,  
distrito, provincia de Abancay, Apurímac-2022”

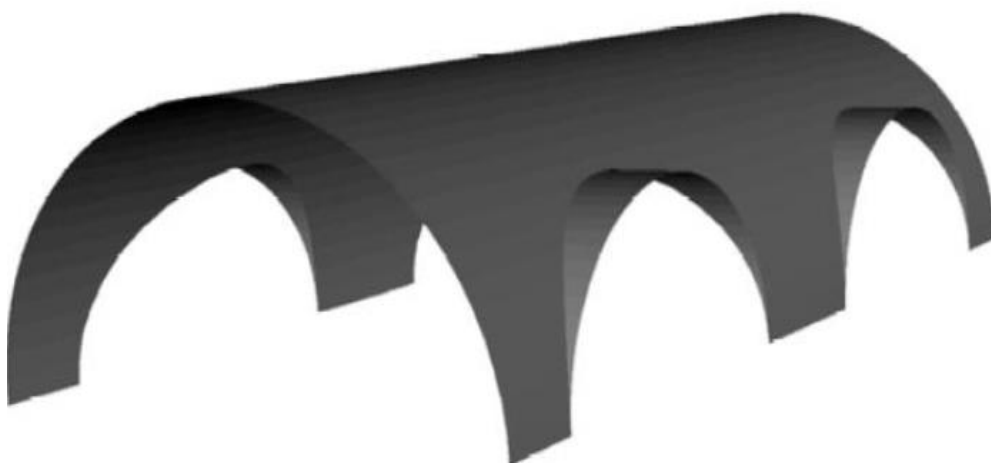
Las bóvedas de luneto generan intersecciones principales con dos o más bóvedas de tipo cañón de igual dimensión, las bóvedas estas tienen alturas desde un plano de arranque hacia el punto más elevado, esta es mejor a la distancia que tiene como apoyo de estribos generalmente, estas bóvedas se encuentran en las cubiertas de las naves principales (Guevara, 1993)

*figura 4. Bóveda de lunas en sus formas de transmitir cargas.*

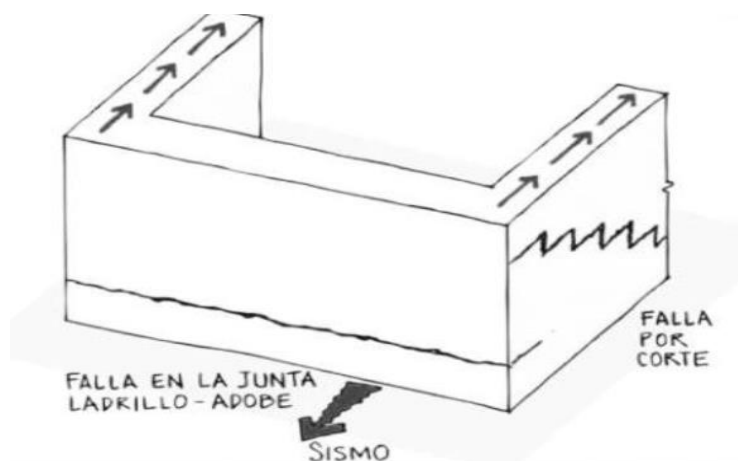
Estas tienen la combinación entre 2 o más mecanismos mencionados anteriormente.

figura 9. Mecanismo de falla tipo V

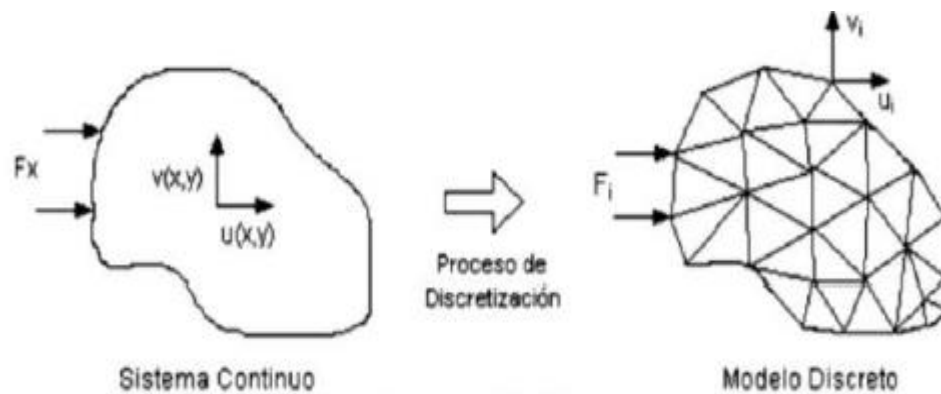
La persuasión de este método denominado elementos finitos es el de dividir un grupo de pequeñas unidades que están interconectadas en series de puntos llamadas también nodos, estas ecuaciones son propias y también controlan los comportamientos es decir se controlarían aquellos comportamientos del denominado elementos finitos.

*figura 12. El esquema de desratización*

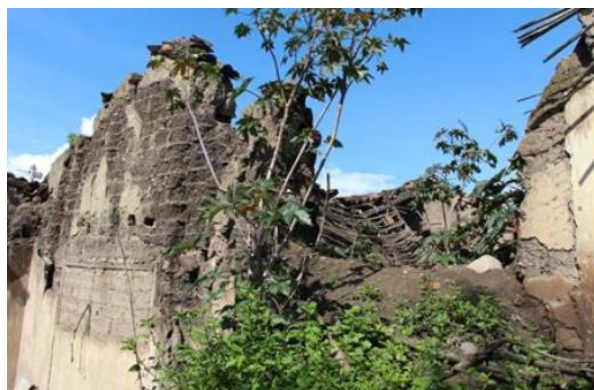
*figura 18. Caída de muro por factor pluvial*

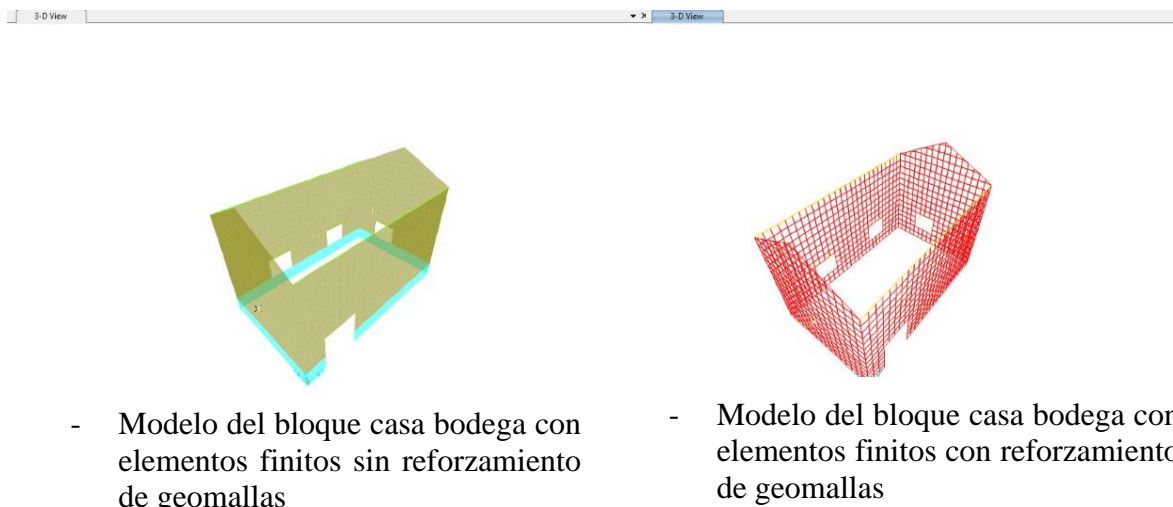
figura 23. Modelamiento en SAP 2000 Bloque casa bodega
