ESCUELA PROFESIONAL DE: INGENIERÍA CIVIL

Tesis

Análisis de coberturas metálicas tipo parabólicas para determinar su comportamiento estructural bajo cargas de viento, granizo y acción sísmica, mediante parámetros establecidos para la comunidad de Concacha y Saywite, 2024

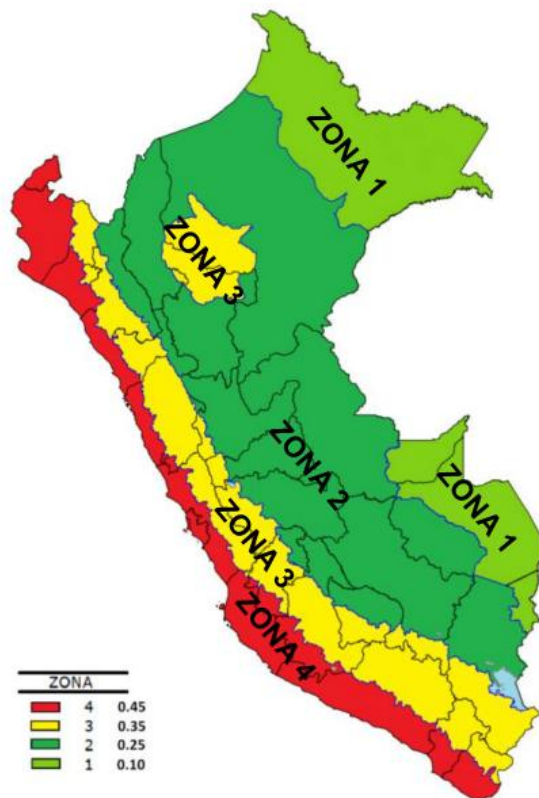
Zonas sísmicas del Perú

Nota. La figura muestra el mapa sísmico del Perú, donde se proporciona el factor de zona para el cálculo de sismo estático y dinámico (MVCS, 2006).

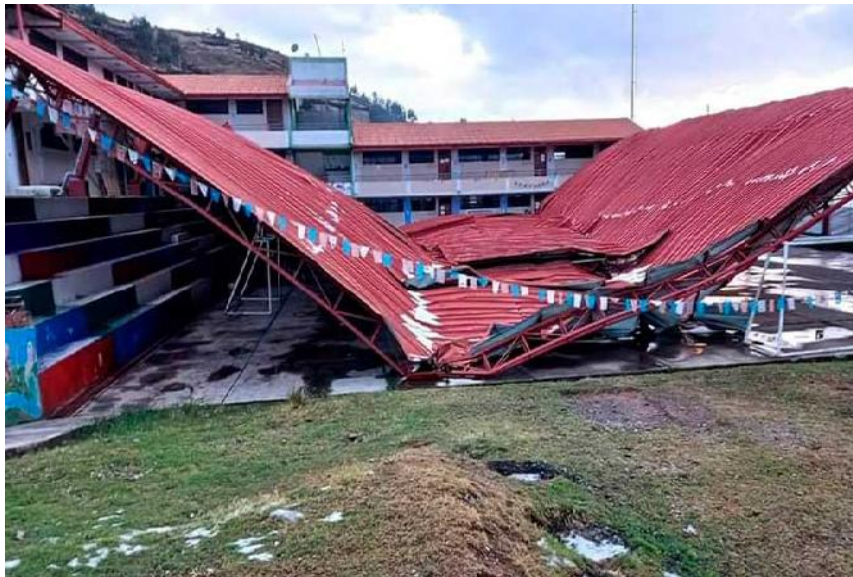
Cobertura colapsada en San Luis – Saywite (M01)

Nota: la figura mostrada es una foto post-colapso a causa de cargas de granizo según los medios de la estructura estudiada, por Chaski, (2023)

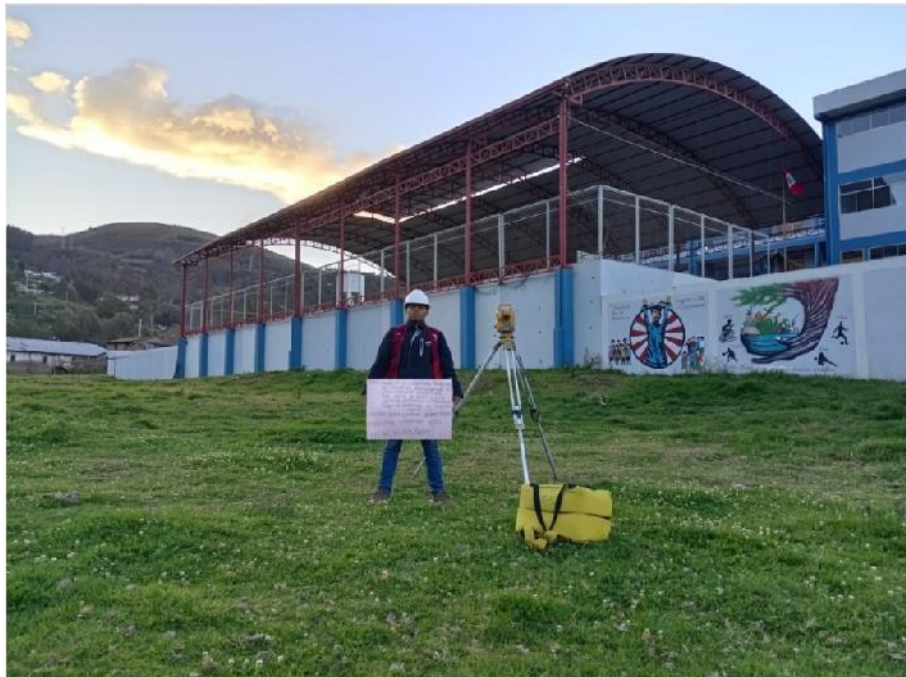
Cobertura en Concacha IES Víctor Acosta Ríos (M02)

Nota. la figura muestra la medición realizada con estación total en la institución Víctor Víctor Acosta Ríos de Concacha, algunas mediciones también fueron realizadas con cinta métrica.

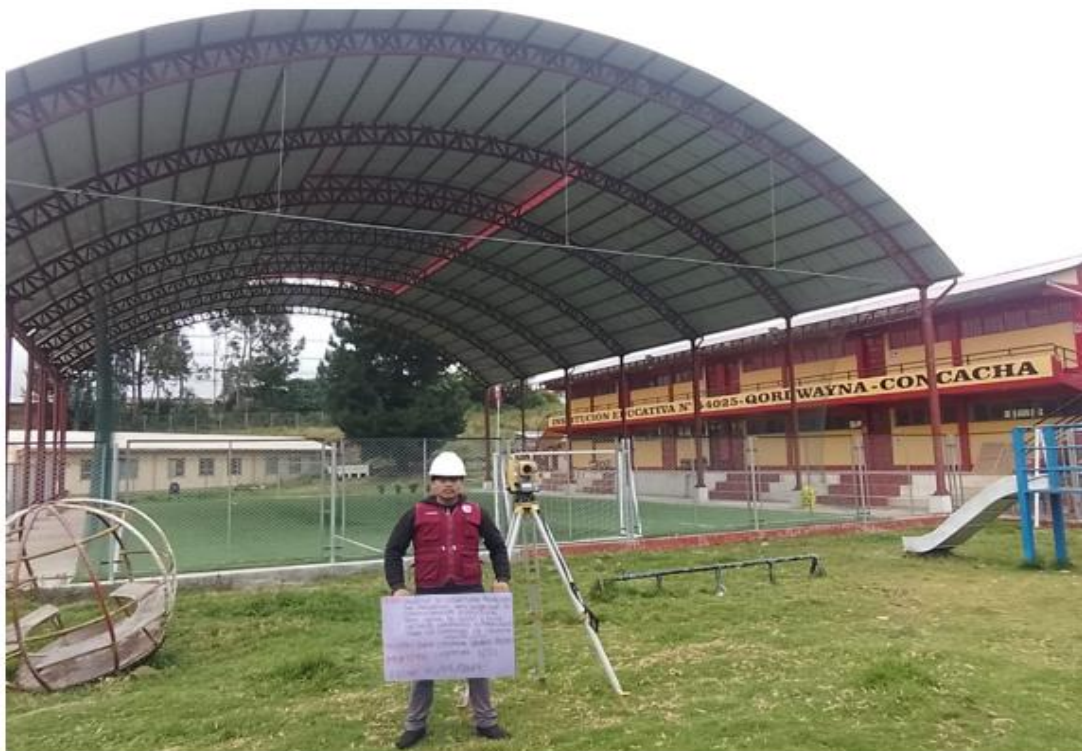
Figura 10

Cobertura de IE. Qori Wayna - Concacha (M03)

Nota. La figura muestra al tesista con equipo de medición estación total en el lugar de estudio

Cubierta N-03 (IE. QORI WAYNA -CONCACHA)

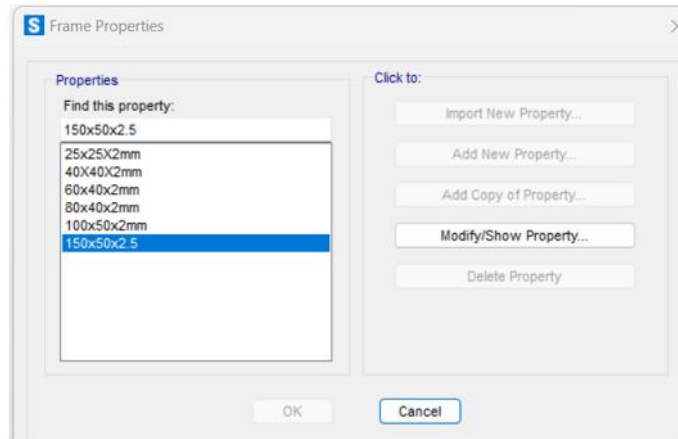
Secciones de elementos frame M01.

Nota. La figura muestra configuración básica de elementos utilizados en la edificación M01.

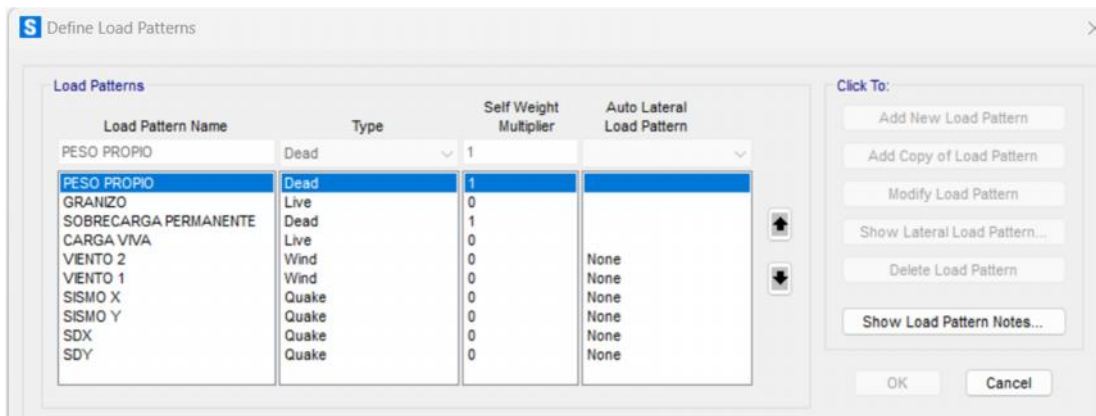
Nota. La figura muestra configuración de patrones de carga para las tres edificaciones

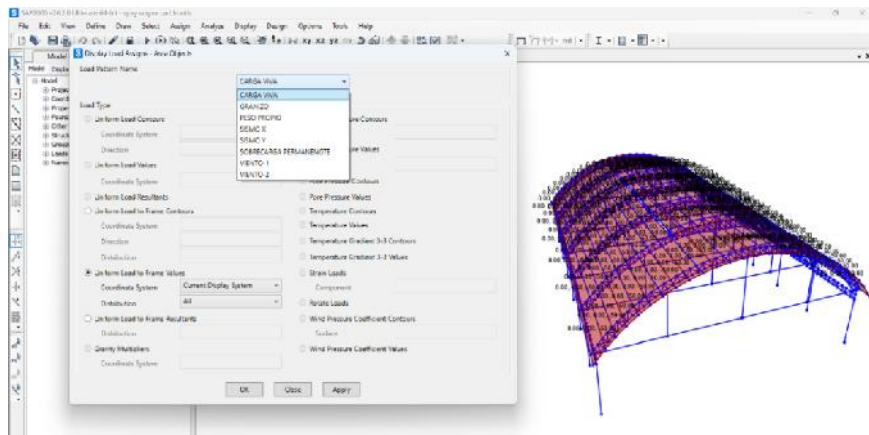
Nota. La figura muestra Introducción de carga viva en toda la cubierta con un valor de 50 kg/m^2 , según norma E020, este procedimiento es igual para las otras coberturas en el estudio.

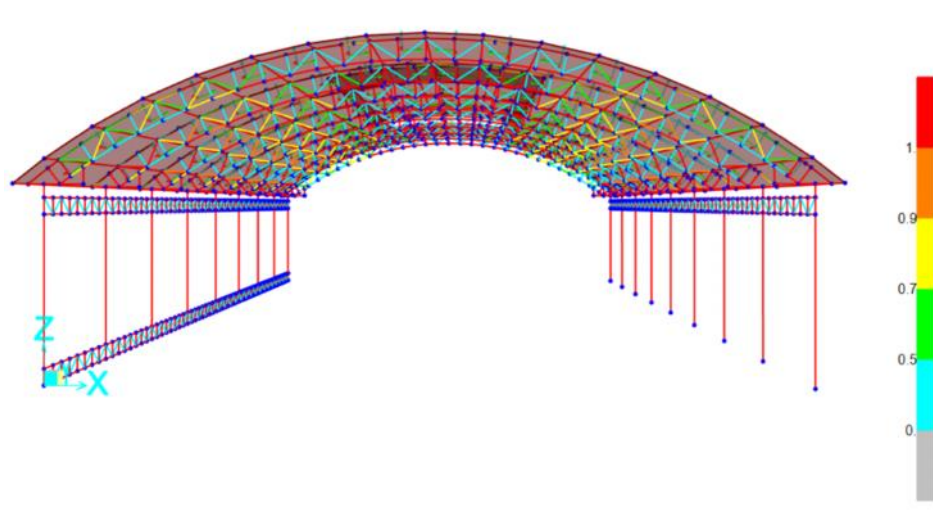
Nota. La figura muestra elementos en estado crítico en el diseño bajo cargas establecidas bajo parámetros normativos la revisión se dio bajo parámetros

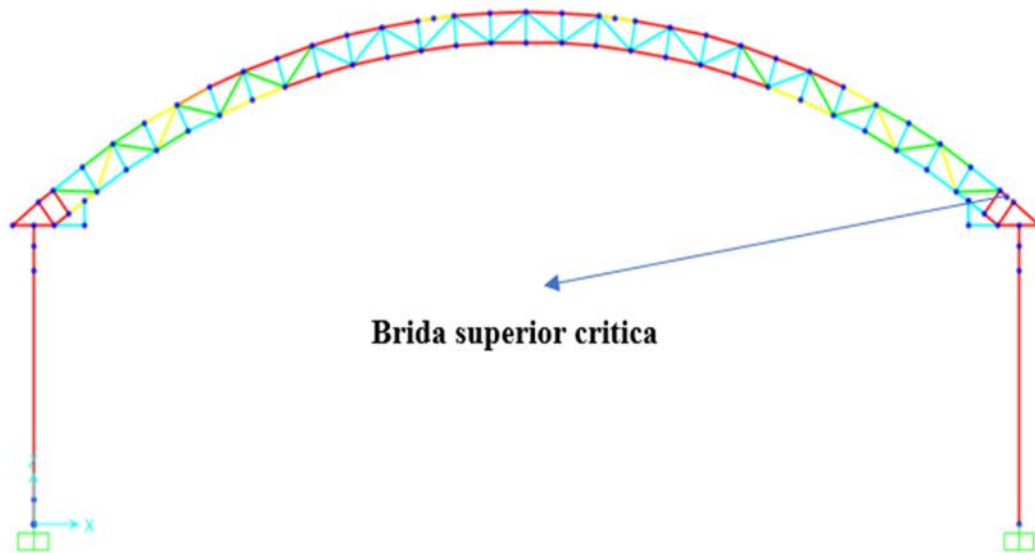
Nota. La figura muestra la brida superior con elementos bajo observación estos pueden identificarse con el color rojo. Bajo parámetros (ANSI/AISC 360-16 (LRFD))

El término dominante es la tracción axial. Esta figura muestra cómo se comporta el elemento Bsup40 frente a distintas combinaciones de carga en SAP2000. Lo más importante aquí es el valor llamado “RATIO”, que indica si el elemento resiste o no. Si ese número es menor a 1.0, todo está bien; pero si es mayor, significa que está fallando. En este caso, la peor combinación es la llamada COMB2, donde el RATIO llega a 2.467, lo que es excesivo. Esto quiere decir que el tubo está trabajando 146% más de lo que debería, principalmente por la fuerza de compresión y el momento flector en el eje menor, que lo están sobrecargando mucho. Aunque el esfuerzo por cortante (corte) está dentro del límite, el elemento no cumple y debe ser reemplazado por una sección más resistente.

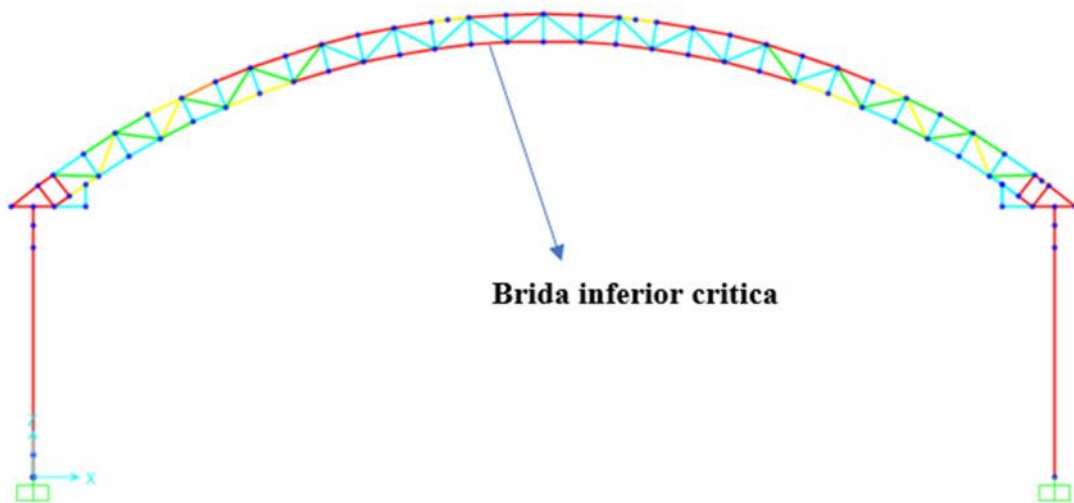
Nota. La figura muestra la brida inferior con elementos sobre esforzados este puede identificarse con el color rojo. Bajo parámetros (ANSI/AISC 360-16 (LRFD))

El término dominante es la tracción, también se muestra cómo se comporta el elemento “Binf 255” frente a distintas combinaciones de carga en SAP2000. Lo más importante aquí es el valor llamado “RATIO”, que indica si el elemento resiste o no. Si ese número es menor a 1.0, todo está bien; pero si es mayor, significa que está fallando. En este caso, la peor combinación es la llamada COMB2, donde el RATIO llega a 2.515, que es excesivo. Esto quiere decir que el tubo está trabajando 151% más de lo que debería, principalmente por la fuerza de tracción y el momento flector, que lo están sobrecargando mucho. Aunque el esfuerzo por cortante (corte) está dentro del límite, el elemento no cumple y debe ser reemplazado por una sección más resistente .

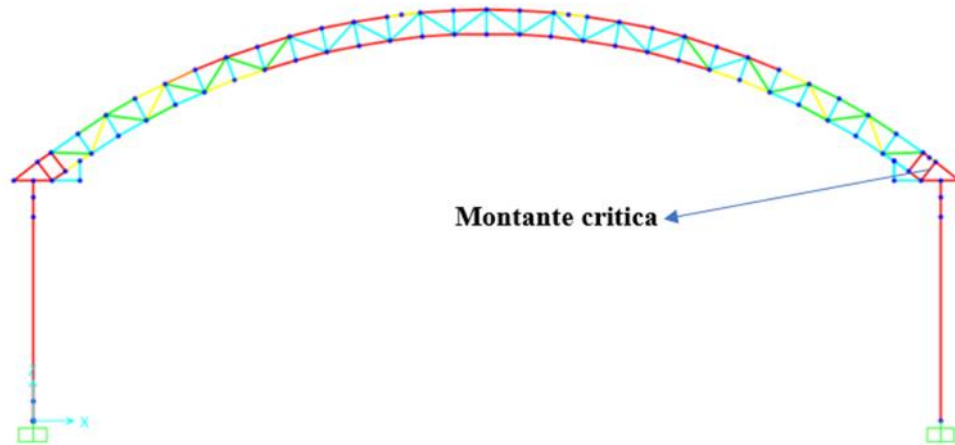
Nota. La figura muestra los montantes con elementos sobre esforzados este puede identificarse con el color rojo. Bajo parámetros (ANSI/AISC 360-16 (LRFD)).

El término dominante es la compresión, también se muestra cómo se comporta el elemento 4 frente a distintas combinaciones de carga en SAP2000. Lo más importante aquí es el valor llamado “RATIO”, que indica si el elemento resiste o no. Si ese número es menor a 1.0, todo está bien; pero si es mayor, significa que está fallando. En este caso, la peor combinación es la llamada COMB2, donde el RATIO llega a 2.503. Esto quiere decir que el tubo está trabajando 150% más de lo que debería, principalmente por la fuerza de compresión y el momento flector, que lo están sobrecargando mucho. Aunque el esfuerzo por cortante (corte) está dentro del límite, el elemento no cumple y debe ser reemplazado por una sección más resistente.

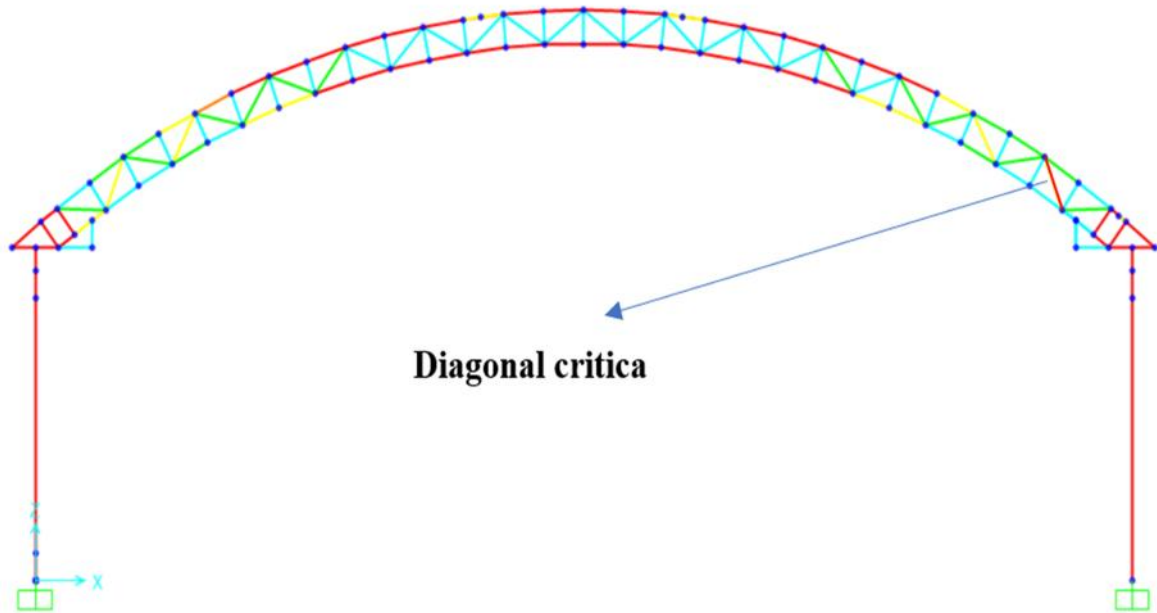
Nota. La figura muestra los montantes con elementos sobre esforzados este puede identificarse con el color rojo. Bajo parámetros ANSI/AISC 360-16 (LRFD)

El término dominante es la compresión, también se muestra cómo se comporta el elemento diagonal22 frente a distintas combinaciones de carga en SAP2000. Lo más importante aquí es el valor llamado “RATIO”, que indica si el elemento resiste o no. Si ese número es menor a 1.0, todo está bien; pero si es mayor, significa que está fallando. En este caso, la peor combinación es la llamada COMB2, donde el RATIO llega a 1.196. Esto quiere decir que el tubo está trabajando 19.6% más de lo que debería, principalmente por la fuerza de compresión que lo están sobrecargando mucho. Aunque el esfuerzo por cortante (corte) está dentro del límite, el elemento no cumple y debe ser reemplazado por una sección más resistente.

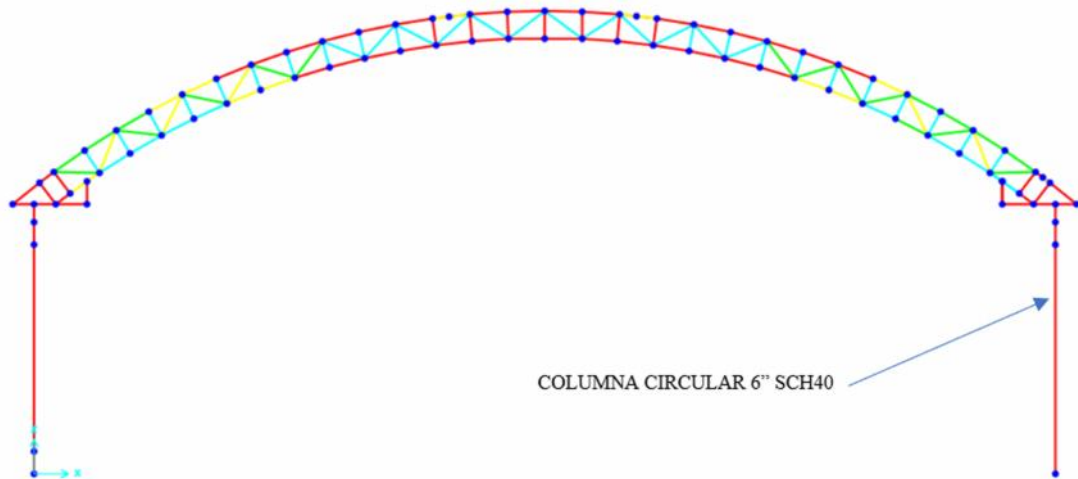
Nota. La figura muestra las columnas con elementos sobre esforzados este puede identificarse con el color rojo. Bajo parámetros (ANSI/AISC 360-16 (LRFD))

El término dominante es la compresión, también se muestra cómo se comporta el elemento “columna 4” frente a distintas combinaciones de carga en SAP2000. Lo más importante aquí es el valor llamado “RATIO”, que indica si el elemento resiste o no. Si ese número es menor a 1.0, todo está bien; pero si es mayor, significa que está fallando. En este caso, la peor combinación es la llamada COMB2, donde el RATIO llega a 1.92. Esto quiere decir que el tubo está trabajando casi 92% más de lo que debería, principalmente por el momento flector, que lo están sobrecargando mucho. Aunque el esfuerzo por cortante (corte) está dentro del límite, el elemento no cumple y debió ser reemplazado por una sección más resistente.

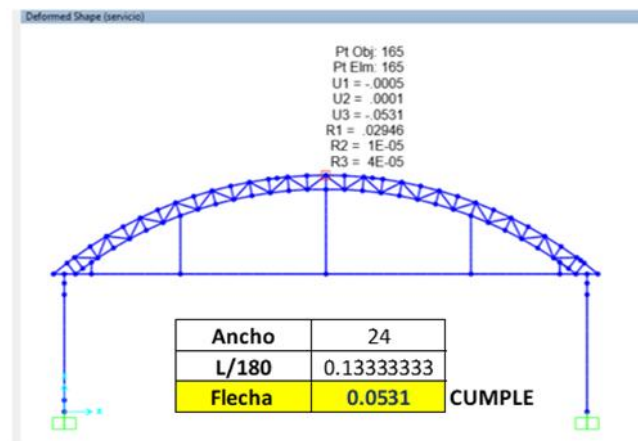
Nota. La figura muestra que la flecha cumple con el parámetro de diseño menor a L/180. Norma E020, (MVCS, 2018) lo que demuestra que sus análisis y calculo es adecuado para resistir las sollicitaciones de carga al incluirse en el diseño cables tensores de 1/2".

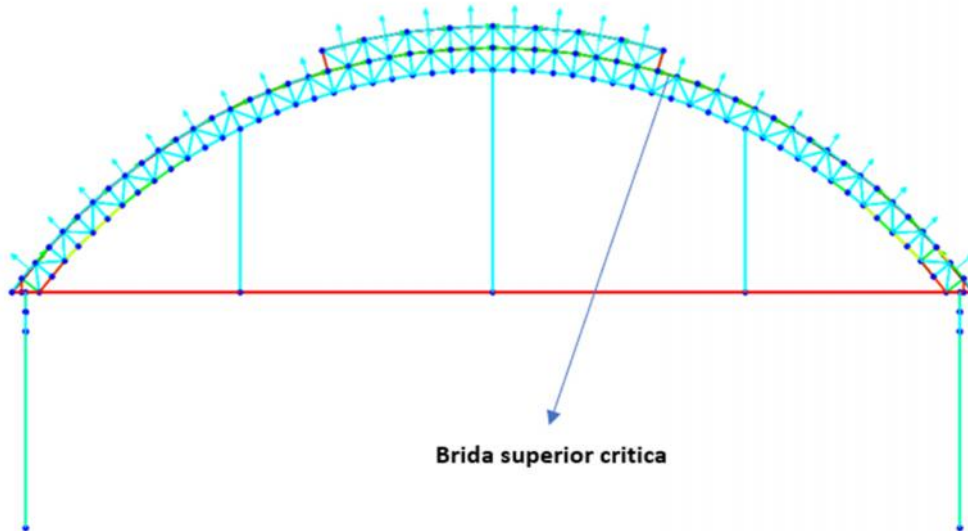
Nota. La figura muestra la brida superior con elementos bajo observación estos pueden identificarse con el color verde. Bajo parámetros (ANSI/AISC 360-16 (LRFD))

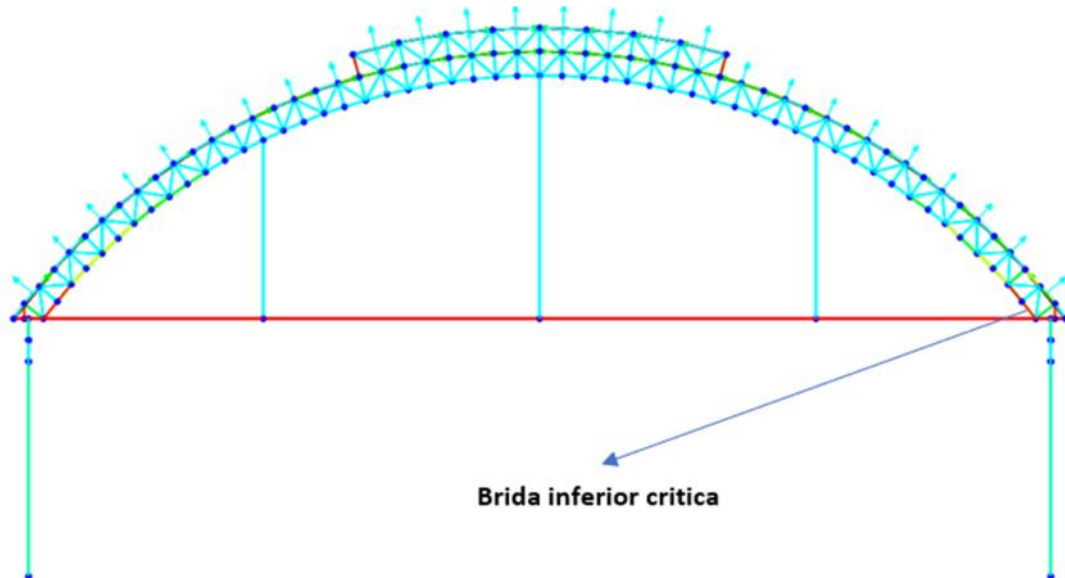
Nota. La figura muestra la brida inferior con elementos rojos los que se evalúan en los siguientes ítems. Bajo parámetros (ANSI/AISC 360-16 (LRFD))

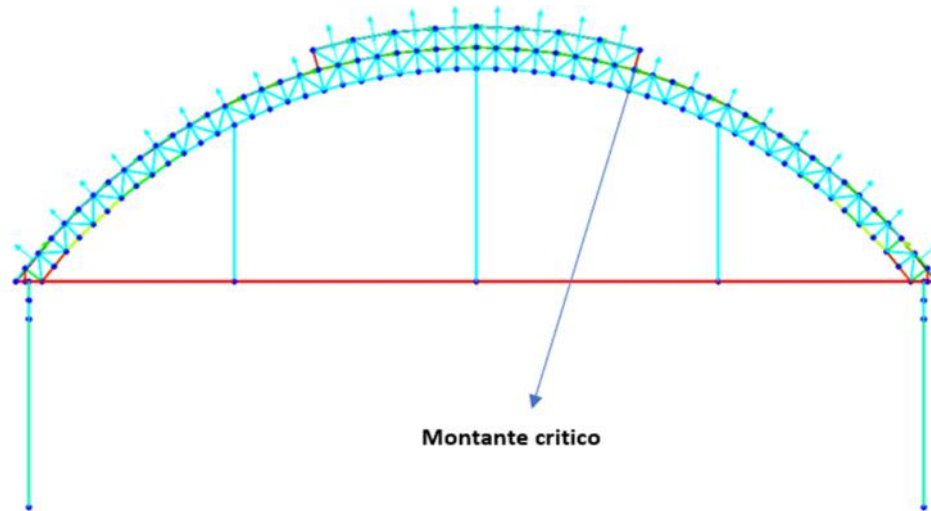
Nota. La figura muestra los montantes con elementos de color rojo lo que requiere observación. Bajo parámetros (ANSI/AISC 360-16 (LRFD))

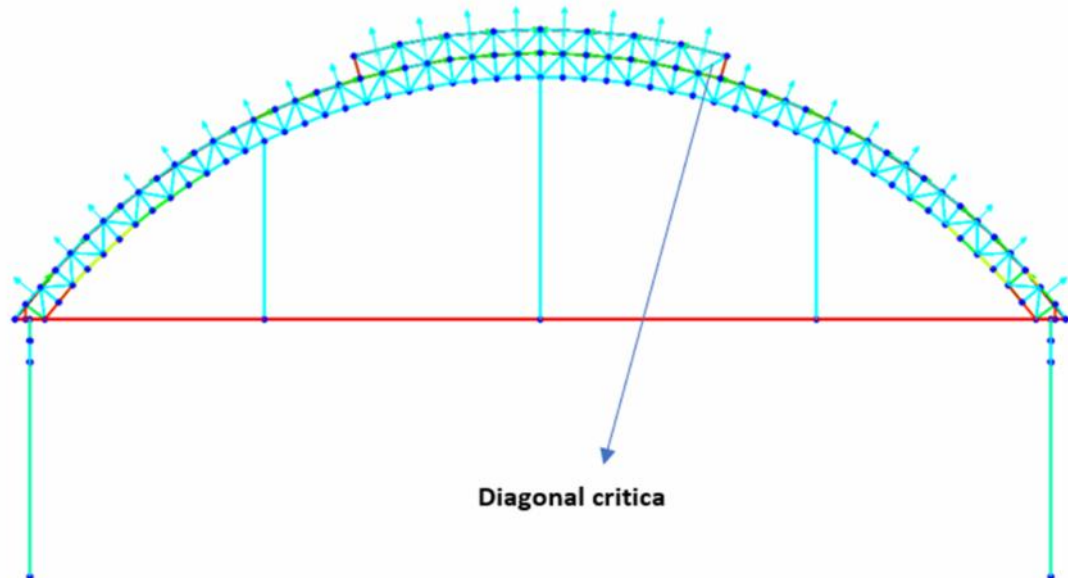
Nota. La figura muestra las diagonales con elementos celestes, significado de buenas resistencias en el elemento. Bajo parámetros (ANSI/AISC 360-16 (LRFD))

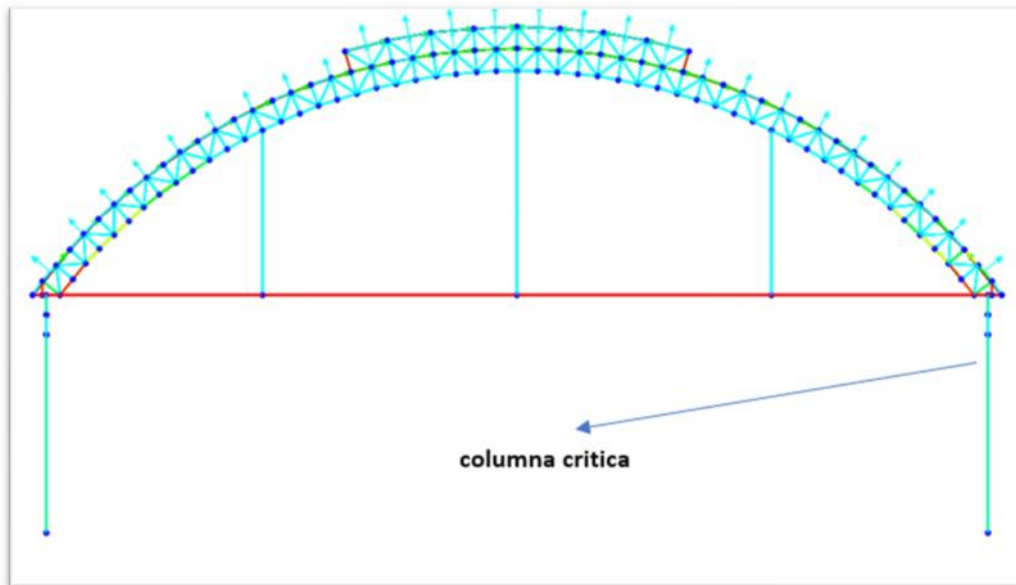
Nota. La figura muestra las columnas circulares de 6" SCH40. Bajo parámetros (ANSI/AISC 360-16 (LRFD))

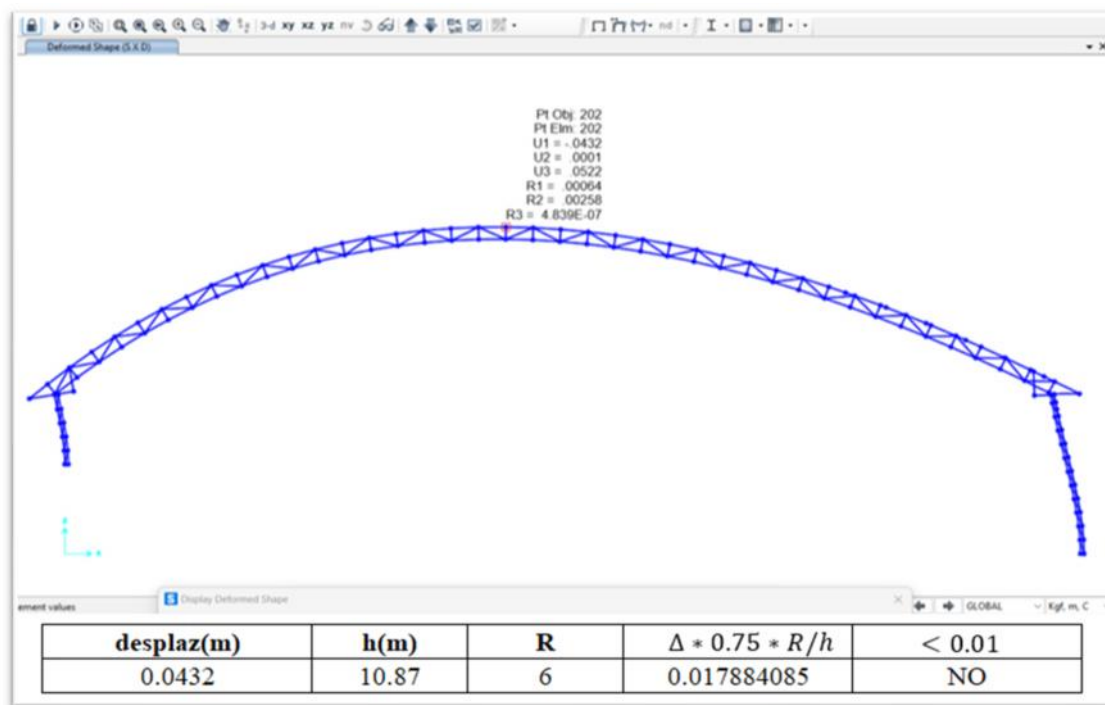
Nota. La figura muestra que la deriva en el “eje x” no cumple con el parámetro de diseño menor a 0.01 de Norma E030 (MVCS, 2018).

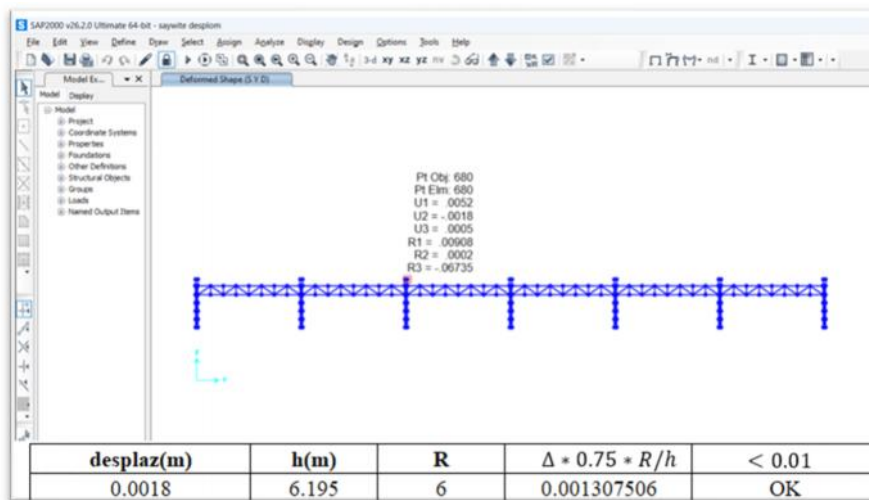
Nota. La figura muestra que la deriva en el “eje y” si cumple con el parámetro de diseño menor a 0.01 de Norma E030 (MVCS, 2018).

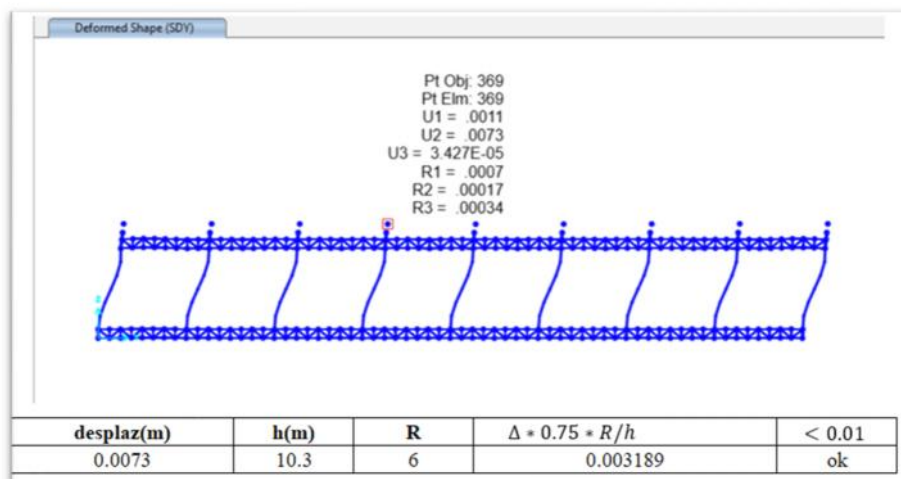
Nota. La figura muestra que la deriva en el “eje y” cumple con el parámetro de diseño menor a 0.01 de la Norma E030 (MVCS, 2018).

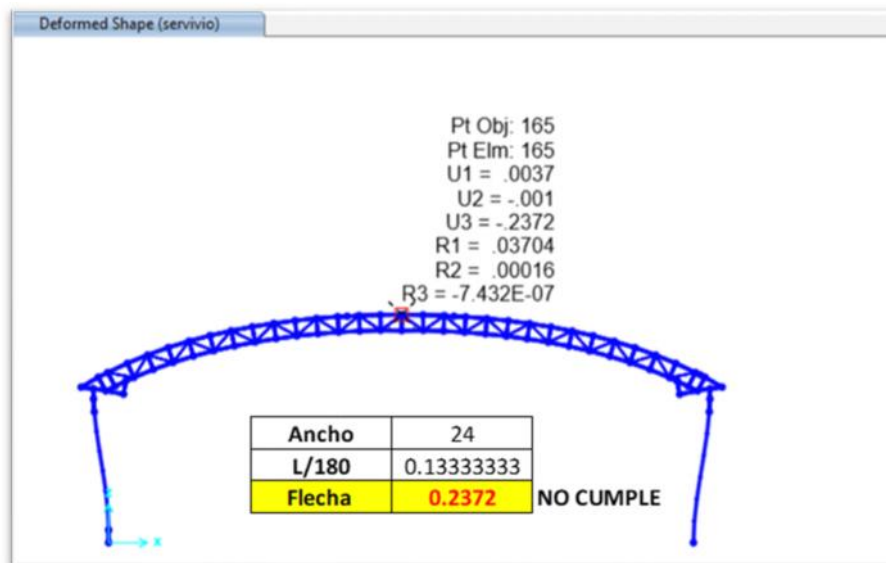
Nota. La figura muestra que la flecha no cumple con el parámetro de diseño menor a $L/180$.

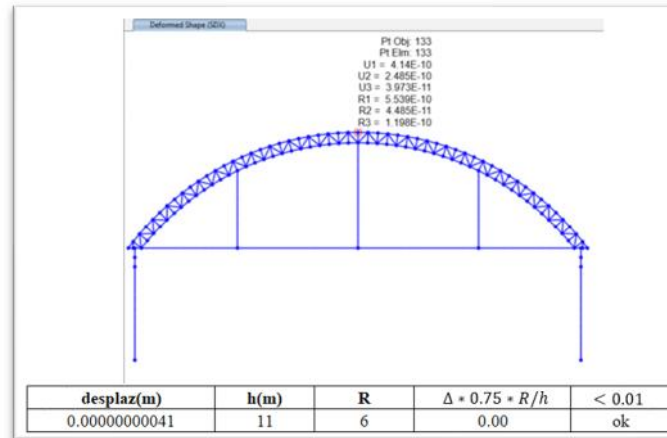
Nota. La figura muestra que la deriva en el eje x cumple con el parámetro de diseño menor a 0.01. Norma E030.

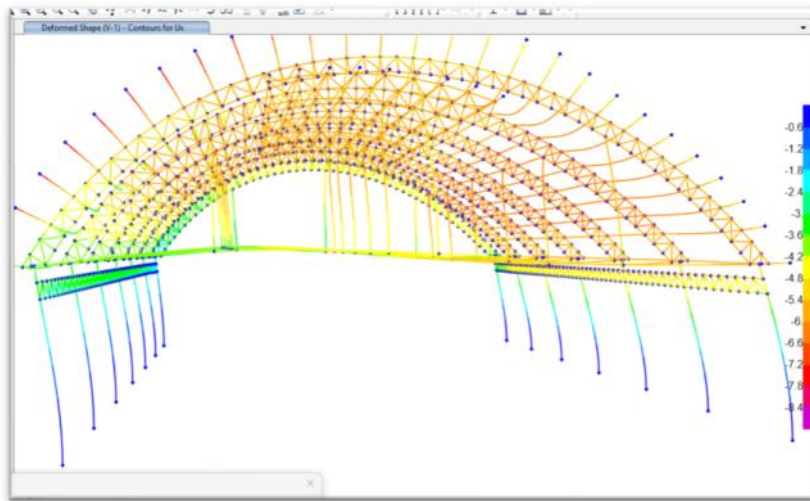
Nota: La figura muestra los desplazamientos máximos: 8.4 cm, se observa que la deformación con zonas de color verde y azul, lo que indica que el viento (V1) provoca una presión lateral que empuja la estructura en diagonal, y torsión en la cubierta.
