UNIVERSIDAD TECNOLÓGICA DE LOS ANDES

**Escuela Profesional de Ingeniería Ambiental y
Recursos Naturales**

Tesis

**Evaluación de la calidad de los bosques de ribera de
la microcuenca del río Mariño de la Provincia de
Abancay – Apurímac, 2017**

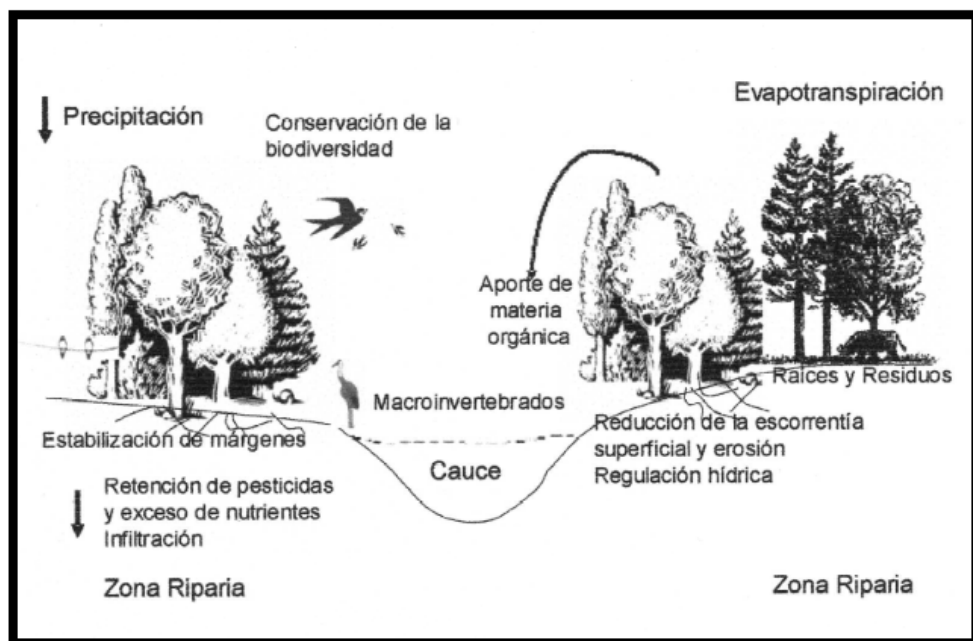
Figura 3. Funciones ecológicas y servicios ambientales del bosque ripario
Fuente: (Arcos Torres, 2005)

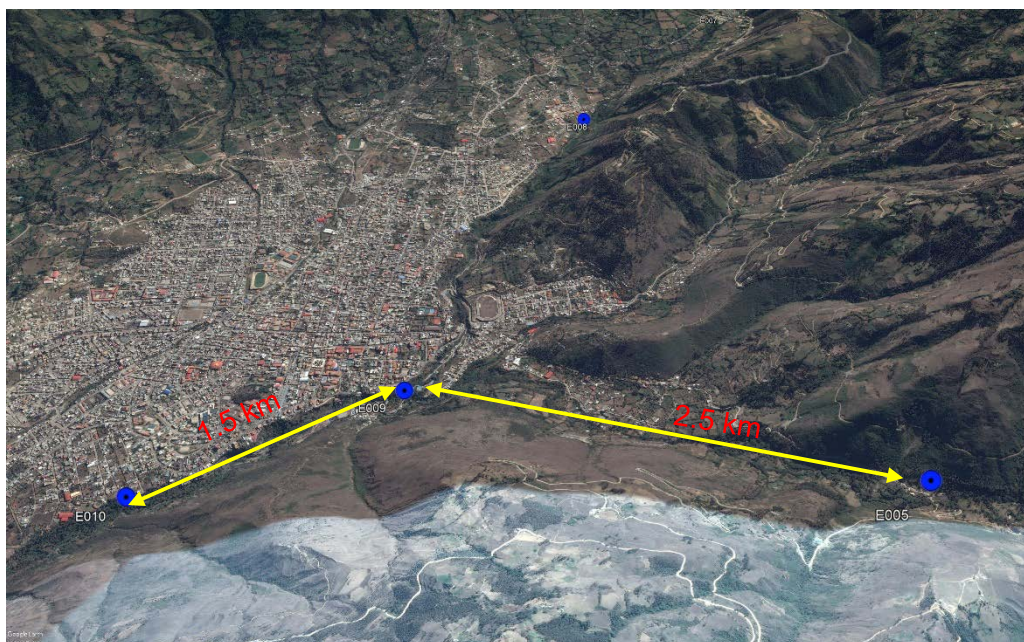
Figura 7. Separación de las estaciones de muestreo

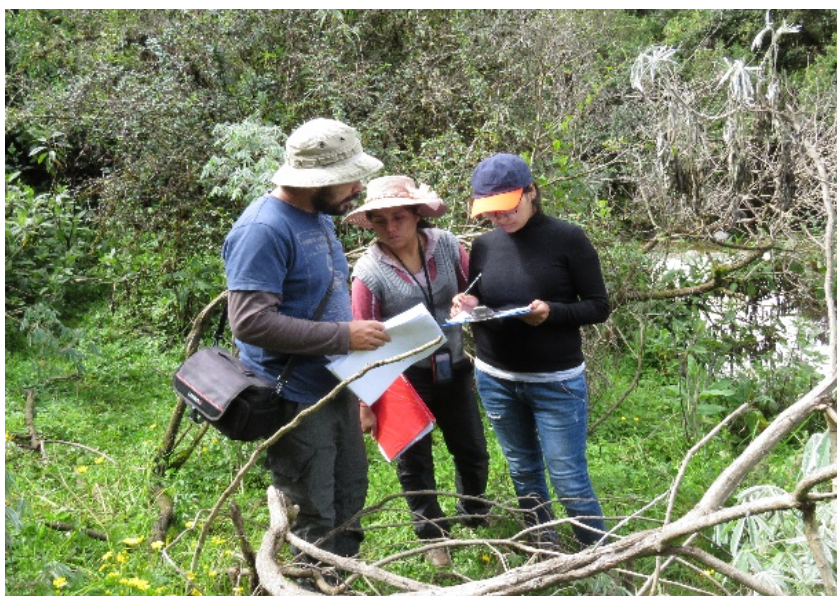
Figura 8. Aplicación del índice QBR mediante fichas de evaluación
Fuente: Elaboración Propia

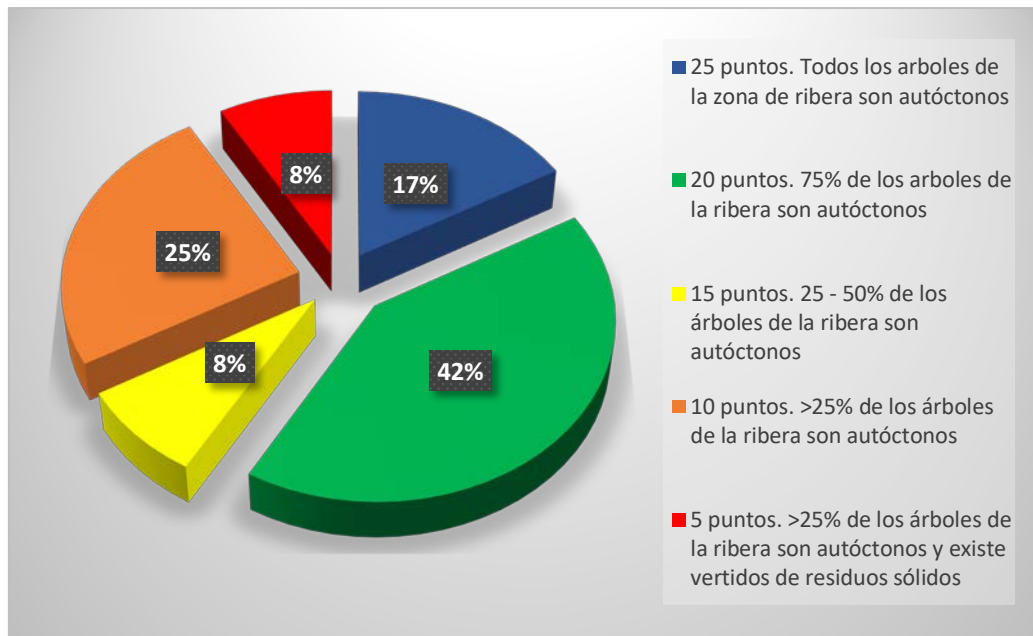
En este bloque se destaca el rol de la cubierta vegetal para determinar este apartado, antes que nada, se determina el tipo geomorfológico, para ello es necesario utilizar la puntuación del margen izquierdo y derecho en función de su desnivel y forma. Los resultados se presentan en la siguiente figura:

Figura 12. Calidad de la cubierta del bosque de ribera de la Microcuenca Mariño

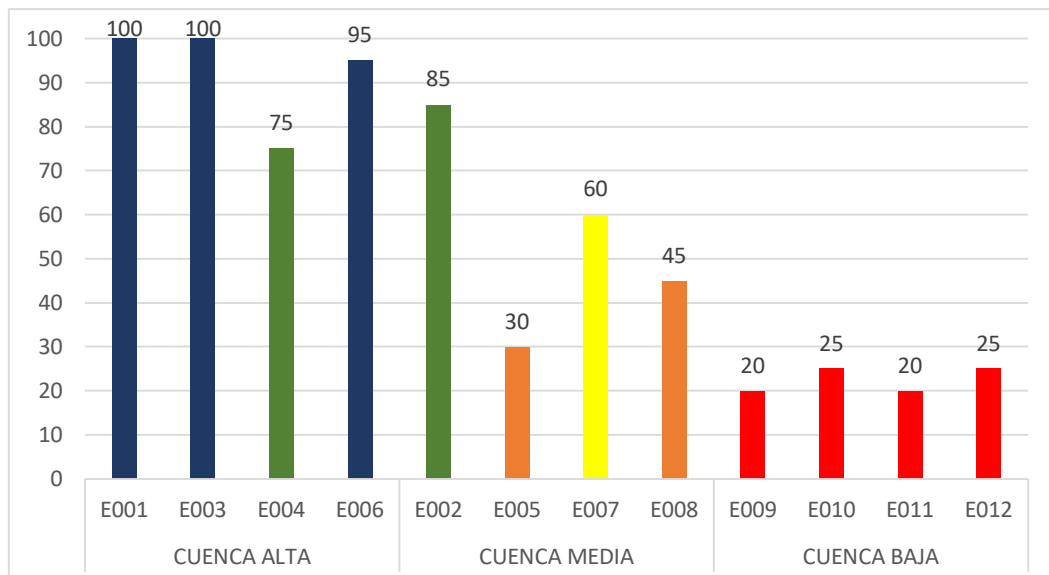
La evaluación del QBR en las estaciones de muestreo en las márgenes del río evaluados, se obtuvieron los valores que se presentan en la tabla 11. Donde se puede observar, en la parte alta de la Microcuenca las estaciones de muestreo presentan una calificación alta, lo que indica que es un área en buen estado de conservación y la vegetación presente es adecuada, es decir, coberturas vegetales naturales sin ninguna alteración. Esto debido a que estas zonas pertenecen a pendientes altas y el uso del suelo es diferente que en la parte media y baja.

Figura 16. Resultados del índice QBR en el año 2018 en las diferentes estaciones de muestreo.

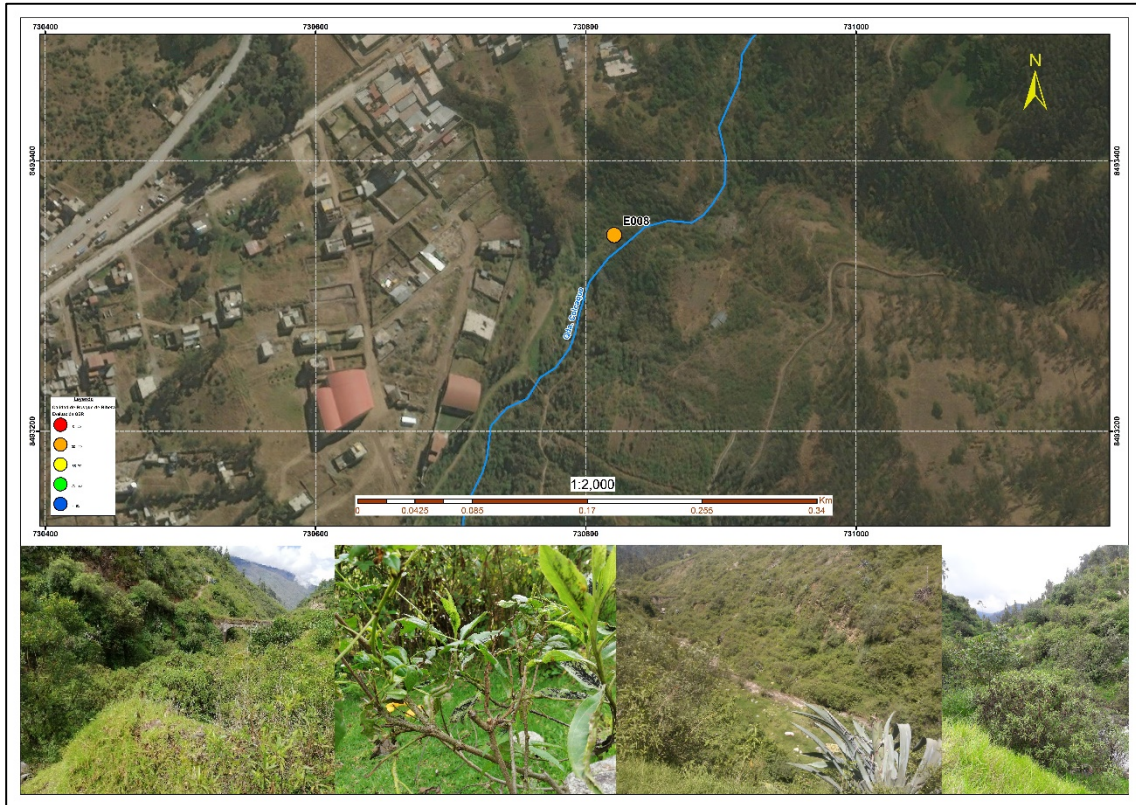
Figura 26. Estación de muestro 008. Imagen Google Earth 2018 y fotos del terreno

La figura 26 muestra a la estación de muestreo E008, ubicada en la parte media de la microcuenca Mariño específicamente parte baja de la quebrada Colcaque.

La tabla 27 muestra las especies vegetales encontradas en la estación de muestreo E008, donde se encontraron comunidades vegetales representativas nativas como molle, aliso y pisonay; además de una especie arbórea exótica que es el *Eucalyptus globulus Labill*, así como especies vegetales arbustivas como chilca.

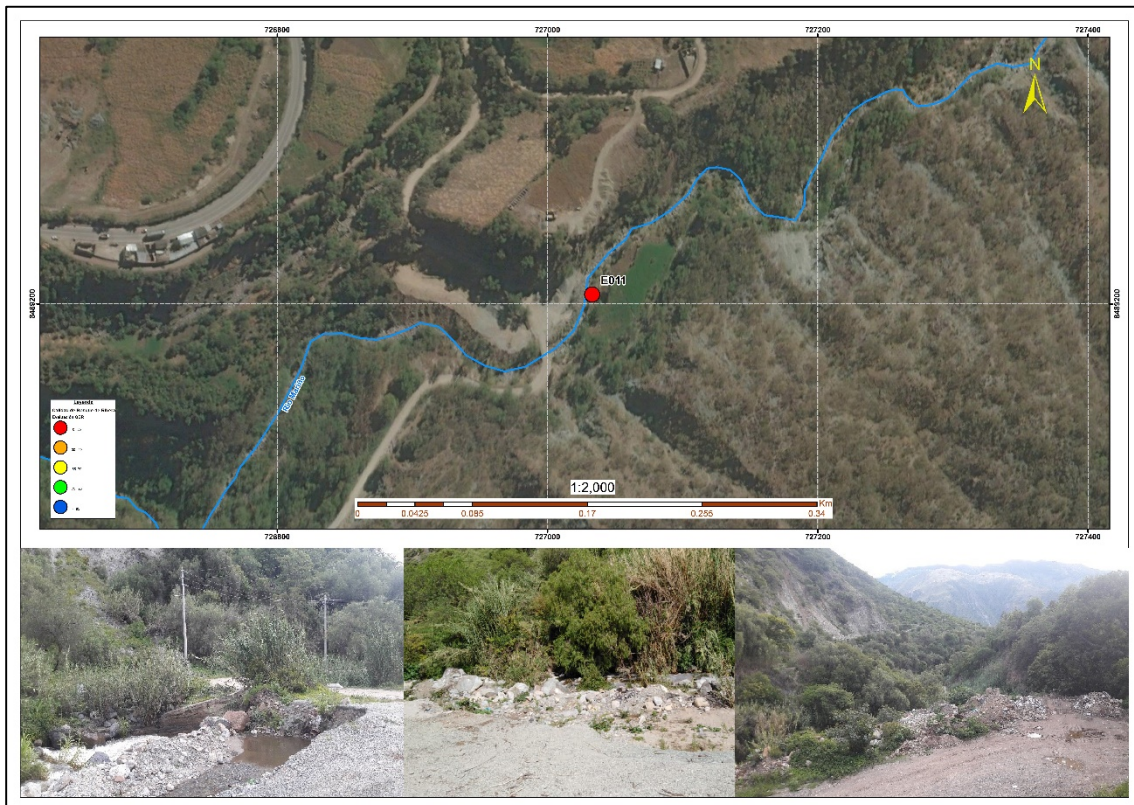
Figura 29. Estación de muestro 011. Imagen Google Earth 2018 y fotos del terreno
Fuente: Elaboración propia

La figura 29 muestra a la estación de muestreo E011, ubicada en la parte baja de la microcuenca Mariño específicamente ubicada en la parte baja del río Mariño.

La tabla 33 muestra las especies vegetales encontradas en la estación de muestreo E011, donde se encontraron comunidades vegetales representativas nativas como molle y pisonay; además de una especie arbórea exótica que es la palta; así como especies vegetales arbustivas como matico, carrizo e higuerilla.

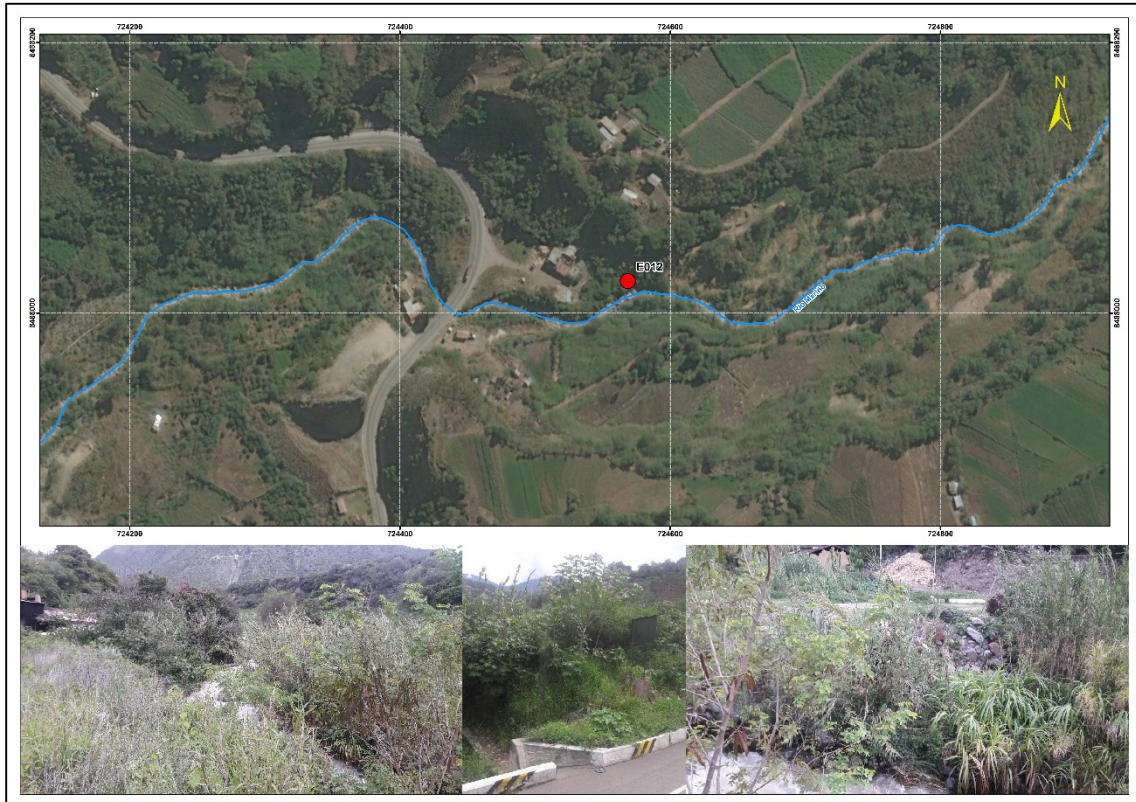
Figura 30. Estación de muestro 012. Imagen Google Earth 2018 y fotos del terreno

La figura 30 muestra a la estación de muestreo E012, ubicada en la parte baja de la microcuenca Mariño, específicamente ubicada en la parte baja del río Mariño (antes de la confluencia con el río Pachachaca).

La tabla 35 muestra las especies vegetales encontradas en la estación de muestreo E012, donde se encontraron comunidades vegetales representativas nativas como molle y pisonay; además de una especie arbórea exótica que es la palta; así como especies vegetales arbustivas como matico, carrizo e higuerilla.
