**Tesis**

**Análisis de vulneración sísmica de viviendas informales en la urb.**

**San Luis Bajo de la ciudad de Abancay-Apurímac-2025**

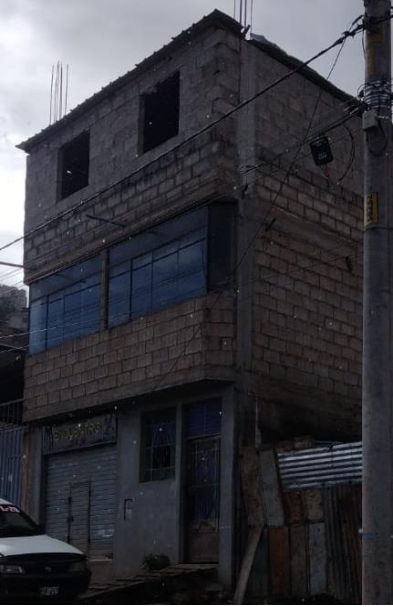
**Tabla 5***Detalle del parámetro 1.*

| Detalle | Panel de Fotografía |
|---|---|
| <p>En esta variable se analiza la excelencia en el proceso de construcción, verificando el adecuado refuerzo de las paredes de carga.</p> <p>La construcción tiene vigas de aislamiento en los dos primeros grados, pero solo presenta columnas de confinamiento en el primer nivel, pero los niveles segundo y tercero no tienen columnas confinadas. Por ello su calificación es "B".</p> | |

**Nota.** muestra la evaluación del parámetro analizado, evidenciando las condiciones constructivas de la vivienda observada. Se aprecia el tipo de material, la disposición estructural y los elementos que podrían comprometer su estabilidad.

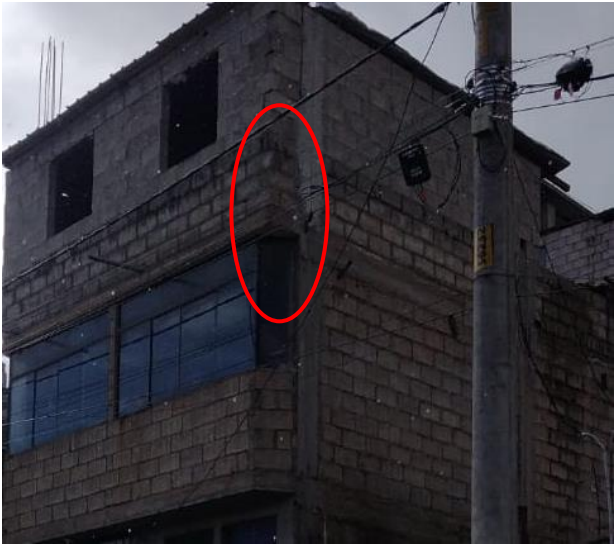
*Detalle del parámetro 2*

| Detalle | Panel de Fotografía |
|---|---|
| <p>En este apartado se evalúa la calidad de los materiales empleados. Según la revisión realizada, las paredes están formadas por bloques de concreto que no son totalmente uniformes, además, se identificó que el grosor del mortero supera los 2 cm.</p> <p>Por estas razones, la evaluación otorgada es: "C".</p> | |

**Nota.** Esta tabla muestra la evaluación del parámetro analizado, describiendo las condiciones constructivas y el estado actual de los materiales observados. Se aprecia la calidad del muro, el tipo de unidad de albañilería empleada y la uniformidad del acabado. Asimismo, permite identificar deficiencias como espesores irregulares, ausencia de confinamiento o fisuras visibles en la estructura.

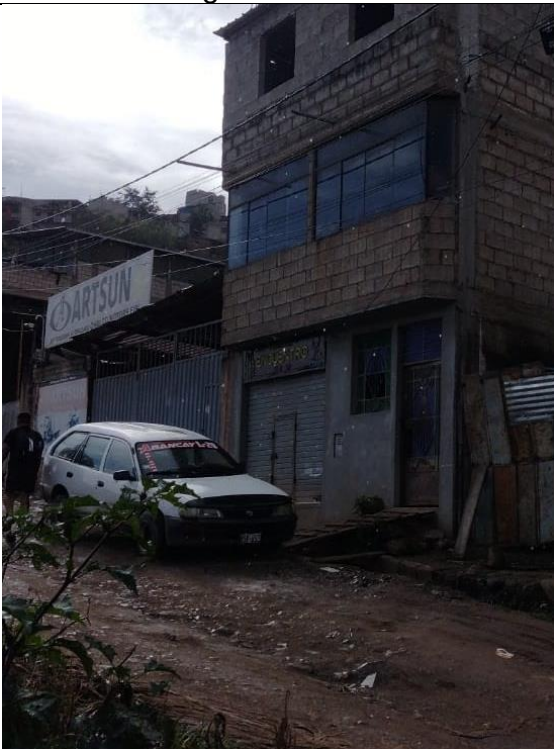
*Detalle del parámetro 4.*

| Detalle | Panel de Fotografía |
|---|---|
| <p>Este criterio toma en cuenta la localización de la edificación y la inclinación del terreno sobre el que se encuentra edificada. La construcción está asentada en un suelo blando o suelto con una pendiente que varía entre el 10% y el 30%, y la diferencia de niveles en la cimentación no sobrepasa 1 metro. No se observa presión de tierra debido a la presencia de un terraplén. Por consiguiente, la calificación asignada a este parámetro es "C"</p> | |

**Nota.** Esta tabla muestra la evaluación del parámetro relacionado a la ubicación de la edificación y las condiciones del terreno donde se encuentra construida. Se observa que la vivienda está asentada sobre suelo blando o suelto con pendiente significativa, lo cual puede afectar la estabilidad estructural. Asimismo, no se

evidencia presencia de empujes laterales críticos ni deformaciones visibles en la cimentación.

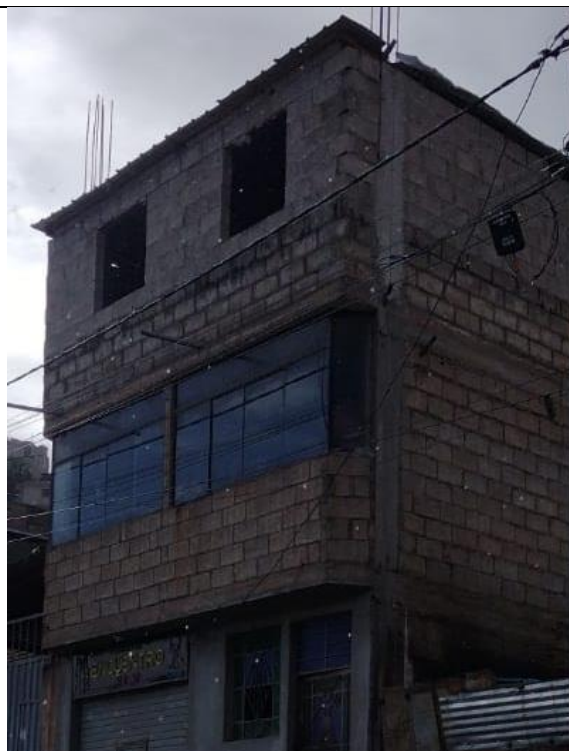
La edificación presenta una superficie plana en las losas, la apertura de los diafragmas es menor al 30% y la unión entre muros y diafragmas es buena. Por ello, este criterio recibe una calificación de "A".

**Nota.** Esta tabla muestra la evaluación del parámetro relacionado con la regularidad de los diafragmas y la conexión entre los elementos horizontales y verticales de la estructura. Se observa que la edificación presenta losas planas, aperturas menores al 30 % y una correcta unión entre muros y diafragmas.

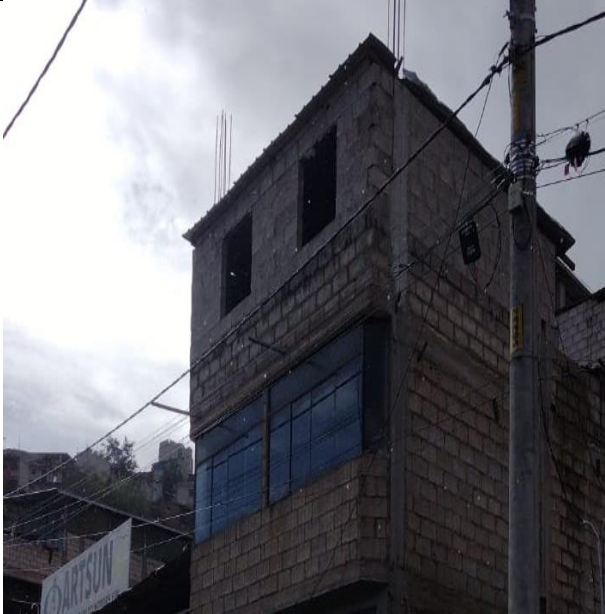
**Tabla 15***Detalle del parámetro 9.*

| Detalle | Panel de Fotografía |
|---|---|
| <p>En esta obra se emplea una cubierta diferente de la del sistema "par y nudillo", que es conocida, entre los trabajadores de la construcción, utilizados como cubierta de "media agua". En esta situación, se observan correas elaboradas en madera que están correctamente unidas a las armaduras de las columnas y apoyadas sobre estas, lo que proporciona estabilidad y rigidez a la estructura. Por estas razones, la calificación asignada es "A".</p> | |

**Nota.** Esta tabla muestra la evaluación del parámetro relacionado con el tipo de cubierta empleado en la vivienda, el cual corresponde a una estructura de madera tipo "media agua", distinta al sistema tradicional par y nudillo. Se observa que las piezas de madera están correctamente apoyadas y unidas a las armaduras de las columnas, lo que contribuye a la estabilidad del techo.

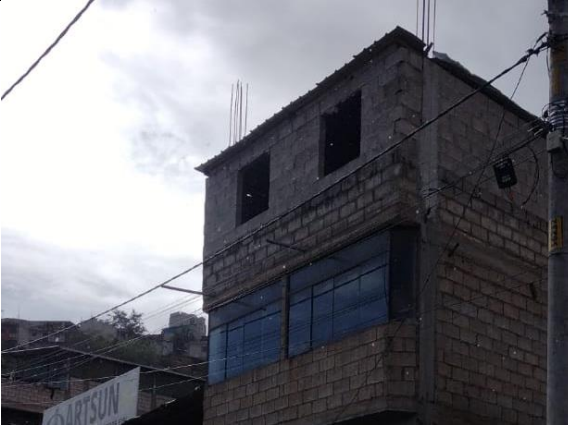
*Detalle del parámetro 10.*

| Detalle | Panel de Fotografía |
|---|---|
| <p>La propiedad evaluada presenta numerosos componentes no estructurales que, debido a su considerable peso, están inadecuadamente unidos a la estructura principal. Esto supone un peligro de desprendimiento si se produce un sismo.</p> <p>Por estos motivos, este parámetro recibe la calificación de "C".</p> | |

**Nota.** Esta tabla muestra la evaluación del parámetro relacionado con la presencia de elementos no estructurales anexos a la vivienda, como

ampliaciones, muros delgados o añadidos sin anclaje adecuado a la estructura principal. Estos componentes presentan riesgo de desprendimiento durante un sismo debido a su peso y mala conexión.

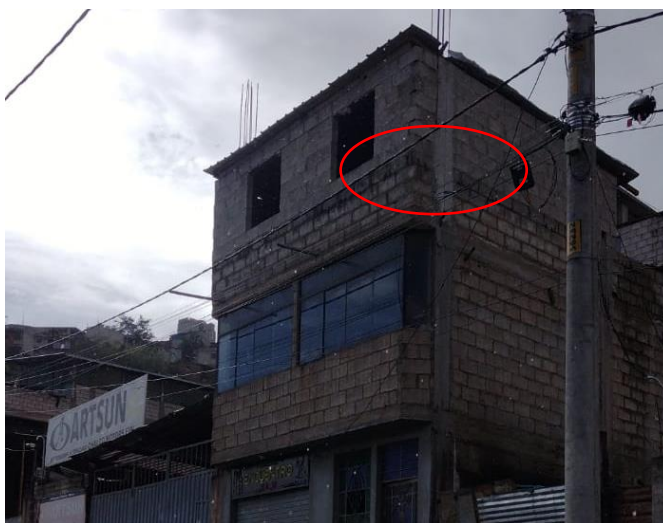
En la vivienda evaluada se observan fisuras en los muros que no fueron originadas por movimientos sísmicos. Asimismo, puesto que el primer piso se levantó mucho antes que los siguientes dos, la antigüedad de la estructura ha ocasionado un deterioro en el trabajo de albañilería.

Por estos motivos, este parámetro se clasifica como "B".

*Nota.* Esta tabla muestra la evaluación del parámetro relacionado con la presencia de fisuras en los muros de la vivienda, las cuales se atribuyen a eventos sísmicos previos y al deterioro del material por antigüedad. Se evidencia que el primer nivel presenta mayor desgaste debido a su construcción más antigua, lo que afecta la calidad del trabajo de albañilería.

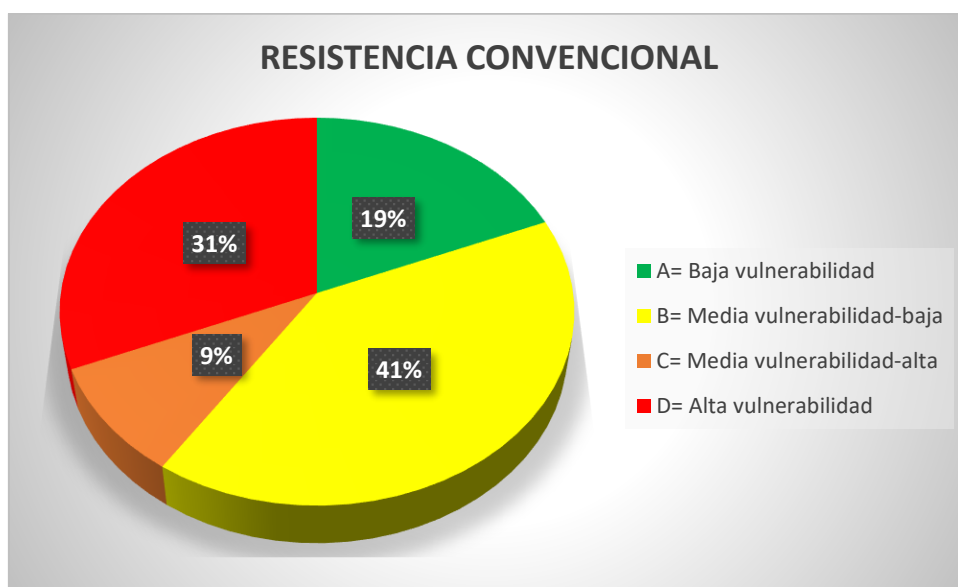
**Figura 7**  
*Parámetro Resistencia Convencional*

**Nota.** Esta figura representa la distribución porcentual del parámetro de resistencia convencional del sistema estructural de las viviendas evaluadas. Se observa que el 41 % de las edificaciones se encuentra en la categoría “B”, lo que refleja una resistencia moderada; mientras que el 31 % pertenece a la categoría “D”, evidenciando condiciones críticas. Asimismo, el 19 % alcanza la clasificación “A” y solo el 9 % la categoría “C”, lo que confirma que una parte significativa de las

viviendas requiere intervención estructural para mejorar su comportamiento sísmico.

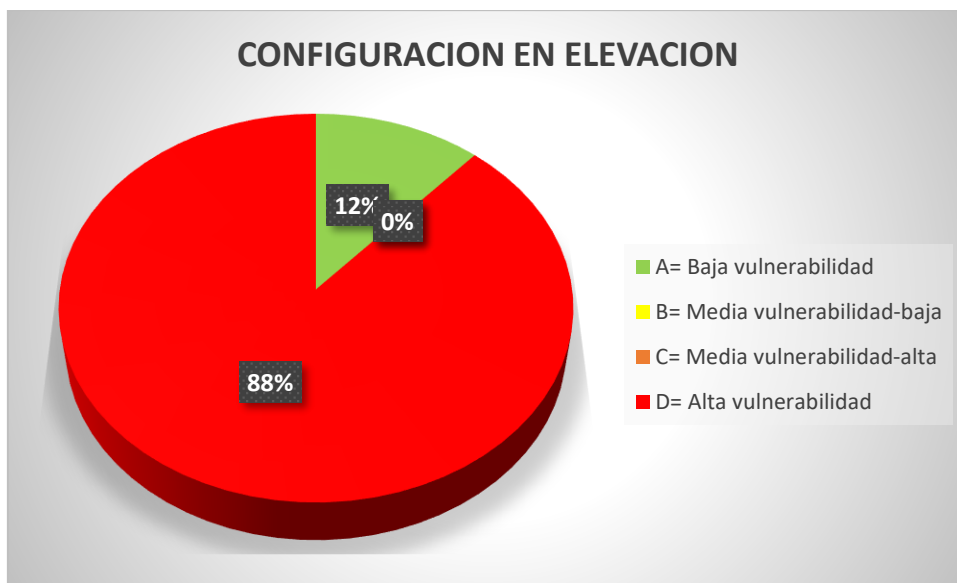
**Figura 11**

*Parámetro Configuración en Elevación*

**Nota.** Esta figura muestra la representación gráfica del parámetro correspondiente a la configuración en elevación de las viviendas evaluadas. Se observa que el 88 % de las edificaciones se ubica en la categoría “D”, lo que evidencia elevaciones con discontinuidades, retranqueos o cambios de nivel que generan concentraciones de esfuerzos. Solo el 12 % pertenece a la categoría “A”, indicando fachadas regulares y alineadas. Estos resultados reflejan una alta vulnerabilidad estructural debido a irregularidades verticales.

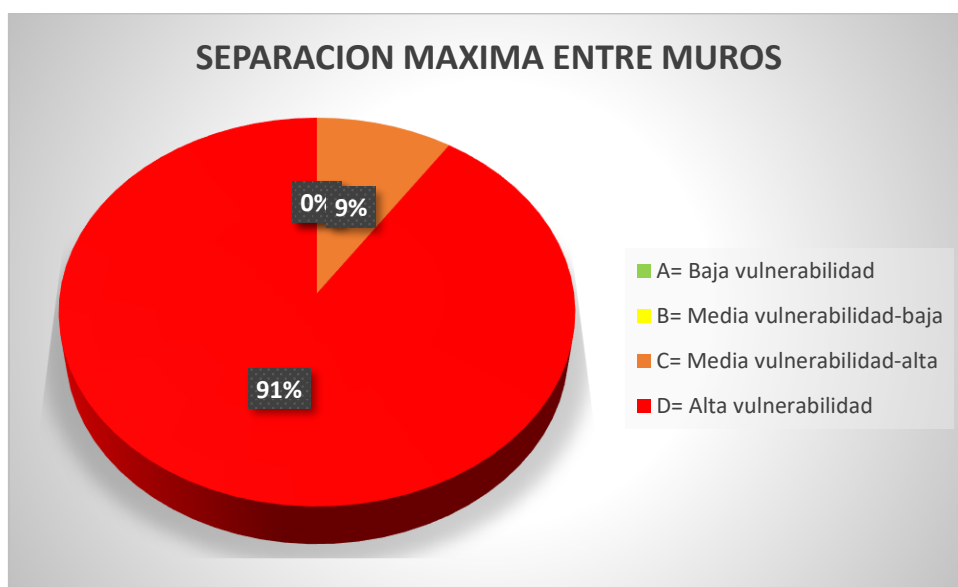
**Figura 12**

*Parámetro Separación máxima entre muros*

**Nota.** Esta figura muestra la distribución del parámetro relacionado con la separación máxima entre muros: el 91 % de las viviendas se ubica en la categoría “D” (alta vulnerabilidad) y el 9 % en “C”, sin registros en “A” ni “B”. Este patrón evidencia luces excesivas entre muros, con baja rigidez y deficiente transmisión de cargas laterales, lo que incrementa la vulnerabilidad sísmica del sistema estructural.

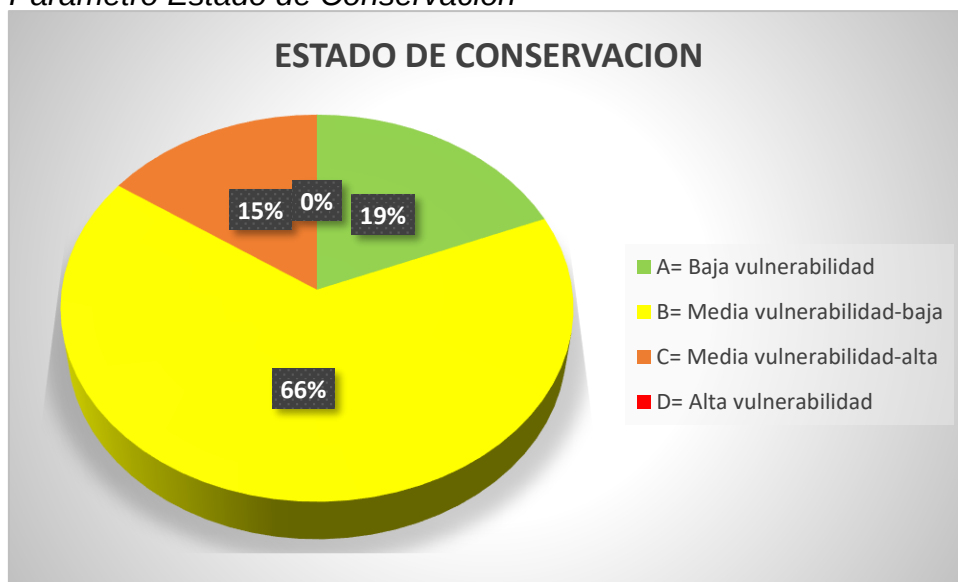
**Figura 15**

*Parámetro Estado de Conservación*

**Nota.** Esta figura representa la distribución porcentual del parámetro estado de conservación de las viviendas evaluadas. Se observa que el 66 % se ubica en la categoría “B”, lo que indica mantenimiento regular con deterioros menores;

mientras que el 19 % corresponde a “A”, evidenciando buenas condiciones generales. Asimismo, el 15 % se clasifica como “C”, reflejando daños moderados que requieren atención, sin registrarse valores críticos en categoría “D”.

El estudio del estado de conservación de los edificios de albañilería en la urbanización San Luis bajo arroja que el 19% de las viviendas presentan baja vulnerabilidad de calificación A debido a que presentan muros en buen estado sin fisuras visibles ya que las viviendas no superan ni los 10 años de antigüedad, 66% presenta media vulnerabilidad – baja de calificación B, con una intervención a largo plazo debido a que las edificaciones presentan muros, columnas y techo en estado de conservación regular pero presentan agrietamientos que no han sido provocados por terremotos sino más bien a causa de asentamiento, sin embargo el 15% presenta media vulnerabilidad-alta de calificación C, de tipo de intervención requerida a causa de las construcciones que tienen paredes deterioradas y con fisuras de entre 2 y 3 mm.
