**Tesis**

**Análisis del flujo de infiltración en los deslizamientos de taludes en vía vecinal  
Emp. AP-647 en el tramo Km 00+230 - km00+670 de Aymas Alto - Abancay,**

**Apurímac 2023**

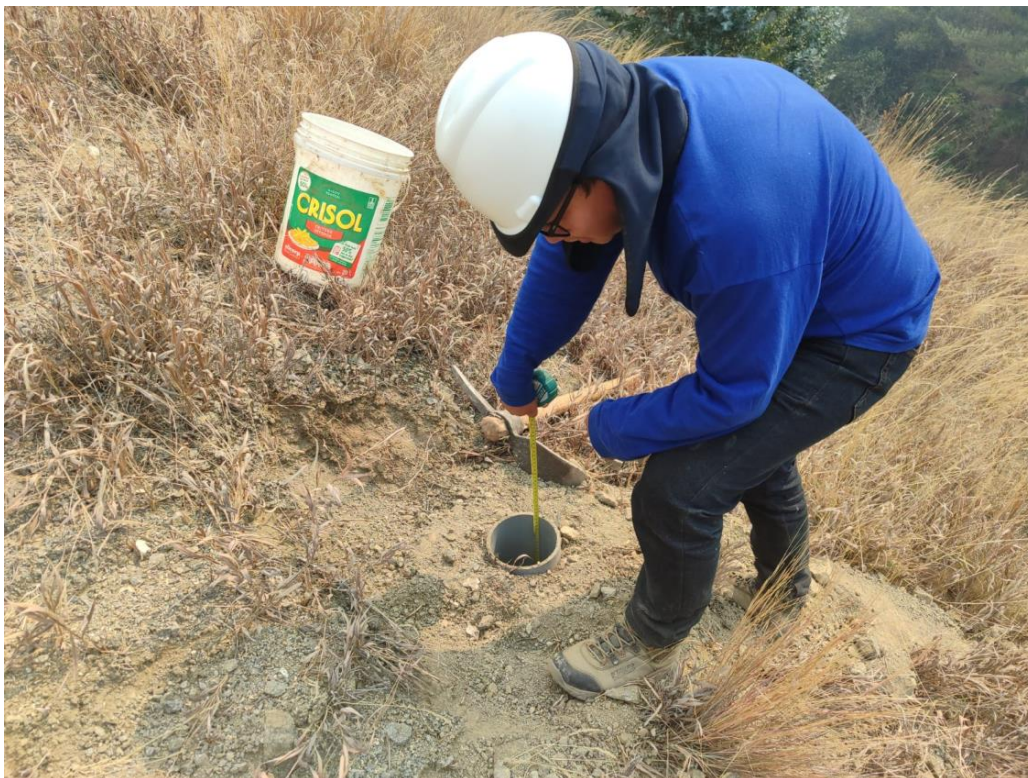
*Ensayo del método Porchet MINVU 1996*

*Nota.* Como se aprecia en la imagen se puede observar la medición de la profundidad del ensayo realizado.

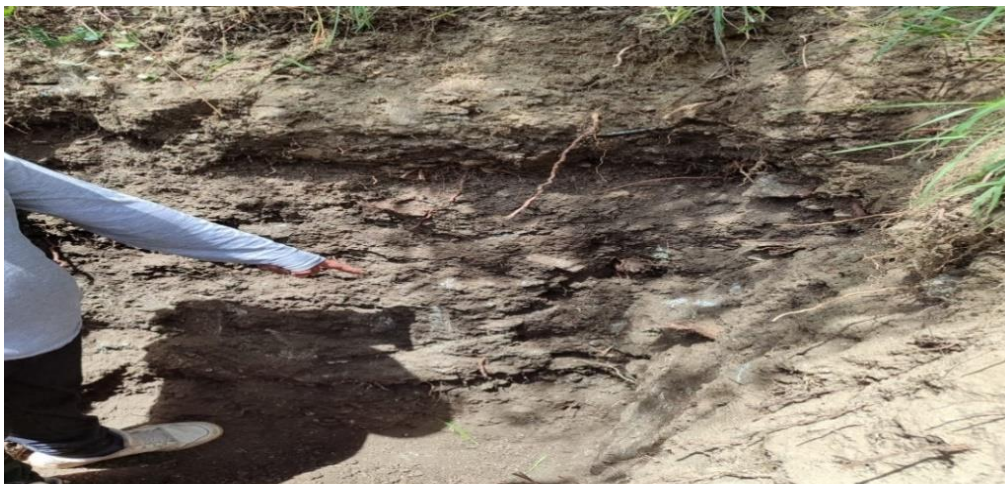
Calicata 01

*Nota.* Perfil estratigráfico de la calicata 01.

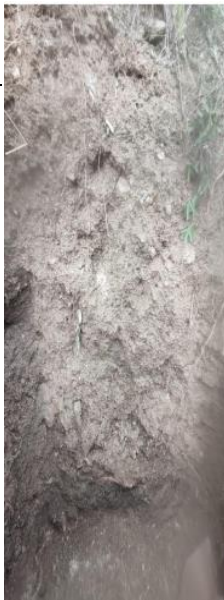
| Análisis de Flujo de Infiltración en los Deslizamientos de Taludes en Aymas<br>Alto - Abancay, Apurímac 2023 | | | | | | C - 02 |
|---|---|---|---|---|---|---|
| Profundad<br>Ad (M) | Espesor | Clasificación | Símbolo | Descripción de la<br>Muestra | Observaciones | |
| | 0.00 | 0.30 | | PT: material altamente orgánico | | |

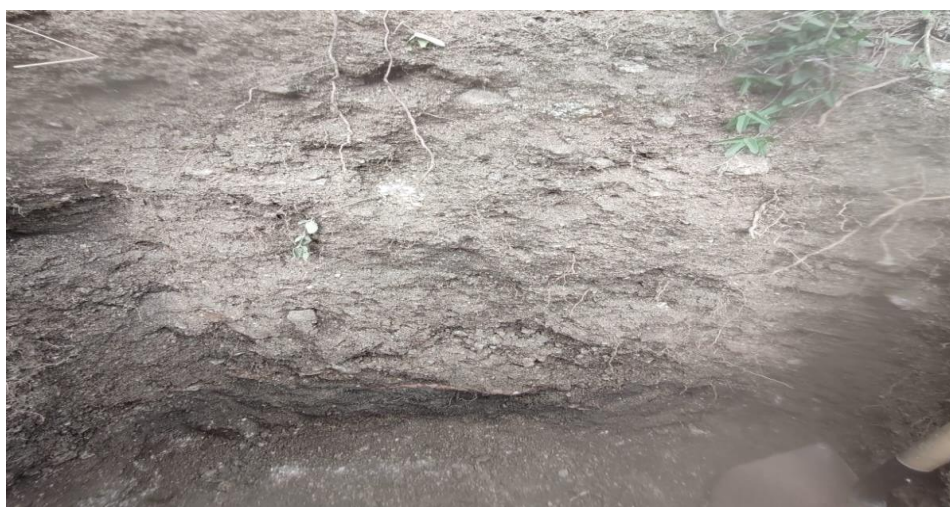
*Nota.* Elaboración propia.**Figura 14***Calicata 02*

*Nota.* Perfil estratigráfico Calicata 02.

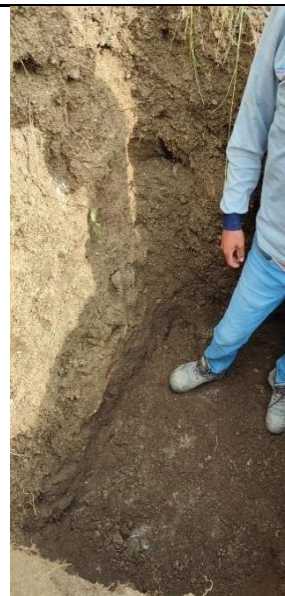
| Análisis de Flujo de Infiltración en los Deslizamientos de Taludes en Aymas Alto<br>- Abancay, Apurímac 2023 | | | | | | C - 03 |
|---|---|---|---|---|---|---|
| Profundidad (M) | Espesor | Clasificación | Símbolo | Descripción de la Muestra | Observaciones | |
| <div><div></div><div></div></div> 0.00 | 0.30 | SUCS | | PT: material altamente orgánico | | |

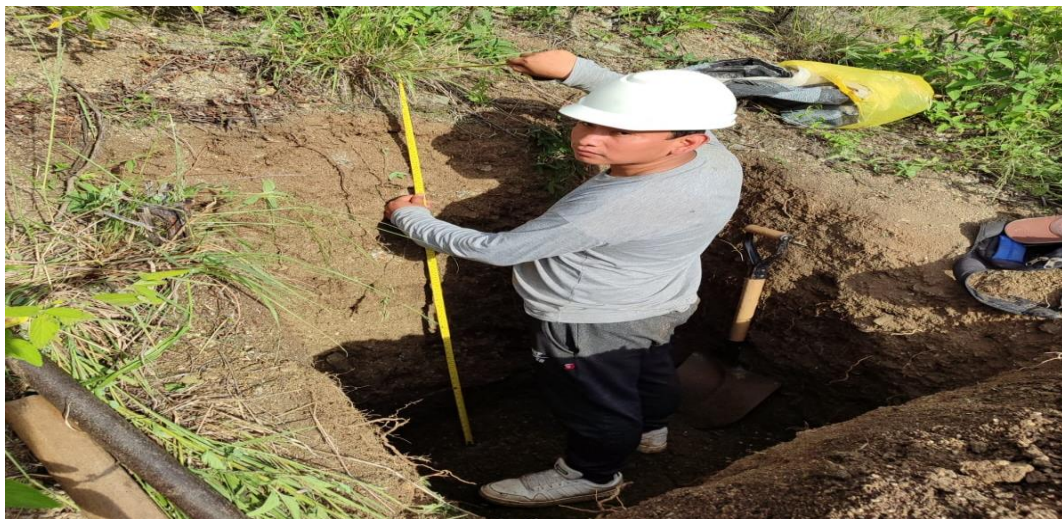
**Figura 15***Calicata 03*

*Nota.* Perfil estratigráfico Calicata 03.
