ESCUELA PROFESIONAL: INGENIERÍA CIVIL

Tesis

Evaluación de las propiedades geotécnicas del macizo rocoso para el diseño de la presa

Taccracocha, distrito de Lambrama, Abancay – 2025

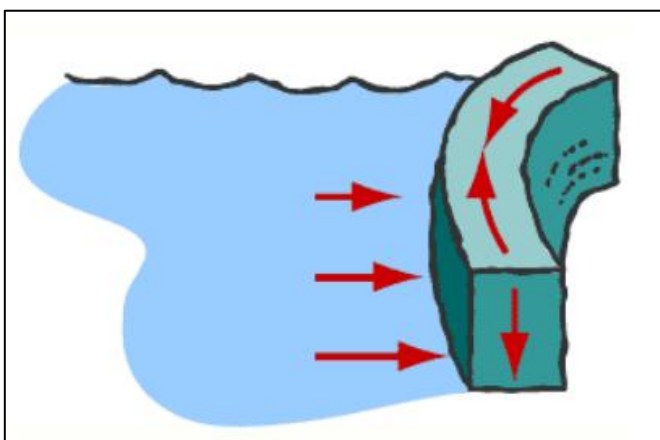
Figura 2

Presa de Arco

Nota. Esquema de una presa de arco donde la presión del agua se canaliza a lo largo del arco y se transfiere hacia los estribos y la cimentación. Tomado de “*Análisis de control de infiltraciones en la fundación de la presa Coltani, Tacna, aplicando la técnica de pilotes secantes* “ (Jayo, 2021, p. 29).

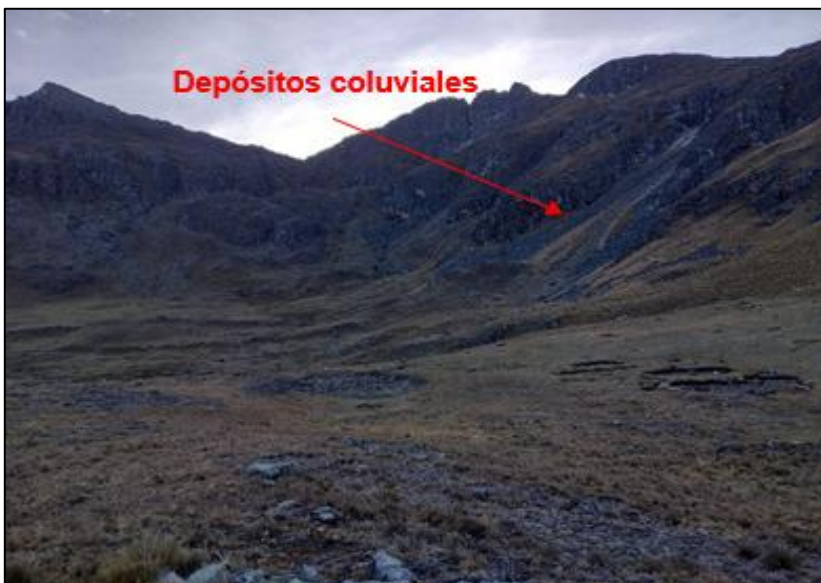
Figura 5

Depósitos Coluviales

Nota. Vista de ladera andina donde se señalan depósitos coluviales en el pie del talud. Tomado de “Evaluación geotécnica para la construcción de la Presa Taccraccocha, Lambrama–Abancay” (Pro Desarrollo Apurímac, 2021, p. 4).

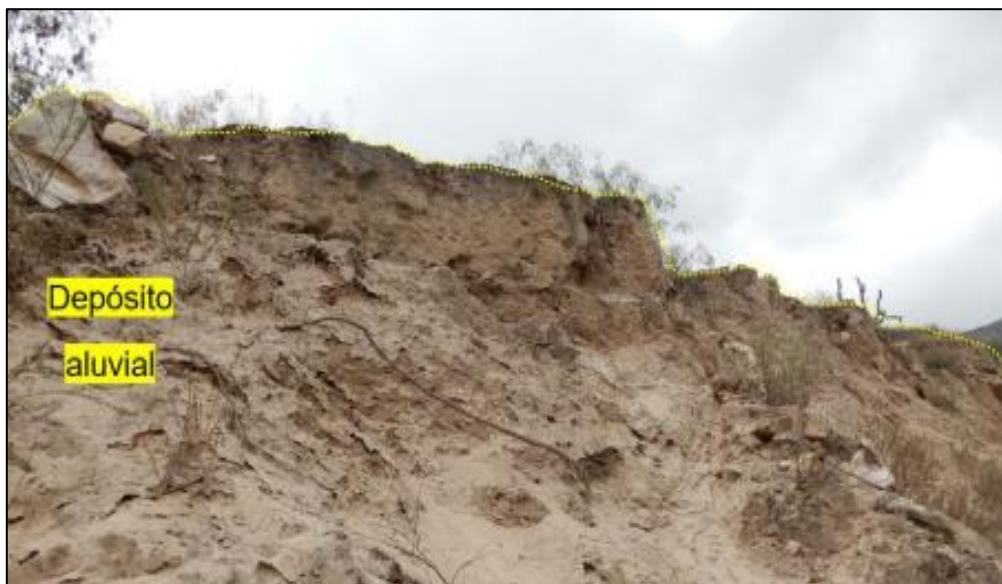
Figura 6

Depósitos Aluviales

Nota. Corte de talud donde se observa un depósito aluvial no consolidado expuesto en superficie.

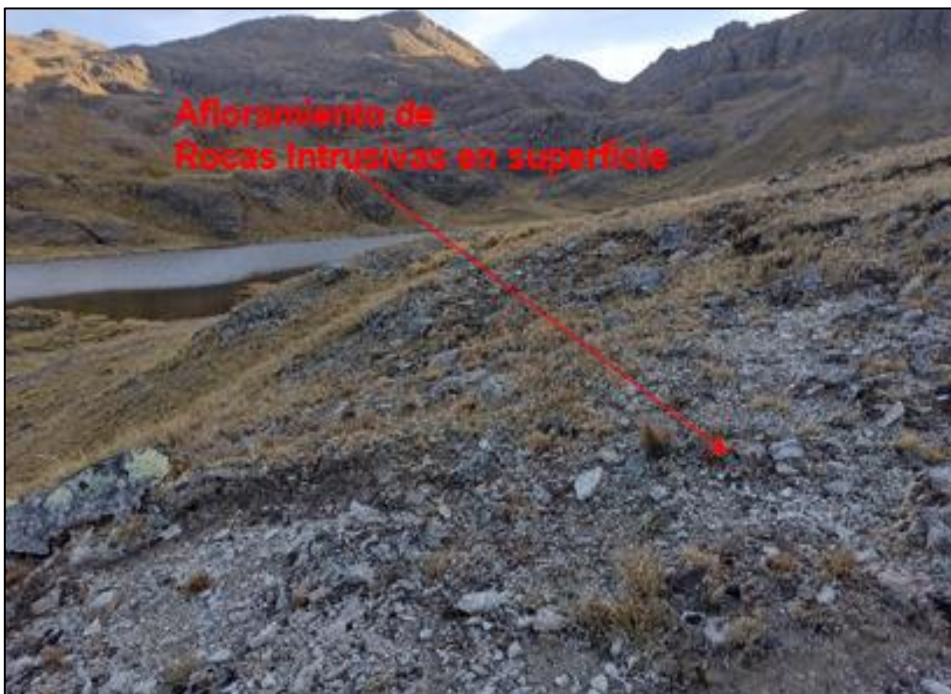
Figura 7

Afloramiento de rocas Intrusivas (Monzodioritas)

Nota. Vista altoandina con afloramiento superficial de rocas intrusivas (Monzodiorita) señalado en el terreno junto a una laguna. Tomado de “*Evaluación geotécnica para la construcción de la Presa Taccracocha, Lambrama–Abancay*” (Pro Desarrollo Apurimac, 2021, p. 6).

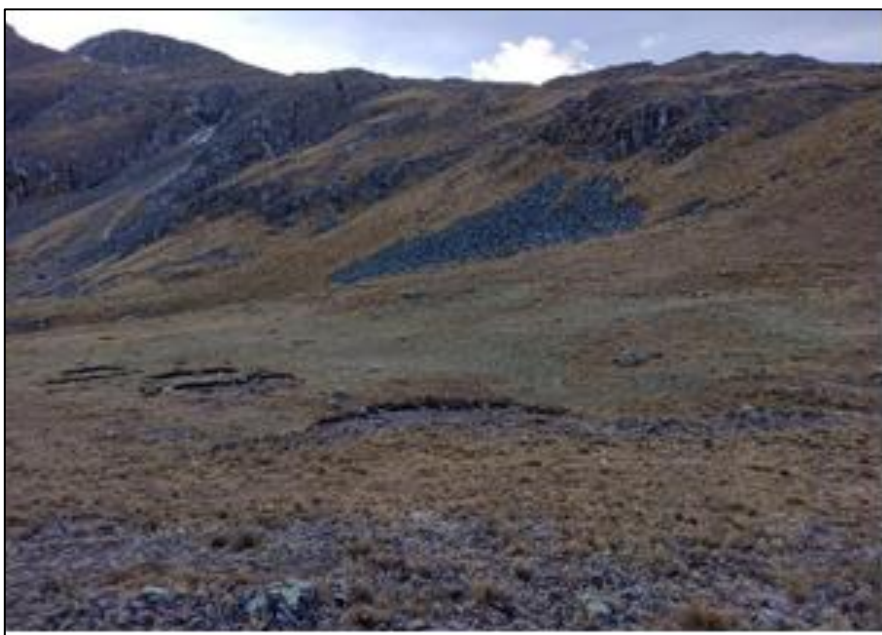
Figura 9

Pendiente ligeramente inclinada en la zona de estudio

Nota. Panorámica de ladera altoandina con pendiente suavemente inclinada en la zona de estudio. Tomado de “*Evaluación geotécnica para la construcción de la Presa Taccraccocha, Lambrama–Abancay*” (Pro Desarrollo Apurímac, 2021, p. 5).

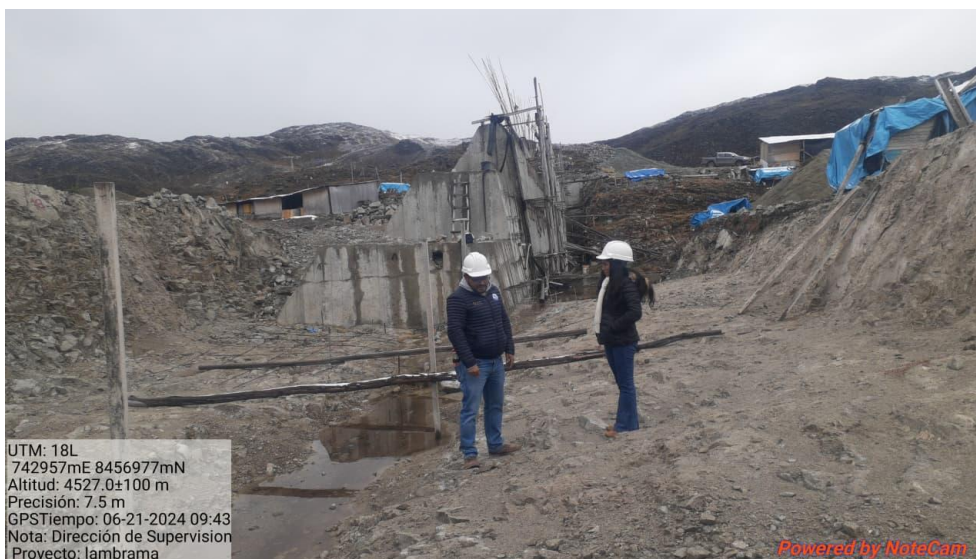
Figura 15

Inspección de terreno en la zona de excavación

Nota. Inspección de campo en la zona de excavación, con técnico evaluando el macizo rocoso.

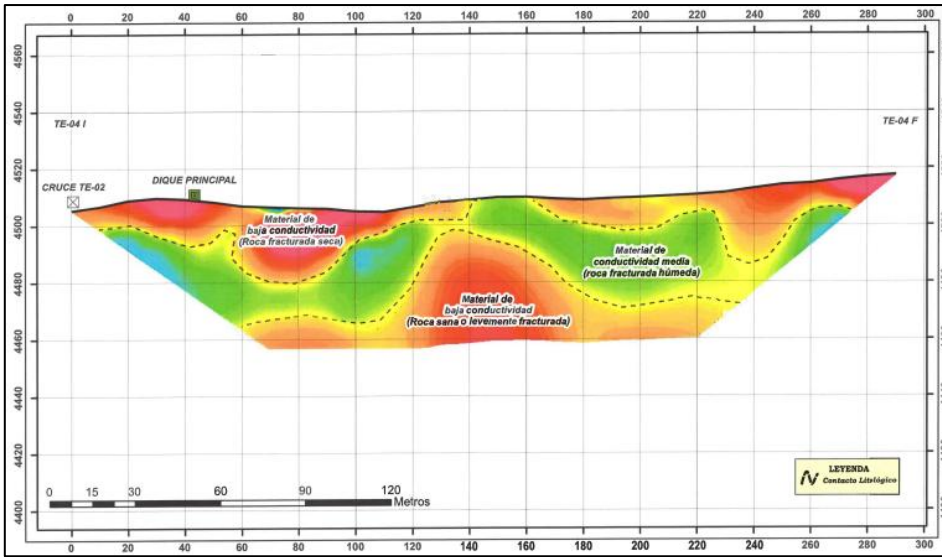
Figura 20

Perfil Geoelectrico del TE - 04

Nota. El perfil geoelectrico 4 evidencia un predominio de materiales de baja conductividad en el centro y flanco izquierdo, con presencia de conductividad media en el extremo derecho, por Universal Testing S.A.C, 2024.

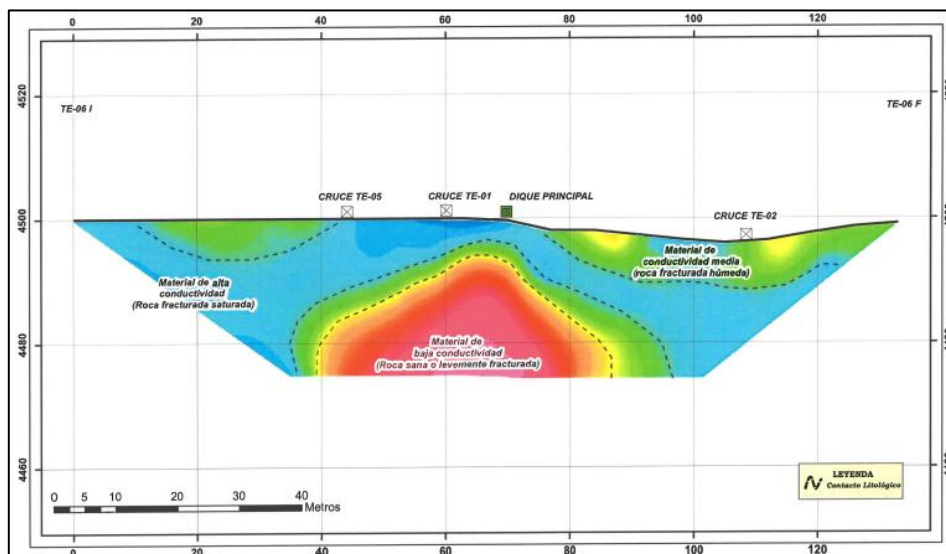
Figura 22

Perfil Geoeléctrico del TE - 06

Nota. El perfil geoeléctrico 6 muestra un núcleo central de baja conductividad rodeado por zonas de conductividad media y alta, por Universal Testing S.A.C, 2024.

tiene baja permeabilidad, lo que dificulta la circulación de agua a través de las fracturas en este nivel.
