#### Tesis

**Influencia de las raíces de plantas herbáceas en la estabilidad de taludes, tramo kilómetro 4+800 del sector de Changas-Uncabamba, distrito de Circa, provincia de Abancay, departamento de Apurímac, 2023**

Para optar el Título Profesional de: Ingeniero Civil

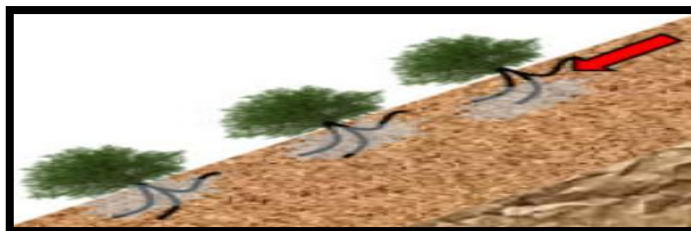
### Figura 7

*Efecto de las plantas herbáceas en taludes*

*Nota.* Se muestra raíces de plantas herbáceas, Tomado de Bordoli y Wai (2020).

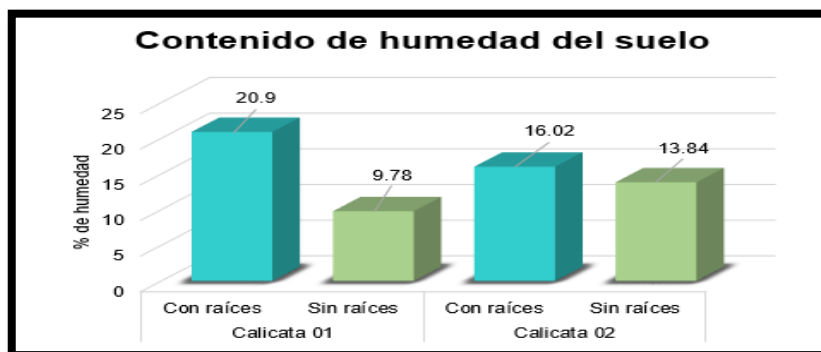
**Figura 12**

*Gráfico del contenido de humedad del suelo*

En la tabla 8 y figura 11 se observa la variación del contenido de humedad del suelo con presencia de raíces y sin presencia de ellas, en la calicata N°01 con presencia de raíces el contenido de humedad es de 20.9% y sin raíces disminuye a un 9.78%, de la misma manera sucede en la calicata N°02 dónde alcanza un valor de 16.02% con presencia de raíces y sin raíces un valor de 13.84%, de los resultados se observa que efectivamente la presencia de raíces en el suelo genera un incremento de humedad de manera significativa.

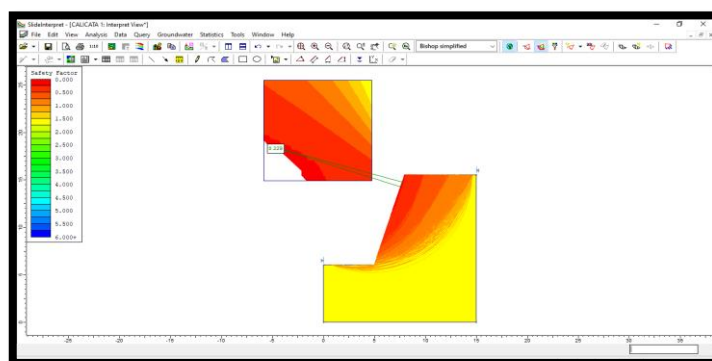
**Figura 16**

Así mismo con los valores ya programados en el software SLIDE se realizan dos métodos de procesamiento, uno que es el método BISHOP SIMPLIFIED e cuál demuestra un valor de seguridad de 0.229 y con método SPENCER el factor de seguridad alcanzado fue de 0.230, demostrando ambos que con presencia de raíces el factor de seguridad es bajo lo cual indicaría una alta probabilidad de deslizamiento del talud.

*Factor de seguridad método BISHOP calicata N°01-Con raíz*

*Nota.* En la imagen se muestra el factor de seguridad bajo por ello se clasifica en color rojo, Elaboración propia en el software slide.

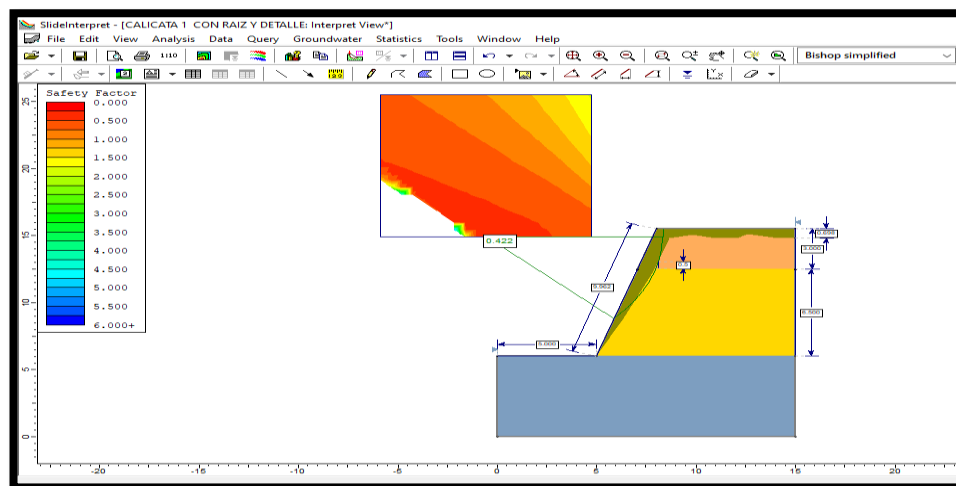
**Figura 34***Detalle de Talud*

*Nota.* Modelamiento de las capas de suelo y características del talud en el software slide, Elaboración propia.
