**ESCUELA PROFESIONAL: INGENIERÍA CIVIL**

**Evaluación mediante la metodología Pavement Condition Index y propuesta de  
mejoramiento superficial del pavimento rígido en la Av. Brilla el Sol, Abancay -  
Apurímac, 2024.**

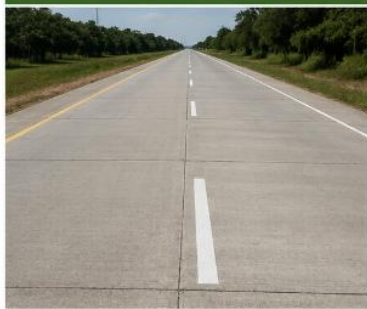
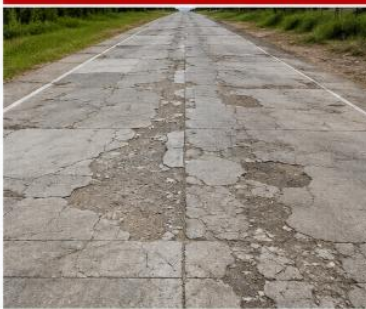
*Estado funcional del pavimento rígido*

| CONDICIÓN BUENA | CONDICIÓN REGULAR | CONDICIÓN DETERIORADO |
| <ul style="list-style-type: none"> <li>• Superficie uniforme y lisa.</li> <li>• Sin grietas significativas.</li> <li>• Juntas en buen estado.</li> <li>• Sin desprendimientos ni parches.</li> <li>• Funcionalidad óptima.</li> </ul> | <ul style="list-style-type: none"> <li>• Grietas leves y aisladas.</li> <li>• Desgaste superficial moderado.</li> <li>• Juntas con deterioro parcial.</li> <li>• Pequeños desprendimientos o parches.</li> <li>• Funcionalidad aceptable.</li> </ul> | <ul style="list-style-type: none"> <li>• Grietas extensas y ramificadas.</li> <li>• Desprendimientos y baches.</li> <li>• Juntas severamente dañadas.</li> <li>• Parches deteriorados.</li> <li>• Funcionalidad deficiente.</li> </ul> |
| ÍNDICE DE CONDICIÓN: 85 – 100<br>(BUENO) | ÍNDICE DE CONDICIÓN: 55 – 84<br>(REGULAR) | ÍNDICE DE CONDICIÓN: 0 – 54<br>(DETERIORADO) |

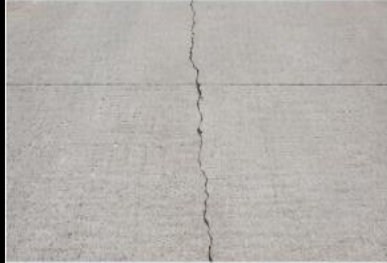
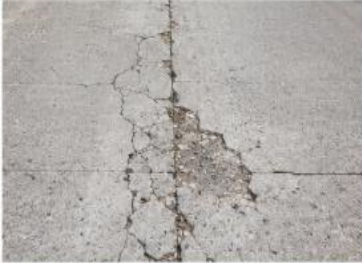
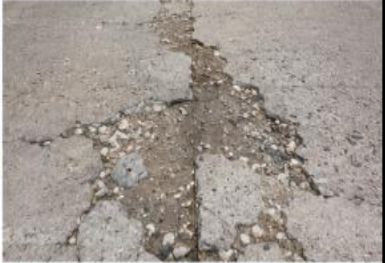
*Niveles de severidad de deterioros*

| SEVERIDAD BAJA<br>(Leve) | SEVERIDAD MODERADA<br>(Media) | SEVERIDAD ALTA<br>(Severa) |
| El deterioro está presente, pero afecta ligeramente la condición superficial y no compromete la funcionalidad del pavimento. | El deterioro es evidente y muestra pérdidas de material o fisuras que pueden afectar la durabilidad si no se atienden. | El deterioro es avanzado y compromete la integridad estructural y la funcionalidad del pavimento. |
| <ul style="list-style-type: none"> <li>• Grietas finas y poco visibles.</li> <li>• Desgaste superficial leve.</li> <li>• Pérdida mínima de material.</li> <li>• No hay desprendimientos.</li> <li>• Mantiene buena funcionalidad.</li> </ul> | <ul style="list-style-type: none"> <li>• Grietas visibles y moderadas.</li> <li>• Desgaste superficial evidente.</li> <li>• Pequeños desprendimientos o parches.</li> <li>• Infiltración de agua posible.</li> <li>• Puede afectar la durabilidad a mediano plazo.</li> </ul> | <ul style="list-style-type: none"> <li>• Grietas extensas y ramificadas.</li> <li>• Desprendimientos y baches profundos.</li> <li>• Desgaste severo con pérdida de material.</li> <li>• Infiltración de agua y deterioro estructural.</li> <li>• Requiere intervención inmediata.</li> </ul> |

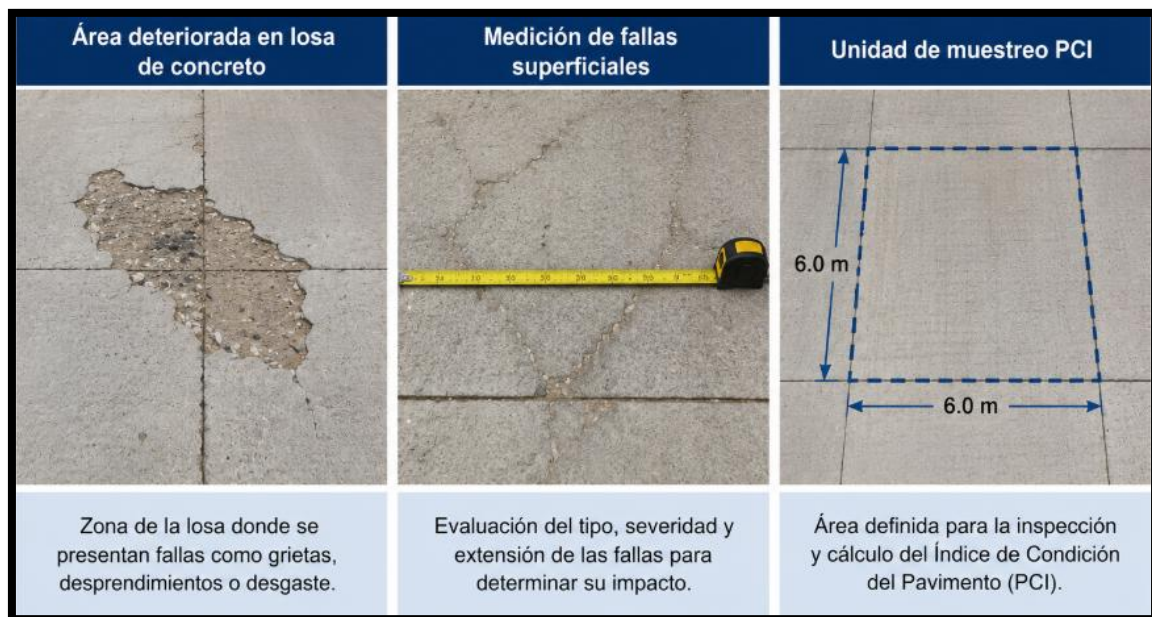
**Figura 3**

La densidad de deterioros corresponde al porcentaje de área afectada respecto al área total de la unidad de muestreo evaluada. Este parámetro permite cuantificar el grado de deterioro superficial presente en el pavimento rígido.

*Densidad de deterioros en pavimento rígido*

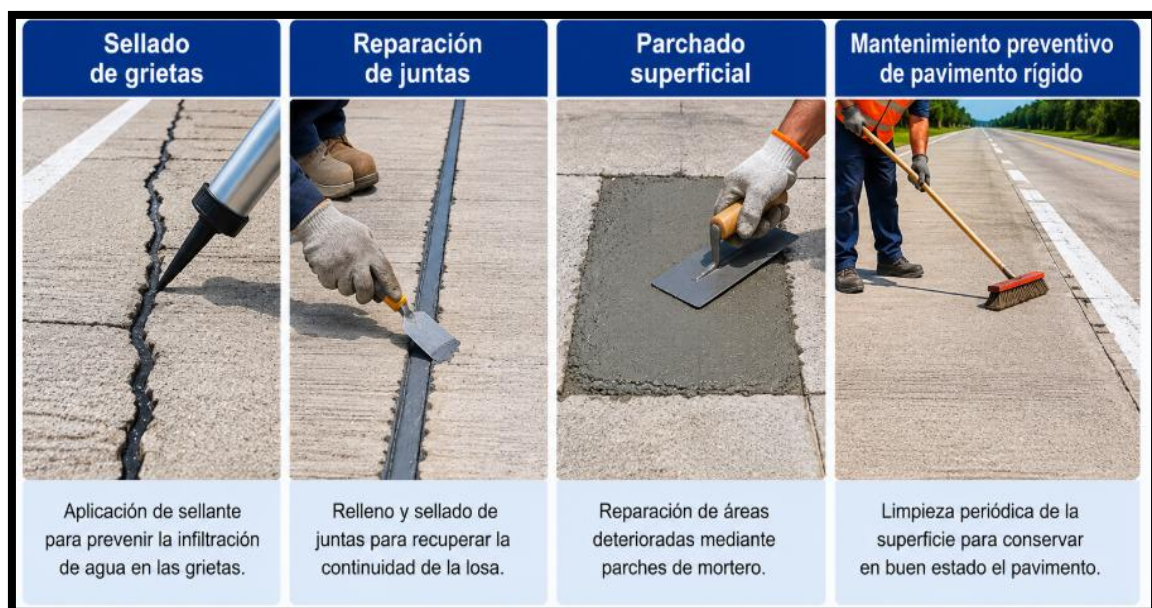
**Figura 4**

- sellado de grietas,
- reparación de juntas,
- parchado superficial,
- mantenimiento preventivo periódico.

*Mantenimiento superficial del pavimento rígido*

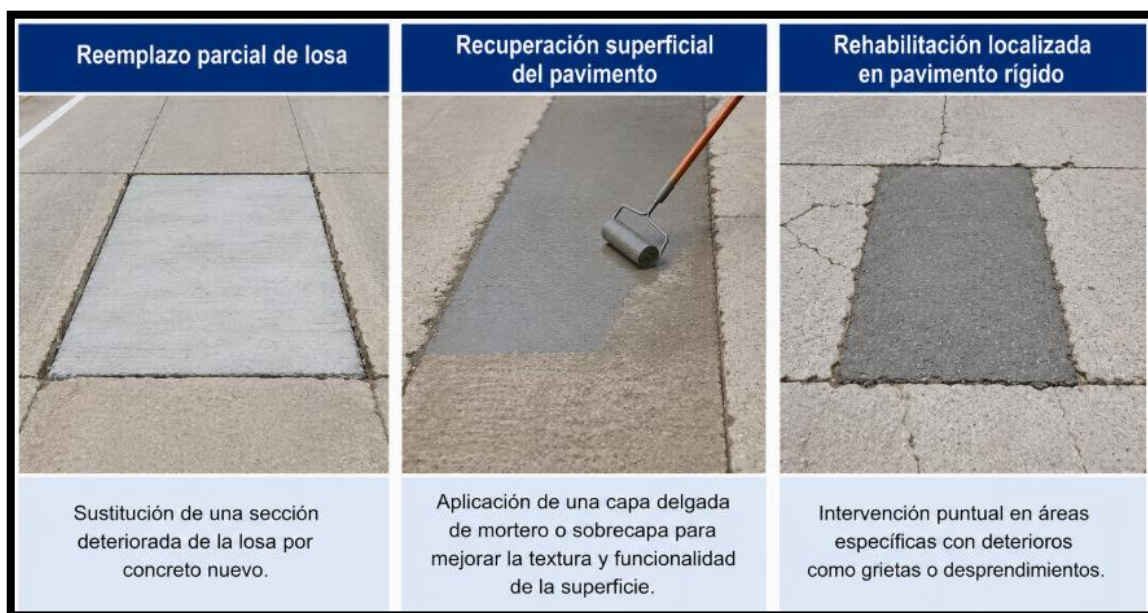
### Figura 5

Estas actividades se ejecutan cuando el pavimento presenta deterioros moderados y severos que afectan significativamente la transitabilidad vehicular.

#### *Rehabilitación superficial del pavimento rígido*
