Tesis

Análisis de los factores determinantes para la estabilidad de taludes en la carretera

Cotabambas - Chinchaypujio, sector Alfergaspata, Cotabambas - Cotabambas -

Apurímac 2024

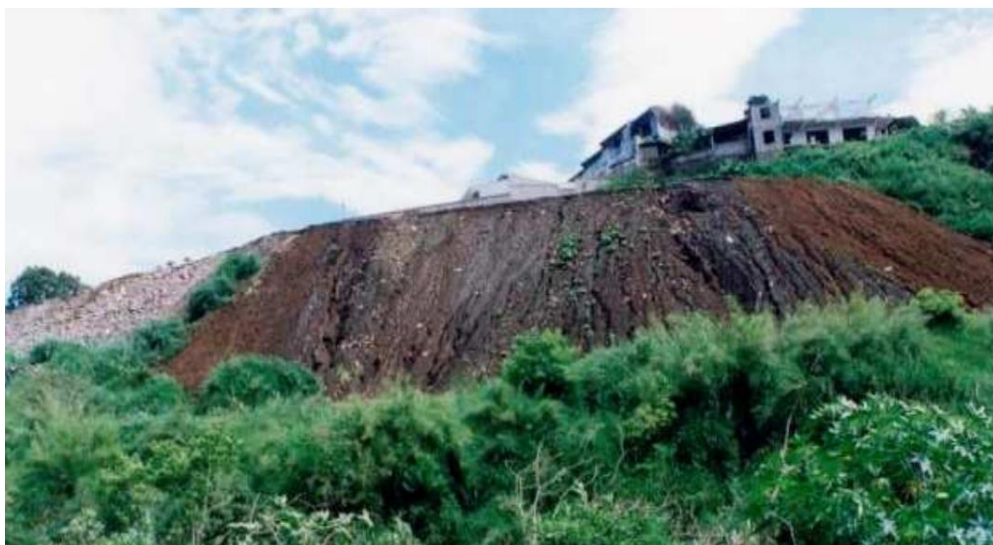
Figura 4

Deslizamiento producido por la saturación del suelo

Existen dos tipos de deslizamientos: el estacional, que impacta únicamente la capa superficial de la ladera y es influenciado por cambios climáticos, como expansiones y contracciones térmicas o ciclos de humedecimiento y secado; y el masivo, que afecta capas de suelo más profundas, sin ser afectado por las condiciones ambientales, y, por lo tanto, se atribuye únicamente a la fuerza gravitacional. El primero está presente en mayor o menor medida en todo momento, con su intensidad variando según la temporada, mientras que los movimientos del segundo son prácticamente constantes.

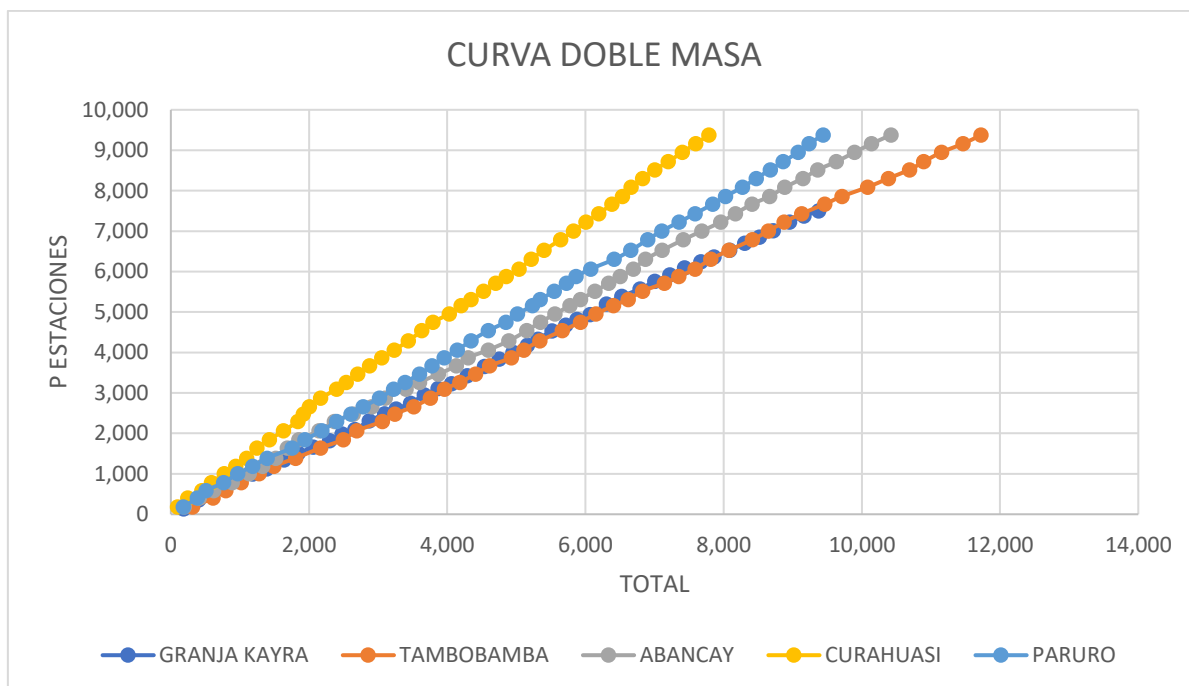
La figura muestra la curva de doble masa construida a partir de los registros acumulados de precipitación anual de cinco estaciones meteorológicas: Granja Kayra, Tambobamba, Abancay, Curahuasi y Paruro. Este tipo de gráfico es utilizado para evaluar la consistencia y homogeneidad de las series de precipitación, comparando la acumulación de los datos de cada estación con el acumulado total del conjunto (Chow, Maidment & Mays, 1988).

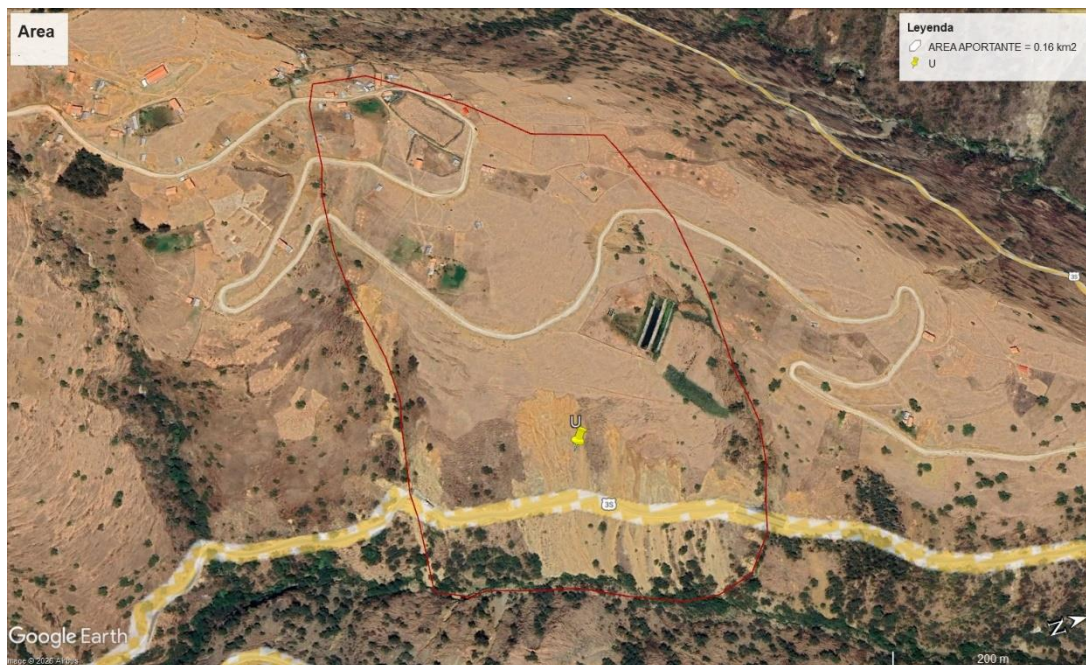
La extensión del área aportante de la microcuenca del Sector Alfergaspata tiene una extensión de 0.16 km². Como se aprecia en la siguiente Figura.

Figura 29*Área aportante de la cuenca del sector alfergaspata.*

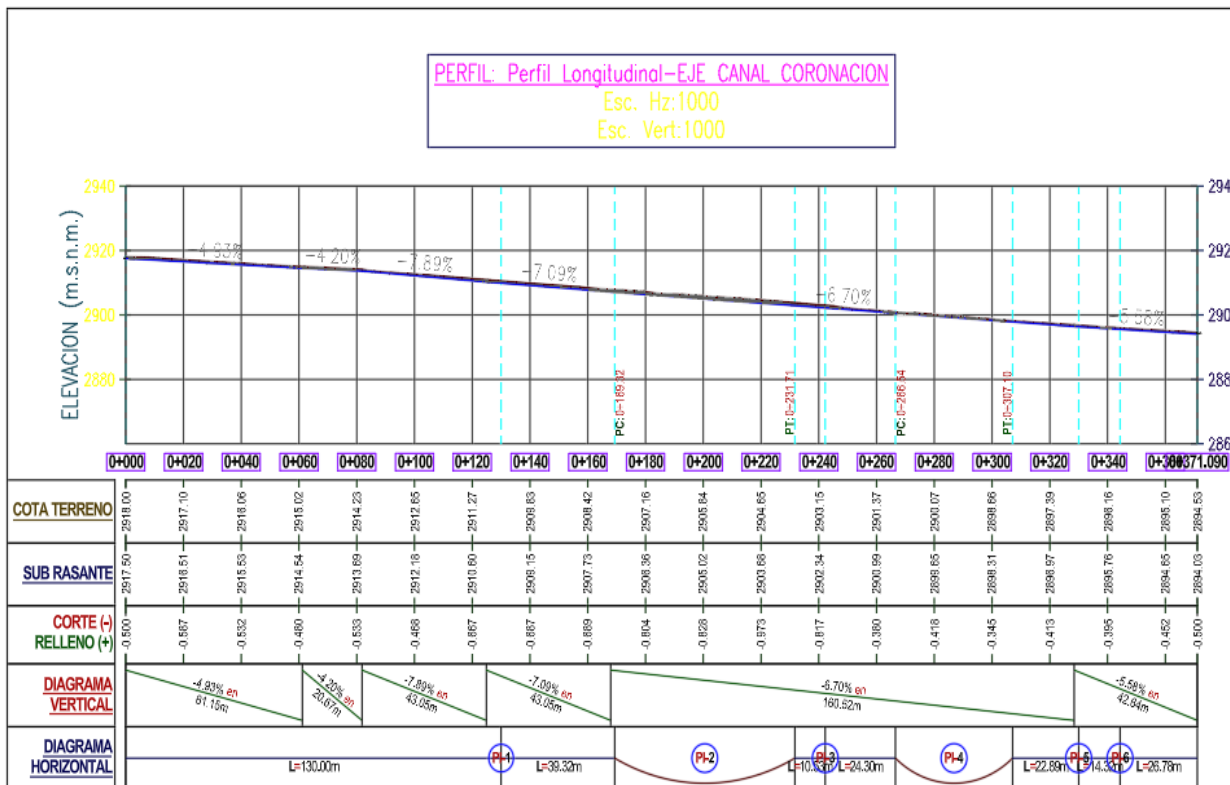
El perfil longitudinal del eje del canal de coronación muestra el comportamiento altimétrico y la variación de pendientes a lo largo del trazado, permitiendo evaluar la continuidad hidráulica y la adecuación geométrica del canal frente a las condiciones topográficas del sector Alfergaspata. El perfil fue elaborado a una **escala horizontal 1:1000** y **escala vertical 1:1000**, lo que permite una adecuada apreciación de las variaciones del terreno y del canal proyectado.
