**ESCUELA PROFESIONAL: DE INGENIERÍA CIVIL**

**Tesis**

**Nivel de riesgo sísmico en edificaciones de adobe en el pasaje Miscabamba en la  
ciudad de Abancay, 2023**

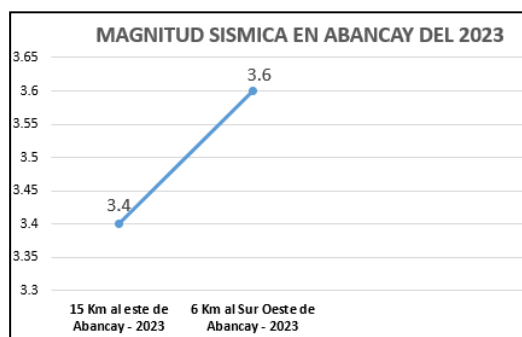
**Figura 10***Magnitud sísmica. en el año 2023 en Abancay*

Nota: Esta figura muestra los datos de magnitud sísmica ocurridos en la ciudad de Abancay en 2023.

Según el IGP en Abancay sucedieron 02 sismos año 2023 las cuales tuvieron magnitudes de 3.4 y 3.6.

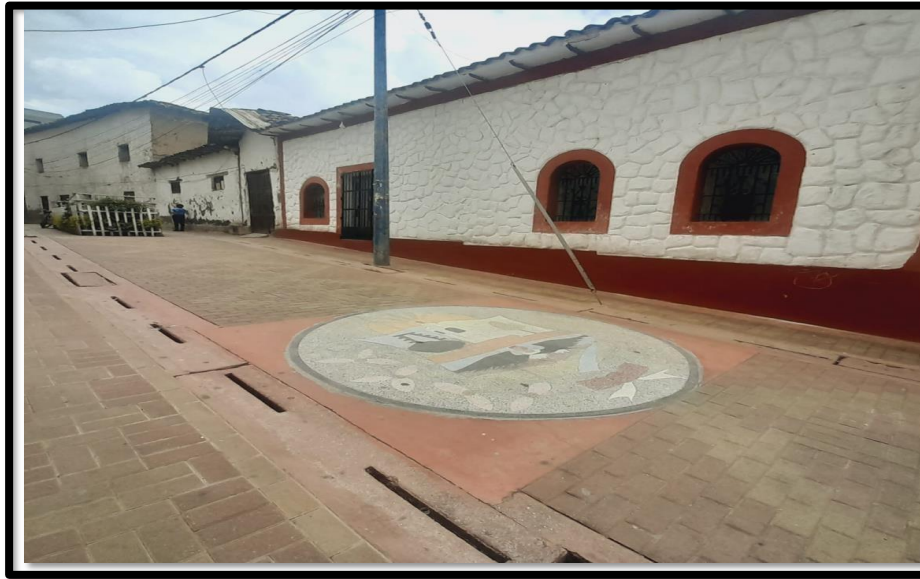
**Figura 17**

*Típica vivienda de adobe en el pasaje Miscabamba*

Nota: Esta figura muestra parte del pasaje Miscabamba. Imagen obtenida por el tesista.

Las casas construidas con adobe en el pasaje Miscabamba en la localidad de Abancay vienen siendo desde la época de 1930 en donde tenía como principal edificación de viviendas de adobe siendo de forma habitable, en la actualidad estas viviendas de adobe siguen siendo habitadas, es obligatorio establecer el grado de nivel sísmico.

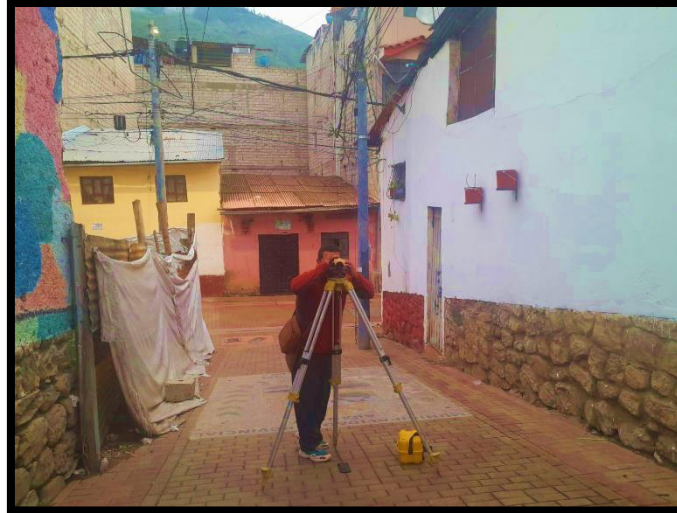
**Figura 21**

*Levantamiento topográfico Pasaje Miscabamba*

Nota: Esta figura es una fotografía del levantamiento del estudio de la pendiente del lugar de estudio Pasaje Sin nombre ubicada entre la Av. Elías y Pasaje Miscabamba imagen obtenida por el tesista.
