**UNIVERSIDAD TECNOLÓGICA DE LOS ANDES**  
**FACULTAD DE INGENIERÍA**  
**ESCUELA PROFESIONAL: INGENIERÍA CIVIL**

**Tesis**

**Patologías estructurales y su influencia en la vulnerabilidad  
sísmica de un edificio de diez niveles vivienda multiuso en el  
distrito de Abancay - Apurímac, 2023**

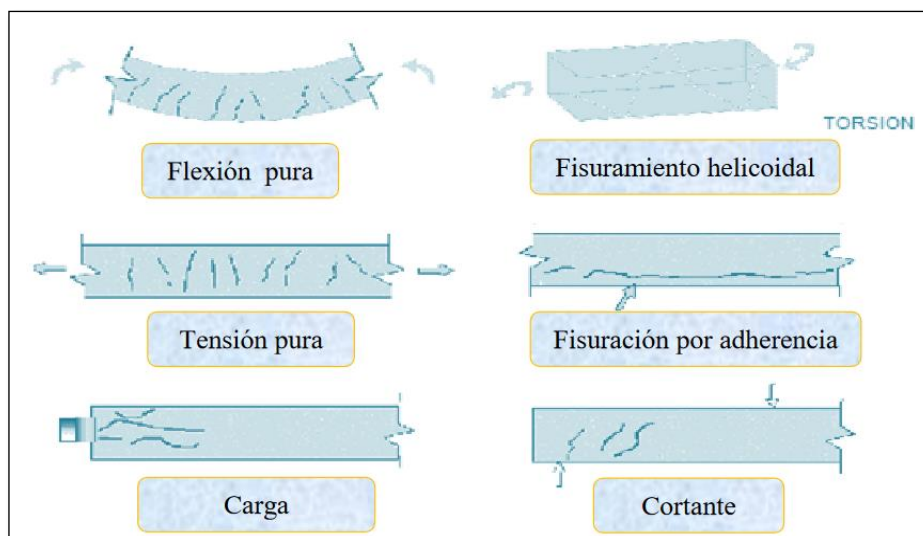
**Figura 1**

*Efectos dependientes de las cargas en elementos estructurales.*

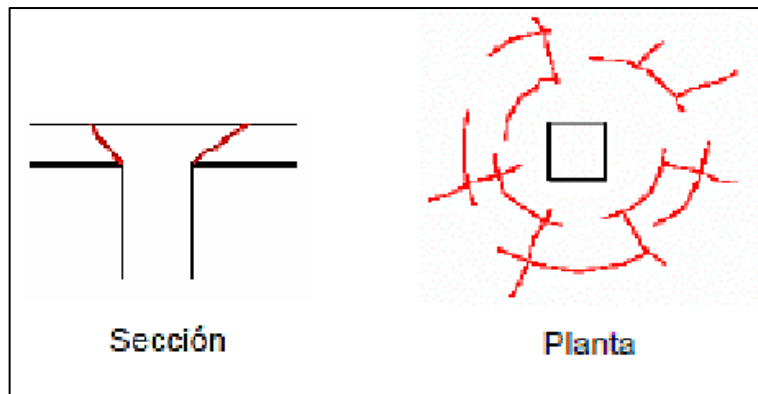
**Figura 2**

Están formados por un área pequeña que resiste grandes tensiones de grandes cargas, lo que resulta en una fractura en alguna superficie. (Carreño y Serrano, 2005)..

*Formas como se generan los punzonamientos.*

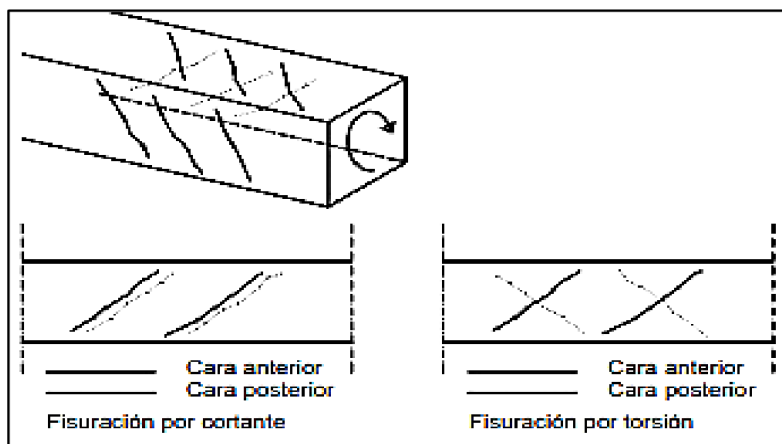
**Figura 4**

Son similares en apariencia a los esfuerzos cortantes y por lo tanto pueden confundirse con ellos. El criterio principal para distinguirlas es que en las grietas de corte, las grietas de los dos lados opuestos están inclinadas en la misma dirección, mientras que las grietas de torsión están en dirección opuesta, como se muestra en la figura (Pérez Valcárcel, 2000).

*Ejemplos de fisuras por torsión.*

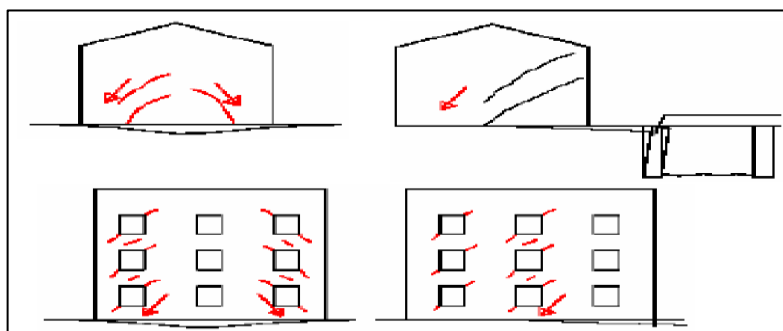
**Figura 5**

El agrietamiento provocado por los asientos es parte integral de las patologías que suelen presentarse en nuestro medio, lo que suele ser un problema difícil y costoso de solucionar. Esto y la incertidumbre que supone trabajar con un material como el terreno, cuyas propiedades no se conocen bien, hacen que este problema sea especialmente difícil en el ámbito de la construcción (Carreño y Serrano, 2005).

*Ejemplos de fisuras por asientos excesivos.*

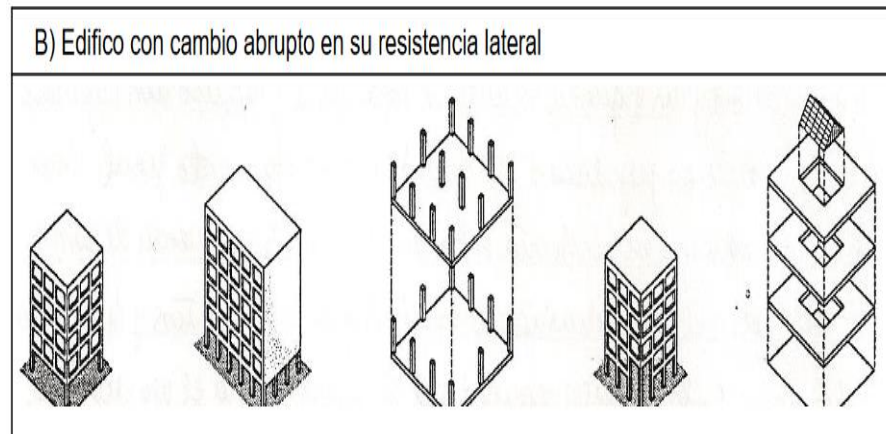
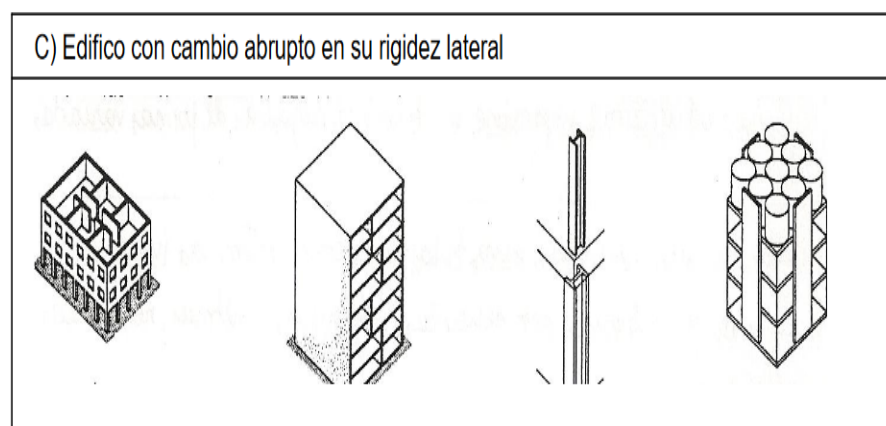
**Figura 6**

*Estructuras irregulares o sistemas de marcos (SEAOC).*

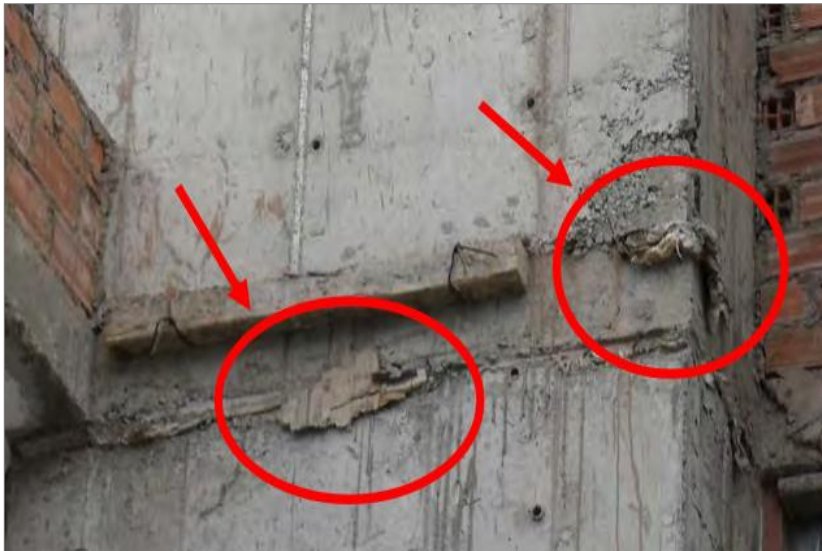
**Figura 7**

*Papel de bolsa de cemento acuñado entre una losa y una placa.*

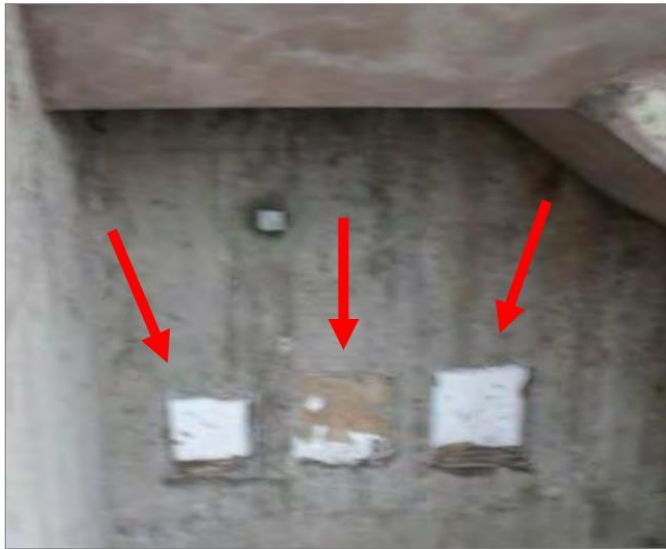
## Figura 8

Por la presencia de accesorios como cajas de luz, válvulas de agua, tuberías, etc., reducen la rigidez y resistencia de las placas, por que disminuye su sección transversal. Sumado a lo anterior, afecta el recubrimiento de las placas, mientras que el acero puede entrar a agentes corrosivos. Las limitaciones para tuberías empotradas en hormigón están definidas en el RNE E.060 (2009), Art. 6.3.

*Cajas de electricidad empotradas en placa de concreto.*

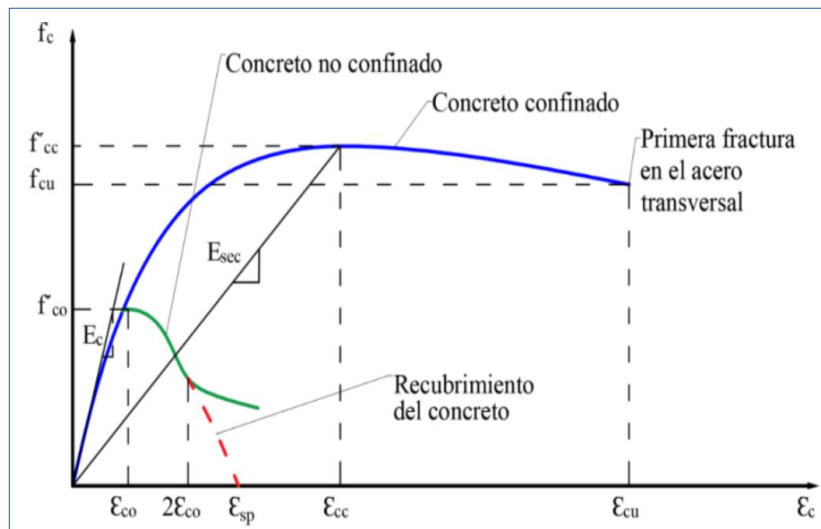
La característica fundamental que presenta este modelo es la influencia directa del confinamiento, la resistencia a la compresión del concreto  $f_c$  aumenta hasta llegar a la resistencia a la compresión confinada  $f_{cc}$ , desarrollada en una deformación propia del confinamiento. El punto de falla ( $\epsilon_c$ ;  $\epsilon_{cc}$ ) básicamente lo define la fractura del acero transversal. Por esta razón el modelo de Mander es ampliamente utilizado en el análisis sísmico de estructuras de edificaciones.

**Figura 11** Modelo para concreto confinado.

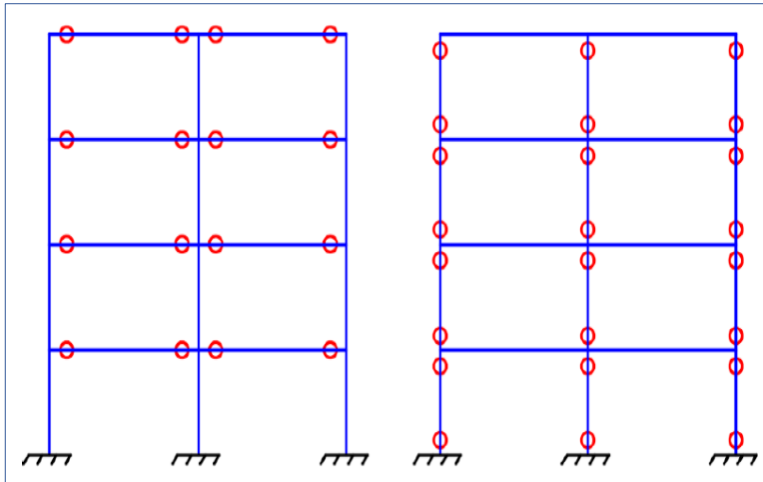
**Figura 18**

Es esencial conocer en que elemento de la edificación se produce la falla inicial, si se producen en las columnas esta generará una falla frágil del sistema estructural, generando así una mayor inestabilidad que conllevaría al colapso la estructura; si la falla se da en las vigas, el sistema presentará una falla dúctil y la estructura se mantendrá estable, además a ello puede ser reparado (Auccahuasi, 2022).

*Tipos de mecanismo de rotulas plásticas.*

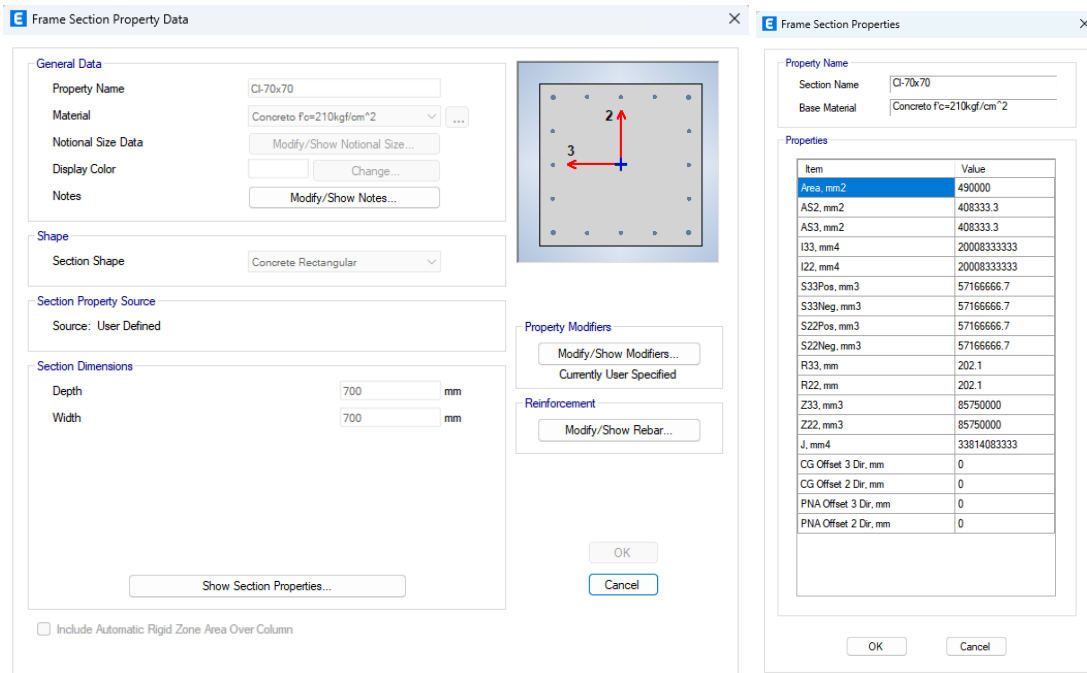
Figura 25

Definición para la sección de columna C1.

Nota: La Imagen muestra las propiedades para la columna C1.

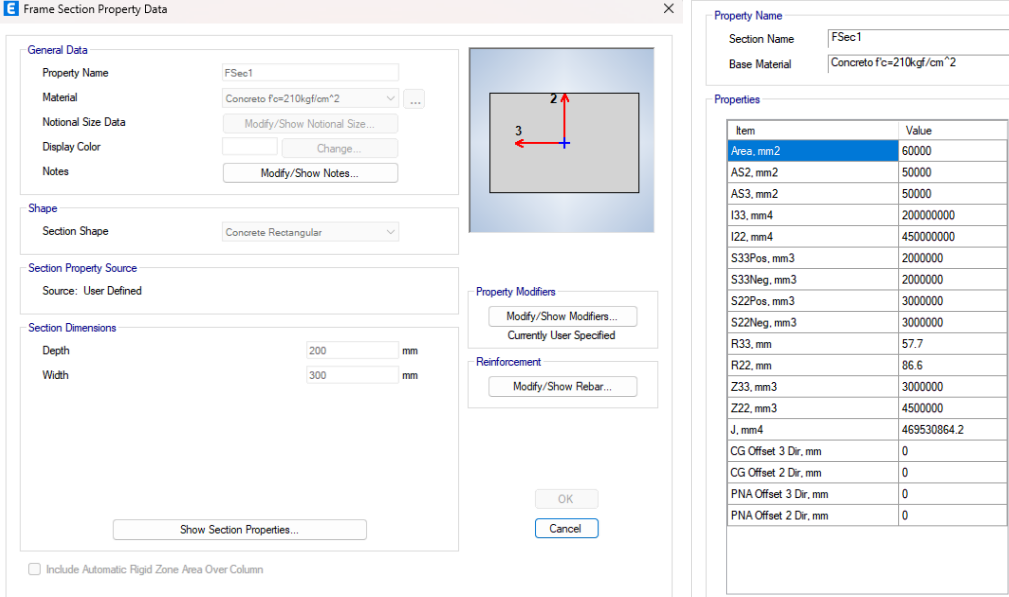
Figura 30

*Definición para la sección de viga Vch-1.*

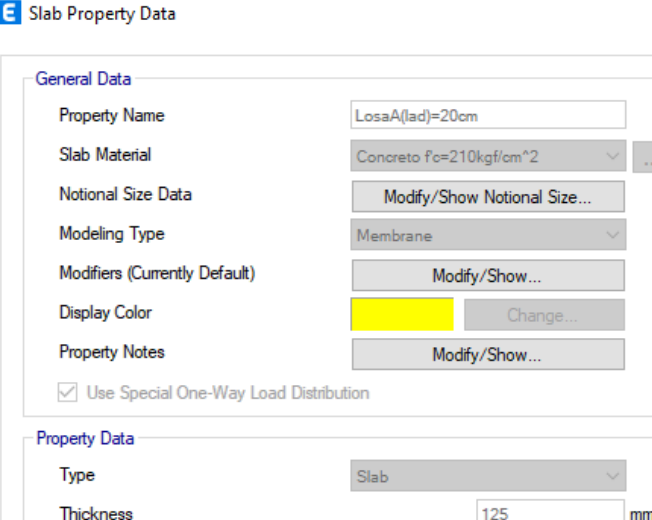
Figura 31

*Definición de la sección de losa aligerada rellena con ladrillo.*

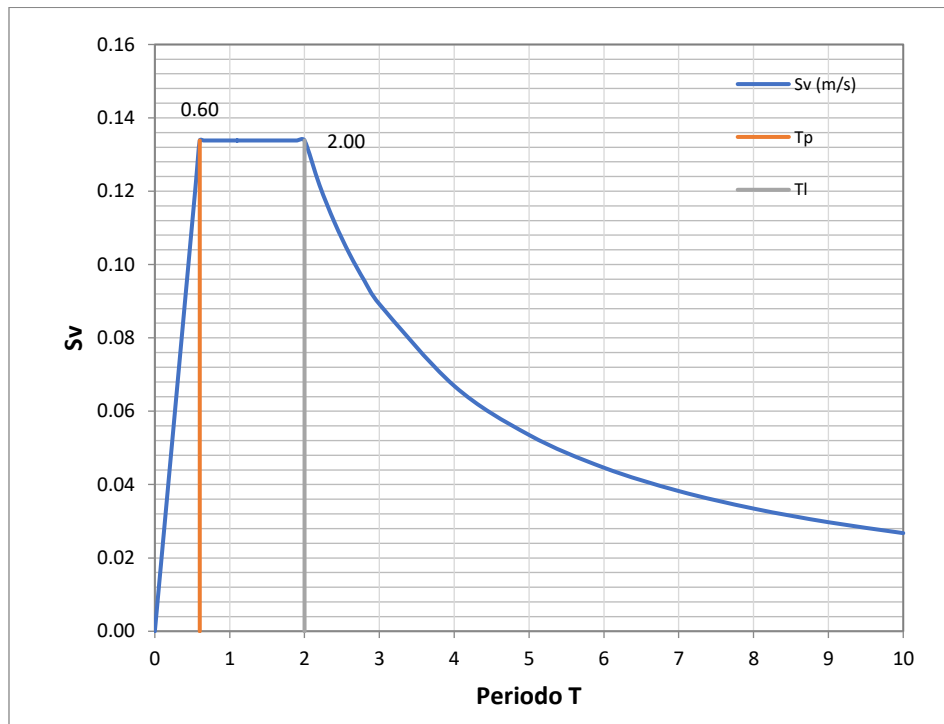
**Figura 36**

*Espectro de velocidades para la dirección Y.*

Nota: La figura muestra los valores de velocidad para los períodos que tiene el edificio.

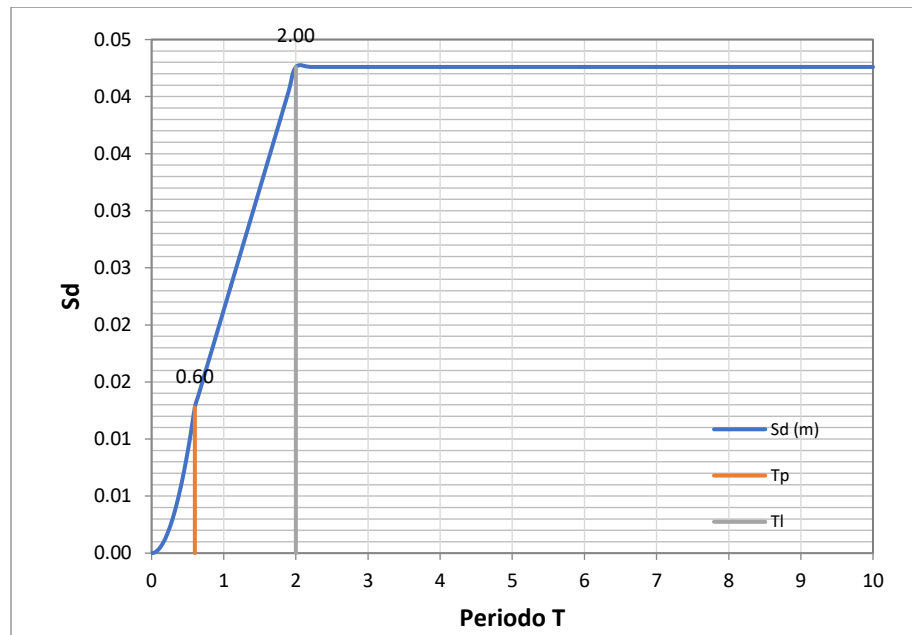
**Figura 37**

*Espectro de desplazamiento para la dirección Y.*

*Nota:* La figura muestra el valor de los desplazamientos en periodos que tiene una edificación.

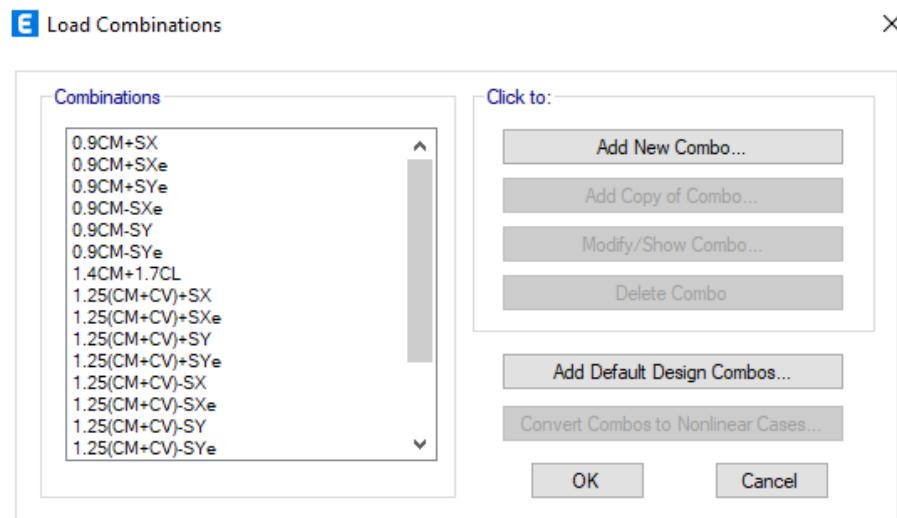
**Figura 39**

*Combinaciones de carga para diseño de los elementos estructurales.*

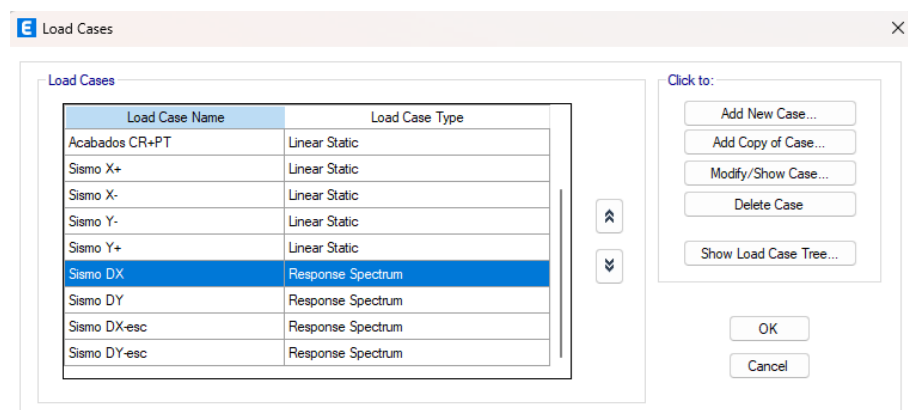
**Figura 40**

*Definición de cargas estáticas y del tipo espectro de respuesta.*

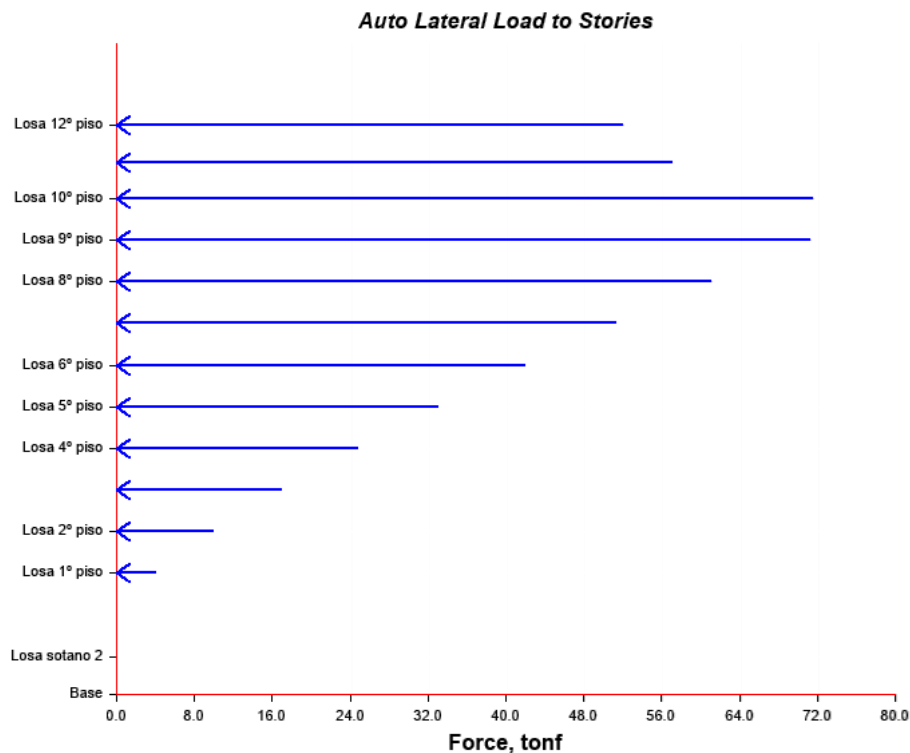
**Figura 57**

*Detallado de fuerzas horizontales sísmicas dirección X.*

*Nota:* se observa las fuerzas horizontales en toneladas por piso.

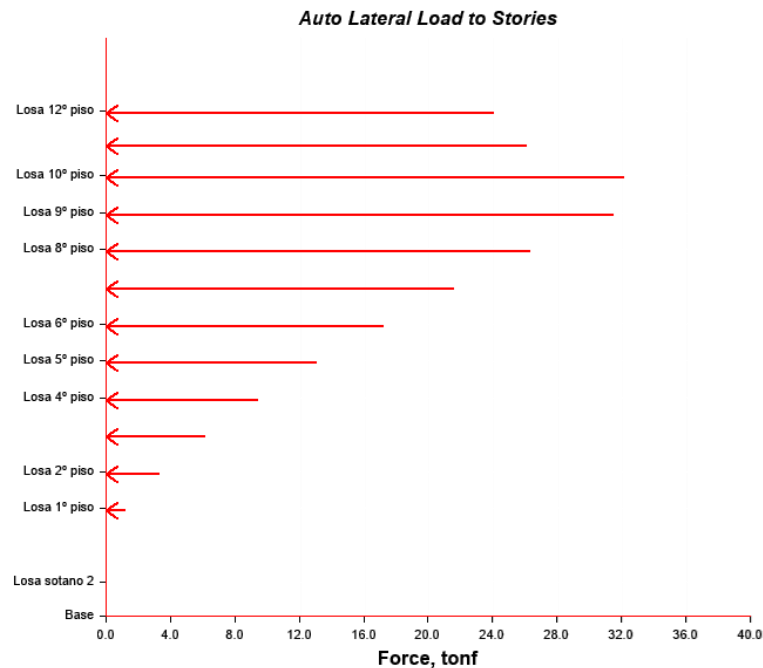
**Figura 58**

*Detallado de fuerzas horizontales sísmicas dirección Y.*

*Nota:* Se observa las fuerzas horizontales en toneladas por piso

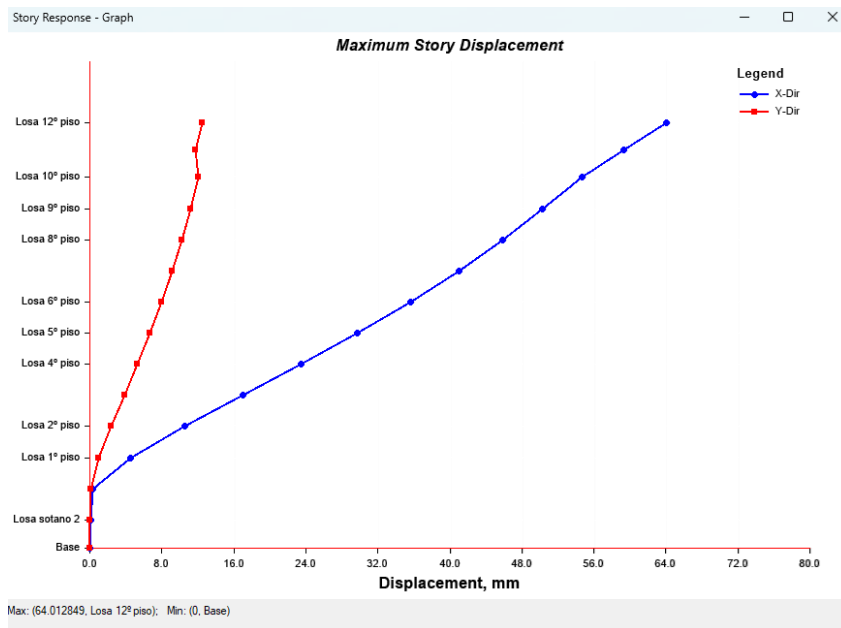
**Figura 61**

*Cuadro de desplazamientos absolutos para la dirección X.*

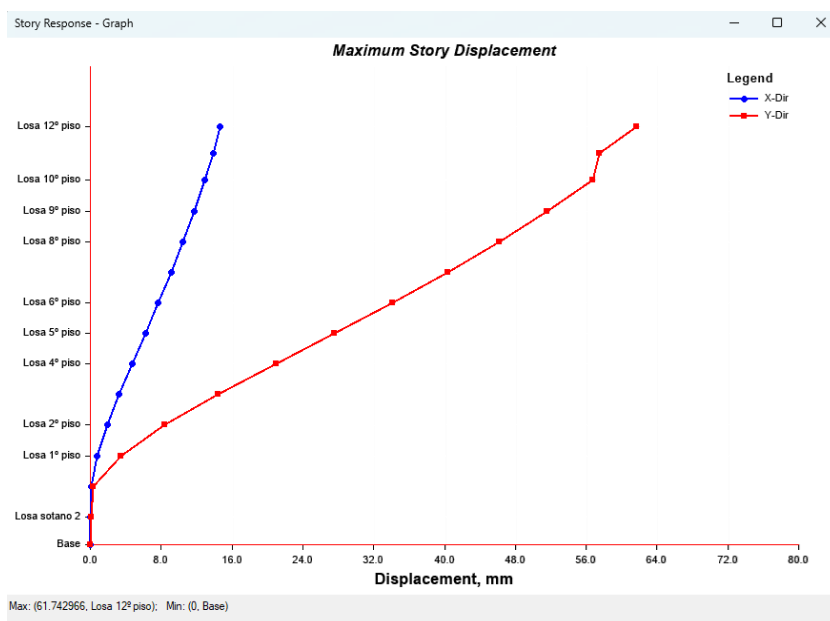
**Figura 62**

*Cuadro de desplazamientos absolutos para la dirección Y.*

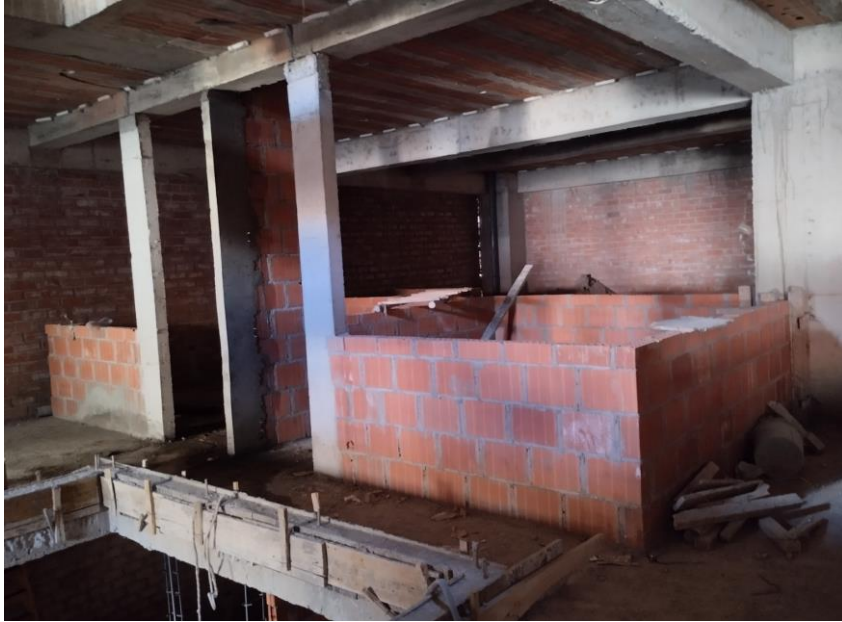
**Figura 69**

*Elementos no estructurales.*

*Nota:* Vista de los trabajos que se vienen realizando.

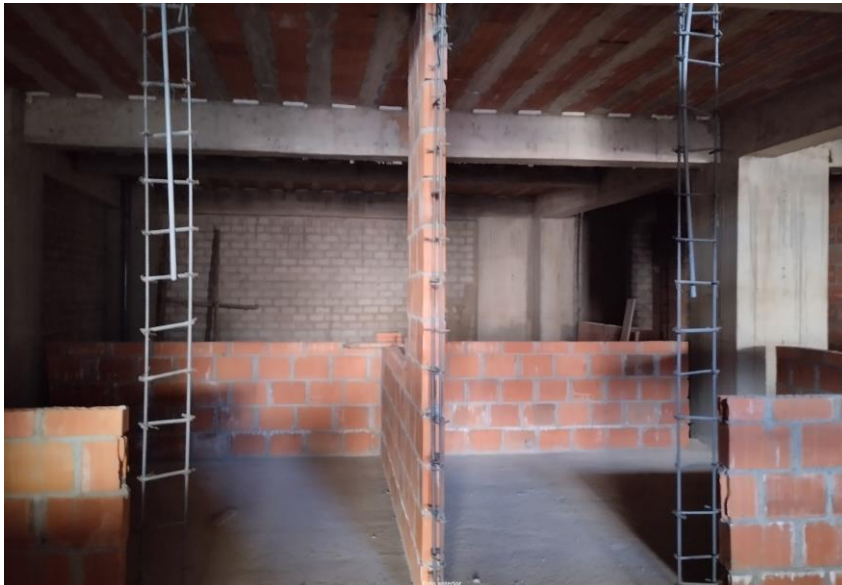
**Figura 70**

*Elementos no estructurales columnetas.*

*Nota:* Vista de los trabajos que se vienen realizando.

**Parámetro 11: estado de conservación.** El inmueble se encuentra en proceso de acabados razón por la cual se le observa algunos errores constructivos por lo que se considerara ligeramente dañado la siguiente tabla se le asigna la clase B.

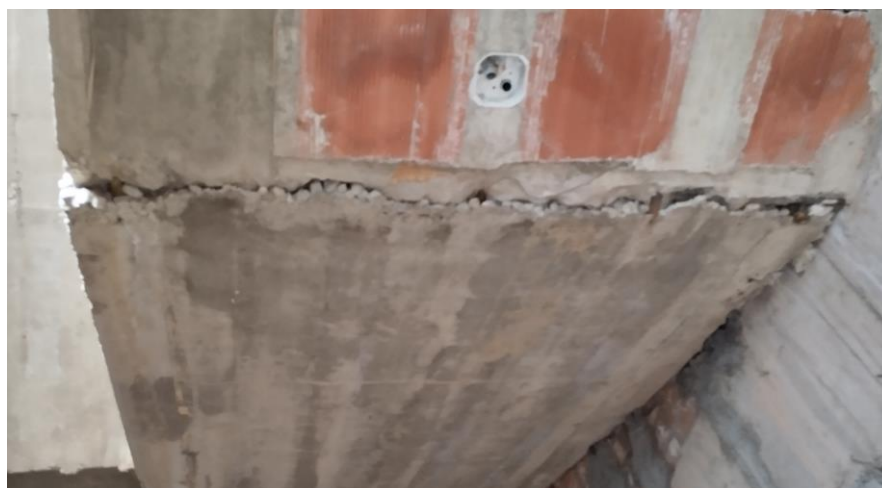
**Figura 71**

*Imagen de arranque de escalera.*

*Nota:* Arranque de escalera.
