Tesis

**Eficiencia de plantas de tratamiento de aguas residuales de los sectores de
Pucyura y Huancacalle, Distrito de Vilcabamba – Cusco, en el año 2024**

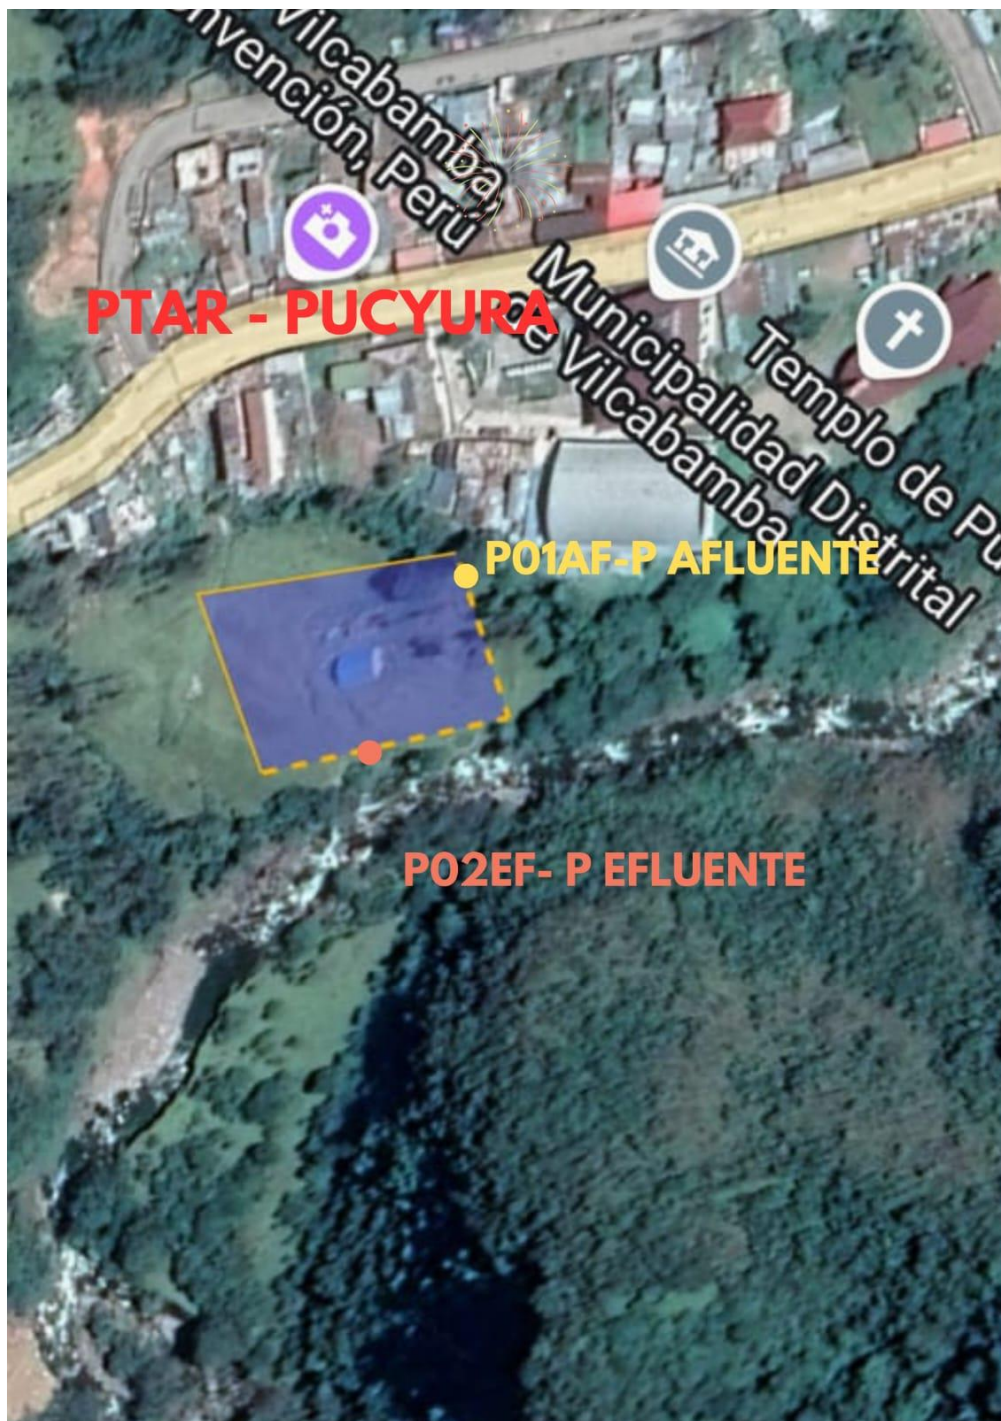
Figura 4

Puntos de monitoreo de la planta de tratamiento de Pucyura

Nota. Los puntos georreferenciados representados en la imagen partieron de la sugerencia del protocolo para el monitoreo de las aguas superficiales y efluentes de plantas de tratamiento.

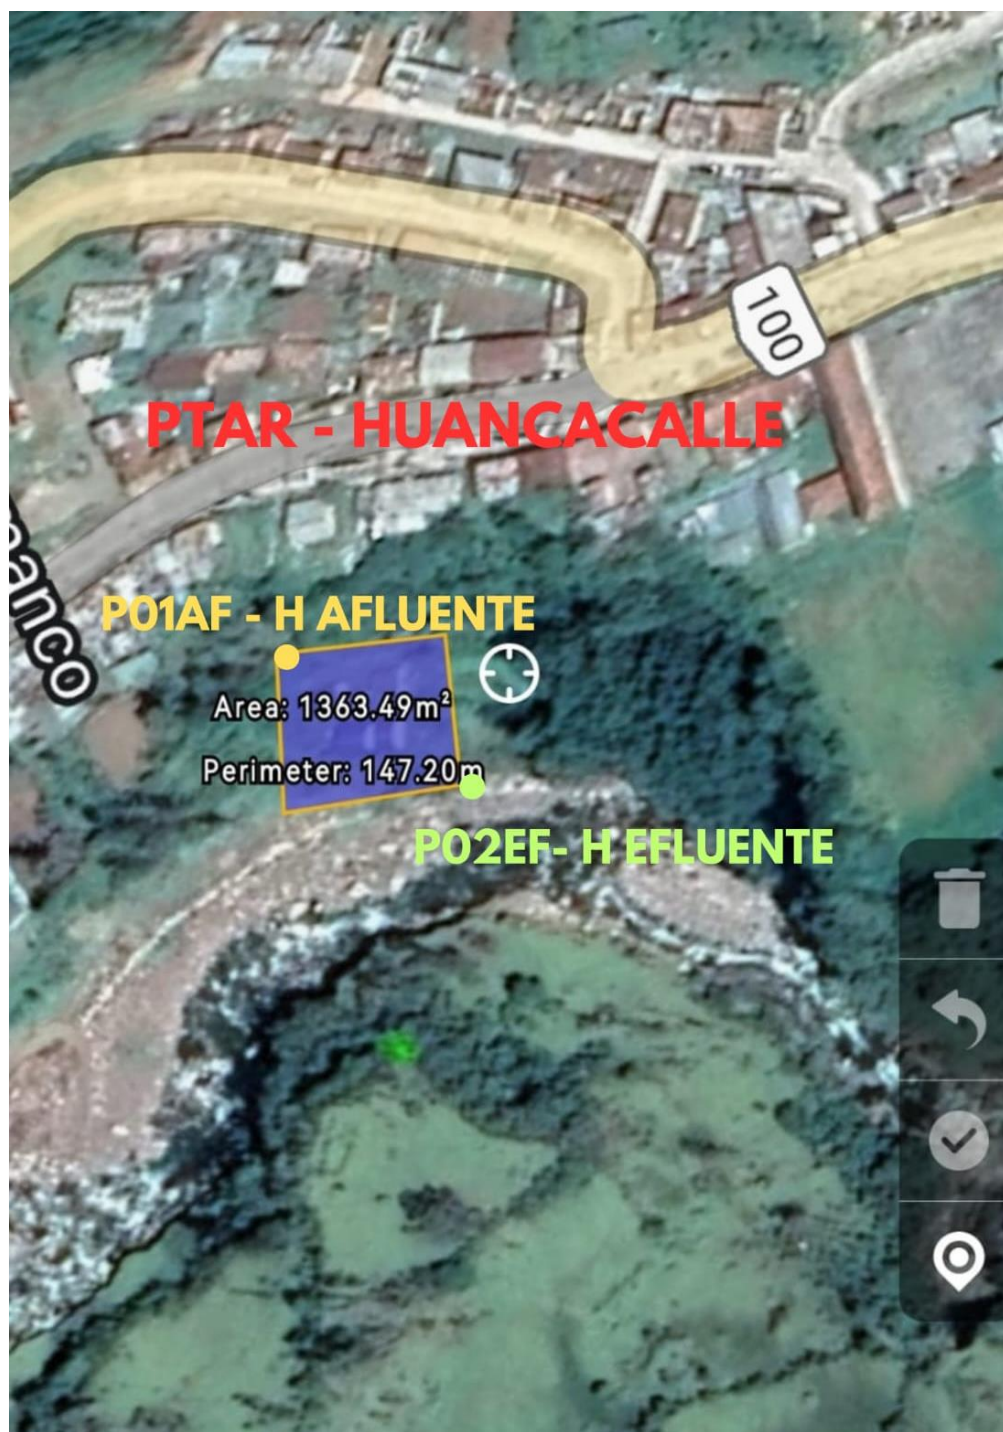
Figura 5

Puntos de monitoreo de la planta de tratamiento de Huancacalle

Nota. El punto P01AF-H indica la entrada o el inicio del tratamiento de las aguas servidas entrantes hacia la estación de tratamiento y el punto P002EF-H hace referencia

el punto de toma de muestra del efluente, ubicado antes de la zona de mezcla con el río Vilcabamba.

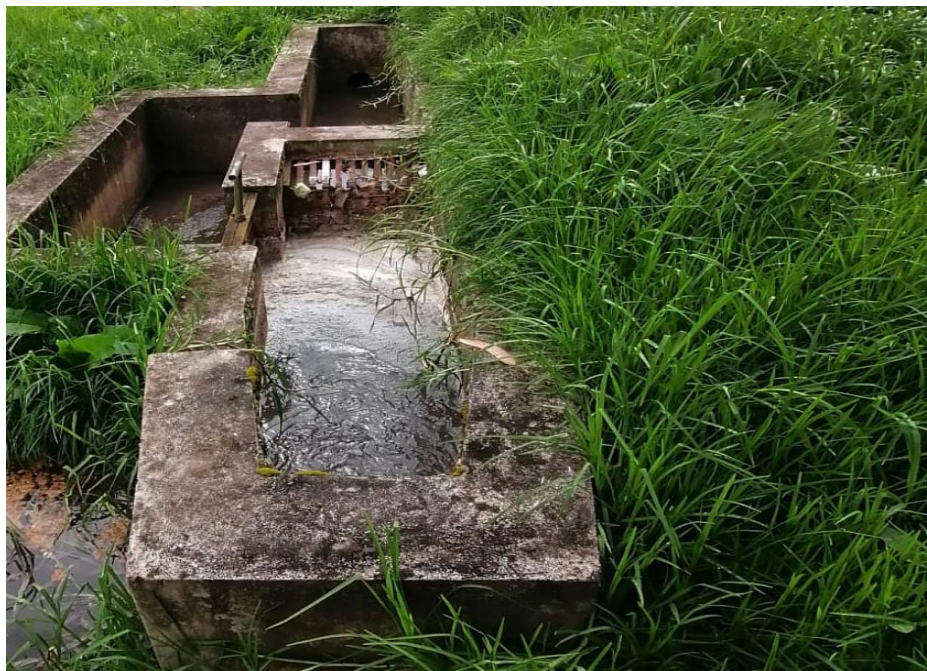
Condición actual de las rejillas de desbaste

De acuerdo con la figura 9, el interior de la cámara de rejillas se encuentra obstruida por materia orgánica y residuos sólidos proveniente del arrastre del alcantarillado, como también se evidencia la presencia de malezas en el entorno podría ser un problema de saturación y de colapso del agua residual. Para mantener la estructura, normalmente se realiza una limpieza manual diaria; sin embargo, como se aprecia en la imagen, las limpiezas de malezas no se efectúan de manera regular.

- Revisión y pintado de las rejillas si presentan corrosión: Se realiza una inspección detallada de las rejillas para detectar signos de corrosión. En caso de encontrar áreas afectadas, se aplican tratamientos anticorrosivos y pintura protectora para prolongar la vida útil de las rejillas.

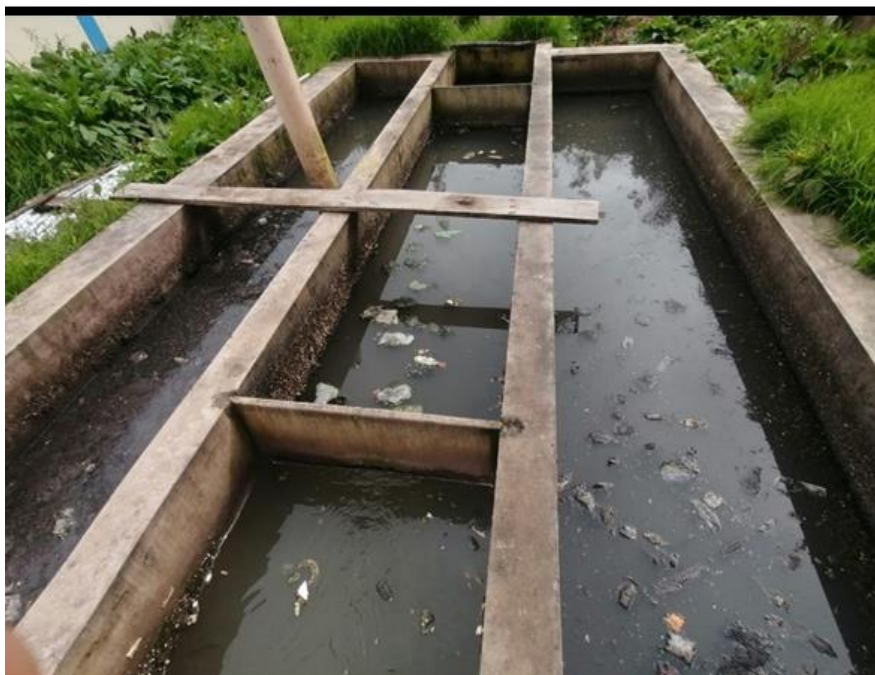
**Figura 11***Estado actual del tanque Imhoff*

Como se puede observar en la imagen, el perímetro del tanque Imhoff está invadido de maleza de la especie *Cynodon dactylon*, comúnmente denominada hierba. Se observan sólidos flotantes en grandes cantidades cerca de obstruir el paso del agua al siguiente tratamiento, y se confirmó que no se están abriendo las válvulas para pasar los lodos al lecho de secado. Como consecuencia, se reduce la capacidad del decantador para separar los sólidos y, además, corre peligro de colapsar.

- Lijado, pintado y sellado de grietas: Este procedimiento se realiza para proteger las superficies del tanque contra la corrosión y las filtraciones, asegurando la durabilidad del equipo.

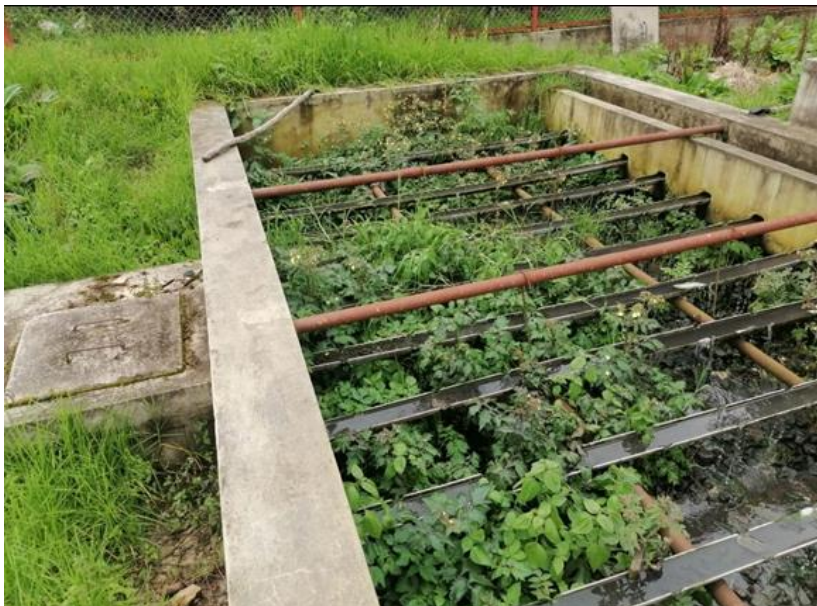
Figura 13

Se descubrieron malas hierbas y objetos sólidos en el interior de esta estructura, lo que sugiere la necesidad de llevar a cabo una limpieza exhaustiva del filtro de arena y grava, también conocido como filtro percolador. Sin embargo, la estructura y demás accesorios como las tuberías y válvulas se encuentran en perfecto estado.

- Eliminación de malezas y residuos sólidos acumulados: Se retiran las malezas y los residuos sólidos presentes en el filtro biológico y su entorno para mantener su funcionamiento eficiente y prevenir obstrucciones.
- Lavado general del filtro: Se realiza un lavado completo del filtro biológico para eliminar acumulaciones de biomasa y otros residuos que puedan comprometer su rendimiento.
- Lijado, pintado y reparación de grietas: Se lleva a cabo el lijado de superficies, seguido de pintado y sellado de grietas, para prevenir la corrosión y asegurar la integridad del filtro.

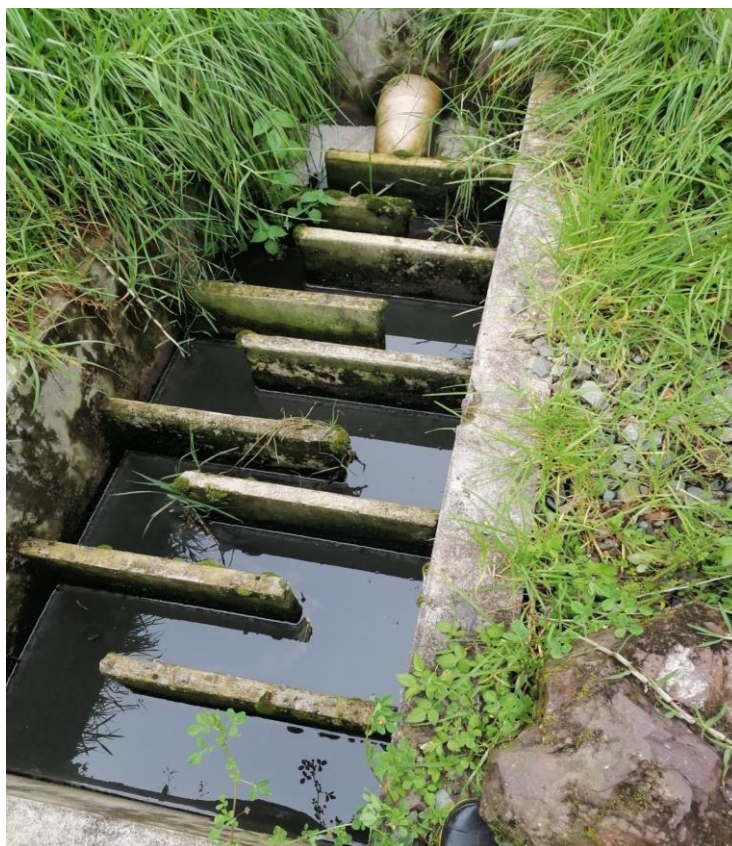
Figura 15

De la observación in situ se desprende que la planta dispone de una cámara de cloración. Sin embargo, no se está utilizando y la invasión de maleza en el perímetro del tanque obliga a limpiarlo manualmente.

- **Cámara de contacto y cloración.** monitorear continuamente el nivel de cloro residual en el efluente para asegurar que se cumple con los estándares de desinfección sin exceder los niveles que podrían ser perjudiciales para el medio ambiente. Además, se debe verificar el tiempo de retención del agua en la cámara para garantizar una desinfección adecuada y realizar inspecciones regulares de los equipos de dosificación de cloro para detectar posibles fugas o malfuncionamientos que puedan afectar la dosificación precisa. Estos procedimientos son clave para mantener la eficacia del proceso de desinfección

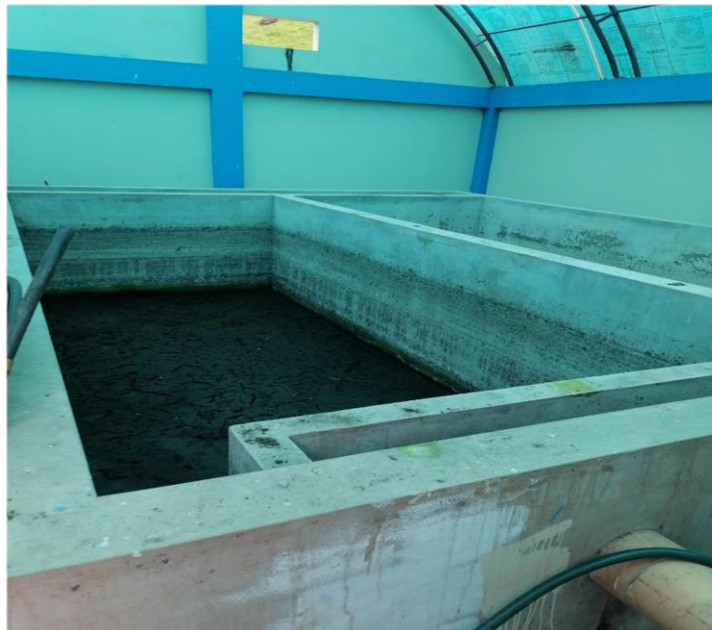
Estado actual de los lechos de secado

Se evidencia una escasa acumulación de lodos, por la no apertura de las válvulas de pase de lodos del sedimentador hacia los lechos de secado, de igual forma se aprecia que la estructura se encuentra en óptimas condiciones.

- Desmalezado alrededor de los lechos de secado: Se eliminan las malezas que crecen en las áreas circundantes para facilitar el acceso y prevenir el deterioro de los lechos de secado.

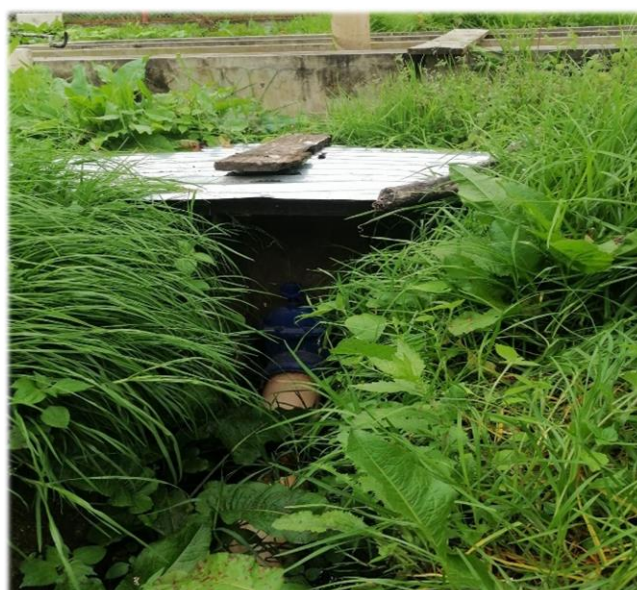
Figura 18

Como se confirmó que no hay fugas y que el tubo transportador no presenta fracturas, los accesorios se encuentran en buen estado a pesar de la acumulación excesiva de lodos en el tanque de sedimentación provocada por la no apertura de la válvula de paso.

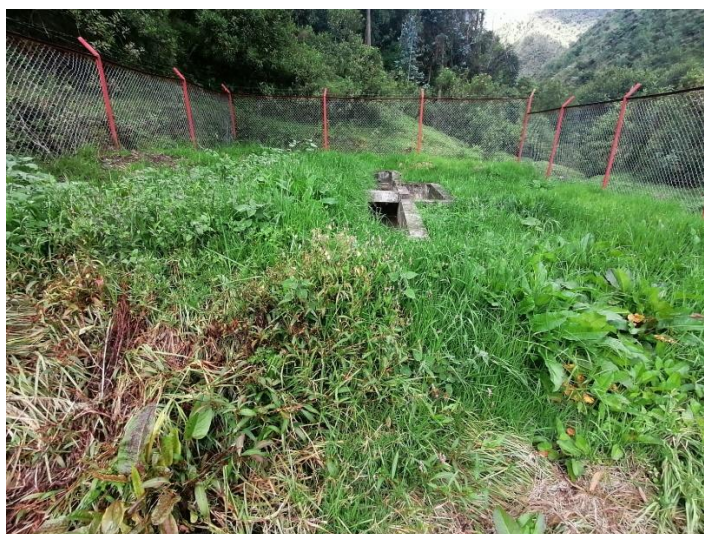
Valla perimetral de la planta depuradora de Pucyura

Perímetro general. La planta depuradora de Pucyura está protegida por valla y postes metálicos, cuya función principal es proporcionar seguridad y evitar el acceso de personas y animales que pudieran deteriorar la infraestructura.

- ***Perímetro de las plantas de tratamiento.***
 - Pintado y reparación de la valla perimétrica: Se llevan a cabo tareas de mantenimiento en la valla que rodea la planta, incluyendo pintado y reparación de daños, para asegurar que la planta esté adecuadamente protegida y delimitada.

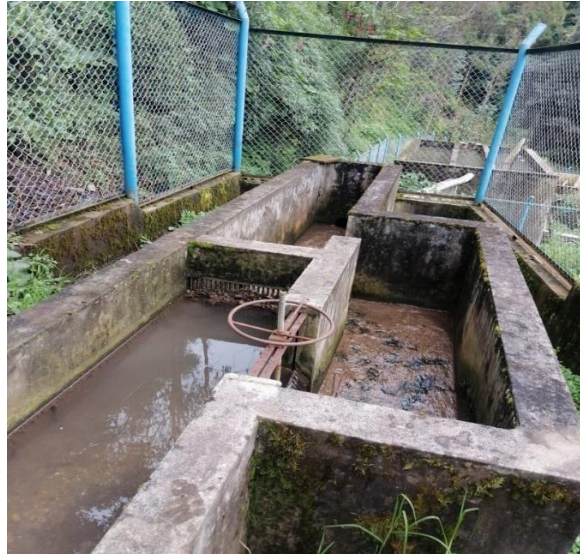
Estado actual de la cámara de rejillas y desarenador

Según la figura 22, las rejillas presentan obstrucción por materia orgánica, y residuos sólidos resultante de la red de alcantarillado, por otro lado, los accesorios como las rejillas y canal de By- Pass requieren mantenimiento.

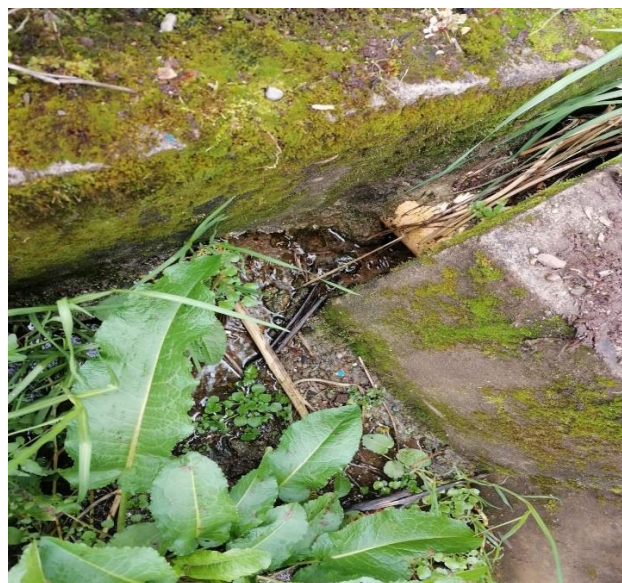
Figura 23

La figura 23 evidencia fugas de agua residual por el deterioro de las tuberías y el concreto de la cámara de rejas y desarenador.

- Lijado, pintado y reparación de grietas: Se llevan a cabo tareas de lijado para eliminar corrosión o imperfecciones en las superficies metálicas y de

concreto, seguidas de un pintado y sellado de grietas para prevenir futuras filtraciones y mantener la integridad estructural.

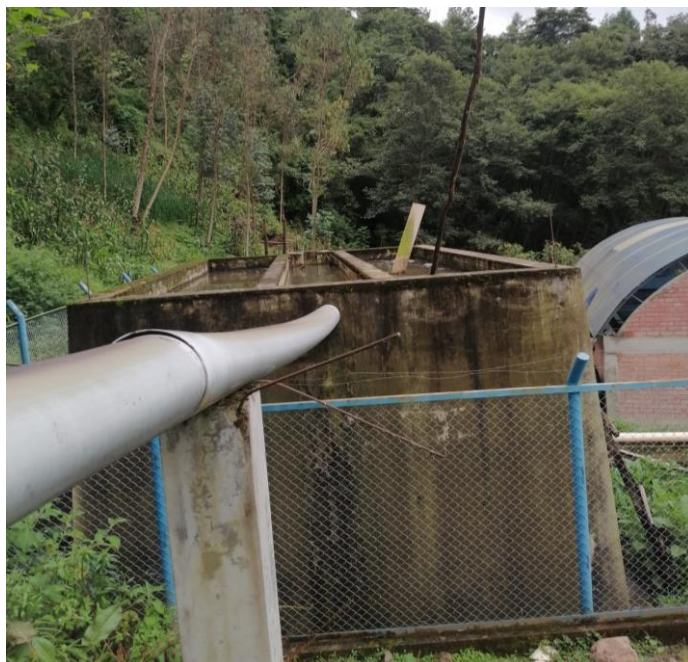
Figura 24

Estado situacional del tanque Imhoff

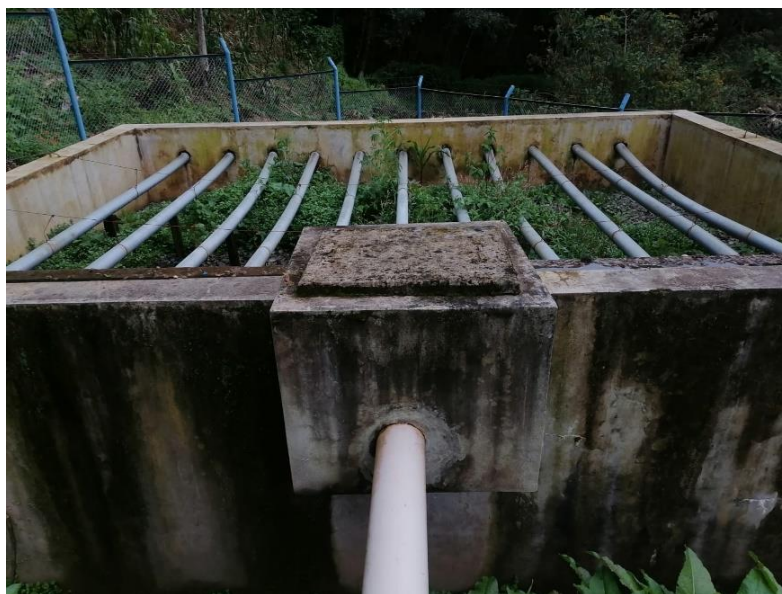
Estado situacional del filtro biológico

Ciertos accesorios, como las tuberías de los canales de goteo, requieren mantenimiento porque algunos de ellos están rotos u obstruidos y disminuyen el funcionamiento de la infraestructura. Se observaron malezas y residuos sólidos inorgánicos en el interior, lo que indica una falta de mantenimiento en términos de limpieza.

- Sustitución de canales de distribución si es necesario: En caso de que los canales de distribución muestren desgaste o daños, se reemplazan para

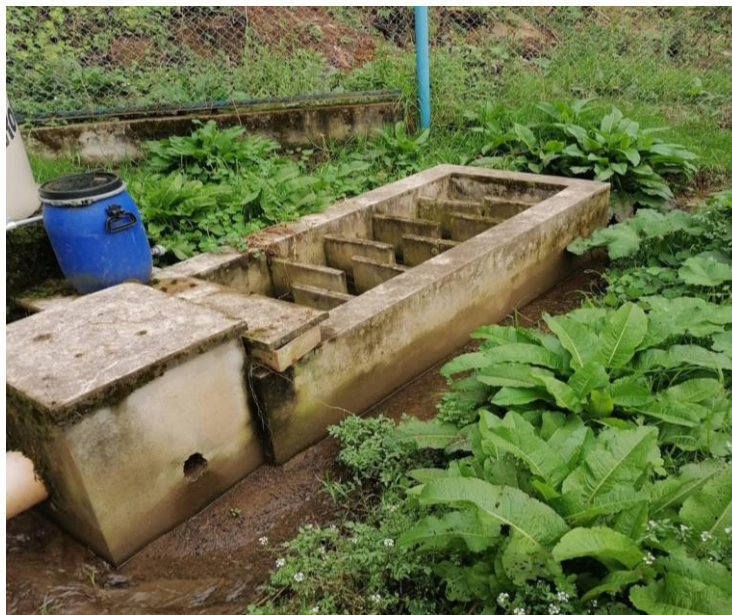
Figura 26*Estado situacional de la cámara de cloración*

La escorrentía superficial sin canalizar que entra en la instalación corroe el concreto, lo que hace necesaria la rápida intervención de una cuadrilla de obreros calificados. Debido a la apatía de los usuarios y la carencia de mantenimiento en la infraestructura, la planta se encuentra en mal estado. Muchas especies de malezas han invadido el perímetro y no se realiza una cloración adecuada. En consecuencia, el agua se vierte al río sin clorar.

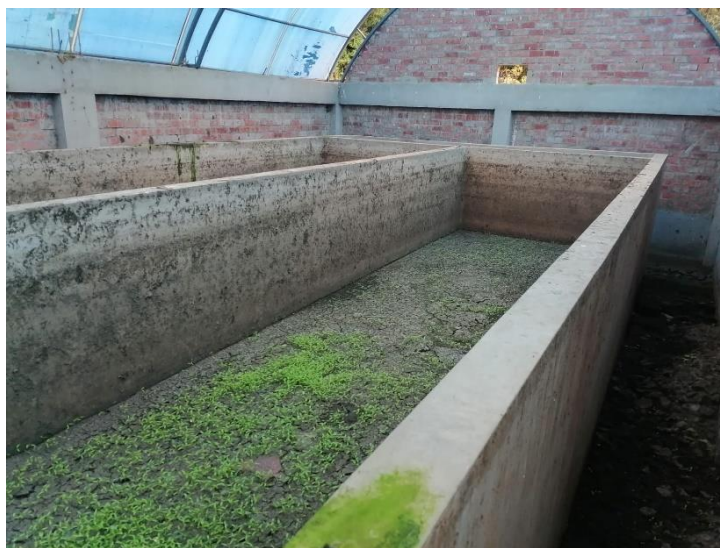
Estado situacional de los Lechos de secado

Hay una acumulación excesiva de lodos en el sedimentador que puede estar a punto de colapsarse, pero en general el concreto de los lechos de secado está en buenas condiciones. La altura del lodo seco es de 0,10 cm. La válvula de paso no se está abriendo, por lo que no hay mucho lodo.

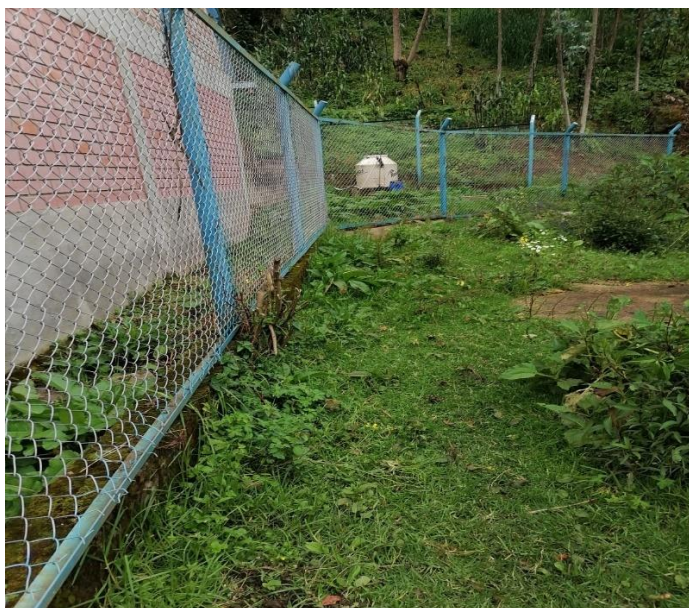
Figura 28

Al carecer de barrera protectora y estar debilitada por el paso del tiempo, la valla perimetral está abierta al acceso de animales y personas no autorizadas, lo que podría causar daños a la infraestructura.

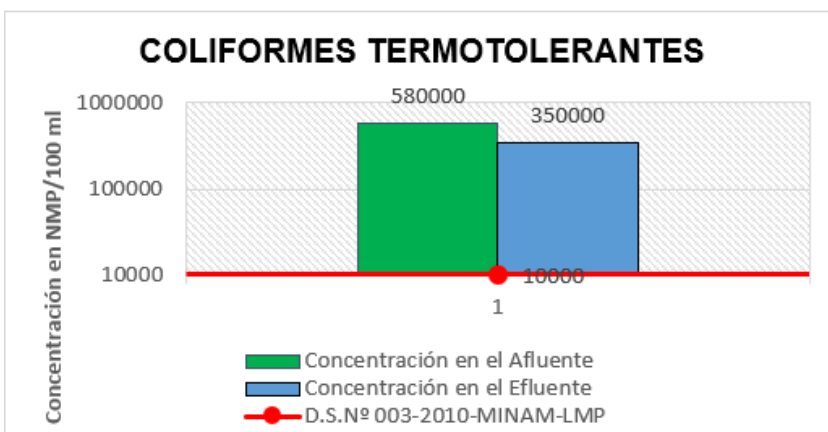
Figura 30

Se observa una concentración elevada de coliformes termotolerantes, con un valor de 580000 NMP/100 ml en la entrada y 350000 NMP/100 ml en la salida, esto se debe a que en el tanque Imhoff se encontró demasiada acumulación de lodos y residuos sólidos, por lo que la materia fecal pasa sin previo tratamiento al siguiente componente que es el

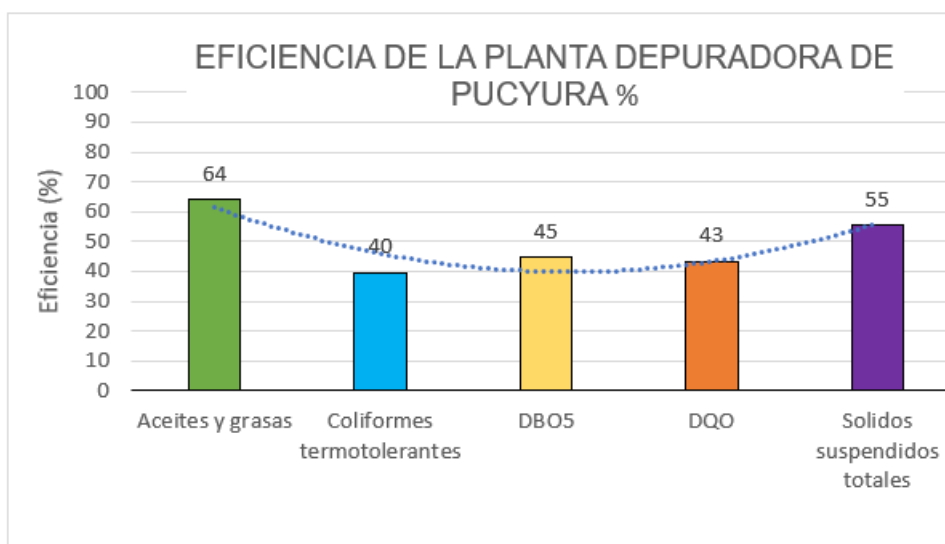
Diagrama estadístico de la eficiencia de la planta depuradora de Pucyura

Según al diagrama, hay deficiencia en cuanto a la remoción de coliformes termotolerantes, ya que el valor obtenido es de 40 % de desempeño, este valor indica que no se están realizando trabajos de limpieza en el desarenador, tanque Imhoff y en el filtro

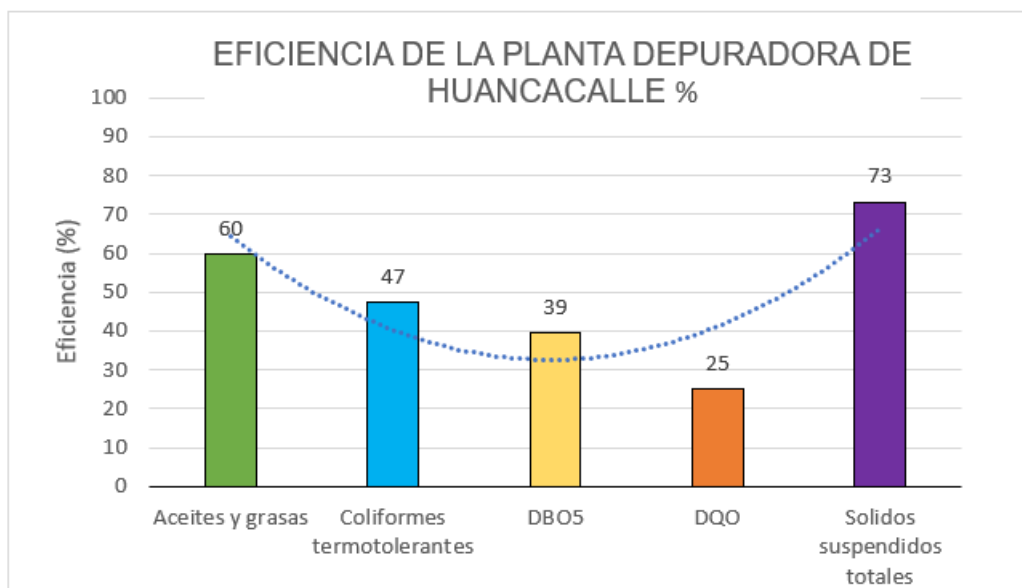
Diagrama estadístico de la eficiencia de la planta depuradora de Pucyura

La estación de tratamiento de aguas residuales de Huancacalle tiene un serio problema en cuanto a la depuración de contaminantes del agua residual. Para líquidos grasos la eficiencia fue de un 60 %, para coliformes termotolerantes 47 %, para el requerimiento bioquímico de oxígeno en 05 días el valor fue de 39 %, para requerimiento químico de oxígeno 25 %, para sólidos en suspensión 73 %. Por lo visto en las visitas técnicas realizadas, la planta requiere de un plan de operación y mantenimiento, puesto que se observó las cámaras de rejillas en mal estado, el tanque Imhoff lleno de lodos y las tuberías obstruidas al igual que el filtro biológico. Alcanzado una eficiencia promedio de 48.80%.
