UNIVERSIDAD TECNOLÓGICA DE LOS ANDES

Tesis

**“Evaluación y Análisis de Pavimentos en la Ciudad de
Abancay, para Proponer una Mejor Alternativa Estructu-
ral en el Diseño de Pavimentos”**

Abancay – Apurímac – Perú

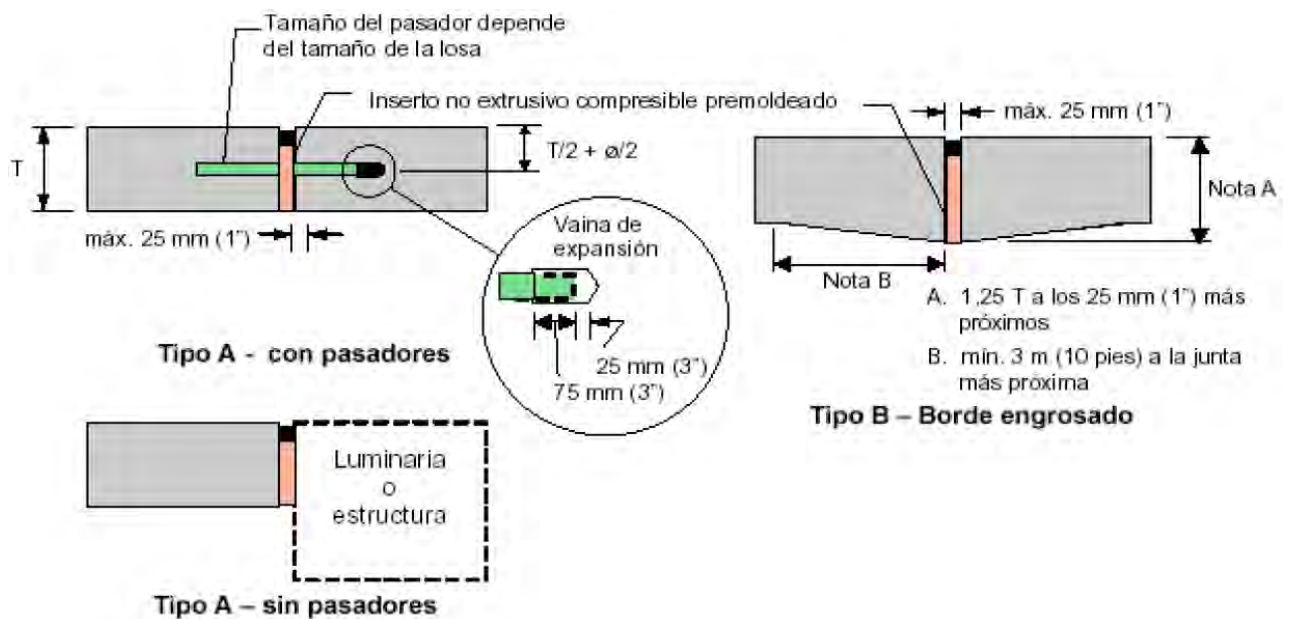
Imagen 2.4. Tipos de juntas de expansión

Juntas en los pavimentos de concreto hidráulico. (Nicholas J., y otros, 2005), En los pavimentos de concreto se colocan juntas de distintos tipos, para limitar los esfuerzos inducidos por cambios de temperatura y para facilitar la unión correcta de dos secciones adyacentes de pavimento, cuando ha pasado algún tiempo entre su construcción (por ejemplo, lo hecho al final del día y al iniciar el día siguiente). Esas uniones se pueden dividir entre cuatro categorías básicas:

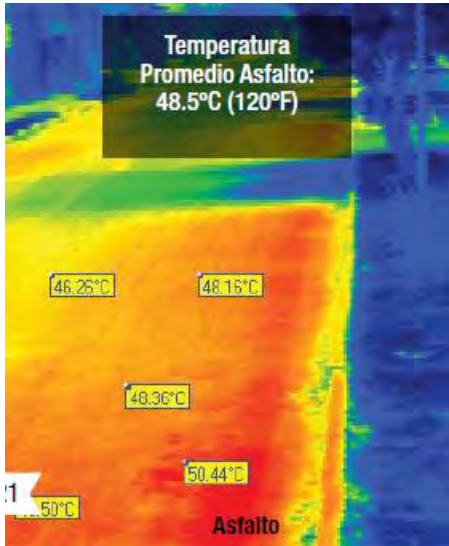
<p>Temperatura Promedio Concreto: 42.3°C (108°F)</p> <p>40.14°C, 41.80°C, 42.58°C, 42.96°C, 44.27°C</p> <p>Concreto</p>

<p>Temperatura Promedio Asfalto: 48.5°C (120°F)</p> <p>46.25°C, 48.15°C, 48.36°C, 50.44°C, 50°C</p> <p>Asfalto</p>

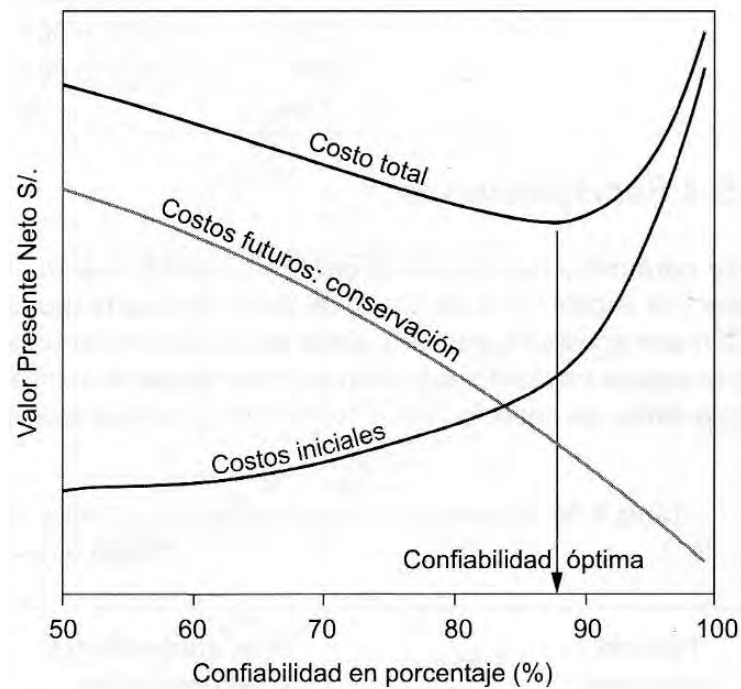
Imagen 2.12. Esquema de concepto de confiabilidad óptima

Desviación normal estándar (Z_r). Si se supone que para un determinado conjunto de variables definiendo un pavimento (espesores de las capas, característica de los materiales que las componen, condiciones de drenaje) el tránsito que puede soportar el mismo a lo largo de un determinado periodo de diseño sigue una ley de distribución normal, con una media M_t y una desviación típica S_0 , mediante la tabla de dicha distribución se puede obtener el valor de Z_R asociado a un nivel de confiabilidad R , de forma que haya una probabilidad igual a una $1-R/100$ de que el tránsito realmente soportado sea inferior al valor $Z_r S_0$.

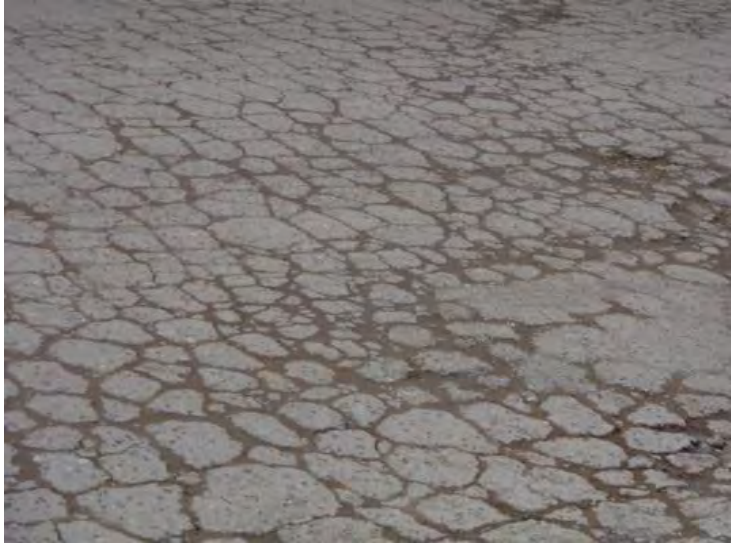
Evaluación	Proporción del área afectada respecto al área total. Imagen: Av. Venezuela.
Frontera y Nivel de Gravedad	Leve Malla grande (> 0.5 m) sin material suelto.
	Moderado Malla mediana (entre 0.3 y 0.5 m) sin o con material suelto.
	Severo Malla pequeña (< 0.3 m) sin o con material suelto.
Causas Comunes	El deterioro/falla es consecuencia del fenómeno de fatiga de las capas asfálticas sometidas a una repetición de cargas superior a la permisible. Es indicativo de insuficiencia estructural del pavimento. Esta falla comienza en la parte inferior de las capas asfálticas. La fisuración se propaga a la superficie.
Tipo de Intervención	Según la gravedad de la piel de cocodrilo y su extensión, así como de otros elementos de diagnóstico (deformaciones, deflexión y rugosidad), se consideran: <ul style="list-style-type: none"> - Ninguna medida - Reparaciones por sello o carpeta asfáltica con mezcla en caliente. - Sello o carpeta asfáltica. - Rehabilitación o reconstrucción.

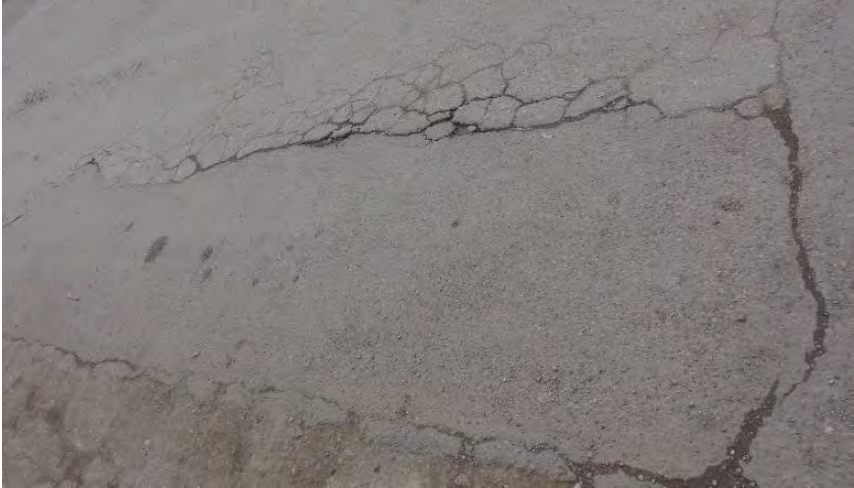
Evaluación	Proporción del área afectada respecto al área total. Imagen: Av. Venezuela.
Frontera y Nivel de gravedad	Leve Profundidad ≤ 6 mm.
	Moderado Profundidad >6 mm y ≤ 12 mm.
	Severo Profundidad > 12 mm.
Causas Comunes	<ul style="list-style-type: none"> - Defecto de dosificación del asfalto. - Inadecuación entre el tipo de asfalto y la temperatura de la capa de rodadura. - Inadecuación entre la gradación de los agregados y la temperatura de la capa de rodadura. - Inadecuación n entre la gradación de los agregados y la clase de tránsito.
Tipo de Intervención	Según la gravedad de las deformaciones y su extensión, así como otros elementos de diagnóstico (deflexión y rugosidad), se consideran: <ul style="list-style-type: none"> - Ninguna medida - Reparaciones con mezcla en caliente - Carpeta asfáltica - Fresado y carpeta asfáltica - Rehabilitación o reconstrucción parcial o total (incluyendo el drenaje si fuera necesario).

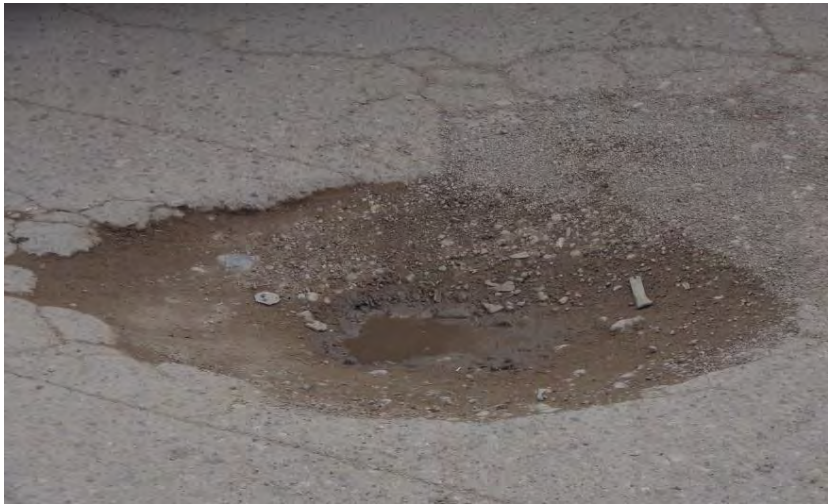
Evaluación	Proporción del área afectada respecto al área total. Imagen: Av. Venezuela
Frontera y Nivel de Gravedad	Leve Diámetro < 0.2 m
	Moderado Diámetro entre 0.2 y 0.5 m
	Severo Diámetro > 0.5 m.
Causas Comunes	Esta falla proviene de la evolución de otros deterioros y carencia de conservación vial: - Desprendimiento - Fisuración de fatiga.
Tipo de Intervención	Según la gravedad de los baches o huecos y su extensión, se consideran las siguientes medidas correctivas, en ausencia de otros deterioros o fallas: - Ninguna medida. - Reparaciones por carpeta asfáltica con mezcla en caliente. - Rehabilitación o reconstrucción.

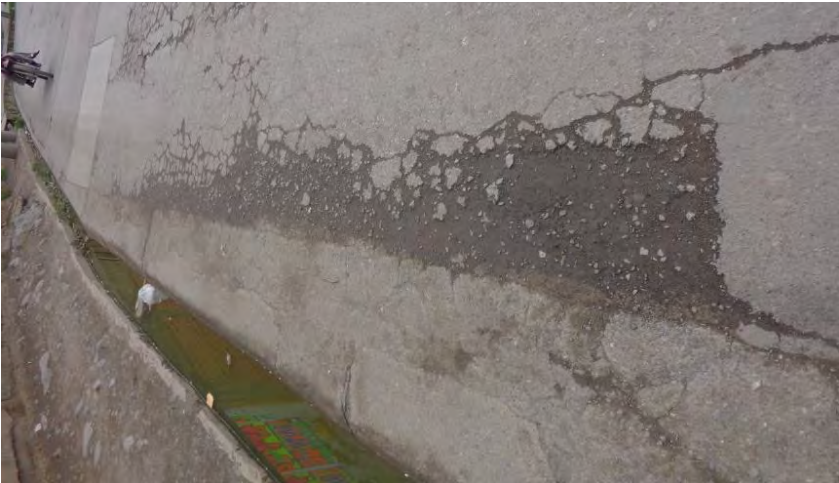
Evaluación	Proporción del área afectada respecto al área total. Imagen: Av. Perú
Frontera y Nivel de Gravedad	Leve Daños puntuales baches o huecos, erosión.
	Moderado Daños en menos del 30 % del área de bermas en la longitud evaluada de 200m.
	Severo Deterioros en más del 30 % del área de bermas en la longitud evaluada de 200m.
Causas Comunes	Las causas de dichos deterioros son las mismas que las de los deterioros correspondientes del pavimento.
Tipo de Intervención	Según la gravedad de los deterioros y de los otros daños que pueden acompañarlos y su extensión, se consideran las mismas medidas correctivas que la de un pavimento.
Nota: Se considera como área afectada a la suma de las áreas de los rectángulos que circunscriben a cada una de las áreas con deterioro.

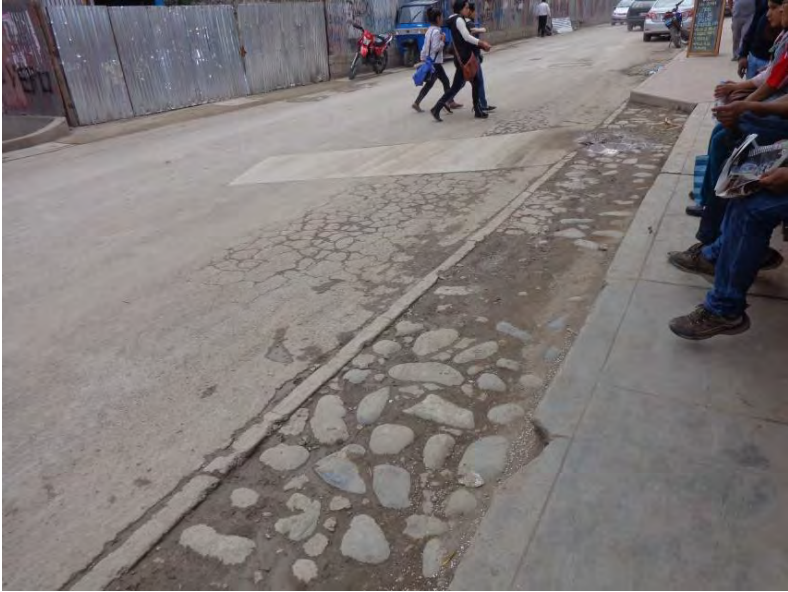
Evaluación	Proporción del área afectada respecto al área total. Imagen: Av. Perú
Frontera y Nivel de Gravedad	Leve Desnivel leve < 15mm.
	Moderado Desnivel moderado entre 15 y 50mm.
	Severo Desnivel severo > 50mm.
Causas Comunes	Esta falla puede provenir de las causas siguientes: - Infiltración de aguas pluviales.
Tipo de Intervención	
Nota: Se considera como área afectada a la suma de las áreas de los rectángulos que circunscriben a cada una de las áreas con deterioro.

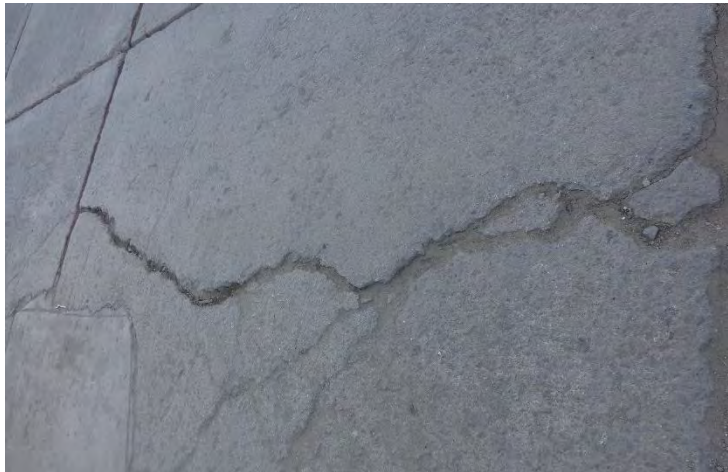
Evaluación	Proporción del área afectada respecto al área total. Imagen: Av. Seoane (Av. Venezuela - Colegio Miguel Grau)
Frontera y nivel de gravedad	Leve Fisuras finas (ancho ≤ 1 mm).
	Moderado Fisuras medias, corresponden a fisuras abiertas y/o ramificadas (ancho > 1 mm y ≤ 3 mm).
	Severo Fisuras gruesas, corresponden a fisuras abiertas y/o ramificadas (ancho > 3 mm).
Causas comunes	<ul style="list-style-type: none"> - La pérdida de soporte de la fundación. - La acción de tránsito pesado (por sobrecarga o repetición excesiva de carga). - La ausencia o deficiencia de juntas.
Tipo de intervención	<p>Según la gravedad de las fisuras longitudinales y de los otros deterioros o fallas que pueden acompañarlas y su extensión, se consideran las siguientes medidas correctivas:</p> <ul style="list-style-type: none"> - Ninguna medida. - Resello de juntas y sellado de fisuras. - Colocación de barras de traspaso de cargas. - Estabilización de la losa. - Reconstrucción de losa o reparación de espesor completo de la losa.

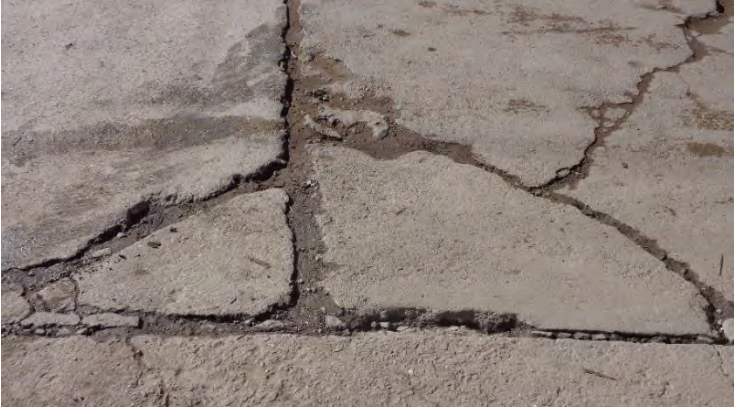
Evaluación	Proporción del área afectada respecto al área total. Imagen: Jr. Arequipa (Jr. Mariscal Gamarra - Av. Núñez)
Frontera y nivel de gravedad	Leve Fisuras Finas (ancho ≤ 1 mm)
	Moderado Fisuras medias, corresponden a fisuras abiertas y/o ramificadas sin pérdida de material (ancho > 1 mm y ≤ 3 mm)
	Severo Fisuras medias, corresponden a fisuras abiertas y/o ramificadas con pérdida de material (ancho > 3 mm).
Causas comunes	<ul style="list-style-type: none"> - La pérdida de soporte de la fundación. - La acción de tránsito pesado (por sobrecarga o repetición excesiva de carga). - La ausencia o deficiencia de juntas.

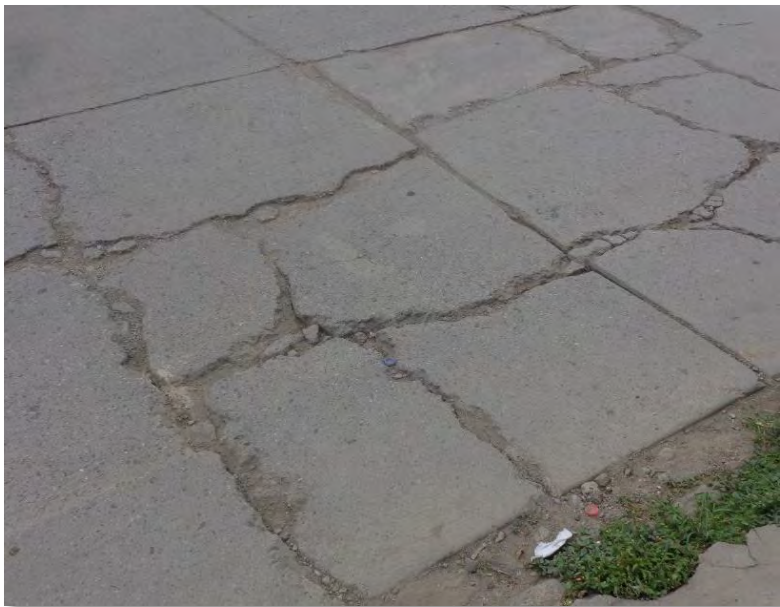
Evaluación	Proporción del área afectada respecto al área total. Imagen: Av. Prado Alto (Parque Señor de la Caída - Av. Núñez)
Frontera y nivel de gravedad	Leve 4 o 5 paños en el que se divide la losa.
	Moderado 6 a 8 paños en el que se divide la losa.
	Severo Más de 8 paños en el que se divide la losa.
Causas comunes	Son originadas por la fatiga del concreto, provocadas por la repetición de elevadas cargas de tránsito y/o deficiente soporte de la fundación, que se traducen en una capacidad de soporte deficiente de la losa.
Tipo de intervención	Según la gravedad de los deterioros o fallas de las losas subdivididas y de los otros daños que pueden acompañarlos y su extensión, se consideran las siguientes medidas correctivas, si no se observa ningún otro daño significativo: <ul style="list-style-type: none"> - Ninguna medida. - Resello de juntas y sellado de fisuras. - Colocación de barras de traspaso de cargas. - Reparación de espesor completo de losa.

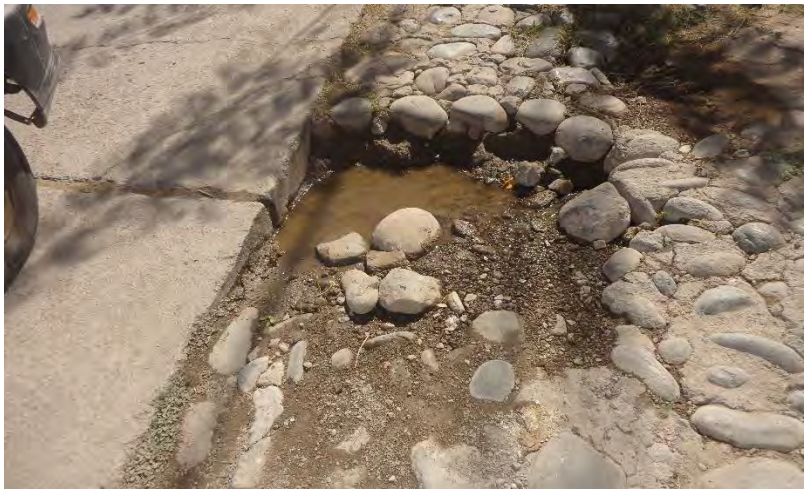
Evaluación	Proporción del área afectada respecto al área total. Imagen: Av. Nuñez (Jr. Lima - Av. Prado Alto)
Frontera y nivel de gravedad	Leve Desnivel leve < 15mm.
	Moderado Desnivel moderado entre 15 y 50mm.
	Severo Desnivel severo > 50mm.
Causas comunes	
Tipo de intervención	
Nota: Se considera como área afectada a la suma de las áreas de los rectángulos que circunscriben a cada una de las áreas con deterioro.

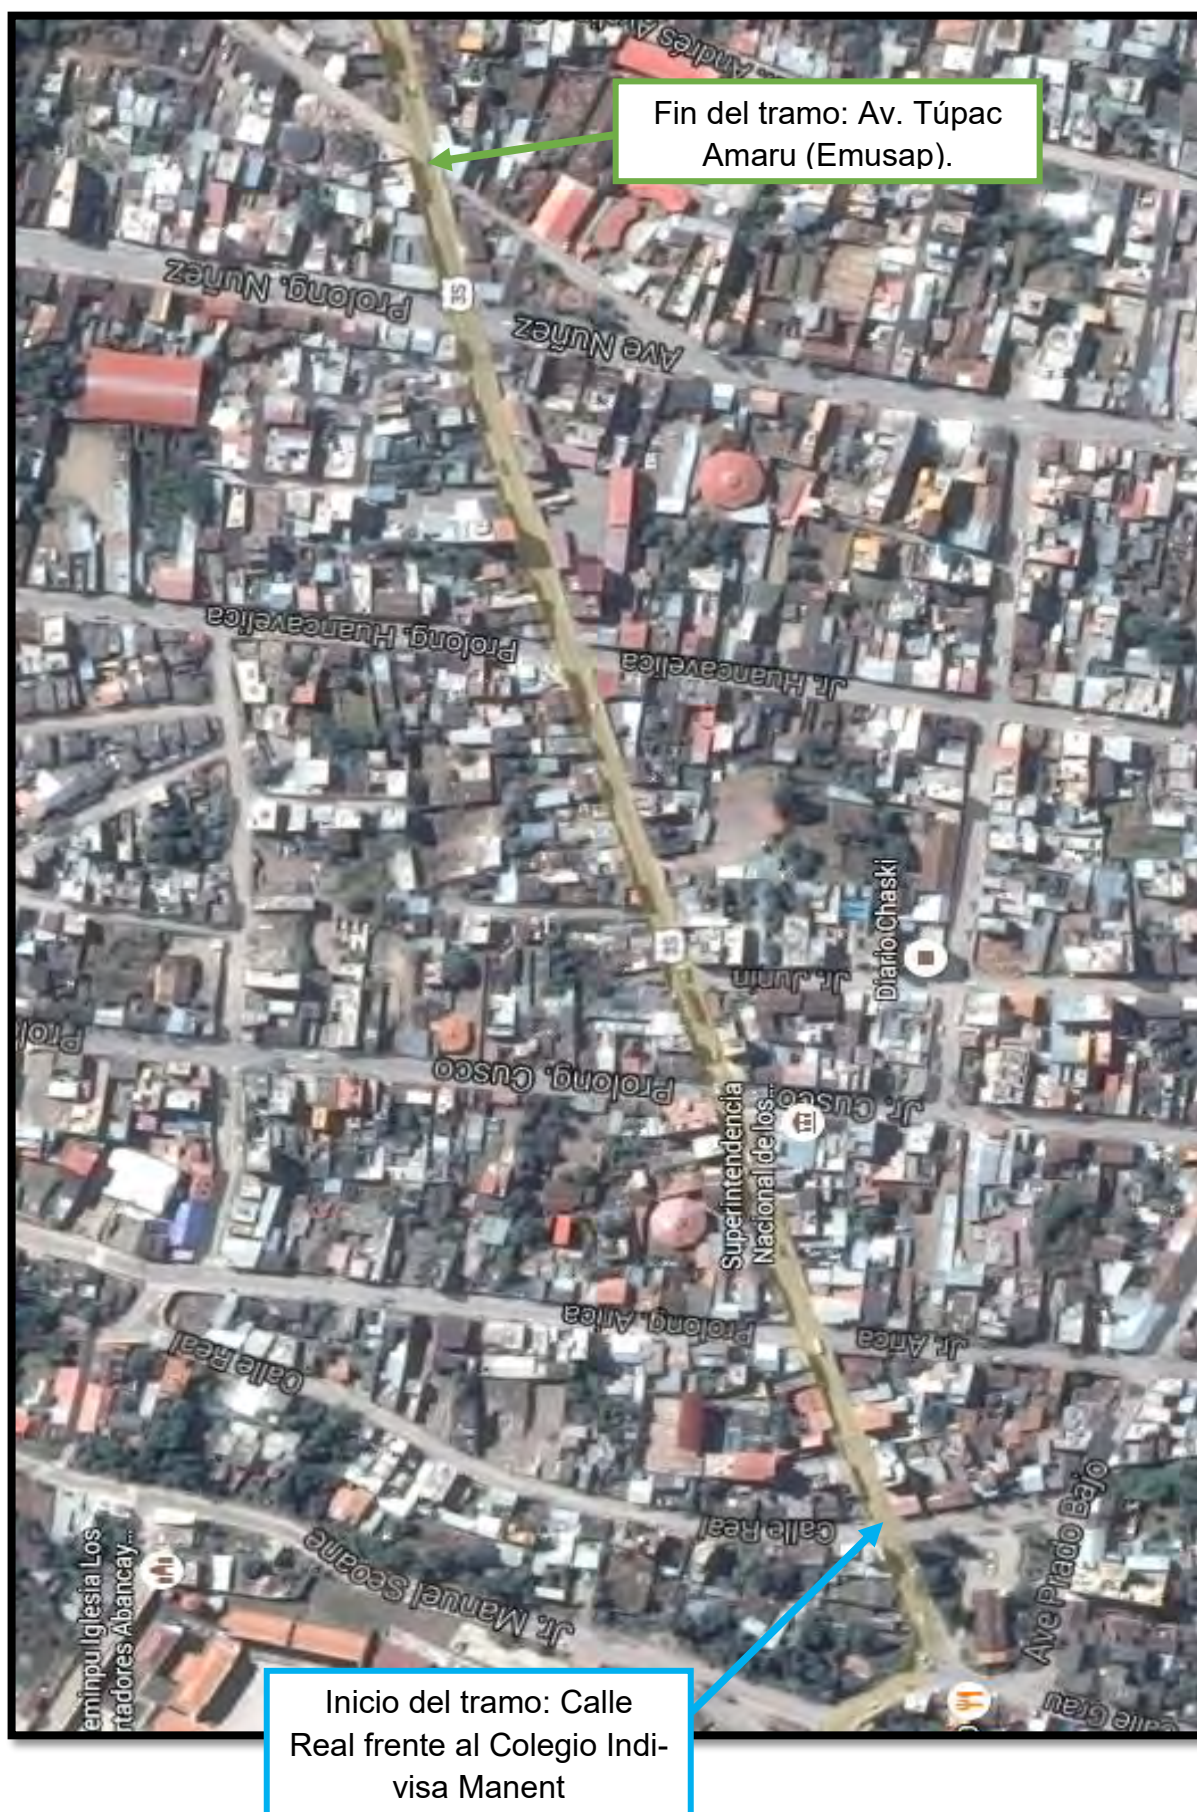
Imagen 4.2. Vía en estudio; Conteo del tráfico vehicular

Para efectos del presente estudio se fijó dos puntos en la Av. Prado Alto de la ciudad de Abancay, como punto inicial entre la Calle Real y Jr. Arica frente al Colegio Indivisa Manent, y como punto final en la esquina Av. Túpac Amaru frente a Emusap el cual tiene una longitud de estudio de 0.765Km. El estudio de campo se realizó desde lunes 16 de mayo hasta el domingo 22 de mayo del 2016 durante 7 días consecutivos. Este tramo es muy importante, por ser la vía que intercomunica los distritos Abancay y Tamburco siendo transitada por vehículos mixtos. Asimismo la vía se encuentra pavimentada, es de doble sentido de circulación, un carril por sentido y en pésimo estado de conservación.

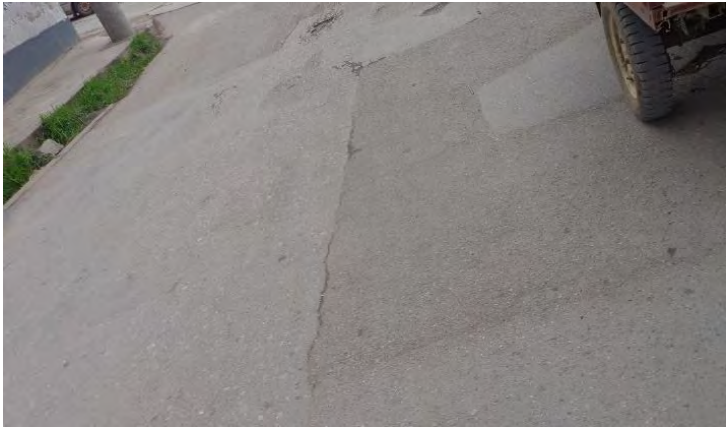
Evaluación	Proporción del área afectada respecto al área total. Imagen: Av. Venezuela.
Frontera y nivel de gravedad	Leve Fisuras finas en las huellas del tránsito (ancho ≤ 1 mm).
	Moderado Fisuras medias, corresponden a fisuras abiertas y/o ramificadas (ancho > 1 mm y ≤ 3 mm).
	Severo Fisuras gruesas, corresponden a fisuras abiertas y/o ramificadas (ancho > 3 mm). También se denominan grietas.
Causas comunes	El deterioro/falla es consecuencia del fenómeno de fatiga de las capas asfálticas sometidas a una repetición de cargas superior a la permisible. Es indicativo de insuficiencia estructural del pavimento. Esta falla comienza en la parte inferior de las capas asfálticas. La fisuración se propaga a la superficie.

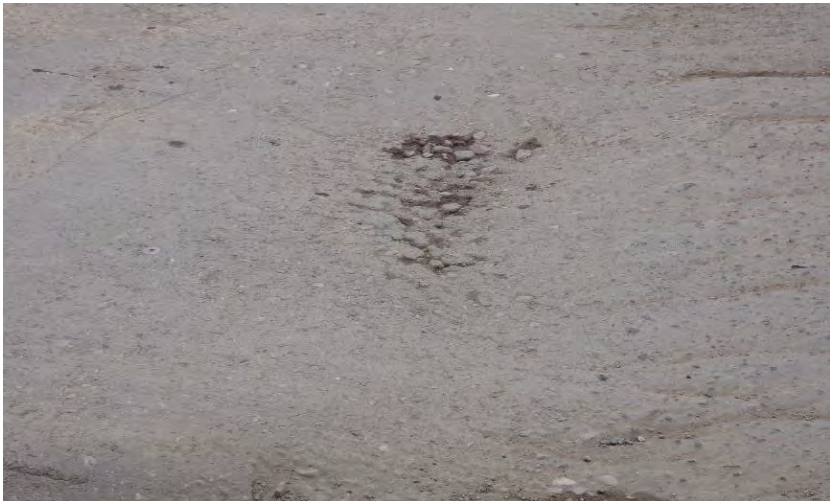
Evaluación	Proporción del área afectada respecto al área total. Imagen: Av. Perú.
Frontera y Nivel de Gravedad	Leve Profundidad sensible al usuario < 2 cm.
	Moderado Profundidad entre 2 cm y 4 cm.
	Severo Profundidad ≥ 4 cm.
Causas Comunes	Los deterioros o fallas son consecuencias del fenómeno de fatiga de una o varias capas del pavimento y de la subrasante sometidas a una repetición de cargas superior a la permisible. Es indicativo de insuficiencia estructural del pavimento.
Tipo de Intervención	Según la gravedad de las fisuras y su extensión, así como de otros elementos de diagnóstico (deformaciones, deflexión y rugosidad), se consideran: <ul style="list-style-type: none"> - Ninguna medida - Reparaciones por sello o carpeta asfáltica con mezcla en caliente. - Sello o carpeta asfáltica. - Rehabilitación o reconstrucción.

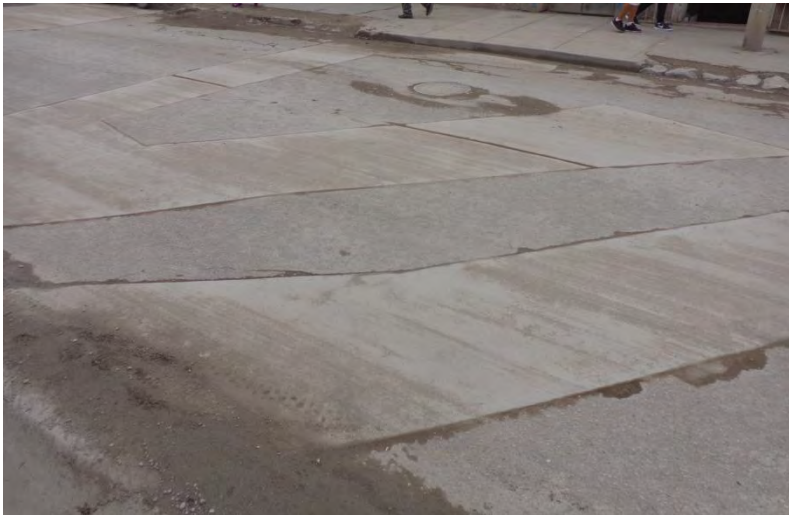
Evaluación	Proporción del área afectada respecto al área total. Imagen: Av. Perú
Frontera y nivel de gravedad	Leve Reparación o parchado para deterioros/ fallas superficiales
	Moderado Reparación o parchado para deterioros/ fallas superficiales
	Severo Reparación de piel de cocodrilo o de fisuras longitudinales, en mal estado.
Causas comunes	Las reparaciones son indicativas de insuficiencia estructural del pavimento o de deterioros / fallas superficiales. No requieren medidas correctivas.
Nota: Se considera como área afectada a la suma de las áreas de los rectángulos que circunscriben a cada una de las áreas con deterioro.

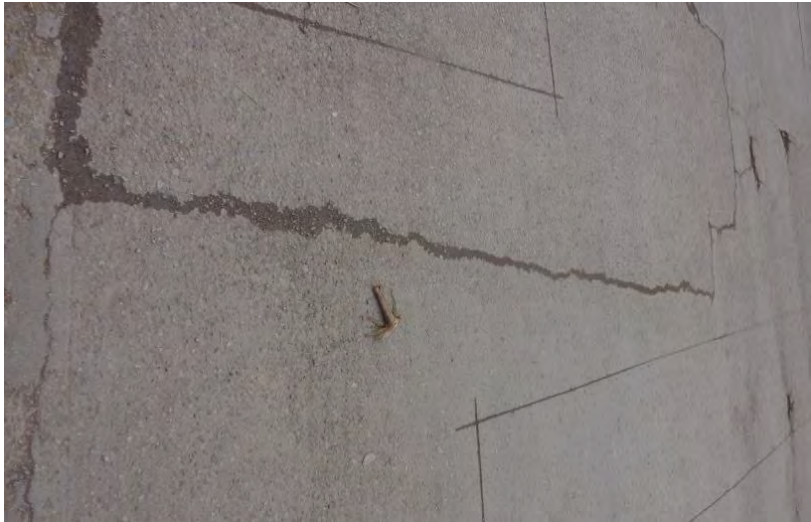
Evaluación	Proporción del área afectada respecto al área total. Imagen: Av. Venezuela.
Frontera y Nivel de Gravedad	Leve Fisuras finas (ancho ≤ 1 mm).
	Moderado Fisuras medias, corresponden a fisuras abiertas y/o ramificadas (ancho > 1 mm y ≤ 3 mm).
	Severo Fisuras gruesas, corresponden a fisuras abiertas y/o ramificadas (ancho > 3 mm). También se denominan grietas.
Causas Comunes	Esta falla puede provenir de las causas siguientes: <ul style="list-style-type: none"> - Retracción térmica de la mezcla asfáltica por pérdida de flexibilidad debido a un exceso de filler o envejecimiento del asfalto. - Reflexión de grietas de capas inferiores y apertura de juntas de construcción defectuosas.

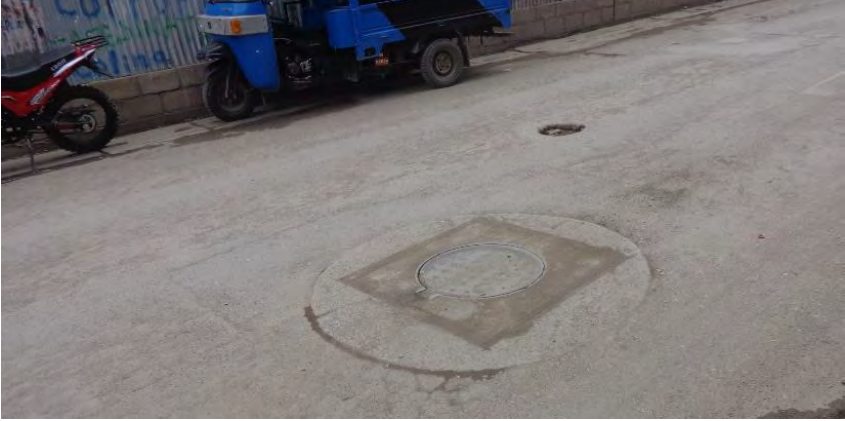
Evaluación	Proporción del área afectada respecto al área total. Imagen: Av. Perú
Frontera y nivel de Gravedad	Leve Puntual.
	Moderado Continua.
	Severo Continua con superficie viscosa.
Causas Comunes	Esta falla puede provenir de las causas siguientes: <ul style="list-style-type: none"> - Excesivo contenido de asfalto en la mezcla - Bajo contenido de vacíos (en periodos calientes, el asfalto llena los vacíos y aflora a la superficie).
Tipo de Intervención	Según la gravedad de la exudación y su extensión, se consideran las siguientes medidas correctivas, en ausencia de otros daños. <ul style="list-style-type: none"> - Ninguna medida. - Carpeta asfáltica. - Fresado y carpeta asfáltica.

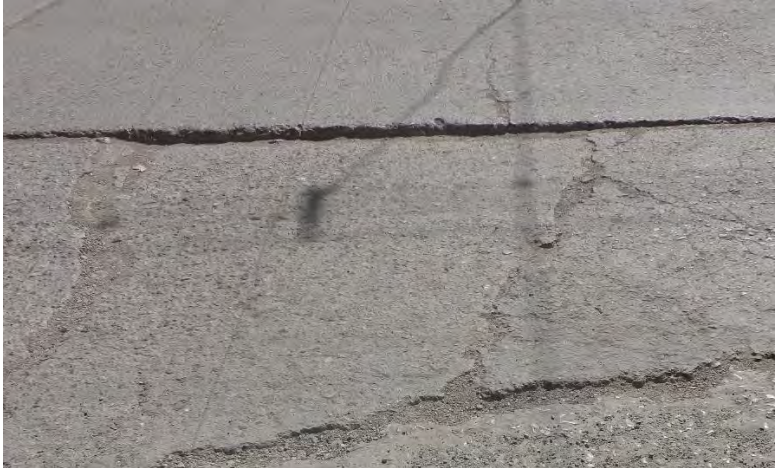
Evaluación	Proporción del área afectada respecto al área total. Imagen: Av. Prado Alto (Parque Señor de la Caída - Av. Núñez)
Frontera y nivel de gravedad	Leve Sensible al usuario sin reducción de la velocidad.
	Moderado Resulta en una reducción significativa de la velocidad.
	Severo Resulta en una reducción drástica de la velocidad.
Causas comunes	<ul style="list-style-type: none"> - Drenajes defectuosos (disminuye el soporte de la fundación). - Transferencia de carga deficiente en las juntas.
Tipo de intervención	<p>Según la gravedad del desnivel entre losas y de los otros deterioros que pueden acompañarlo y su extensión, se consideran las siguientes medidas correctivas:</p> <ul style="list-style-type: none"> - Ninguna medida - Reparación con mezcla asfáltica en caliente - Microfresado de losas - Resello de juntas y sellado de fisuras. - Colocación de barras de traspaso de cargas. - Estabilización de losas. - Reconstrucción de losa.

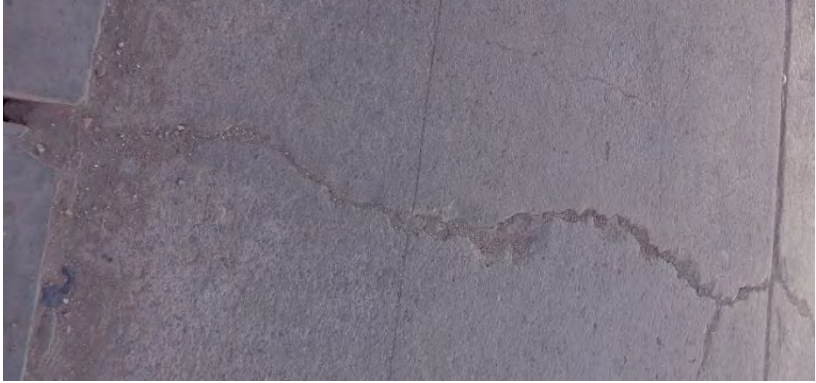
Evaluación	Proporción del área afectada respecto al área total. Imagen: Av. Prado Alto (Parque Señor de la Caída - Av. Núñez)
Frontera y nivel de gravedad	Leve Fisuras Finas (ancho ≤ 1 mm).
	Moderado Fisuras medias, corresponden a fisuras abiertas y/o ramificadas (ancho > 1 mm y ≤ 3 mm).
	Severo Fisuras gruesas, corresponden a fisuras abiertas y/o ramificadas (ancho > 3 mm).
Causas comunes	<ul style="list-style-type: none"> - La pérdida de soporte de la fundación. - La acción de tránsito pesado (por sobrecarga o repetición excesiva de carga). - La ausencia o deficiencia de juntas. - La contracción del concreto.
Tipo de intervención	<p>Según la gravedad de las fisuras transversales y de los otros deterioros que pueden acompañarlo y su extensión, se consideran las siguientes medidas correctivas:</p> <ul style="list-style-type: none"> - Ninguna medida. - Resello de juntas y sellado de fisuras. - Colocación de barras de traspaso de cargas. - Reparación de espesor completo de losa.

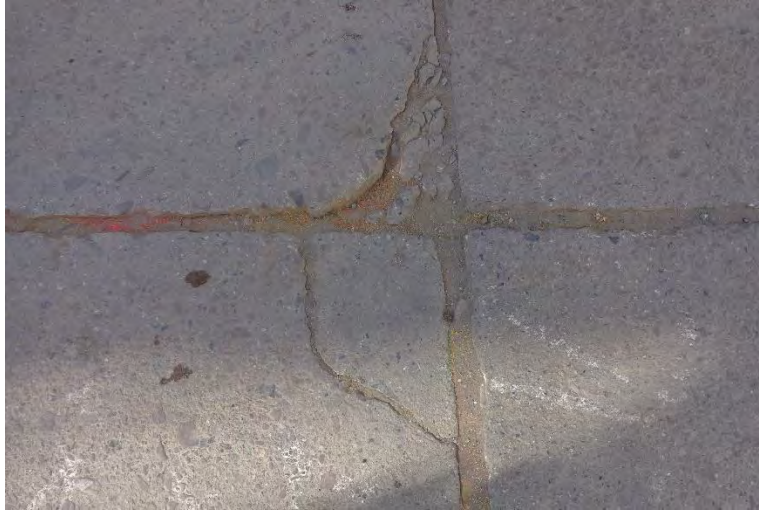
Evaluación	Proporción del área afectada respecto al área total. Imagen: Av. Nuñez (Jr. Lima - Av. Prado Alto)
Frontera y nivel de gravedad	Leve Solamente una esquina quebrada
	Moderado Dos esquinas quebradas
	Severo Más de dos esquinas quebradas.
Causas comunes	<ul style="list-style-type: none"> - La pérdida de soporte de la fundación. - La acción de tránsito pesado (por sobrecarga o repetición excesiva de carga). - La ausencia o deficiencia de juntas.
Tipo de intervención	Según la gravedad de las fisuras de esquinas y de los otros deterioros que pueden acompañarlo y su extensión, se consideran las siguientes medidas correctivas: <ul style="list-style-type: none"> - Ninguna medida. - Resello de juntas de borde. - Estabilización de la losa. - Reconstrucción de losa o reparación de espesor completo de losa.

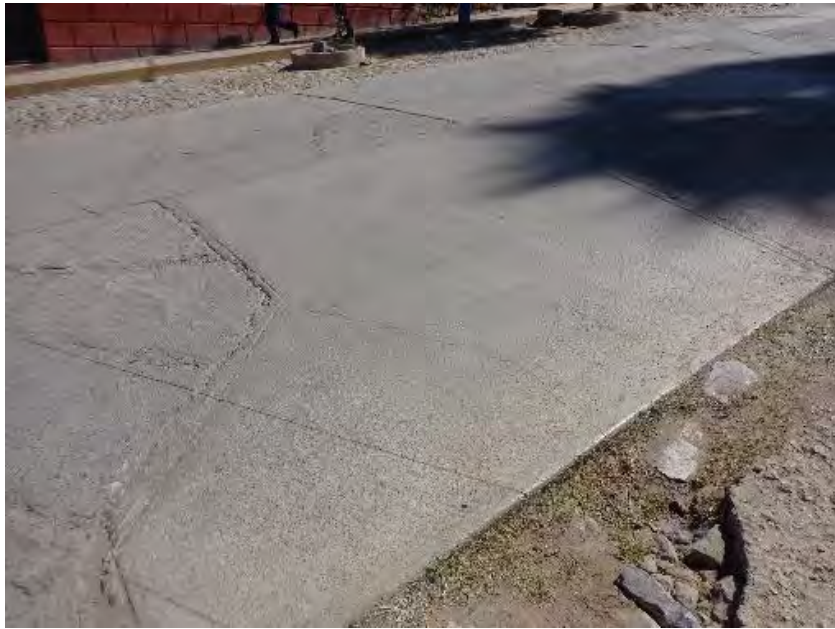
Evaluación	Proporción del área afectada respecto al área total. Imagen: Jr. Arequipa (Jr. Mariscal Gamarra - Av. Núñez) Av. Núñez (Jr. Lima - Av. Prado Alto)
Frontera y nivel de gravedad	Leve Puntuales (menor al 10% de la superficie de la losa afectada)
	Moderado Puntuales (entre el 10% y 30% de la superficie de la losa afectada)
	Severo Continuas (mayor al 30% de la superficie de la losa afectada).
Causas comunes	Las reparaciones son indicativas de insuficiencia estructural del pavimento o de deterioros superficiales. No requieren medidas correctivas.
Nota: Se considera como área afectada a la suma de las áreas de los rectángulos que circunscriben a cada una de las áreas con deterioro.

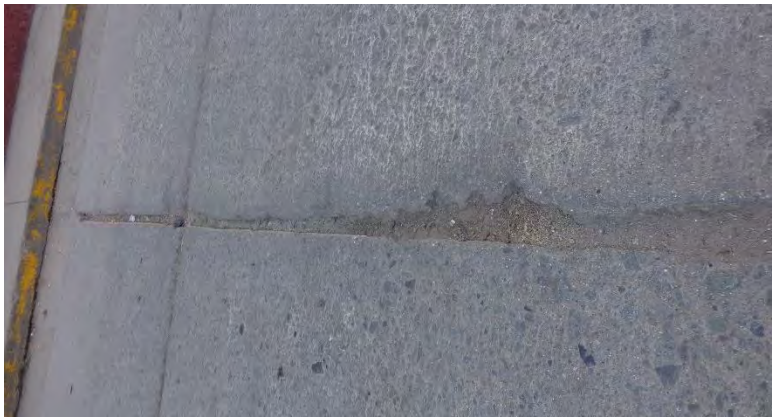
Evaluación	Proporción del área afectada respecto al área total. Imagen: Av. Seoane (Av. Venezuela - Colegio Miguel Grau)
Frontera y nivel de gravedad	Leve Fracturamiento o desintegración de bordes menor al 50 % de la longitud dentro de los 5 cm de la junta.
	Moderado Fracturamiento o desintegración de bordes mayor al 50 % de la longitud dentro de los 5 cm de la junta
	Severo Fracturamiento o desintegración hasta una distancia superior a 5 cm de la junta.
Causas comunes	<ul style="list-style-type: none"> - Excesiva tensión en las juntas debida a las cargas. - Infiltración de materiales incompresibles en las juntas. - Debilidad del concreto en la proximidad de las juntas. - Deficiente diseño y/o construcción de los sistemas de transferencia de carga entre losas. - Acumulación de agua a nivel de las juntas.

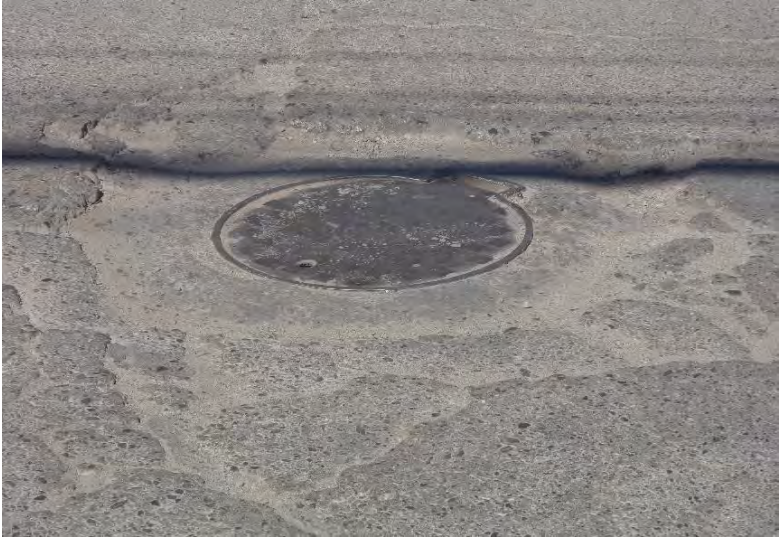
Evaluación	Proporción del área afectada respecto al área total. Imagen: Av. Prado Alto (Parque Señor de la Caída - Av. Núñez)
Frontera y nivel de gravedad	Leve Perdida de material menor al 10% de la superficie de las losas afectadas.
	Moderado Perdida de material entre el 10 % y 30% de la superficie de las losas afectadas
	Severo Perdida de material mayor al 30% de la superficie de las losas afectadas.
Causas comunes	<ul style="list-style-type: none"> - Efecto de tránsito sobre concreto de calidad pobre. - Deficiencia de la construcción. - Materiales químicos agresivos en la superficie.
Tipo de intervención	<p>Según la gravedad de los daños de la superficie y de los otros deterioros o fallas que pueden acompañarlos y su extensión, se consideran las siguientes medidas correctivas, si no se observa ningún otro deterioro significativo:</p> <ul style="list-style-type: none"> - Ninguna medida. - Resello de juntas y sellado de fisuras. - Reposición de espesor parcial de losa.

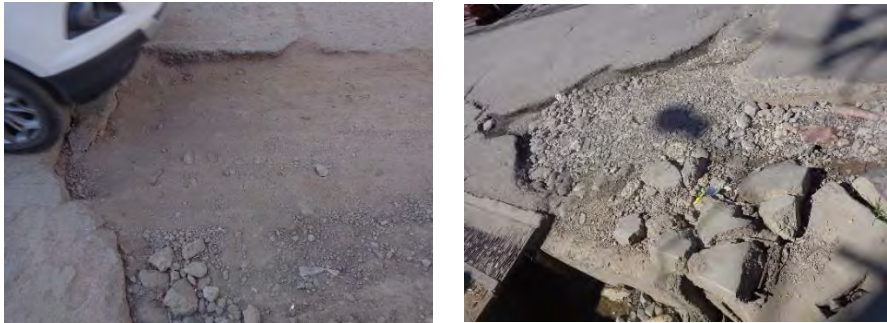
Evaluación	Proporción del área afectada respecto al área total. Imagen: Jr. Lima (Jr. Mariscal Gamarra - Av. Núñez) Av. Prado Alto (Parque Señor de la Caída - Av. Núñez)
Frontera y nivel de gravedad	Leve Diámetro < 0.2 m
	Moderado Diámetro entre 0.2 y 0.5 m
	Severo Diámetro > 0.5 m.
Causas comunes	Esta falla proviene de la evolución de otros deterioros o fallas y carencia de conservación vial: <ul style="list-style-type: none"> - Desprendimiento - Fisuración - Deficiencia en el diseño o la construcción.
Tipo de intervención	Según la gravedad de los baches o huecos y su extensión, se consideran las siguientes medidas correctivas, en ausencia de otros deterioros o fallas: <ul style="list-style-type: none"> - Ninguna medida. - Parchado o reparación de espesor parcial con resellado de juntas. - Reconstrucción de la losa o reparación de espesor completo, con resello de juntas.

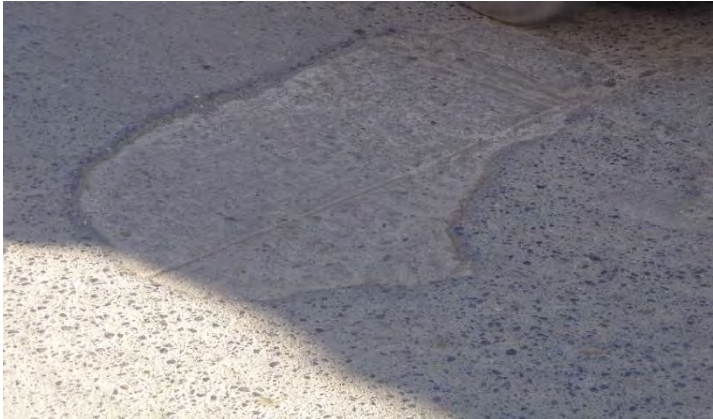
Evaluación	Proporción del área afectada respecto al área total. Imagen: Av. Díaz Barcenás (Jr. Mariscal Gamarra - Av. Núñez)
Frontera y nivel de gravedad	Leve Desprendimiento menor al 10% de la superficie de losa afectada.
	Moderado Desprendimiento entre el 10% y 50% de la superficie de losa afectada.
	Severo Desprendimiento mayor al 50% de la superficie de losa afectada.
Causas comunes	Los deterioros o fallas provienen: <ul style="list-style-type: none"> - Del envejecimiento del material bituminoso que pierde su capacidad de flexibilidad y adherencia. - De un defecto de construcción.
Tipo de intervención	Según la gravedad de los deterioros o fallas de tratamiento superficial (carpeta asfáltica) y de los otros daños que pueden acompañarlos y su extensión, se consideran las siguientes medidas correctivas, si no se observa ningún otro daño significativo: <ul style="list-style-type: none"> - Ninguna medida - Reparación con tratamiento superficial o carpeta asfáltica, resello de juntas y sellado de fisuras y grietas reflejas. - Colocación de nuevo tratamiento superficial o carpeta asfáltica previa remoción de la capa asfáltica existente, reparación de losas deterioradas, resello de juntas y sellado de fisuras en la losa existente.

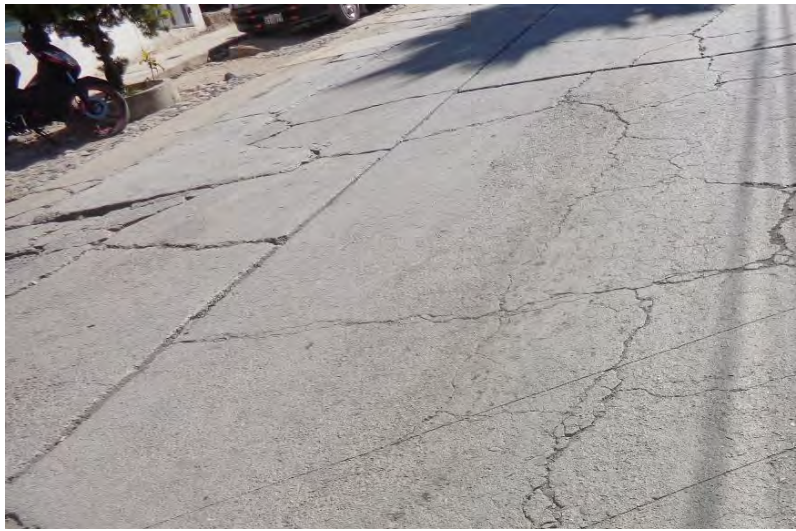
Evaluación	Proporción del área afectada respecto al área total. Imagen: av. Núñez (jr. Lima - av. Prado alto)
Frontera y nivel de gravedad	Leve Fisuras finas (ancho ≤ 1 mm)
	Moderado Fisuras medias, corresponden a fisuras abiertas y/o ramificadas sin pérdida de material (ancho > 1 mm y ≤ 3 mm)
	Severo Fisuras medias, corresponden a fisuras abiertas y/o ramificadas con pérdida de material (ancho > 3 mm).
Causas comunes	Son causadas por la repetición de cargas pesadas (fatiga de concreto), el equivocado diseño estructural y las condiciones de soporte deficiente.
Tipo de intervención	Según la gravedad de los deterioros o fallas de las fisuras en bloque y de los otros daños que pueden acompañarlos y su extensión, se consideran las siguientes medidas correctivas, si no se observa ningún otro daño significativo: <ul style="list-style-type: none"> - Ninguna medida. - Resello de juntas y sellado de fisuras. - Colocación de barras de traspaso de cargas. - Reparación de espesor completo de losa.

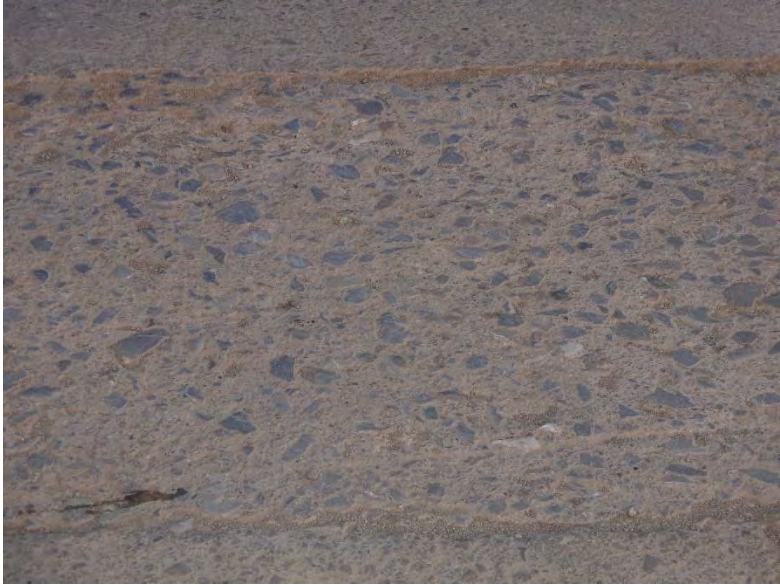
Evaluación	Proporción del área afectada respecto al área total. Imagen: Jr. Arequipa (Jr. Mariscal Gamarra - Av. Núñez)
Frontera y nivel de gravedad	No se definen niveles de severidad. El grado de pulimiento de la superficie debe ser significativo para ser informado.
Causas comunes	Superficie de rodamiento excesivamente lisa por efecto del pulimiento de los agregados que la componen.
Nota: Se considera como área afectada a la suma de las áreas de los rectángulos que circunscriben a cada una de las áreas con deterioro.

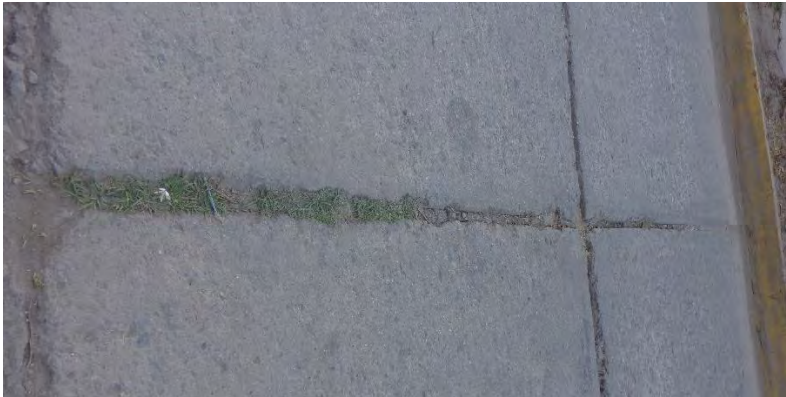
Evaluación	Proporción del área afectada respecto al área total. Imagen: Av. Seoane (Av. Venezuela - Colegio Miguel Grau)
Frontera y nivel de gravedad	Leve El material de sello se encuentra en general en buena condición en toda la sección.
	Moderado El material de sello se encuentra en general en condición regular, en toda la sección o muestra.
	Severo El material de sello se encuentra en general en condición pobre, o bien no existe.
Causas comunes	Las causas más frecuentes para que el material de sello sea deficiente, son: <ul style="list-style-type: none"> - Endurecimiento por oxidación del material de sello. - Pérdida de adherencia con los bordes de las losas. - Levantamiento del material de sello por efecto del tránsito y movimientos de las losas. - Escasez o ausencia del material de sello. - Material de sello inadecuado.

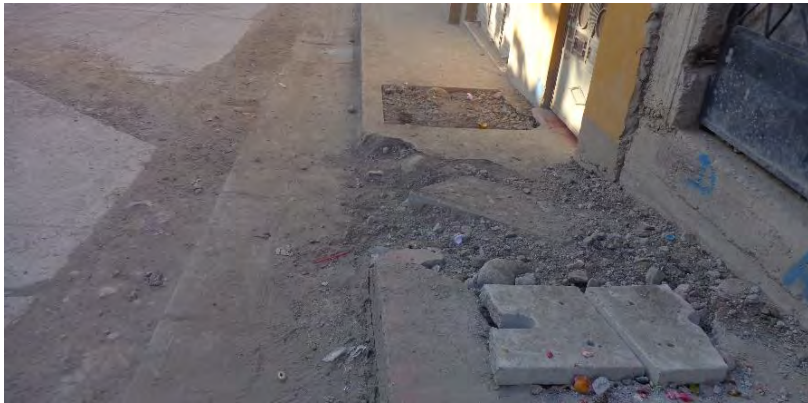
Evaluación	Proporción del área afectada respecto al área total. Imagen: Jr. Arequipa (Jr. Mariscal Gamarra - Av. Núñez)	
Frontera y nivel de gravedad	Leve	El parche se comporta satisfactoriamente, con muy poco deterioro.
	Moderado	El parche se encuentra moderadamente deteriorados.
	Severo	El parche está severamente dañado.
Nota: Se considera como área afectada a la suma de las áreas de los rectángulos que circunscriben a cada una de las áreas con deterioro.

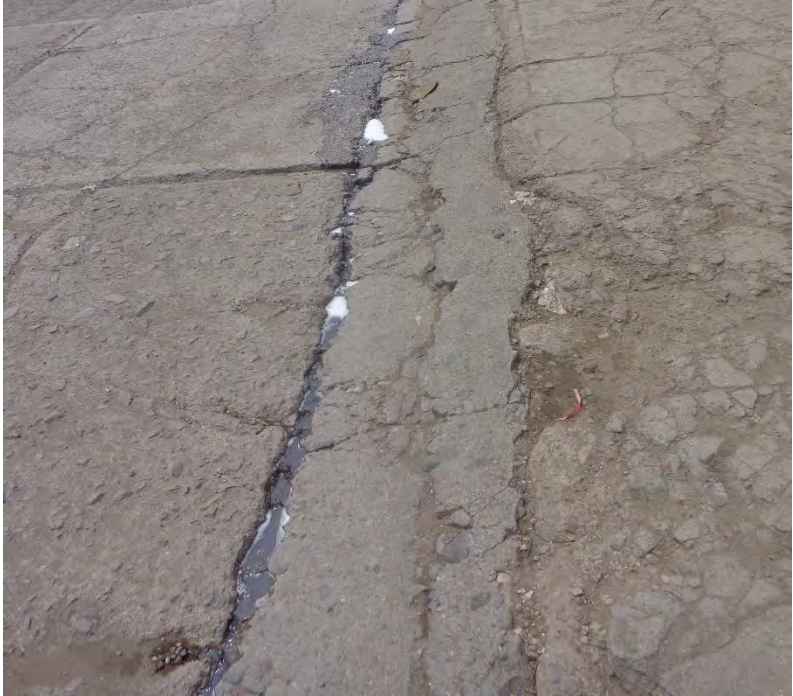
Evaluación	Proporción del área afectada respecto al área total. Imagen: Av. Seoane (Av. Venezuela - Colegio Miguel Grau)
Frontera y nivel de gravedad	Leve Daños puntuales baches o huecos, erosión.
	Moderado Daños en menos del 30 % del área de bermas en la longitud evaluada de 200m.
	Severo Deterioros en más del 30 % del área de bermas en la longitud evaluada de 200m.
Causas comunes	Las causas de dichos deterioros son las mismas que las de los deterioros correspondientes del pavimento.
Tipo de intervención	Según la gravedad de los deterioros y de los otros daños que pueden acompañarlos y su extensión, se consideran las mismas medidas correctivas que la de un pavimento.
