UNIVERSIDAD TECNOLÓGICA DE LOS ANDES

Tesis

**Evaluación estructural y funcional para la determinación del nivel de
intervención del pavimento rígido del jirón Porvenir del distrito de
Huancaray**

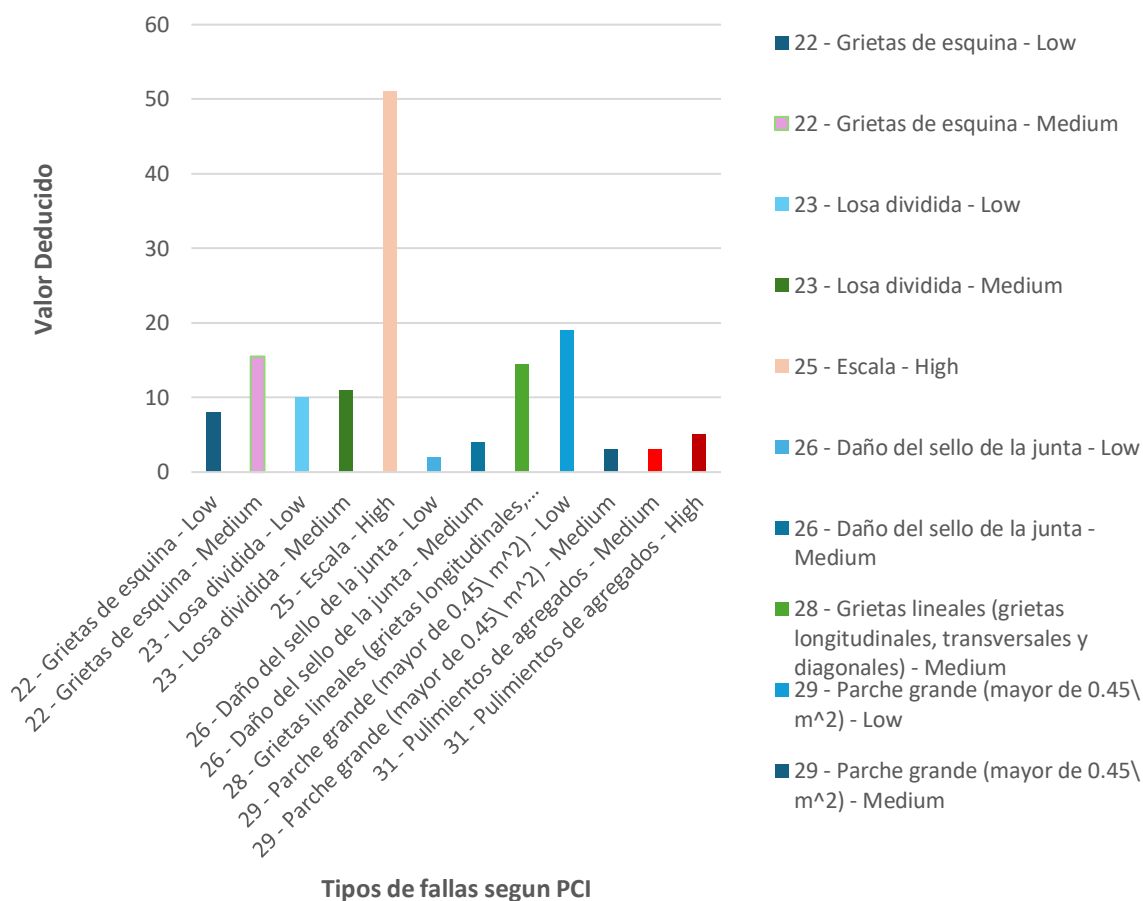
Figura 11

La figura 11 muestra que durante la evaluación del pavimento se observó que las grietas de esquina presentaron valores deducidos de 8 en nivel bajo y 15.5 en nivel medio, lo que indicó una afectación moderada en las losas ubicadas en las esquinas. Las losas divididas mostraron valores de 10 en nivel bajo y 11 en nivel medio, reflejando una fragmentación progresiva del concreto. En cuanto a las fallas por escala, se obtuvo un valor elevado de 51 en nivel alto, evidenciando un deterioro severo de la superficie por desprendimiento de pequeñas escamas del concreto. El daño del sello de la junta presentó valores bajos de 2 y 4 para niveles bajo y medio respectivamente, lo que reveló un deterioro menor en las juntas del pavimento. Las grietas lineales, tanto longitudinales como transversales y diagonales, registraron un valor de 14.5 en nivel medio, señalando un grado de fisuración intermedio. Por su parte, los parches grandes mayores de 0.45 m² alcanzaron

Histograma por tipo de falla de valores deducido del tramo 1

En la tabla 9 se tomó el análisis donde el pavimento del área evaluada se encuentra en mal estado, con un PCI de 38, lo cual sugiere la necesidad de reparaciones significativas o incluso reemplazo de algunas secciones para mantener la seguridad y funcionalidad del pavimento. Asimismo, el valor deducido corregido (CDV) obtenido es de 62, lo cual evidencia la presencia de una falla significativa en el área evaluada. Este resultado indica que el tramo analizado presenta un deterioro importante, y que el valor deducido corregido máximo ($\text{maxCDV} = 62$) corresponde al sector con las condiciones más críticas dentro del pavimento. Un $\text{PCI} = 38$ constituye el índice final para la sección evaluada y refleja un

pavimento en la categoría “**Malo**”, lo cual evidencia un nivel de deterioro que compromete su condición funcional y anuncia el riesgo de fallas estructurales. En consecuencia, el tramo requiere una intervención inmediata para evitar la progresión del deterioro y garantizar la seguridad y operatividad de la vía.

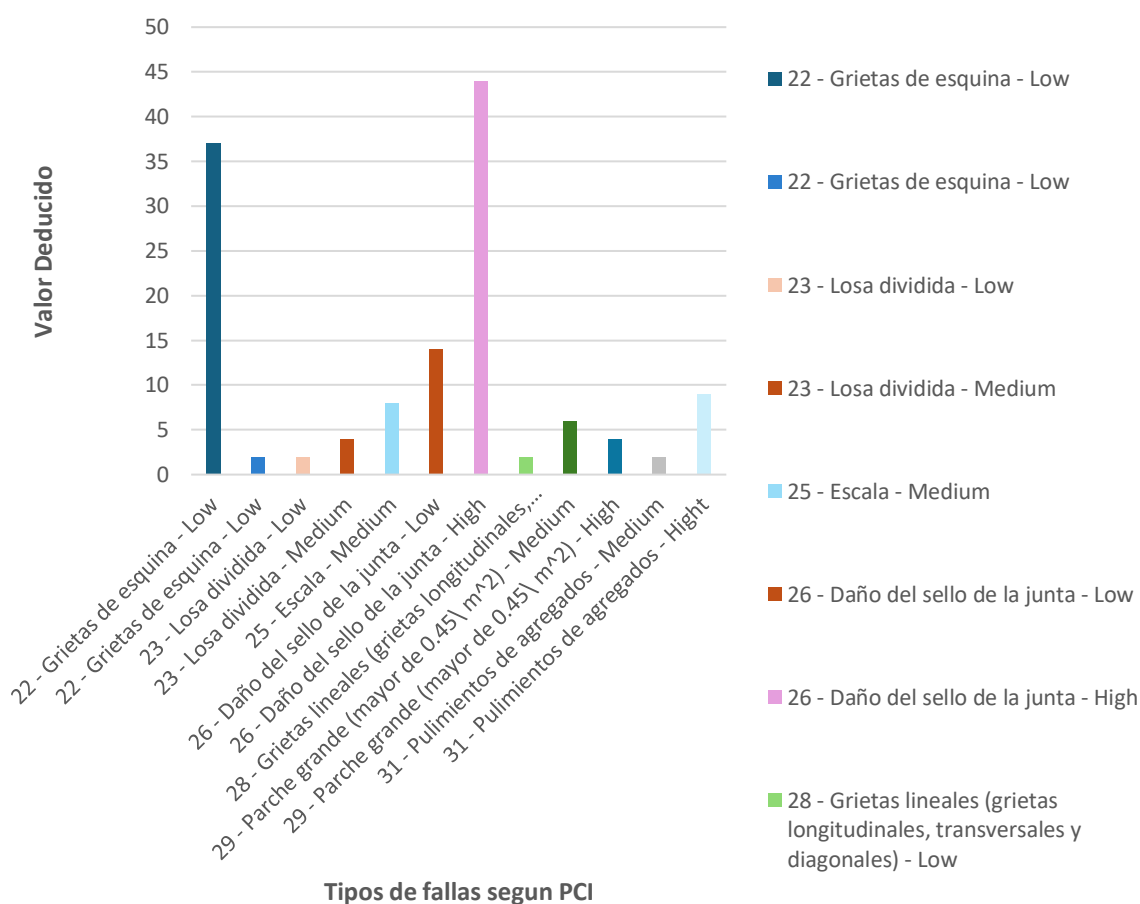
Figura 13

En la figura 13 se muestra la evaluación del pavimento se determinó que las grietas de esquina presentaron deducidos de 37 y 2 en nivel bajo, lo que reflejó una variabilidad en la extensión valores del daño, con sectores donde la fisuración fue más evidente. Las losas divididas registraron valores de 2 en nivel bajo y 4 en nivel medio, indicando un grado leve de deterioro estructural con presencia de fisuras parciales. En cuanto a las fallas por escala, se obtuvo un valor de 8 en nivel medio, lo que evidenció desprendimientos moderados de material superficial. El daño del sello de la junta mostró valores de 14 en nivel bajo y 44 en nivel alto, lo que reveló que algunas juntas presentaron un desgaste considerable que comprometió la estanqueidad y la integridad del pavimento. Las grietas lineales, tanto longitudinales como transversales y diagonales, alcanzaron un valor de 2 en nivel bajo, lo que indicó un deterioro leve. Los parches grandes mayores de 0.45 m²

Histograma por tipo de falla de valores deducido del tramo 2

En la tabla 11 se pudo evidenciar que el valor obtenido del PCI fue de 36.5, lo que correspondió a una calificación de “malo”. Este resultado indicó que el pavimento evaluado presentaba un nivel de deterioro considerable, reflejado en la presencia de fallas múltiples y de severidad moderada a alta, que comprometían tanto su funcionalidad como su capacidad estructural. Los valores deducidos corregidos (CDV) alcanzaron un máximo de 63.5, evidenciando que las unidades de muestreo analizadas mostraban un patrón de degradación progresiva. Según los rangos establecidos por la norma ASTM D6433, un PCI

dentro de este intervalo revelaba que el pavimento ya no cumplía adecuadamente con las condiciones de servicio requeridas, afectando la comodidad y la seguridad del tránsito vehicular. En consecuencia, se determinó que la vía requería intervenciones de tipo correctivo, orientadas principalmente a la rehabilitación estructural, con el fin de restablecer su capacidad de soporte y prolongar su vida útil. El estado observado reflejaba la necesidad de acciones de mantenimiento más intensivas, pues el deterioro existente podía acelerarse si no se aplicaban medidas oportunas de conservación.

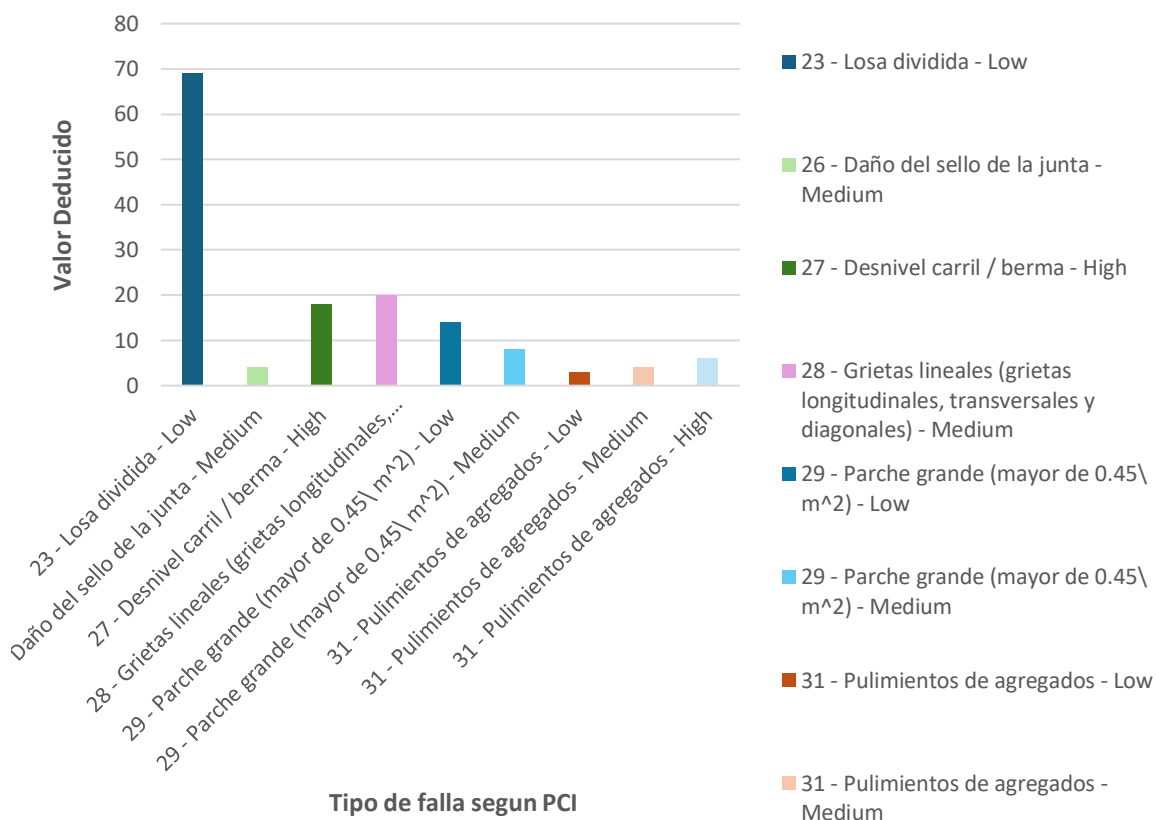
Figura 15

En la figura 15 se muestra que durante la evaluación del pavimento se observó que las losas divididas presentaron un valor deducido de 69 en nivel bajo, lo que indicó una amplia presencia de fisuras que afectaron la continuidad estructural del concreto, aunque sin representar un colapso total de las losas. El daño del sello de la junta mostró un valor de 4 en nivel medio, evidenciando un deterioro moderado que podría permitir la infiltración de agua y la pérdida de soporte en las juntas. El desnivel entre carril y berma alcanzó un valor alto de 18, reflejando una diferencia significativa en las cotas de la superficie, posiblemente causada por asentamientos o fallas en la base. Las grietas lineales, tanto longitudinales como transversales y diagonales, registraron un valor de 20 en nivel medio, lo que señaló una fisuración intermedia que afectó la uniformidad del pavimento. Los parches grandes mayores de 0.45 m² obtuvieron valores de 14 en nivel bajo y 8 en nivel medio, lo que indicó zonas previamente reparadas con signos de desgaste progresivo. Finalmente, los pulimientos de agregados presentaron valores de 3 en nivel bajo, 4 en nivel

Histograma por tipo de falla de valores deducido del tramo 3

En la tabla 13 el cálculo del Índice de Condición del Pavimento (PCI) correspondiente a la unidad de tramo 3 arrojó un valor de 25, lo que situó al pavimento dentro de la categoría de “muy malo” según la clasificación establecida por la norma ASTM D6433. Este resultado reflejó un estado de conservación deficiente, caracterizado por la presencia de fallas estructurales y superficiales de alta severidad que comprometieron de manera significativa la funcionalidad y capacidad de soporte del pavimento rígido.

Los valores deducidos (q) más elevados correspondieron a las fallas con mayores densidades y severidades, destacando principalmente las losas divididas, las grietas lineales y el desnivel entre carril y berma, cuyos efectos acumulativos generaron un valor máximo de deducción corregido (CDV) de 75. Este nivel de deducción indicó que el pavimento presentaba un deterioro generalizado, con pérdida de integridad en las losas y

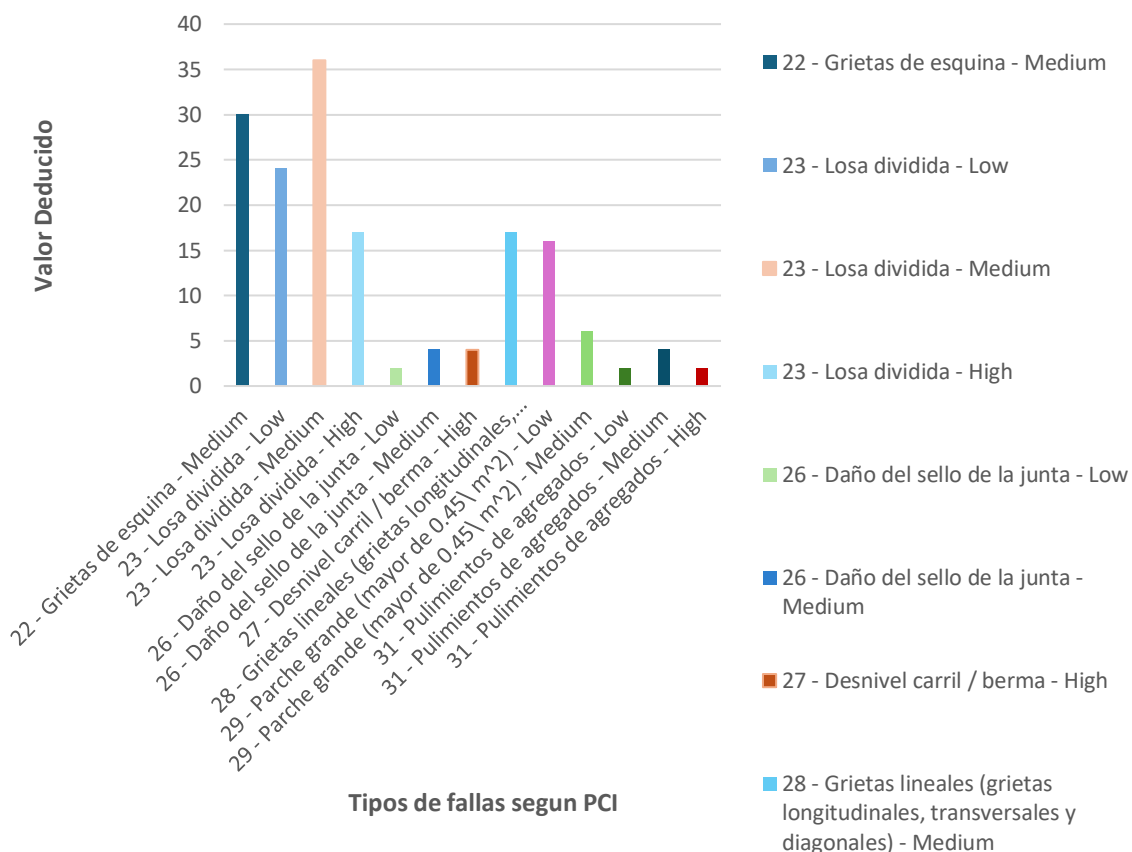
Figura 17

Histograma por tipo de falla de valores deducido del tramo 4

En la tabla 15 el estado del pavimento evaluado en la unidad de tramo un PCI de 33.00, lo que lo clasifica en un estado malo. Este cálculo se basa en una serie de valores deducidos que reflejan las diferentes condiciones de deterioro observadas. A continuación, se presenta un resumen de los resultados clave, en la primera fila, los valores deducidos alcanzan un total de 133.00, con una cantidad de defectos visibles (CDV) de 65, lo que muestra una alta cantidad de daño en la superficie. Este patrón se mantiene en la segunda

fila, donde el total es de 131.00 y la CDV es de 67. A medida que avanzamos, en la tercera fila, el total baja a 127.00 con una CDV de 67, lo que refleja un deterioro menos marcado.

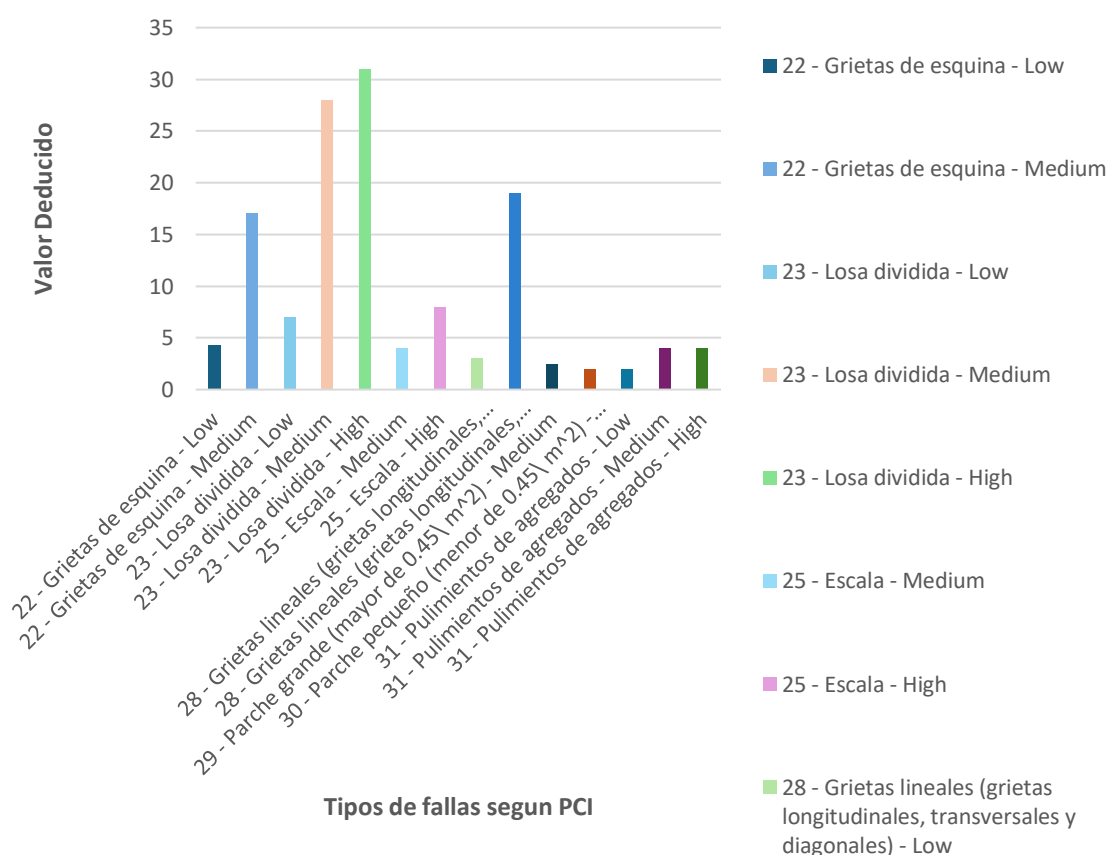
Figura 19

Histograma por tipo de falla de valores deducido del tramo 5

En la tabla 17 se observa que el estado del pavimento, evaluado mediante el cálculo del PCI en la unidad del tramo, revela que el pavimento se encuentra en condiciones deterioradas, con un PCI final de 37 y una clasificación general de "Malo". A continuación, se ofrece una interpretación de los datos, en la primera muestra, el pavimento obtuvo un valor deducido total de 111.40, con un valor deducido corregido (CDV) de 55. Este valor refleja un deterioro importante, con varios tipos de fallas acumuladas que abarcan grietas y otros defectos. En la segunda muestra, el valor deducido bajó a 109.40, con un CDV de

56, lo que sigue indicando un deterioro significativo en la estructura del pavimento. A medida que se examinan más unidades de tramo, los valores deducidos siguen disminuyendo gradualmente.

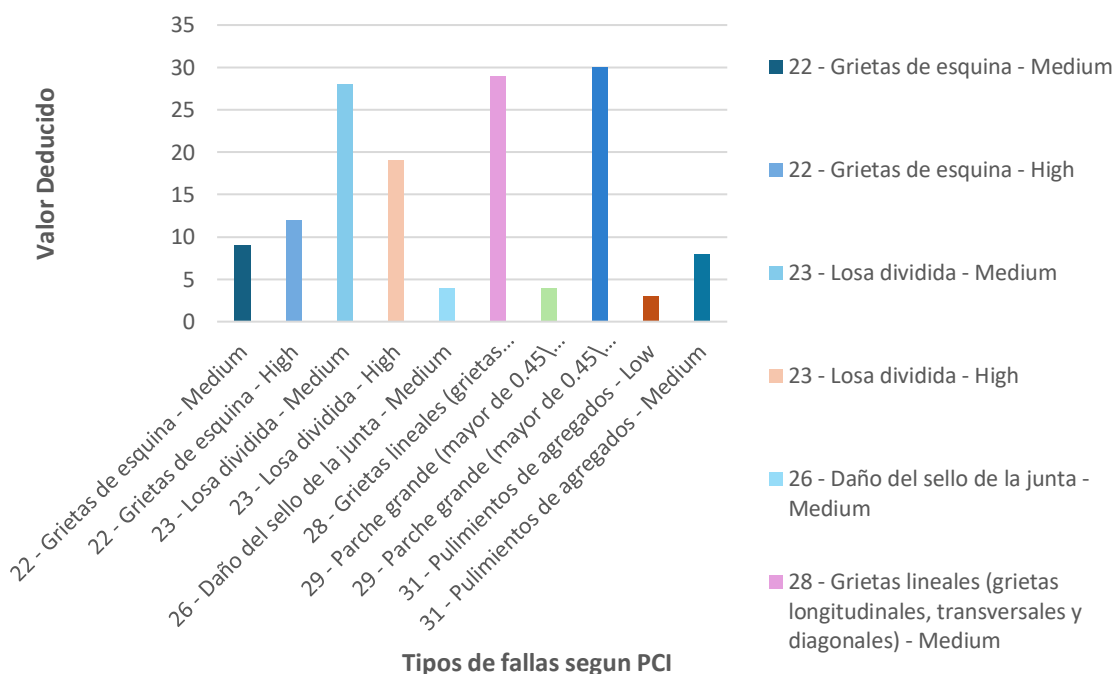
Figura 21

La figura 21 muestra que durante la evaluación del pavimento se determinó que las grietas de esquina presentaron valores deducidos de 9 en nivel medio y 12 en nivel alto, lo que reflejó un daño considerable en las esquinas de las losas, posiblemente causado por esfuerzos repetitivos o por fallas en el soporte de la base. Las losas divididas registraron valores de 28 en nivel medio y 19 en nivel alto, evidenciando una fragmentación importante del concreto que afectó la integridad estructural del pavimento. El daño del sello de la junta presentó un valor de 4 en nivel medio, lo que indicó un deterioro moderado de las juntas, susceptible a permitir la filtración de agua y el ingreso de materiales extraños. Las grietas lineales, tanto longitudinales como transversales y diagonales, alcanzaron un valor de 29 en nivel medio, lo que señaló una fisuración extendida que comprometió la uniformidad de la superficie. Finalmente, los pulvimientos de agregados obtuvieron valores de 3 en nivel bajo y 8 en nivel medio, lo que indicó una pérdida progresiva de la textura superficial y una disminución parcial de la fricción del pavimento.

Histograma por tipo de falla de valores deducido del tramo 6

En la tabla 19 se pudo evidenciar que, en la evaluación del estado del pavimento de la unidad de tramo, se llevó a cabo el cálculo del PCI y se obtuvieron los siguientes

resultados detallados, en el primer segmento, el valor deducido total fue de 135.00, y el valor máximo del coeficiente de deducción de valores (CDV) alcanzó 68.75, lo que indica un deterioro significativo del pavimento. La densidad y severidad de las fallas observadas son considerables. En el segundo segmento, el valor deducido fue de 129.00, con un CDV de 66.05. Aunque el deterioro es ligeramente menor.

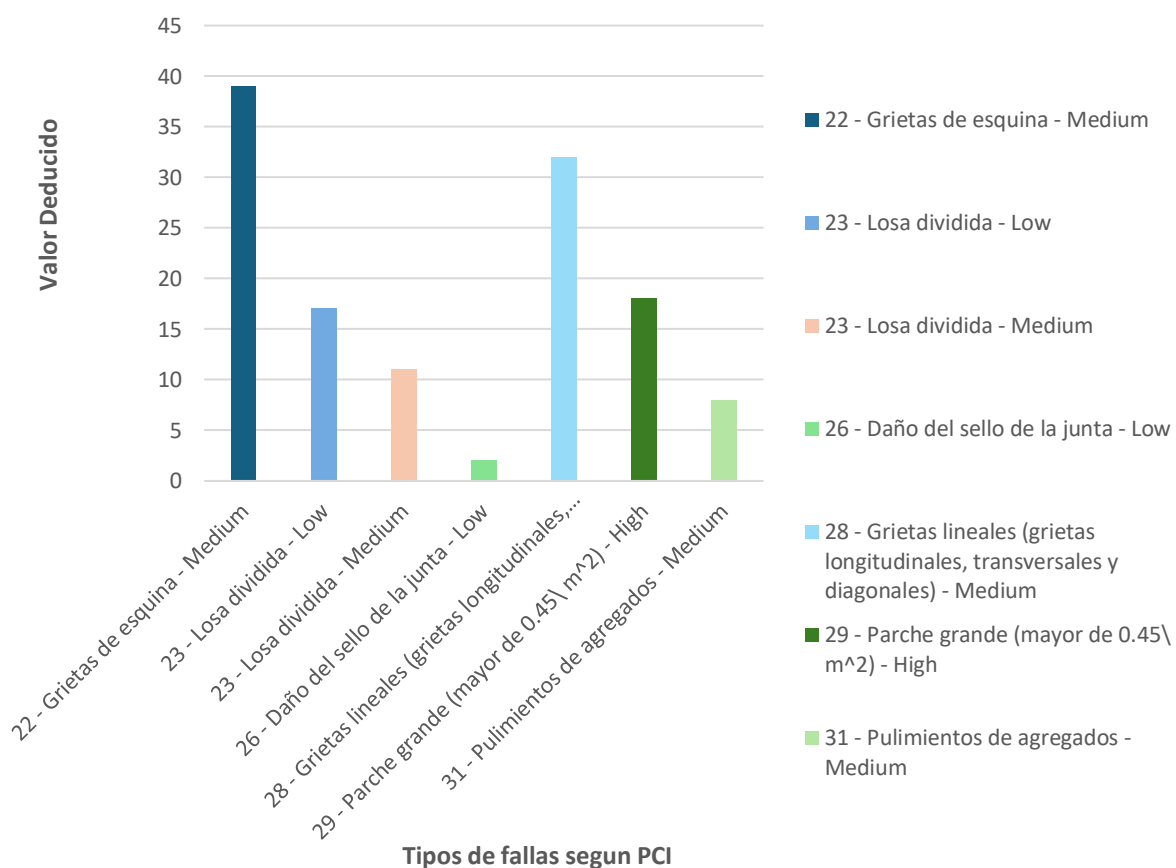
Figura 23

En la figura 23 se muestra que durante la evaluación del pavimento se observó que las grietas de esquina presentaron un valor deducido de 39 en nivel medio, lo que evidenció un deterioro notable en las zonas angulares de las losas, asociado principalmente a esfuerzos repetitivos y pérdida de soporte en los bordes. Las losas divididas registraron valores de 17 en nivel bajo y 11 en nivel medio, lo que indicó un daño leve a moderado caracterizado por fisuras parciales sin separación completa del concreto. El daño del sello de la junta obtuvo un valor de 2 en nivel bajo, lo que reflejó un desgaste mínimo sin afectación estructural significativa. Las grietas lineales, tanto longitudinales como transversales y diagonales, alcanzaron un valor de 32 en nivel medio, lo que mostró una fisuración extendida que alteró la uniformidad de la superficie. Finalmente, los pulimientos de agregados registraron un valor de 8 en nivel medio, lo que señaló una disminución moderada de la textura superficial y de la capacidad antideslizante del pavimento.

Histograma por tipo de falla de valores deducido del tramo 7

En la tabla 21 se pudo observar que el cálculo del Índice de Condición del Pavimento (PCI) de la unidad de tramo 7 resultó en un valor de 35.8, lo que ubicó al pavimento en la categoría de “malo”, según la clasificación establecida por la norma ASTM D6433. Este resultado evidenció un estado de deterioro avanzado, con la presencia de múltiples tipos de fallas que afectaron tanto la funcionalidad superficial como la capacidad estructural del pavimento.

La reducción del PCI en comparación con los valores óptimos mostró que las fallas ya no se limitaban a daños superficiales, sino que comprometían el desempeño estructural del tramo. En consecuencia, se interpretó que el pavimento requería acciones de rehabilitación mayor o reconstrucción parcial, puesto que las intervenciones de mantenimiento rutinario no serían suficientes para restituir sus condiciones de servicio. Este estado “malo” indicó la necesidad de una evaluación técnica más detallada para definir el tipo de intervención que garantice la prolongación de su vida útil y la recuperación de su capacidad funcional.

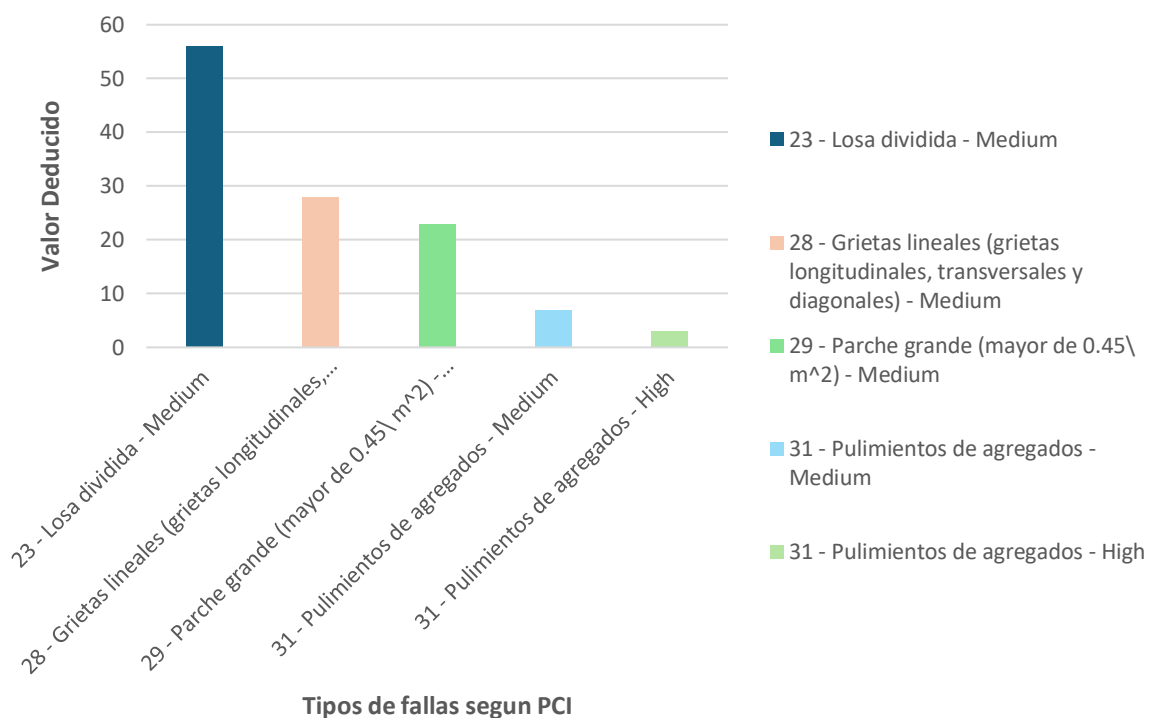
Figura 25

La figura 25 muestra que durante la evaluación del pavimento se determinó que las losas divididas presentaron un valor deducido de 56 en nivel medio, lo que reflejó un deterioro significativo del concreto, caracterizado por fisuras múltiples que comprometieron la estabilidad estructural del pavimento. Las grietas lineales, tanto longitudinales como transversales y diagonales, alcanzaron un valor de 28 en nivel medio, evidenciando una fisuración moderada que afectó la continuidad y apariencia superficial de la calzada. Los parches grandes mayores de 0.45 m² registraron un valor de 23 en nivel medio, lo que indicó intervenciones previas con signos visibles de desgaste y ligera pérdida de adherencia en las zonas reparadas. Finalmente, los pulimientos de agregados mostraron valores de 7 en nivel medio y 3 en nivel alto, lo que señaló una pérdida de textura superficial progresiva que redujo parcialmente la fricción y, por tanto, la seguridad al tránsito vehicular.

Histograma por tipo de falla de valores deducido del tramo 8

En la tabla 23 se pudo revelar que la evaluación del PCI para la unidad de tramo un estado general deficiente. El PCI promedio calculado es de 30.95, lo que se clasifica como "Malo". Esto sugiere que el pavimento presenta un alto nivel de deterioro y requiere reparaciones significativas. En detalle, el análisis revela lo siguiente, primera unidad de tramo esta sección tiene el valor más alto en la evaluación con un total de 117.00 y un PCI de 64. Aunque es el mejor resultado entre las muestras, aún está en la categoría de "Malo". Segunda unidad de tramo con un total de 116.00 y un PCI de 35.88, esta sección muestra una condición peor que la primera, a pesar de que los valores deducidos son similares.

Tercera unidad de tramo esta muestra un total de 111.00 y el PCI más alto de 69.05. Aunque es relativamente mejor, el PCI aún indica una condición deficiente. Cuarta unidad de tramo con un total de 90.00 y un PCI de 64.5, esta sección presenta un deterioro significativo, aunque algo mejor en comparación con las dos últimas muestras. Quinta unidad de tramo la sección con el total más bajo de 64.00 y un PCI de 64 indica el peor estado entre las muestras evaluadas. Finalmente, el pavimento en la unidad de tramo se

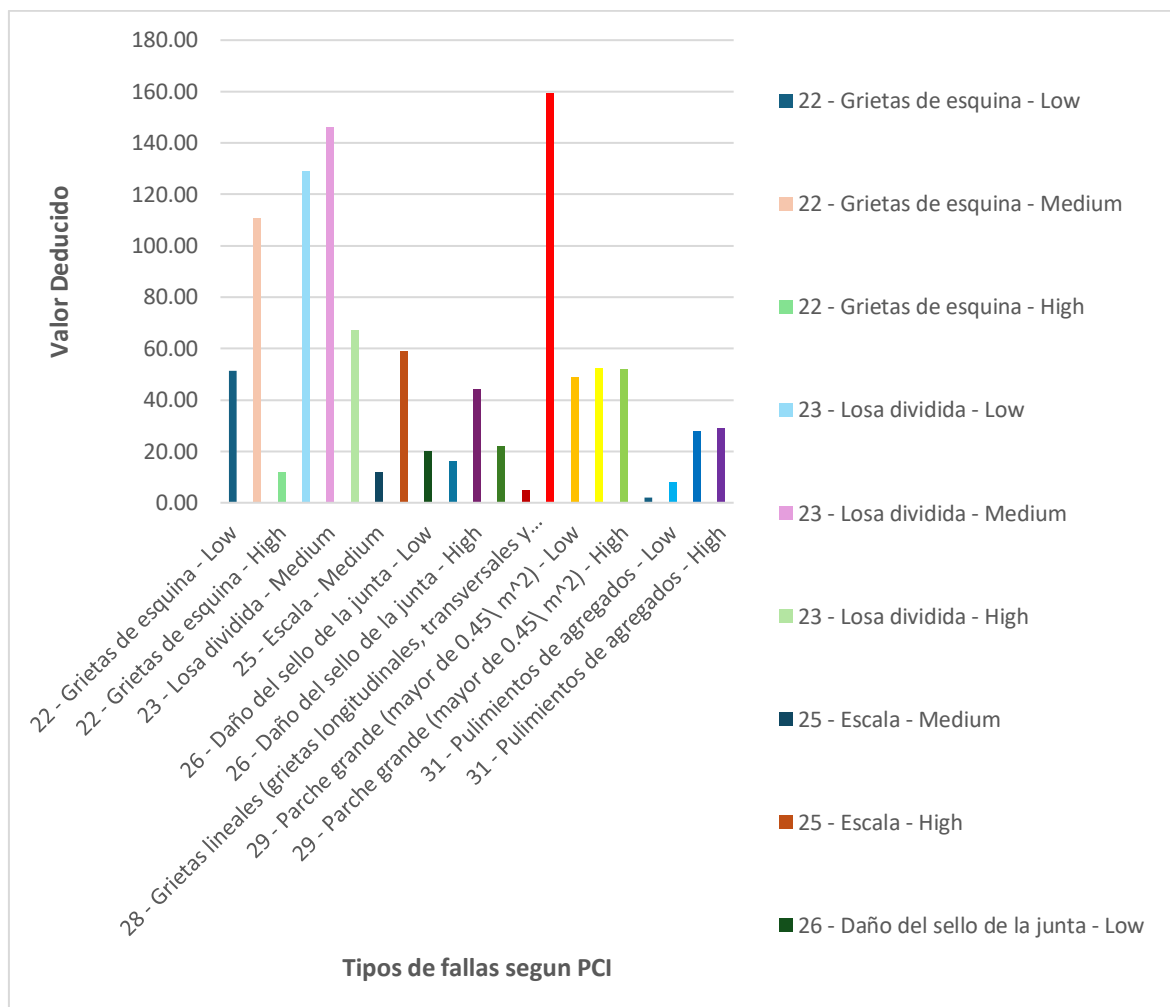
Figura 26

En la figura 26 se muestra que los datos consolidados reflejaron el peso total, o Valor Deducido Total, asignado a cada tipo de deterioro del pavimento, clasificado según su severidad (Low, Medium o High), basándose en la suma de las observaciones registradas. El deterioro con la mayor carga de deducción fue Grietas lineales (código 28) en severidad Medium, la cual acumuló un total de 159.5. Este fue seguido de cerca por la Losa dividida (código 23) en severidad Medium, que sumó 146. En contraste, la Losa dividida en severidad Low fue el tercer fallo con mayor carga al totalizar 129. Los fallos de Grietas de esquina (código 22) en severidad Medium también representaron una alta penalización, alcanzando un valor total de 110.6. Las reparaciones (parches) grandes y los daños superficiales se distribuyeron de la siguiente manera: el Parche grande (código 29) en sus severidades Medium y High obtuvieron valores similares, de 52.5 y 52 respectivamente, mientras que la Escala (código 25) en severidad High registró un valor de 59. Finalmente, los deterioros de menor impacto total fueron el Parche pequeño (código 30) en severidad Medium, con solo 2, y las Grietas lineales en severidad Low, con un valor de 5. Los Pulimientos de agregados (código 31) sumaron 29 para severidad High y 28 para

Histograma agrupado por tipo de falla de los 8 tramos evaluados.
