UNIVERSIDAD TECNOLÓGICA DE LOS ANDES

“Evaluación del estado de transitabilidad y nivel de servicio del camino vecinal tramo Saywite - Ccecceray - Totoray Alta y Baja - Bacas Alta y Baja - Trancapata Alta y Baja”

Tesis para optar el título profesional de ingeniero civil

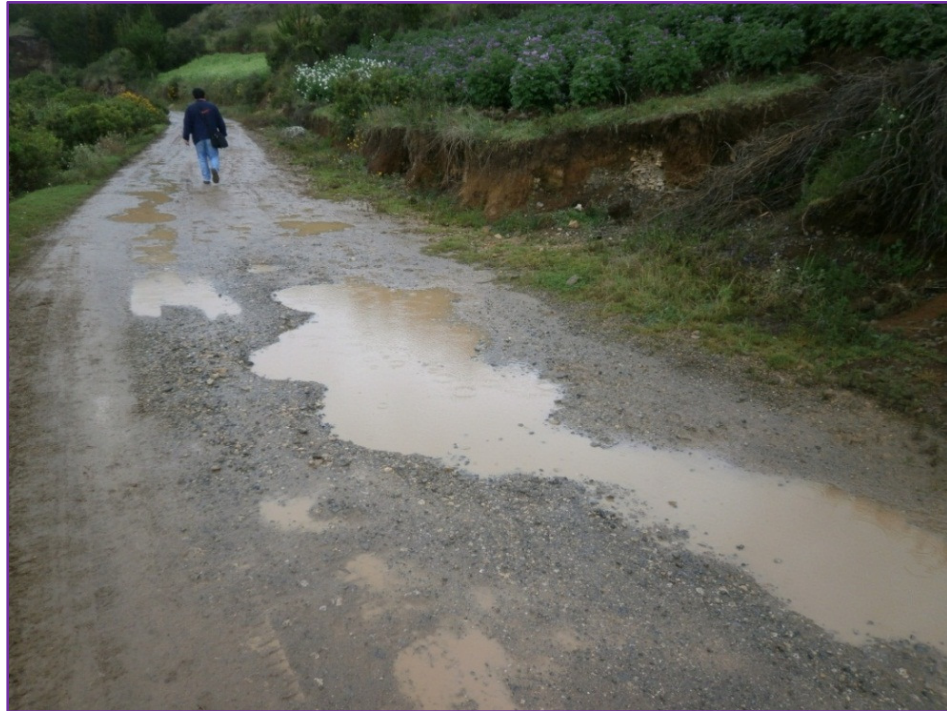
Figura 11. Diagnóstico en la progresiva Km 03+580

Km 3+00 al Km 4+00: El ancho de la vía tiene un promedio de 3.50m a 4.00m, la rasante de la vía no tiene bombeo y presenta deformaciones erosiones y pequeños derrumbes; no cuenta con obras de arte, el material predominante es entre arcilla (50%) y

roca suelta con conglomerado (50%), el terreno es entre accidentado y ondulado; el talud del terreno es estable en 80%. En este tramo se observa, en el km 3+600 un riachuelo (requiere badén), Km 3+700 talud inestable en un promedio de 8m, en el km 4+00 está ubicada la población de Ccecceray; en ambos de la vía también se aprecia agricultura.

Según la figura 11, se visualiza deformación, erosión y hundimiento sensible, entre 8cm y 10cm.

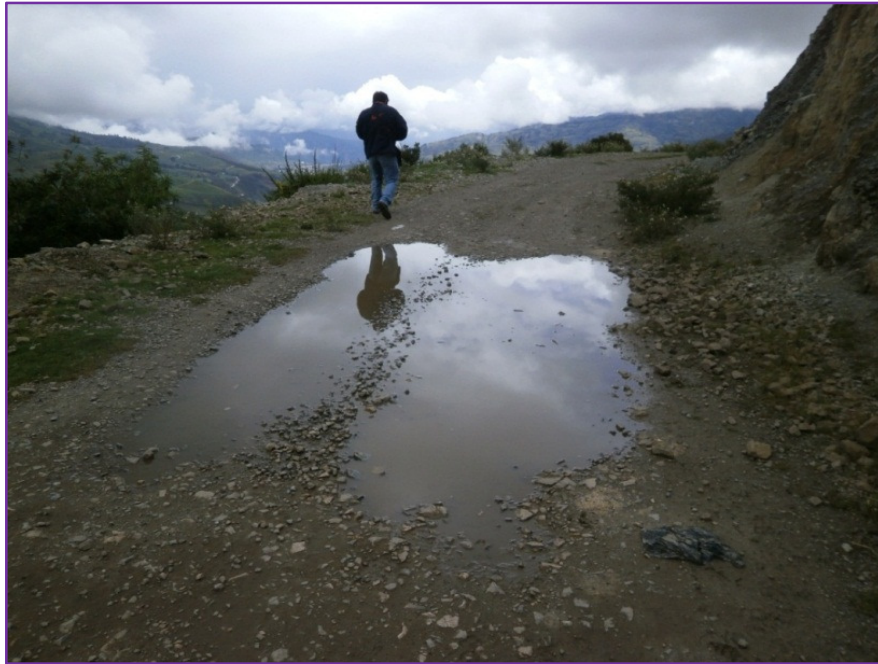
Figura 12. Diagnostico en la progresiva Km 04+980

Km 4+00 al Km 5+00: El ancho de la vía tiene un promedio de 3.50m a 4.00 m ,la rasante de la vía no tiene bombeo y presenta deformaciones y erosiones hasta el km 4+400y de este hasta el km 5+00 presenta erosiones, no tiene obras de arte; el terreno se puede considerar entre ondulado hasta el km 4+400 y de allí hasta el km 5+00 accidentado; el material predominante es material suelto (20%) y roca suelta con conglomerado (80%).

Según la figura 12, se visualiza hundimiento sensible, entre 5 cm a 10 cm.

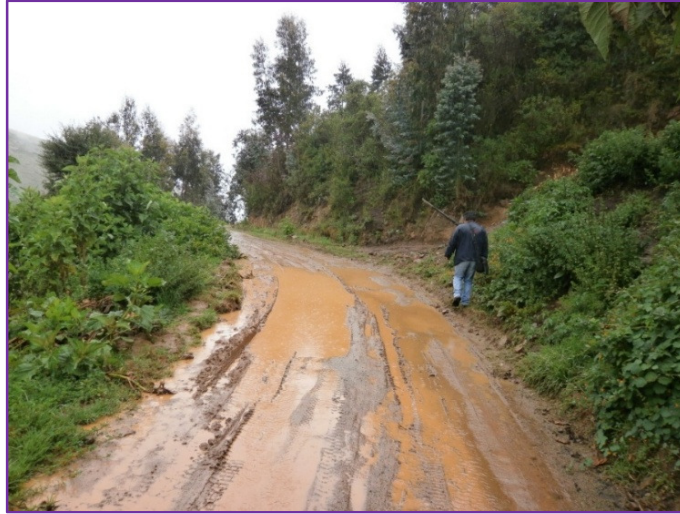
Figura 13. Diagnostico en la progresiva Km 05+280

Km 5+00 al Km 6+00: ancho de la vía de 3.50m a 4.00 como promedio, la rasante de la vía no tiene bombeo y presenta erosiones y deformaciones, el material predominante es arcilla en 20% y roca suelta con conglomerado en 80%; el terreno es accidentado, no tiene obras de arte. Se observa cantera para afirmado en el km 5+600, plazoleta de paso km 5+700, 5+900, se observa agricultura en 40% y forestal en 60%.

Según la figura 13, se visualiza deformación del camino vecinal, charcos y hundimientos.

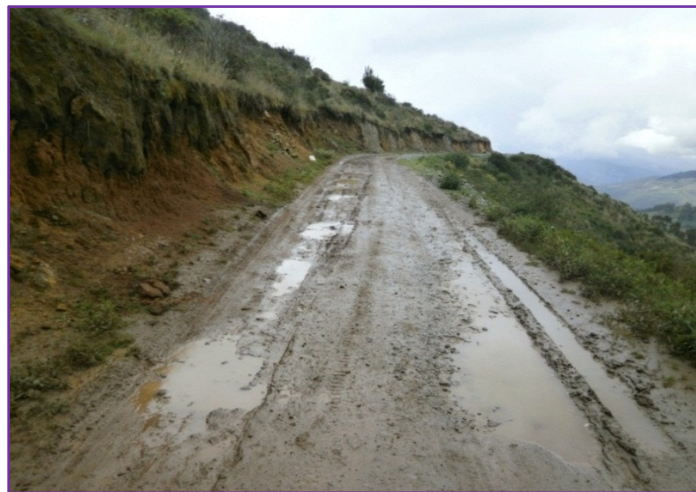
Figura 14. Diagnostico en la progresiva 6+080

Km 6+00 al 7+00: Ancho de la vía tiene como promedio de 3.50m a 4.00m, la rasante de la vía no tiene bombeo y presenta deformaciones y erosiones, no tiene obras de arte, el terreno predominante es arcilla en 25% y roca suelta con conglomerado en 75%, el terreno es accidentado, talud del terreno es estable

Según la figura 14, se visualiza deformación, erosión y hundimiento sensible. entre 10cm a 15cm

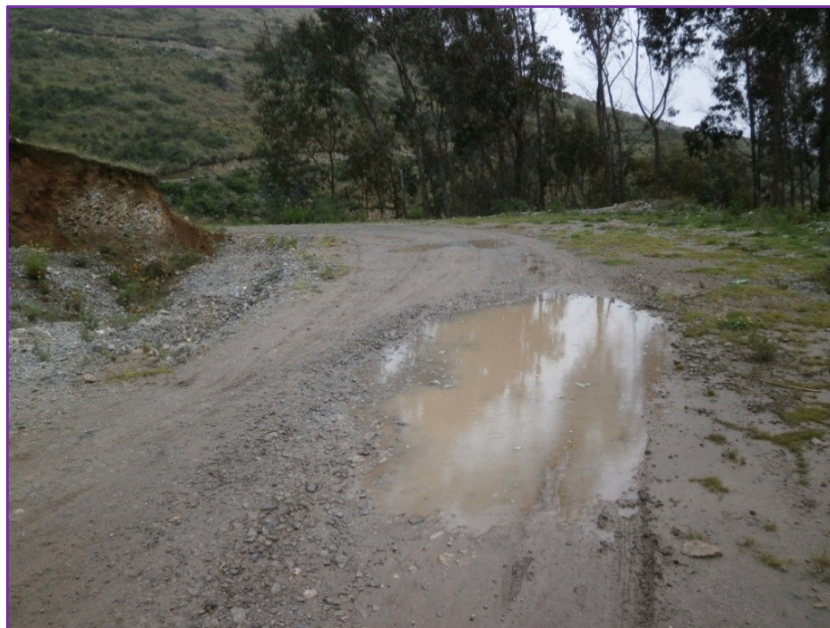
Figura 15. Diagnostico en la progresiva KM 7+180.

Km 7+00 al 8+00: Ancho de la vía es de 3.50m a 4.00m de ancho, la rasante de la vía no tiene bombeo y presenta deformaciones erosiones y pequeños derrumbes, no tiene obras de arte, el terreno es accidentado, el talud del terreno es estable en 90%, el material predominante es arcilla en 40% y material roca suelta con conglomerado en 60%: se observa en el km 7+300 el talud es inestable en 15m (zona critica), Km 7+600 riachuelo (considerar badén), km 7+800 desvió de carretera hacia Sollccasa.

Según la figura 15, se visualiza deformación, erosión y hundimiento sensible, entre 10cm y 15 cm

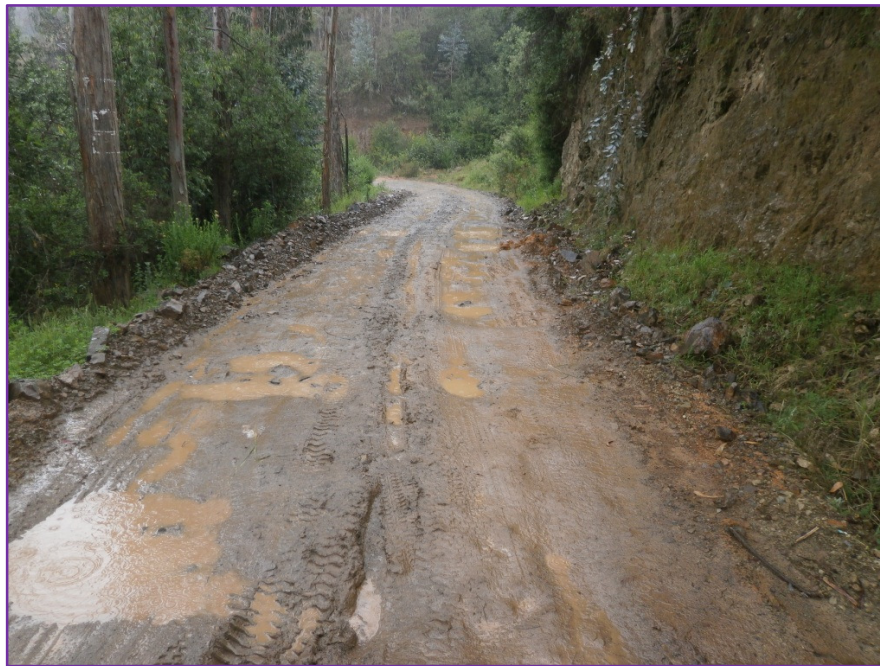
Figura 16. Diagnostico en la progresiva km 8+450.

Km 8+00 al 9+00: Ancho de la vía entre 3.50 y 4.00m de ancho, la rasante de la vía no tiene bombeo y presenta deformaciones y erosiones, no tiene obras de arte, el terreno es accidentado, el material predominante es material suelto arcilla en 60% y 40% de roca suelta con conglomerado, talud estable en 90%. Se observa en el km 8+300 y 8+500 cantera para afirmado, km 8+800 una quebrada pequeña con arrastre de material

(considerar badén- puede ser zona critica), se observa viviendas en forma esparcida en ambos lados de la vía, km 900 está ubicada el centro poblado de Totoray, se observa agricultura y forestal en este tramo.

Según la Figura 16, se visualiza deformación, erosión y hundimiento sensible, entre 15 cm a 20 cm

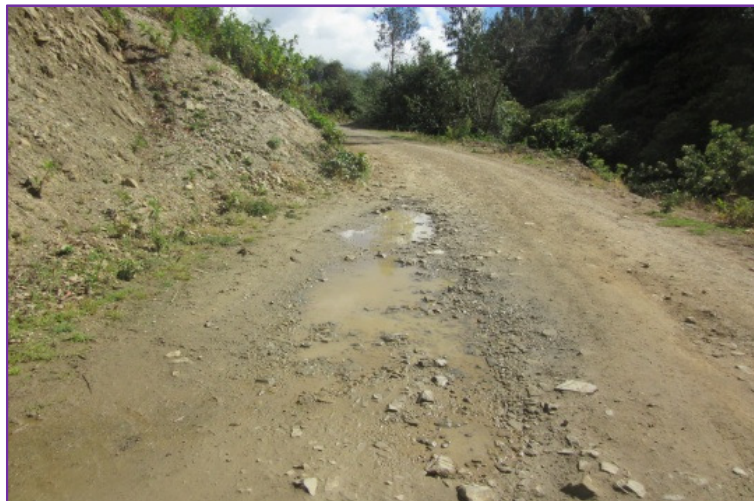
Figura 17. Diagnostico en la progresiva km 10+200.

Km 10+00 al 11+00: Ancho de la vía varía entre 3.50 y 4.00m como promedio, la rasante de la vía no tiene bombeo y presenta erosiones y deformaciones, no tiene obras de arte, el material predominante es material suelto arcilla en 60% y roca suelta con conglomerado en 40%, el talud del terreno es estable en 85%. Se observa en km 10+00 torre de alta tensión margen derecha, km 10+060 talud deleznable en 15m (zona critica); km 10+110 quebrada con presencia de agua y arrastre de material (presencia de huayco-zona critica); presencia de derrumbes km 10+180, se observa agricultura en 70% y forestal en 30%.

Según la figura 17, se visualiza deformación, erosión y hundimiento entre 8 cm a 10 cm.

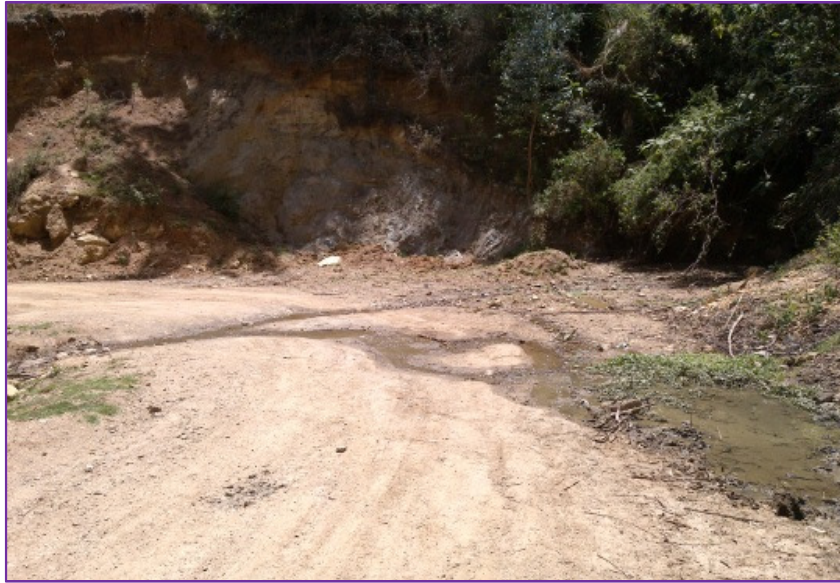
Figura 19. Diagnostico en la progresiva Km13+620

Según la Figura 19, se visualiza deformación, entre 10 cm y 15 cm

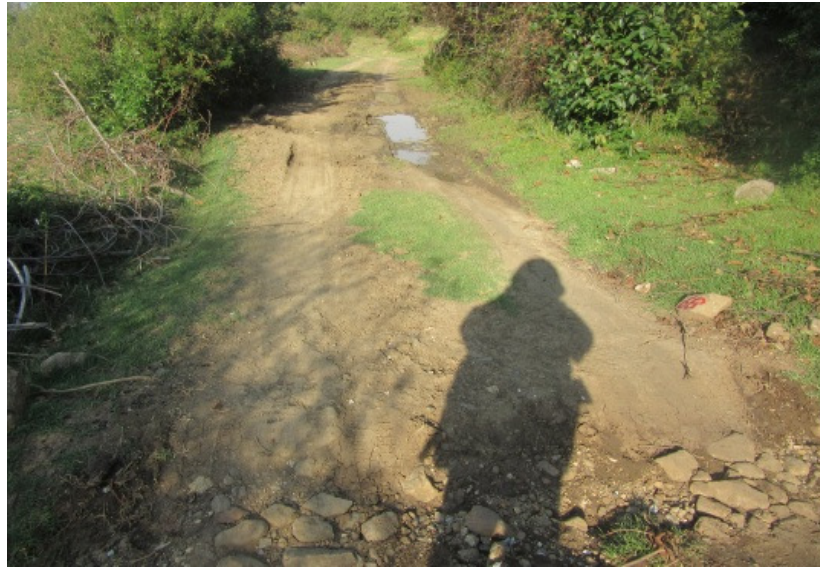
Figura 22. Diagnostico en la progresiva Km 17+470.

Según la figura 22, se visualiza deformación y hundimiento con presencia de lodazal, entre 10 cm a 15 cm
