UNIVERSIDAD TECNOLÓGICA DE LOS ANDES
FACULTAD DE INGENIERÍA
ESCUELA PROFESIONAL DE INGENIERÍA CIVIL

Evaluación superficial del pavimento rígido empleando metodología del PCI en la
avenida Núñez del distrito de Abancay

2023

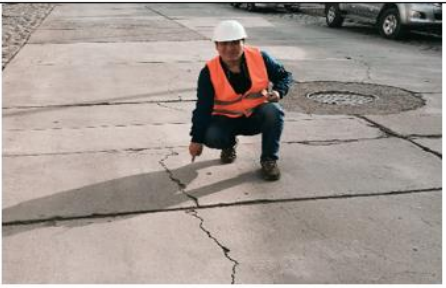
N°	DETERIORO	POSIBLES CAUSAS	SEVERIDAD	INTERVENCIÓN	IMAGEN REPRESENTATIVA
1	Grietas Longitudinales	"Combinación de cargas de tránsito y alabeo por gradiente térmico o humedad" (ASTM D6433-03, 2004, p. 57)	Baja	"No se hace nada o un sellado de grietas más anchas que 3.0 mm" (ASTM D6433-03, 2004, p. 57)

Media	Sellado de grietas	
			Alta	"Sellado de grietas, parcheo profundo o un reemplazo de la losa" (ASTM D6433-03, 2004, p. 57)	
2	Grietas Transversales y/o Diagonales.	"Combinación de cargas de tránsito y alabeo por gradiente térmico o humedad" (ASTM D6433-03, 2004, p. 57)	Baja	"No se hace nada o un sellado de grietas más anchas que 3.0 mm" (ASTM D6433-03, 2004, p. 57)

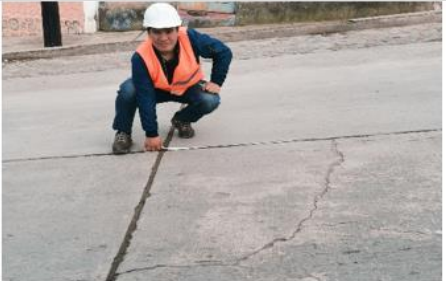
Media	Sellado de grietas	
			Alta	"Sellado de grietas, parcheo profundo o un reemplazo de la losa" (ASTM D6433-03, 2004, p. 57)	
3	Grieta de Esquina.	"Sobrecargas en las esquinas, repetición de cargas combinadas con la pérdida de soporte, alabeo térmico, asentamiento de la base y/o subrasante" (ASTM D6433-03, 2004, p. 47)	Baja	"No se hace nada o un sellado de grietas más anchas que 3.0 mm" (ASTM D6433-03, 2004, p. 47)

Media	Sellado de grietas o un parcheo profundo.	
			Alta	Parcheo profundo.

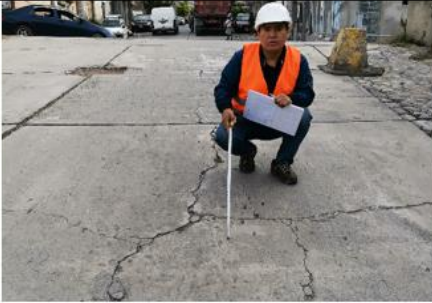
N°	DETERIORO	POSIBLES CAUSAS	SEVERIDAD	INTERVENCIÓN	IMAGEN REPRESENTATIVA
5	Grietas en Bloque	"Carga de tráfico muy alta, mala ubicación de las dovelas, corrosión de los pasadores, diámetros de barras muy pequeñas" (ASTM D6433-03, 2004, p. 49)	Baja	"No se hace nada o se procede con un sellado de grietas de más de 3mm" (ASTM D6433-03, 2004, p. 49)

Media	Reemplazo de la losa	
			Alta	Reemplazo de la losa	
7	Descascaramiento de junta	"Esfuerzos excesivos en la junta causados por las cargas de tránsito o por la infiltración de materiales incompresibles, concreto débil en la junta por exceso de manipulación" (ASTM D6433-03, 2004, p. 71)	Baja	No se hace nada

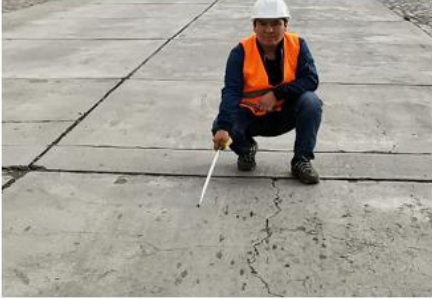
Media	Parcheo parcial	
			Alta	"Parcheo parcial o reconstrucción de la junta" (ASTM D6433-03, 2004, p. 71)	
8	Grietas de retracción y descamación	"Se forman durante el fraguado y curado del concreto y generalmente no se extienden a través del espesor de la losa" (ASTM D6433-03, 2004, p. 69)	No posee severidad	No se hace nada

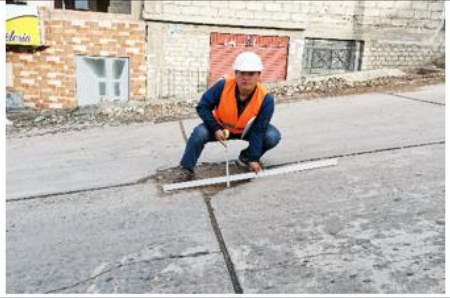
Nº	DETERIORO	POSIBLES CAUSAS	SEVERIDAD	INTERVENCIÓN	IMAGEN REPRESENTATIVA
9	Descascaramiento de esquina	"Concreto débil en la esquina por exceso de manipulación" (ASTM D6433-03, 2004, p. 69)	Baja	No se hace nada

Media	Parqueo parcial	
			Alta	Parqueo parcial	
10	Pulimento de superficie	"Tránsito que produce el desgaste superficial de los agregados, mala terminación superficial del concreto, concreto mal dosificado o de mala calidad" (ASTM D6433-03, 2004, p. 61)	No posee severidad	"Ranurado de la superficie o una sobrecarpeta" (ASTM D6433-03, 2004, p. 61)

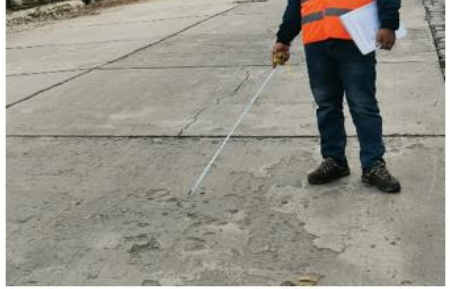
11	Desintegración, agujeros (popouts)	"Mala dosificación del concreto, concreto Malo y/o con exceso de mortero, agregados de inapropiada granulometría, proceso constructivo inadecuado" (ASTM D6433-03, 2004, p. 62)	No posee severidad	No se hace nada

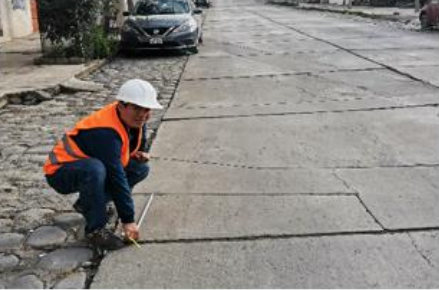
N°	DETERIORO	POSIBLES CAUSAS	SEVERIDAD	INTERVENCIÓN	IMAGEN REPRESENTATIVA
17	Parche Pequeño Deteriorado	“La retracción del fraguado puede separar el parche de concreto antiguo, si no se utiliza un epoxico como material de adhesión, insuficiente traspaso de cargas en las juntas de contracción o mala construcción” (ASTM D6433-03, 2004, p. 60)	Baja	No se hace nada

Media	Reemplazo del parche	
			Alta	Reemplazo del parche	
18	Parche grande deteriorado	“Una excavación de servicios públicos es un parche que ha reemplazado el pavimento original para permitir la instalación o mantenimiento de instalaciones subterráneas” (ASTM D6433-03, 2004, p. 59)	Baja	No se hace nada
