#### **Tesis**

**Determinación y evaluación de las patologías del concreto en columnas, vigas y muros de albañilería en la infraestructura de las instituciones educativas del distrito de Tamburco, provincia de Abancay, departamento de Apurímac, 2018.**

**Bach. Vásquez Onzueta, Bericht Frexs**

**2019**

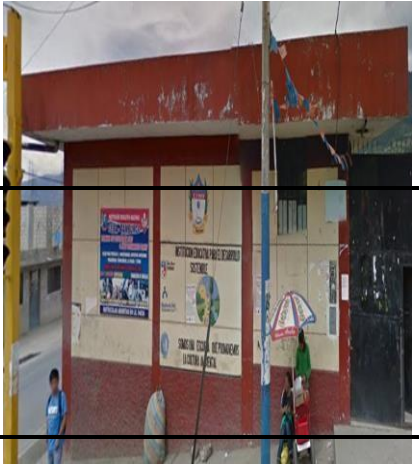
PATOLOGÍA	ÁREA CON PATOLOGÍA (M2)	% DE ÁREA CON PATOLOGÍA	ÁREA CON PATOLOGÍA (M2)	% DE ÁREA CON PATOLOGÍA	ÁREA CON PATOLOGÍA (M2)	% DE ÁREA CON PATOLOGÍA							
GRIETA	0.00	0.00	0.00	0.00	0.00	0.00	0.00	0					
FISURA	5.93	2.04	11.77	1.94	16.52	2.90	2.33	1					
CORROSIÓN	0.00	0.00	0.00	0.00	0.00	0.00	0.00	0					
DELAMINACIÓN	4.71	1.62	5.22	0.86	5.06	0.89	1.02	1					
EFLORESCENCIA	64.73	22.25	1.76	0.29	139.85	24.56	14.06	1					
DISGREGACIÓN	29.62	10.18	1.76	0.29	69.64	12.23	6.88	1					
TOTAL	104.99	36.08	20.50	3.38	231.06	40.58							
NIVEL DE SEVERIDAD		2		1		2							
Fuente: Adecuación del Autor, tomando investigaciones similares

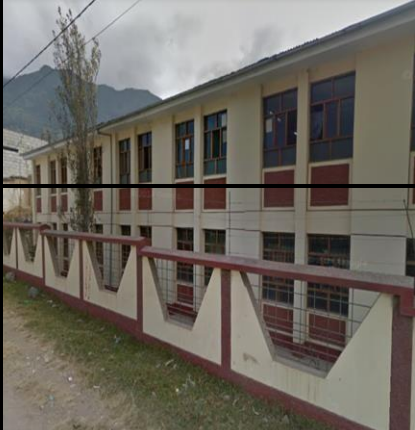
ÁREA:	328.00	ÁREA:	339.86	ÁREA:	639.36											
PATOLOGÍA	ÁREA CON PATOLOGÍA (M2)	% DE ÁREA CON PATOLOGÍA	ÁREA CON PATOLOGÍA (M2)	% DE ÁREA CON PATOLOGÍA	ÁREA CON PATOLOGÍA (M2)	% DE ÁREA CON PATOLOGÍA											
GRIETA	0.00	0.00	0.00	0.00	0.00	0.00	0.00	0									
FISURA	16.58	5.05	11.05	3.25	22.82	3.57	3.86	1									
CORROSIÓN	0.00	0.00	0.00	0.00	0.00	0.00	0.00	0									
DELAMINACIÓN	7.00	2.13	6.48	1.91	6.41	1.00	1.52	1									
EFLORESCENCIA	77.67	23.68	0.00	0.00	164.23	25.69	18.50	1									
DISGREGACIÓN	44.85	13.67	0.00	0.00	100.73	15.76	11.14	1									
<b>TOTAL</b>	146.09	44.54	17.53	5.16	294.19	46.01											
<b>NIVEL DE SEVERIDAD</b>		<b>2</b>		<b>1</b>		<b>2</b>											
<b>IMAGEN DE LA INSTITUCIÓN EDUCATIVA</b>

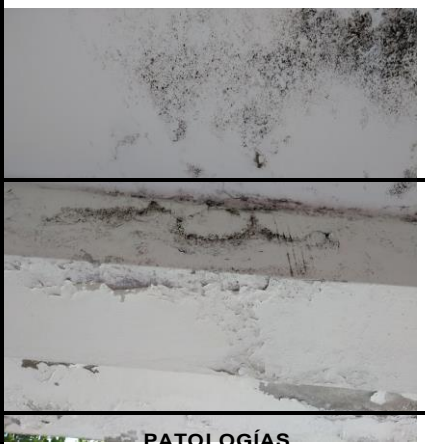
GRIETA	0.01	0.01	0.00	0.00	0.14	0.02	0.01	0		
FISURA	9.48	3.60	10.22	2.37	17.34	2.71	2.83	1		
CORROSIÓN	0.00	0.00	0.00	0.00	0.00	0.00	0.00	0		
DELAMINACIÓN	4.96	1.88	5.02	1.16	5.38	0.84	1.18	1		
EFLORESCENCIA	57.57	21.86	0.59	0.14	128.87	20.16	14.31	1		
DISGREGACIÓN	30.50	11.58	0.66	0.15	74.29	11.62	8.07	1		
TOTAL	102.54	38.93	16.48	3.82	226.02	35.35				
NIVEL DE SEVERIDAD		2		1		2
