UNIVERSIDAD TECNOLÓGICA DE LOS ANDES

Evaluación superficial del pavimento flexible en la serviciabilidad y estado de conservación, carretera Abancay – Cusco, 2024

Para optar el Título Profesional de: Ingeniero Civil

Abancay- Apurímac - Perú

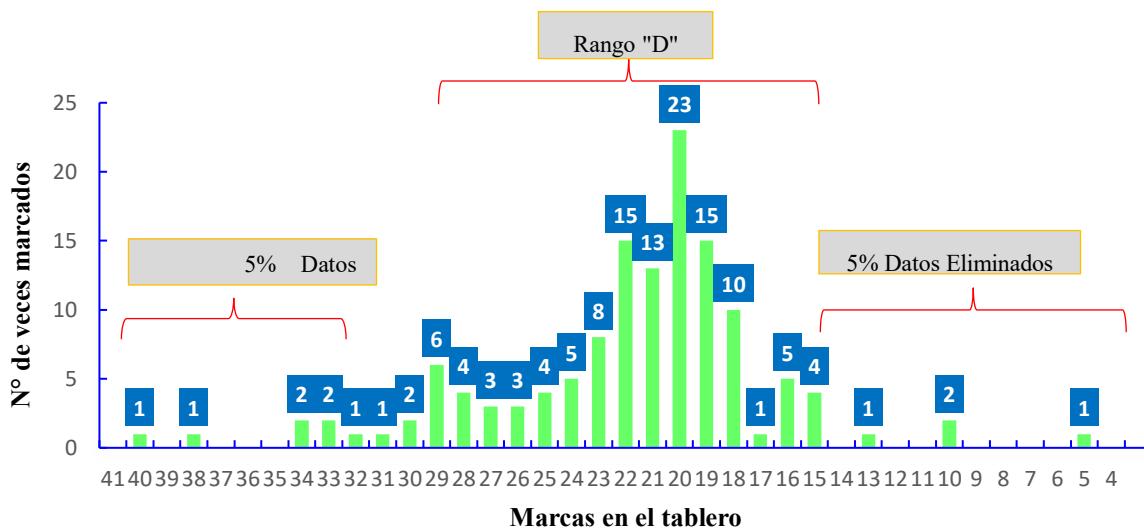
Figura 25

Histograma M-1 Km 776+160-776+560 (lado Derecho)

Nota. Observamos la cantidad de repeticiones marcado por el rugosímetro Merlín dentro de la muestra 1, que está realizada en 400m. lado derecho el rango D es la cantidad a tomar, el resto se elimina, la mayor cantidad de lecturas se tomaron es el 20 con 23 lecturas eso quiere decir que la vía tiene mayor elevación.

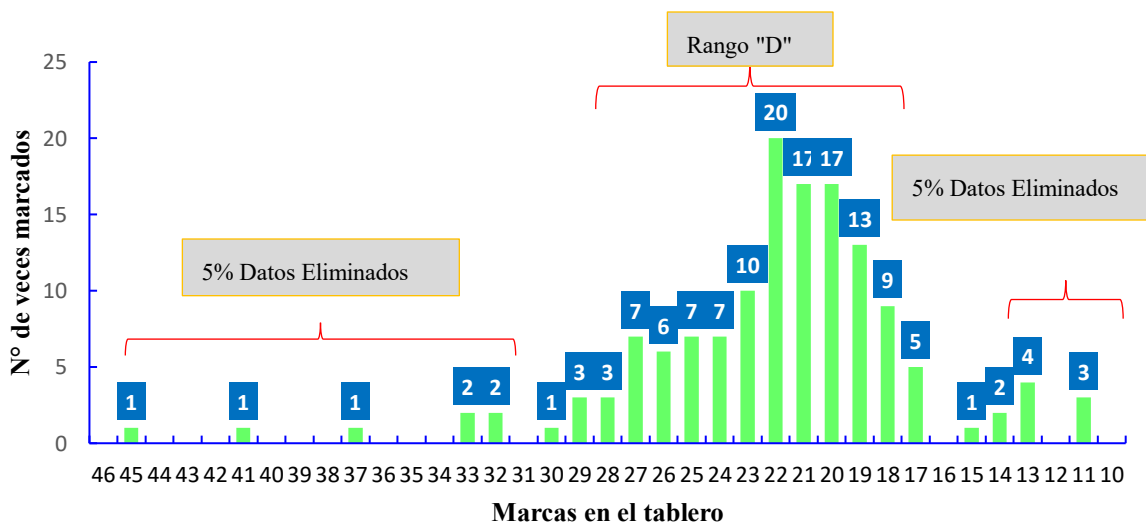
Figura 26

Histograma M-2 km 776+000-776+400 lado Izquierdo

Nota. Las cantidades de repeticiones que ha marcado el rugosímetro Merlín dentro de la muestra 2, que está realizada en 400m. lado izquierdo en el sentido de Abancay – Cusco, el rango D es la cantidad a tomar en cuenta el resto se elimina, la mayor cantidad de lecturas se tomaron en el número 22 con 20 lecturas eso quiere decir que la vía tiene más elevaciones.

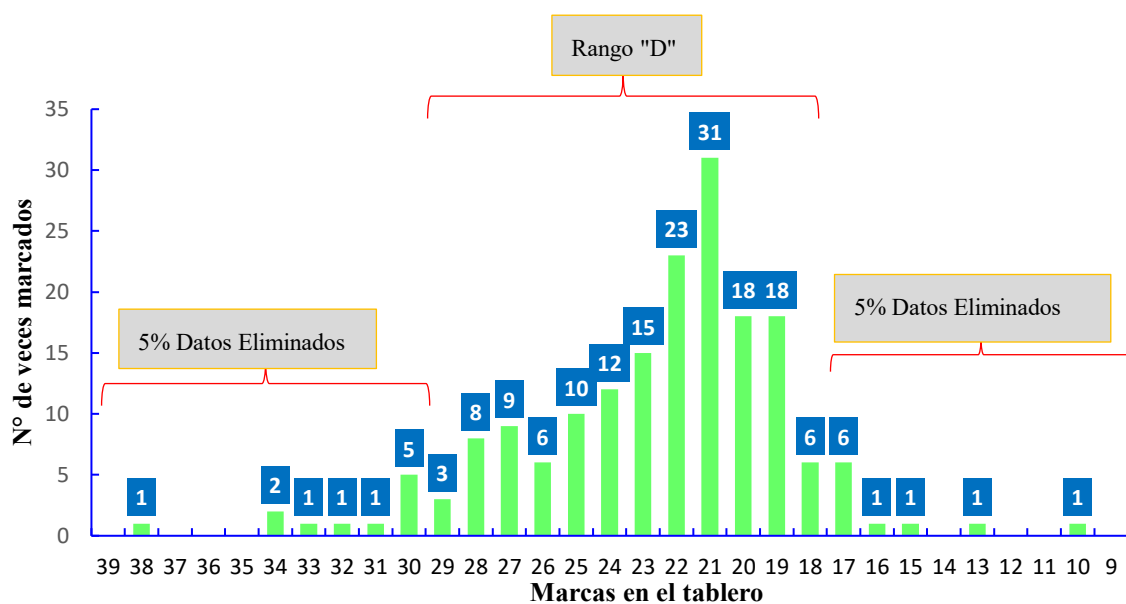
Figura 27

Histograma M-3 km 776+560-776+960 lado Derecho

Nota. Las cantidades de repeticiones que ha marcado el rugosímetro Merlín dentro de la muestra 3, que está realizada en 400m. lado derecho en el sentido de Abancay – Cusco, el rango D es la cantidad a tomar en cuenta el resto se elimina, la mayor cantidad de lecturas se tomaron en el número 21 con 31 lecturas eso quiere decir que la vía tiene mayor elevación por estar debajo de 25.

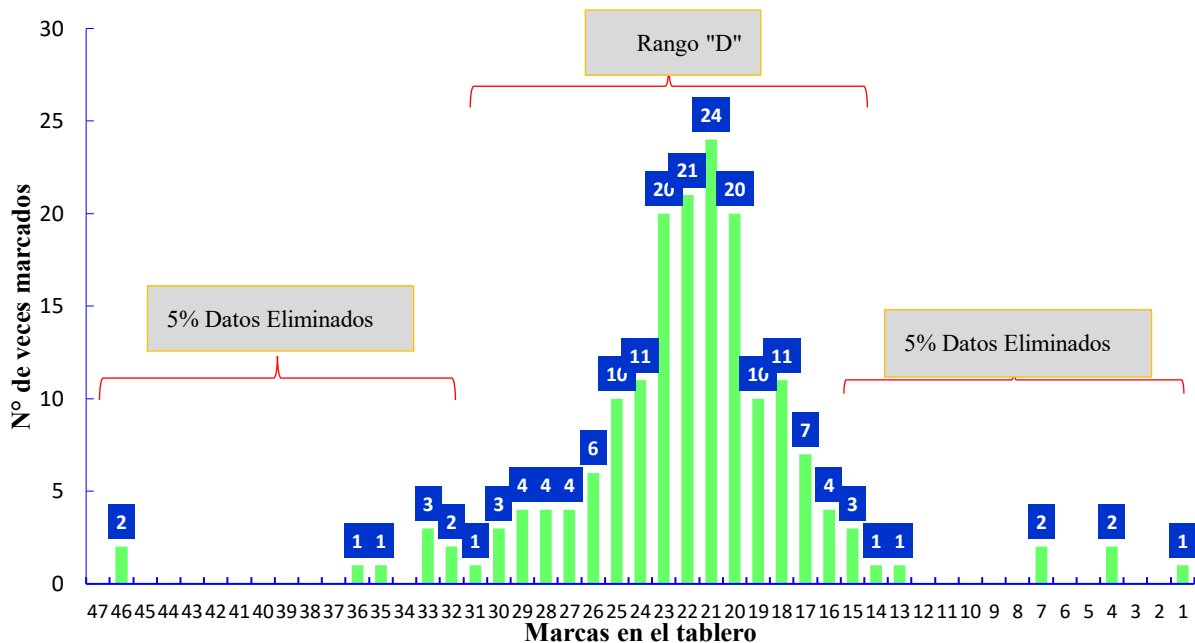
Figura 28

Histograma M-4 km 776+560-776+960 lado Izquierdo

Nota. Las cantidades que ha marcado el rugosímetro Merlín dentro de la muestra 1, que está realizada en 400m. lado izquierdo en el sentido de Abancay – Cusco, el rango D se toma en cuenta el resto se elimina, la mayor incidencia son el 21 con 24 lecturas, resultando mayor hundimiento, la sección tiene mayor cantidad de uniformidad dando mismo valor como dos de 20 y uno de 21.

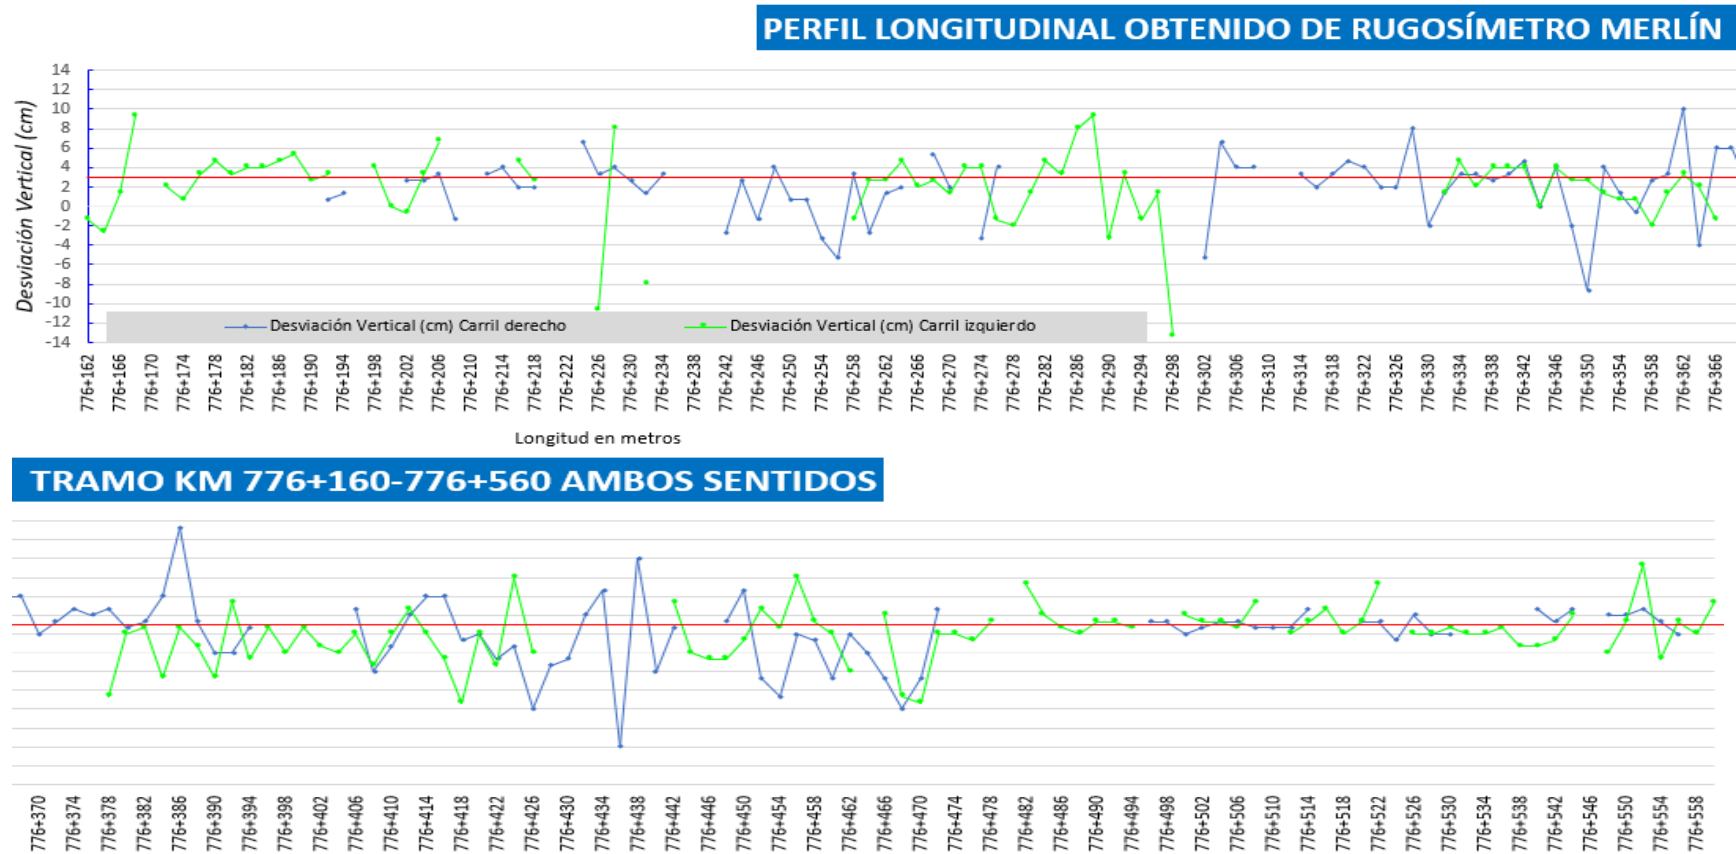
Figura 31

Perfil ambos sentidos km 776+160-776+560 con rugosímetro Merlin

Nota. El perfil de los dos carriles son la variación vertical, línea azul es carril derecho línea verde carril izquierdo de la carretera Abancay-Cusco, los puntos más dispersos son los que tiene valores IRI alto, mientras los que están menos dispersos son los que dan mejor serviciabilidad.

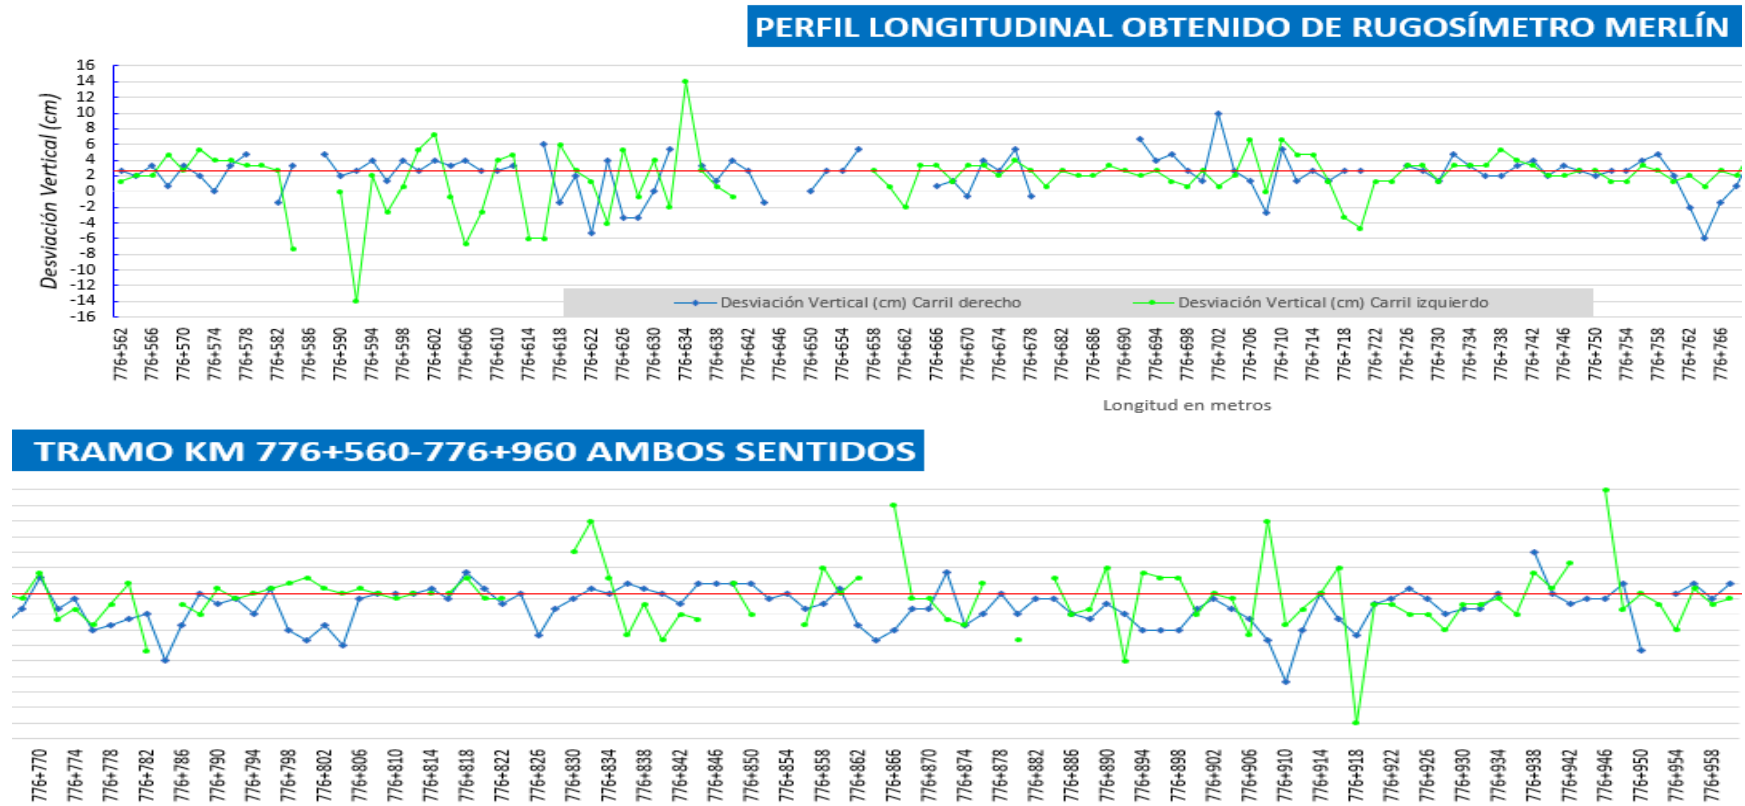
Figura 32

Perfil ambos sentidos km 776+562-776+960 con rugosímetro Merlín

Nota. El perfil de los dos carriles son la variación vertical, línea azul es carril derecho línea verde carril izquierdo de la carretera Abancay-Cusco, los puntos más dispersos son los que tiene valores IRI alto, mientras los que están menos dispersos son los que dan mejor serviciabilidad.
