**Tesis**

**Evaluación del pavimento rígido utilizando el método del índice de condición del  
pavimento de la av. Tupac Amaru del distrito de Tamburco - Abancay 2024**

Barazorda Martínez, Mary Cruz

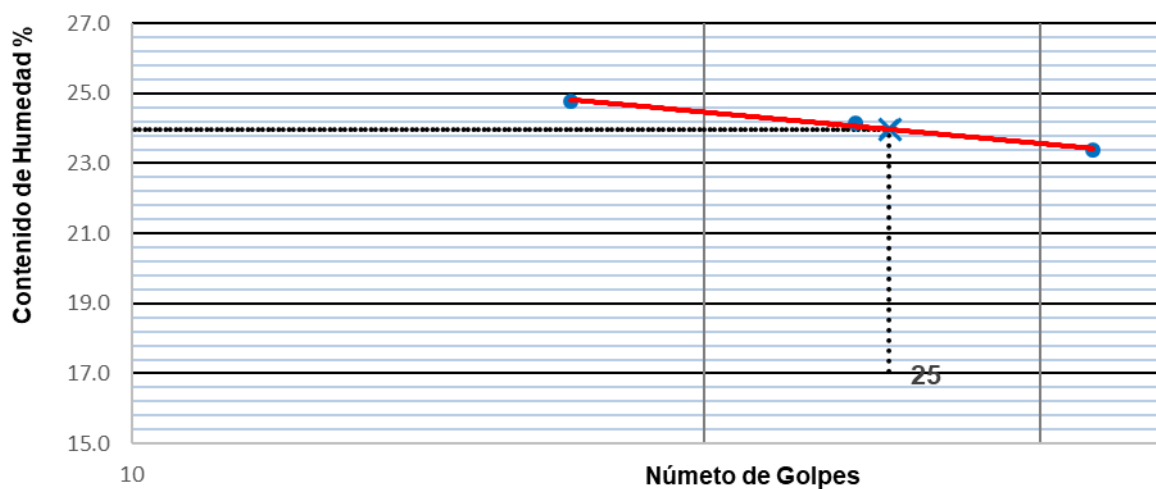
**Figura 27***Contenido de humedad*

*Nota.* La figura representa la curva de relación entre el número de golpes y el contenido de humedad obtenida durante el ensayo de límite líquido del suelo correspondiente a la Av. Túpac Amaru (2025).

**Interpretación:** La gráfica representa la relación entre el número de golpes en la copa de Casagrande y el contenido de humedad del suelo, utilizada para determinar el límite líquido. En el eje vertical se muestra el contenido de humedad en porcentaje, mientras que en el eje horizontal figura el número de golpes. Los puntos experimentales trazan una curva descendente, que indica que, a mayor número de golpes, menor es la humedad requerida para que el suelo fluya. A través de la interpolación lineal, se identifica que, a 25 golpes, el contenido de humedad es de aproximadamente 24.0%, lo cual corresponde al límite líquido del suelo. Esta representación gráfica valida los cálculos previos, evidenciando una tendencia clara y coherente, propia de suelos con plasticidad baja, lo que resulta útil para su clasificación y para prever su comportamiento mecánico en condiciones variables de humedad.

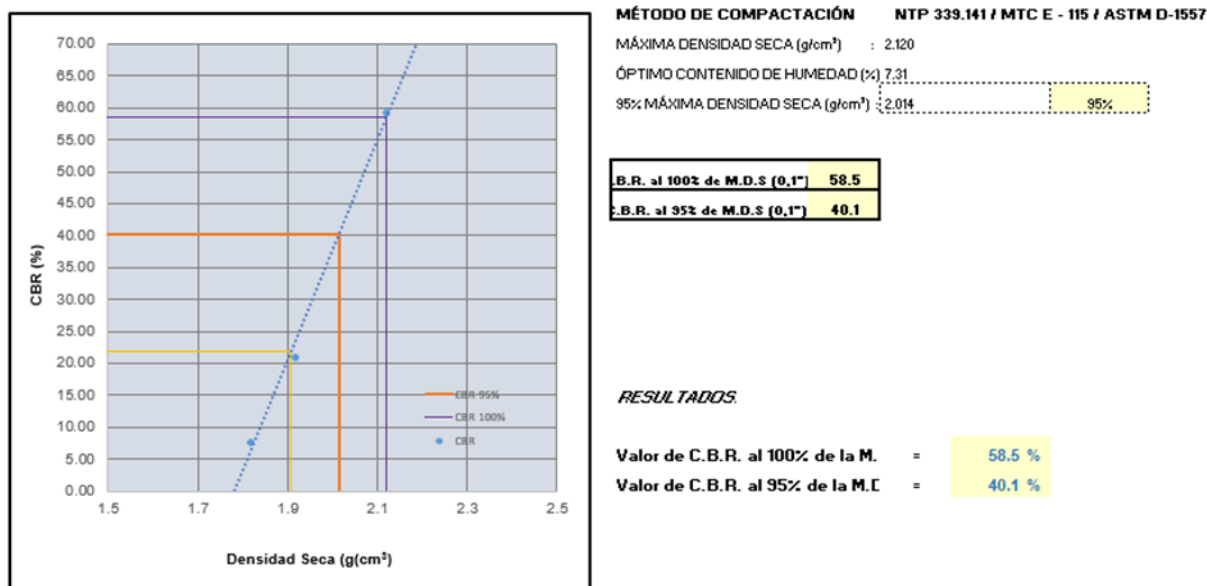
Figura 31

*Nota.* La figura representa el método de compactación aplicado al suelo del tramo evaluado en la Av. Túpac Amaru – Tamburco (2025)

**Interpretación:** La imagen muestra los resultados del ensayo de compactación y la evaluación del soporte mediante el índice CBR, conforme a las normas NTP 339.141 / ASTM D-1557. Se obtuvo una máxima densidad seca de 2.20 g/cm<sup>3</sup> con un contenido óptimo de humedad del 7.3%. Además, se calculó el 95% de la máxima densidad seca, correspondiente a 2.09 g/cm<sup>3</sup>, valor usado como referencia para evaluar el soporte del suelo en condiciones de obra. Los resultados indican que el CBR al 100% de la máxima compactación es 59.5%, mientras que al 95% es 40.1%. Estos valores reflejan una alta capacidad portante, adecuada para estructuras viales y fundaciones. La gráfica adjunta relaciona la densidad seca con el porcentaje de CBR, mostrando que una buena compactación influye directamente en la resistencia del suelo, validando su idoneidad como subrasante o base en proyectos de ingeniería civil.
