UNIVERSIDAD TECNOLÓGICA DE LOS ANDES

Tesis

**Análisis de la vulnerabilidad sísmica de las viviendas de adobe en el
centro poblado de Cotaruse, Aymaraes-Apurímac 2023**

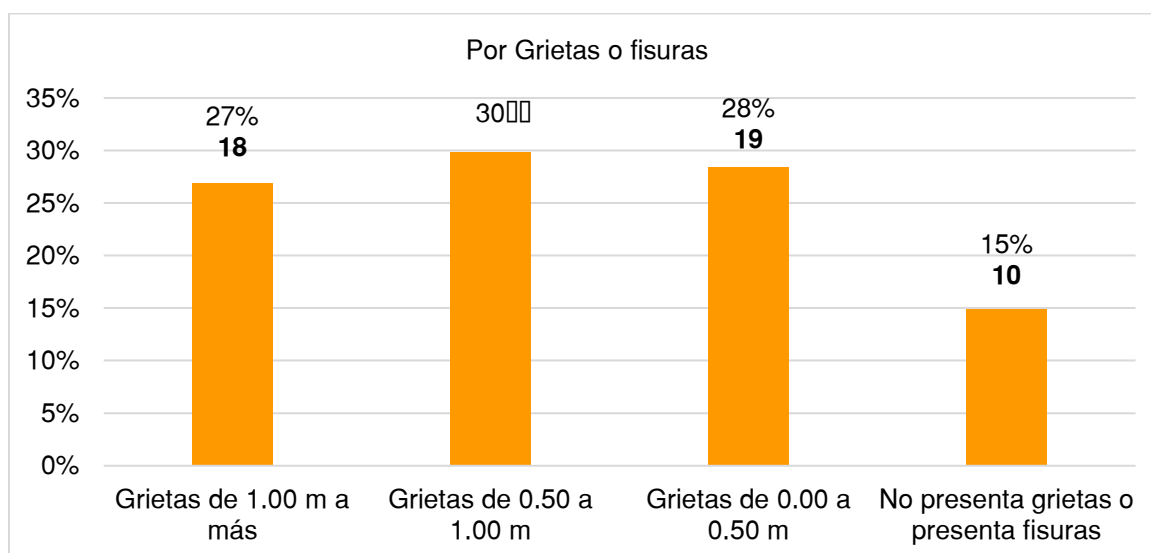
Figura 16

Por grietas y fisuras. Como se visualiza en la figura 16 el 28% de las viviendas de adobe del C.P. Cotaruse presenta grietas de 0.00 a 0.50 m, el 30% de las viviendas presenta grietas de 0.50 a 1.00 m y el 27% presentan grietas de 1.00 m a más. Se verifica que la mayoría de las viviendas presenta este problema, esto pudo darse por la antigüedad y los pequeños sismos que fueron ocurriendo. Solo el 15% no tiene grietas o solo presenta fisuras. En la figura 16 se señala las grietas que presenta una vivienda, siendo grietas que inician desde el lado superior del muro, se dan en las esquinas y en muros muy esbeltos horizontalmente.

Grietas o fisuras que presentan las viviendas de adobe del C.P. Cotaruse

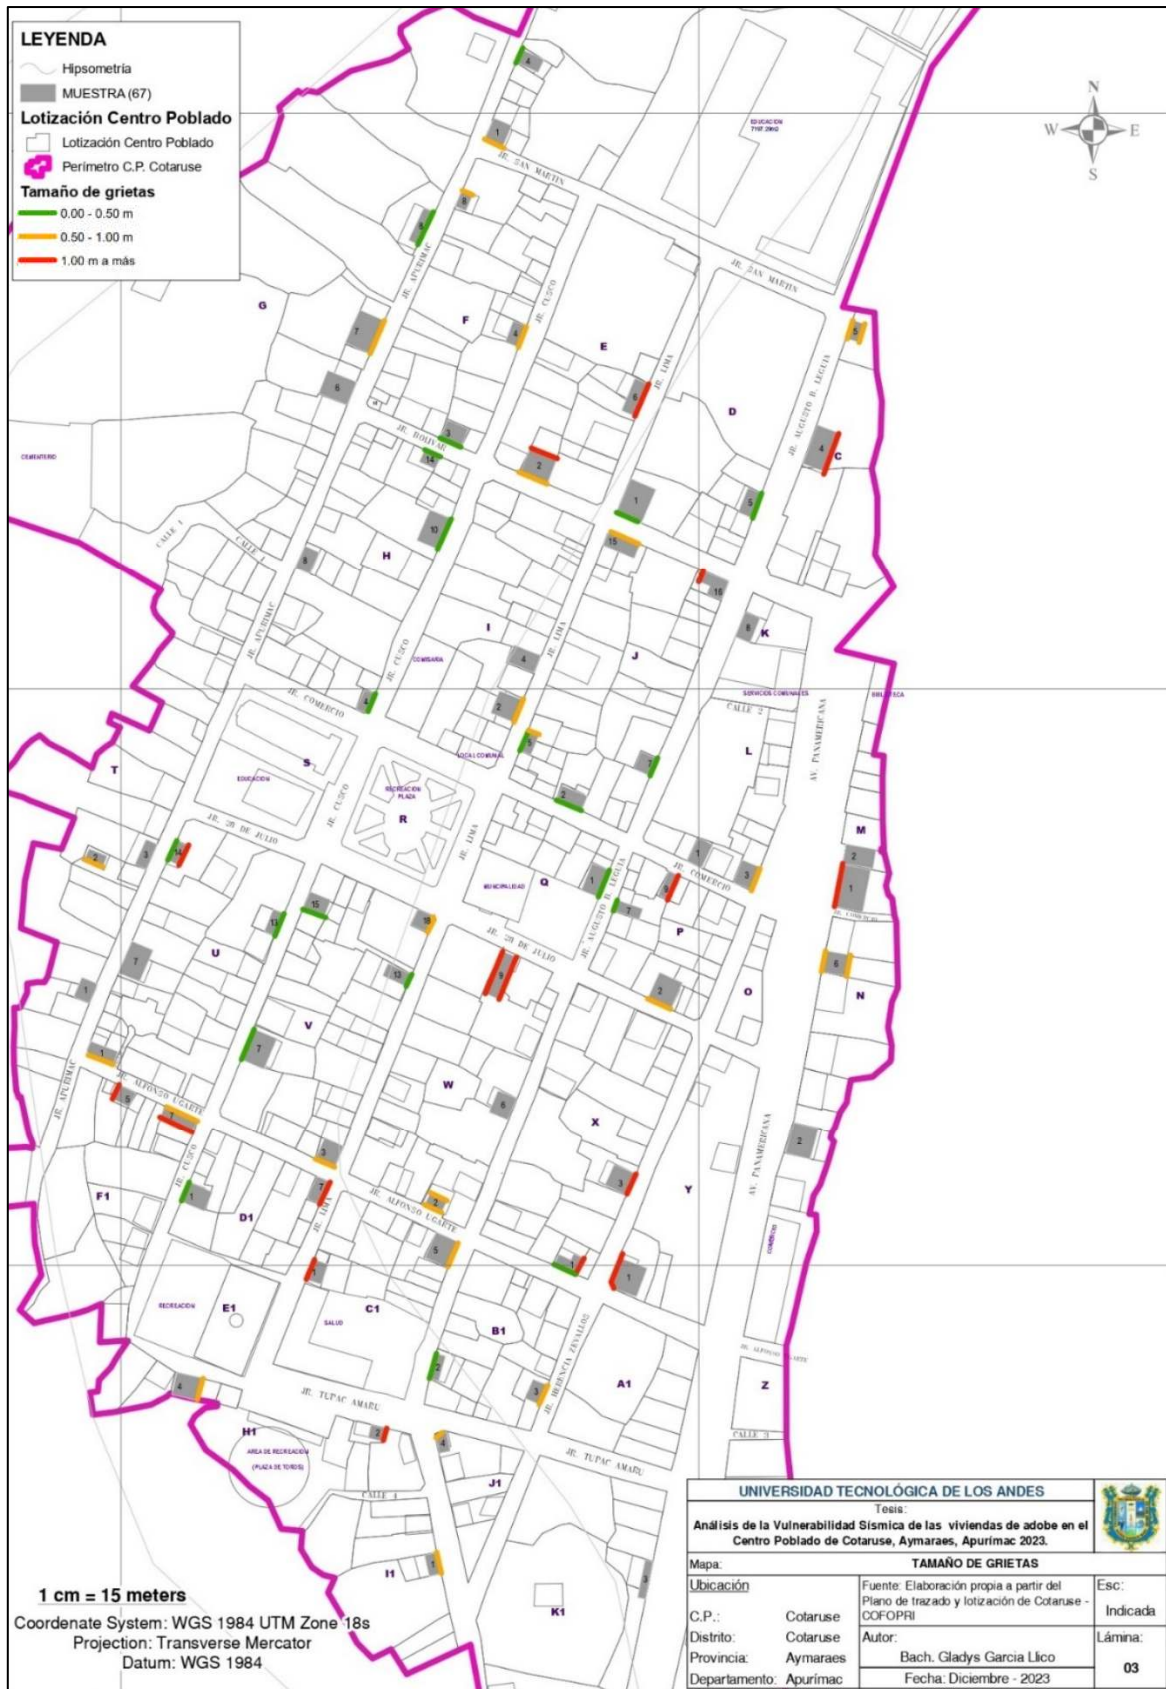
Figura 17

En la figura 17 indica el tamaño de las grietas según colores y el lado donde se ubican, las grietas que son de 1.00 m a más, se encuentran entre los muros de mayor longitud.

Mapa de clasificación de tamaño de grietas

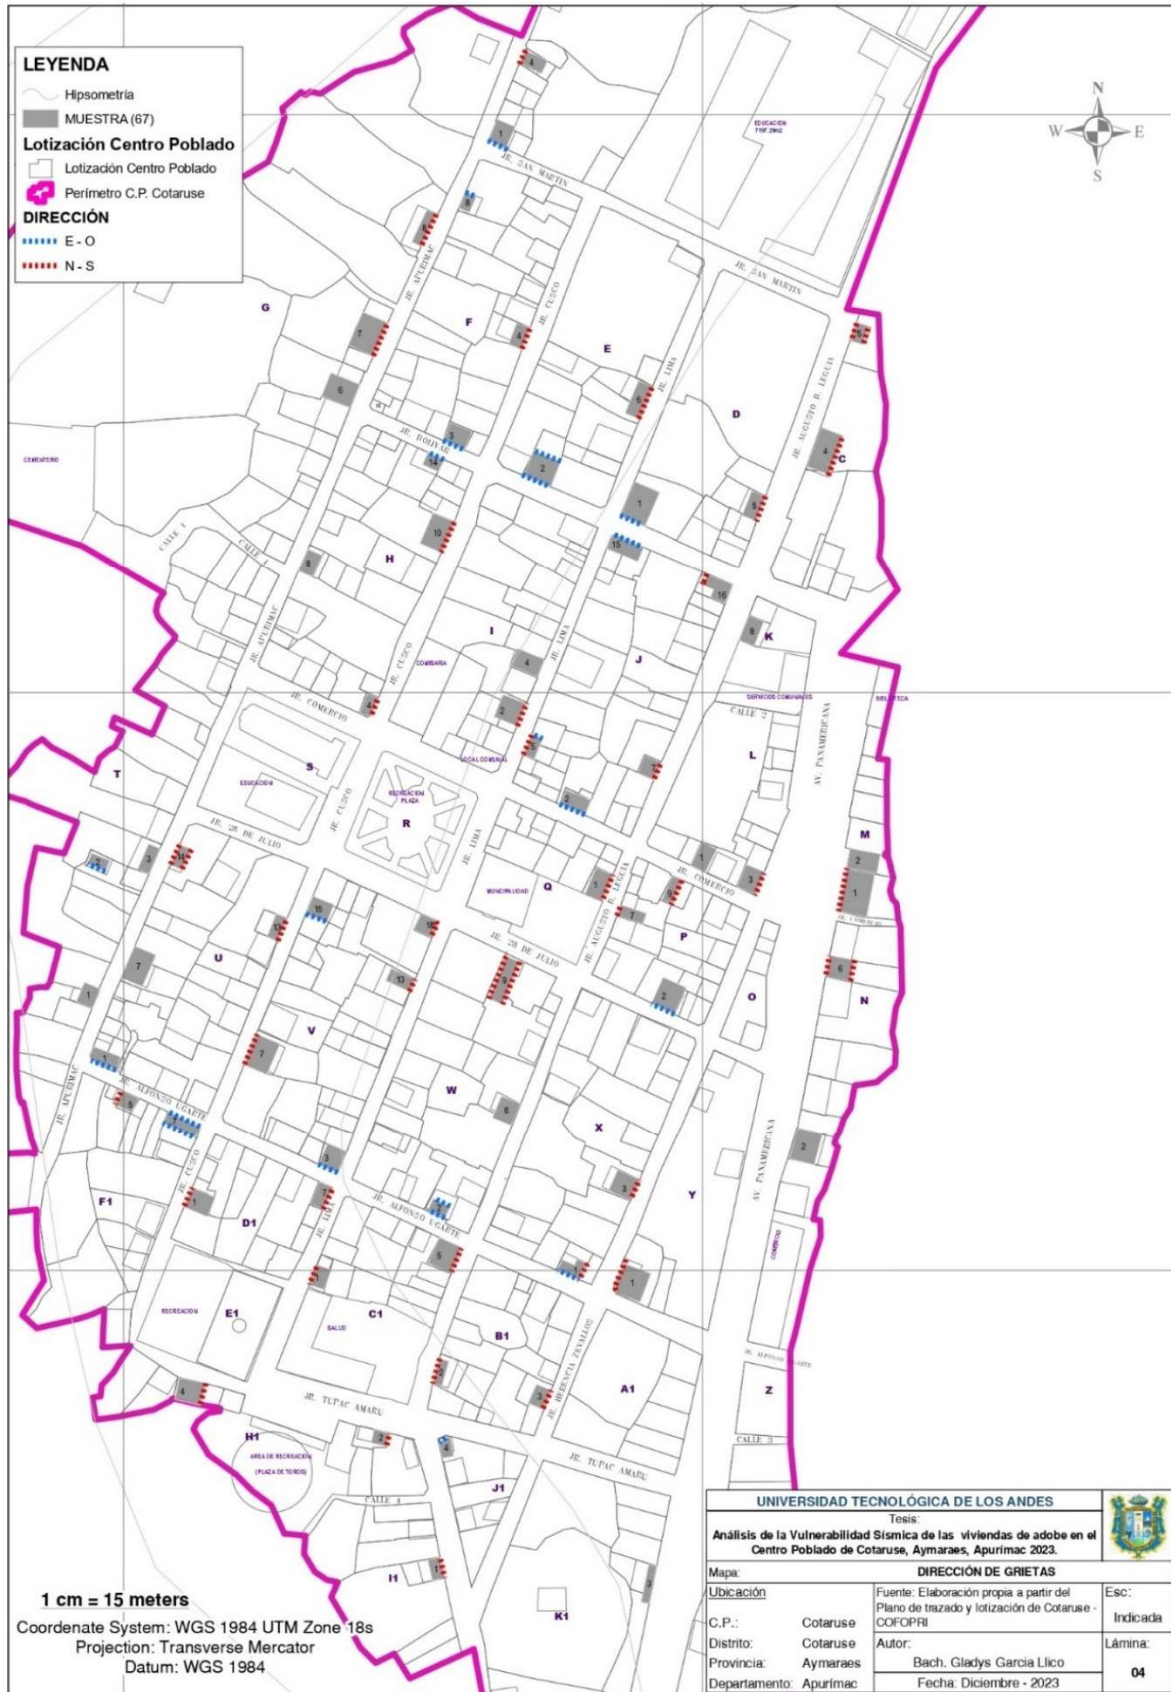
Figura 19

De la figura 19 se observa dos colores alineados a los muros, de azul las grietas que se ubican en la dirección de este a oeste y rojo de norte a sur, lo cual significa que si el muro presenta grietas de norte a sur entonces la dirección del sismo va de este a oeste.

El 67% de grietas se ubica en los muros de norte a sur, por lo que los sismo tendrían una dirección predominante de este a oeste, mientras el 33% de grietas se ubican en la dirección de este a oeste.

Dirección en la que se ubican las grietas

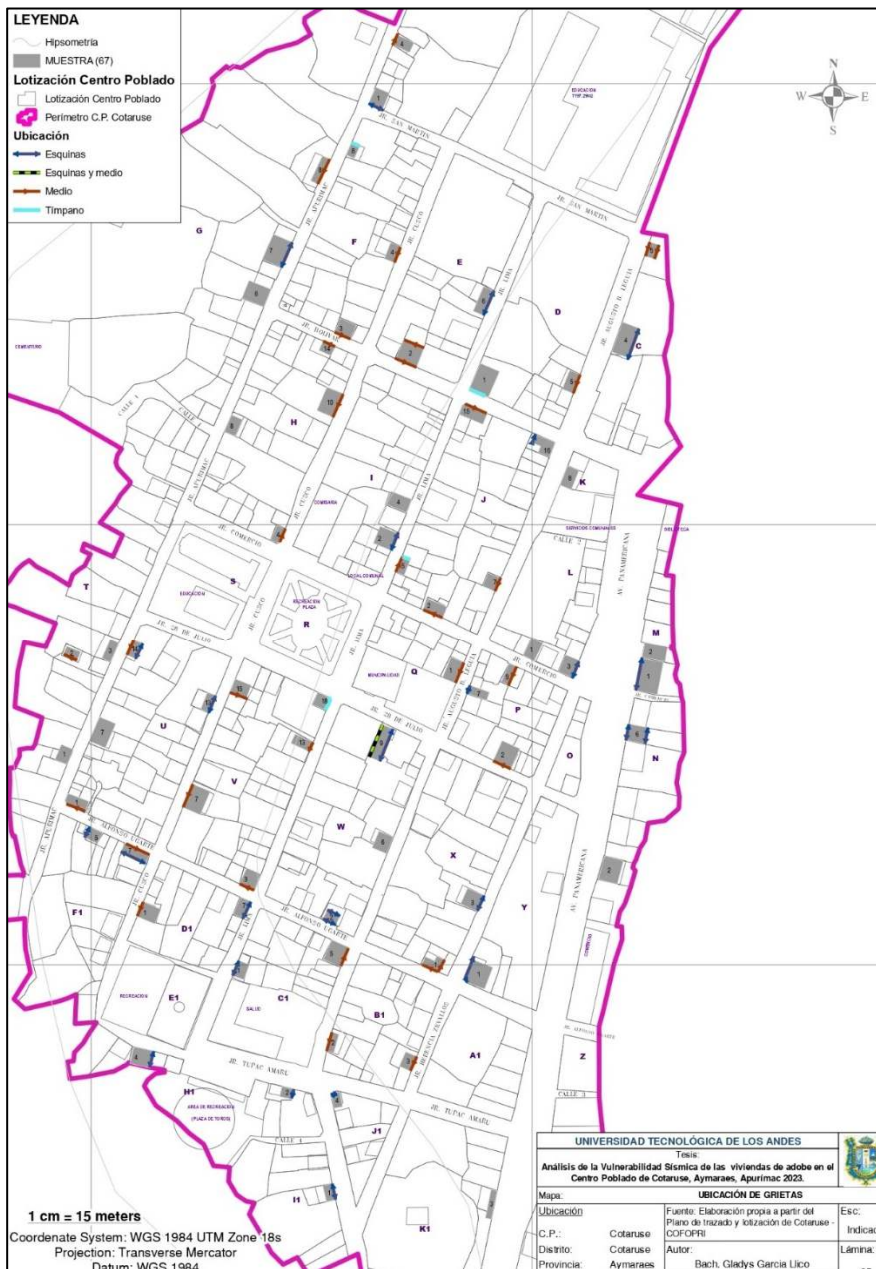
Figura 20

La figura 20 muestra 4 lugares donde se ubican las grietas, las líneas azules nos indica que las grietas se ubican en las esquinas las cuales son el 42% del tipo de falla que es por corte debido a los muros transversales que arriostran el perímetro, mientras el 50% presenta grietas en el medio de los muros, la cual está representada con líneas rojas, esta falla es consecuente a la esbeltez horizontal existente en la mayoría de los muros. Finalmente, tenemos grietas que se ubican en el tímpano al ser muros muy esbeltos verticalmente y una vivienda que presenta grietas en las esquinas y medio.

Mapa de ubicación de grietas

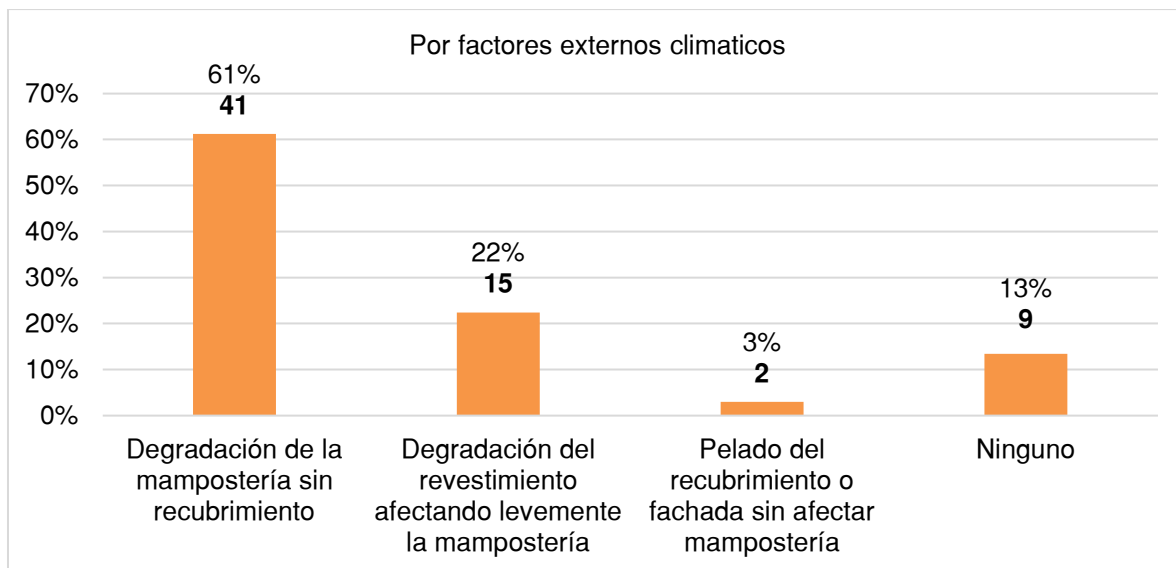
Figura 21

Por factores externos climáticos. Respecto a los problemas por factores externos climáticos en los muros, se observó que más del 50% de las fachadas presentan degradación de la mampostería sin recubrimiento y el 22% presenta una degradación leve de la mampostería. Esto debido a las fuertes lluvias y vientos propios del distrito.

Problemas por factores externos climáticos en las viviendas de adobe del C.P. Cotaruse

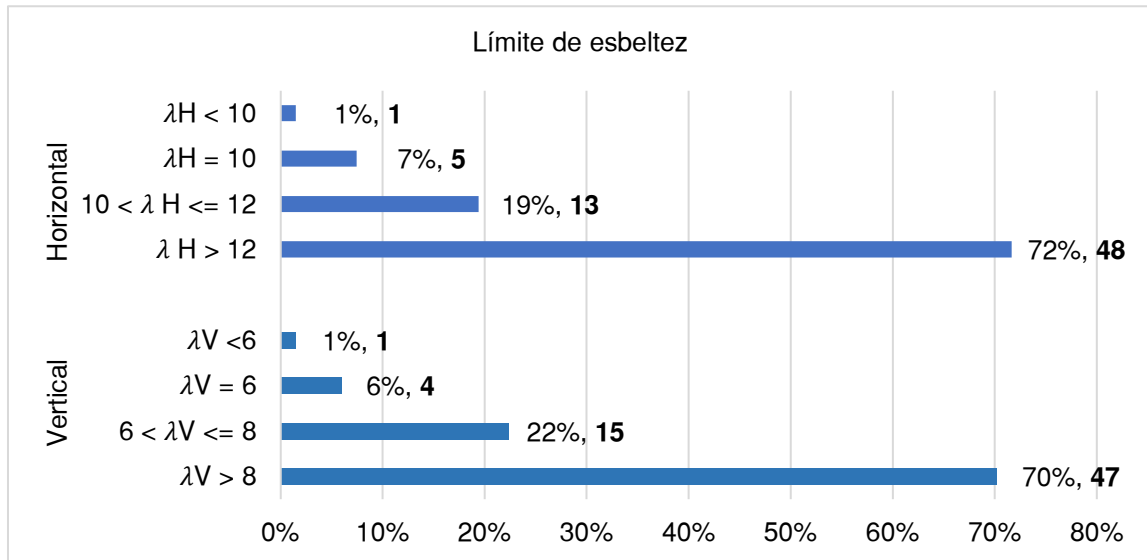
Figura 23

Límite de esbeltez. Se ha verificado la esbeltez horizontal y vertical, la esbeltez depende del espesor del muro, la figura 23 compara la esbeltez horizontal de los muros donde el 72% está fuera de los establecido con una relación de esbeltez mayor a 12, esto podría ocasionar la falla de muros tipo U. En tanto, respecto a la esbeltez vertical de los muros el 70% presenta una relación mayor a 8. Entonces 71% de muros en promedio tienen esbelteces críticas.

Límite de esbeltez vertical y horizontal de las viviendas de adobe del C.P. Cotaruse

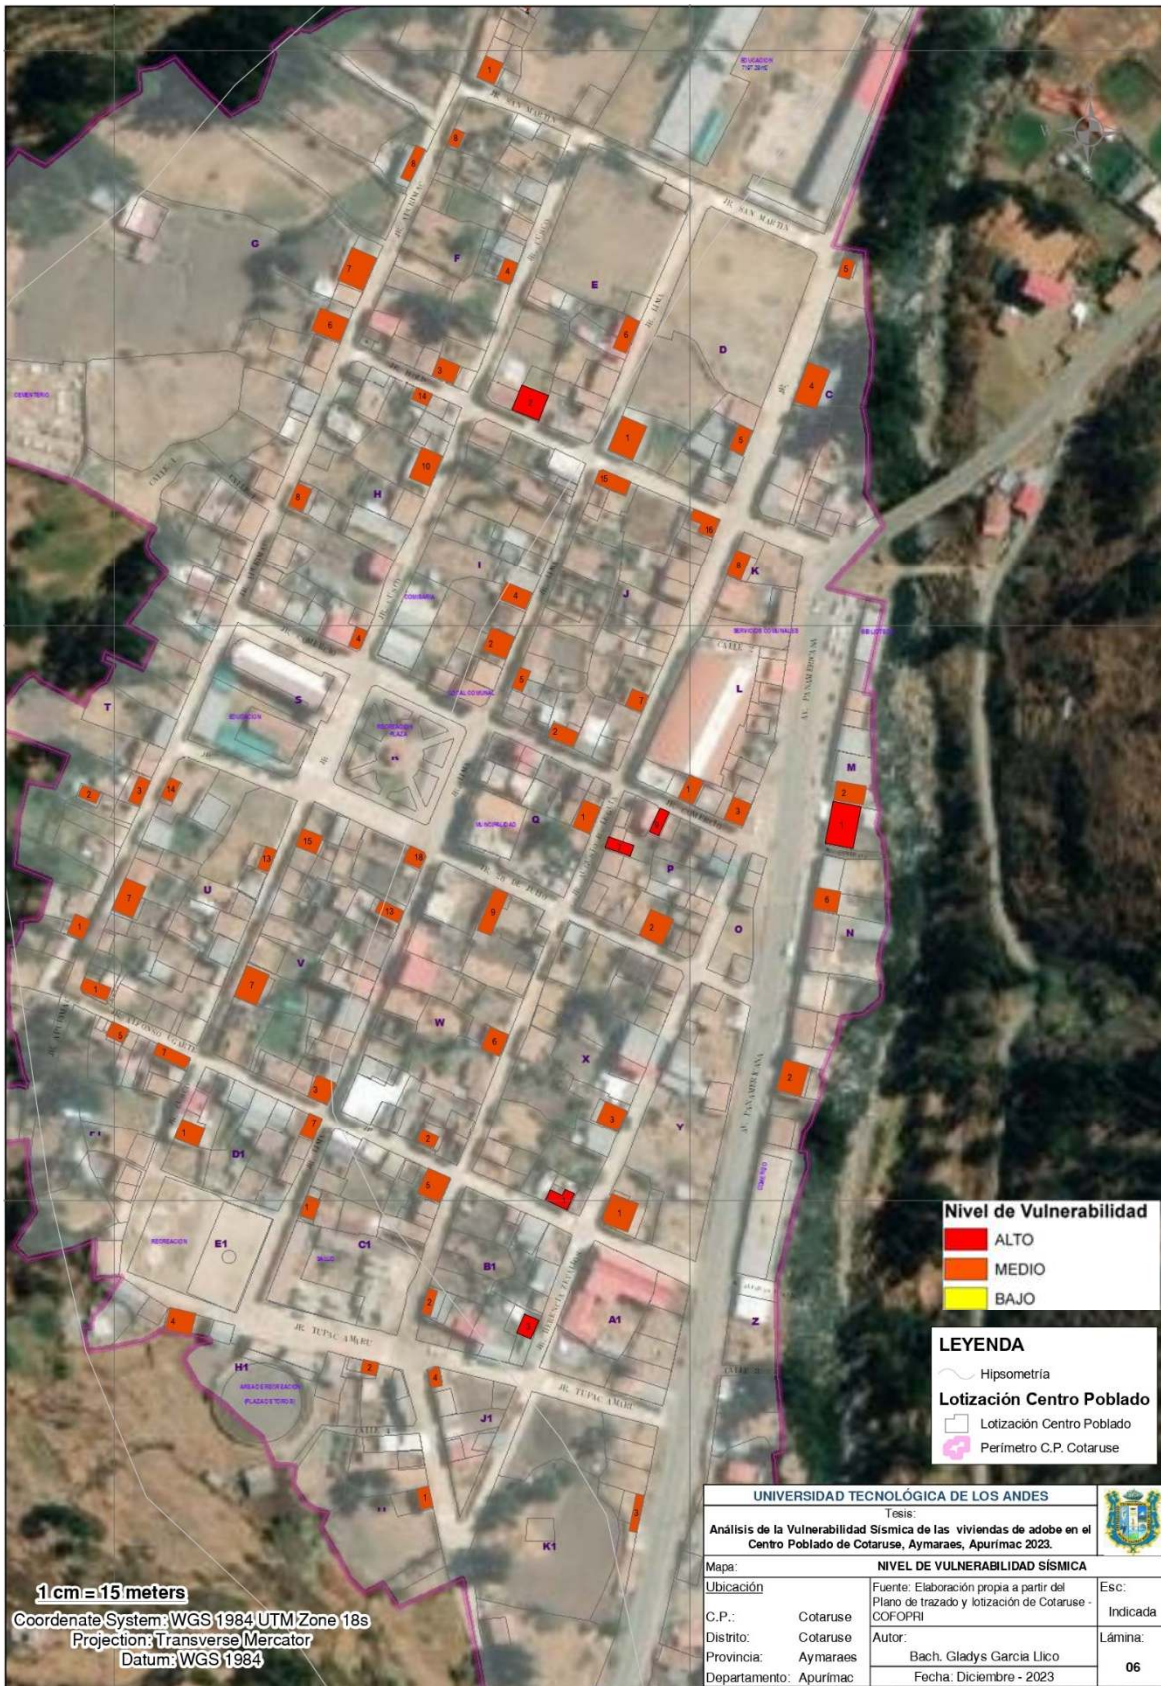
Figura 33

Los resultados obtenidos de las 67 viviendas analizadas dentro del límite perimétrico del C.P. de Cotaruse son como se muestran en la figura 33. Para clasificarlo según el nivel de vulnerabilidad que presentan fue de acuerdo al valor calculado de cada vivienda y después ubicarlo en el rango correspondiente en la tabla 13. Se observa que el 91% (61) están en un nivel de vulnerabilidad media, el 9% (6) están en vulnerabilidad alta, no obstante, ninguna vivienda presenta vulnerabilidad baja.

Mapa de vulnerabilidad sísmica de las viviendas de adobe
