Tesis

Análisis del desgaste superficial del pavimento rígido $f'c=210\text{kg/cm}^2$ en las cuadras cinco al siete de la Avenida Víctor Acosta segunda etapa - Abancay -2023

Abancay - Apurímac – Perú

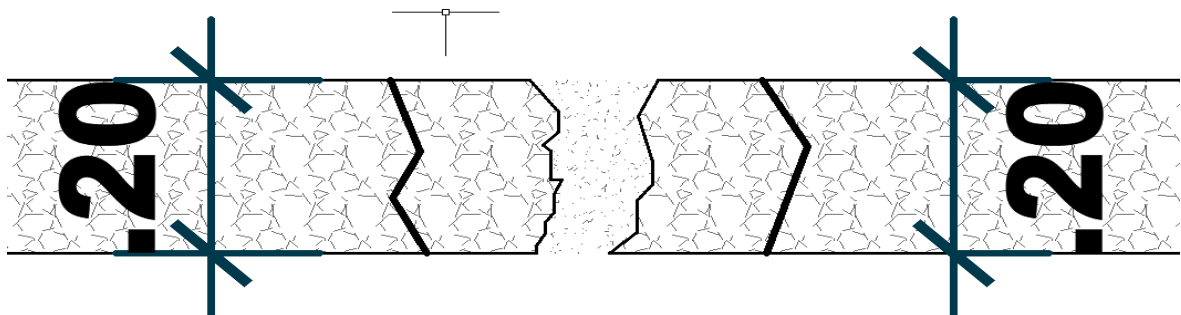
Figura 10

Medida del espesor del pavimento y extracción de muestras no destructivas.

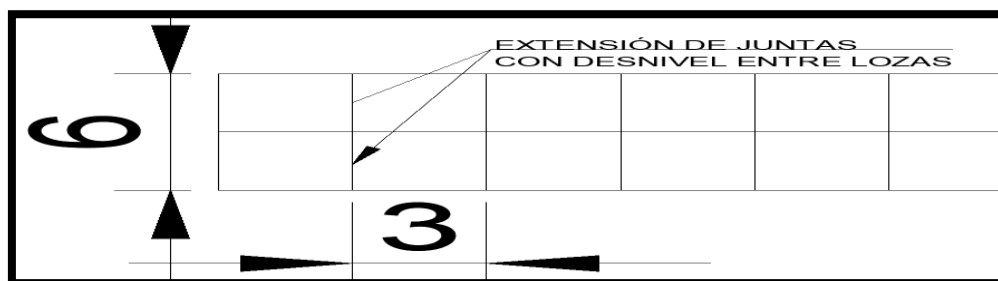
Figura 12

Así mismo, se midió el ancho de calzada de la vía, siendo en este caso de 6m y también se midió la longitud de paño de losa, siendo este 3m a cada lado, como se muestra en la siguiente figura 12.

Método de medición del desnivel entre losas

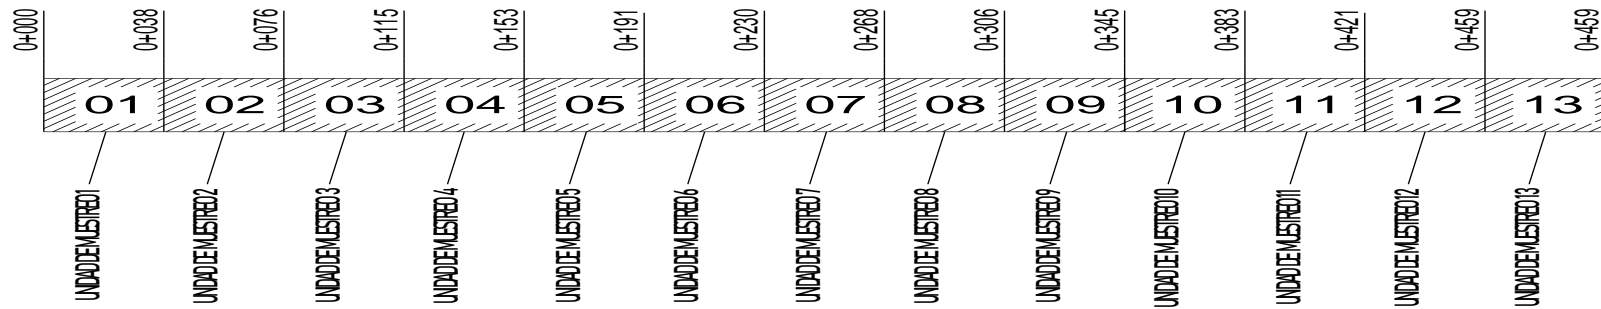
Figura 24

La vía cuenta con un ancho de 6.0 m Por consiguiente elegimos como unidad muestral 38.3 como se muestra en figura 24.

Unidades de muestreo para la metodología VIZIR

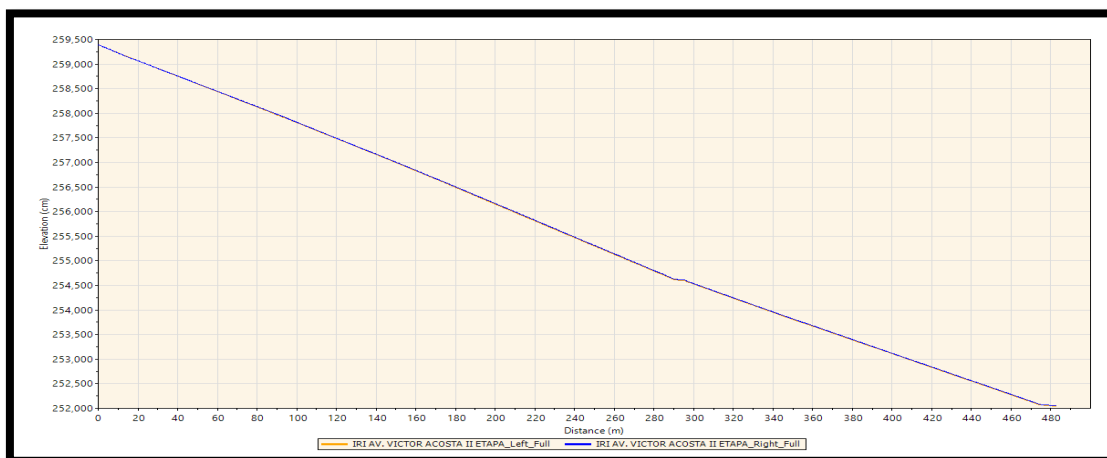
Figura 27

El diseño en el software proval 3.6, dio como resultado el perfil longitudinal del pavimento rígido, el cual se muestra en la figura 27:

Perfil longitudinal

La figura 27, es la representación gráfica de las cotas de elevación de la vía, ya que esta se encuentra en un terreno inclinado y no en un terreno horizontal.
