UNIVERSIDAD TECNOLÓGICA DE LOS ANDES
FACULTAD DE INGENIERÍA
ESCUELA PROFESIONAL DE INGENIERÍA CIVIL

Evaluación del pavimento rígido empleando metodología del PCI en la avenida Prado Alto del distrito de Abancay, 2024

Atoccsa Cruz, Juan Carlos

Ingeniero Civil

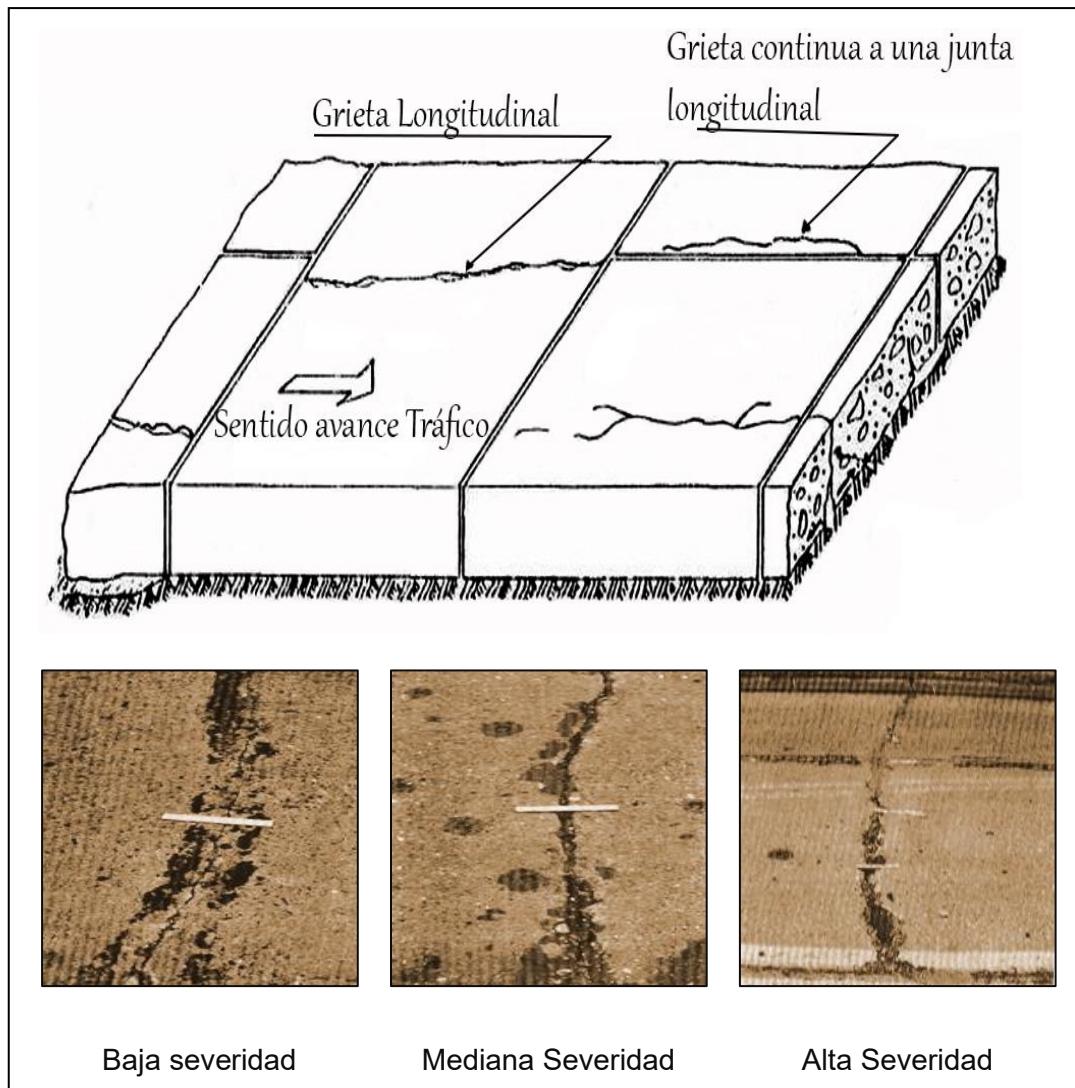
Figura 2*Vista isométrica de grieta longitudinal*

Nota. La figura ilustra la grieta longitudinal en pavimentos rígidos, mostrando ejemplos de baja, media y alta severidad según ASTM D6433-03 (2020).

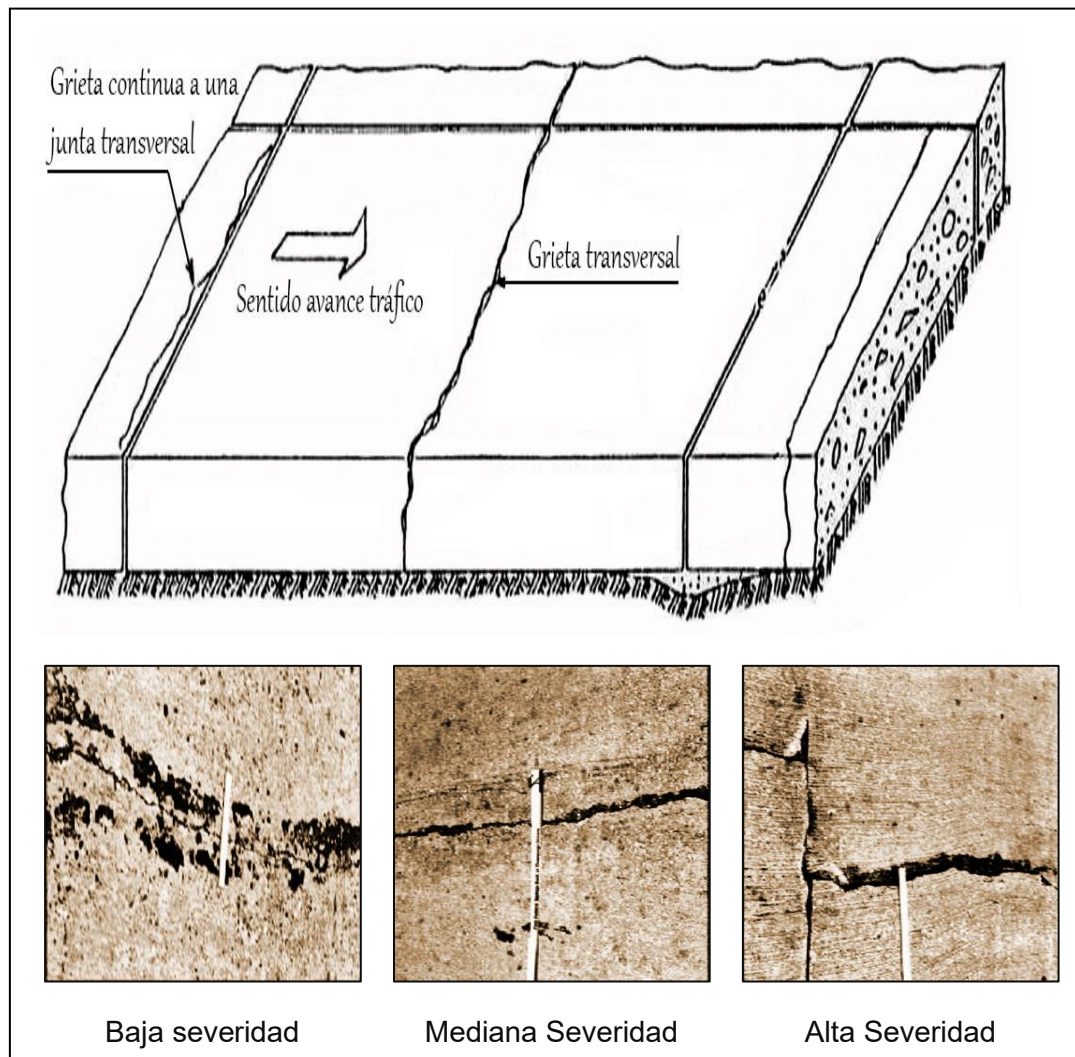
Figura 3

Nota. La figura muestra la grieta transversal o diagonal en pavimentos rígidos, con ejemplos visuales de baja, media y alta severidad según ASTM D6433-03 (2020).

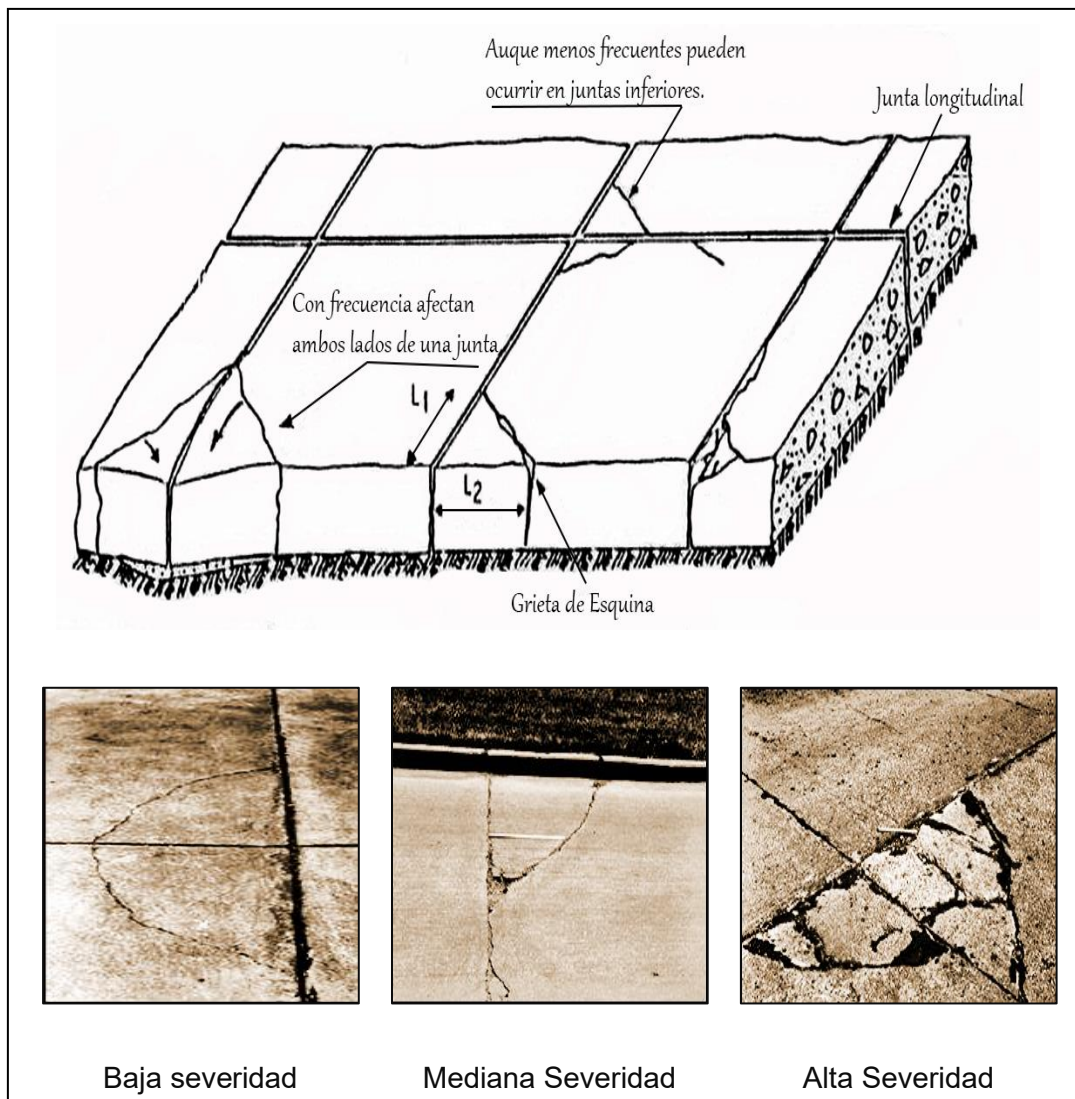
Figura 4*Vista isométrica de grieta de Esquina*

Nota. La figura representa la grieta de esquina en pavimentos rígidos, mostrando ejemplos visuales de baja, media y alta severidad según ASTM D6433-03 (2020).

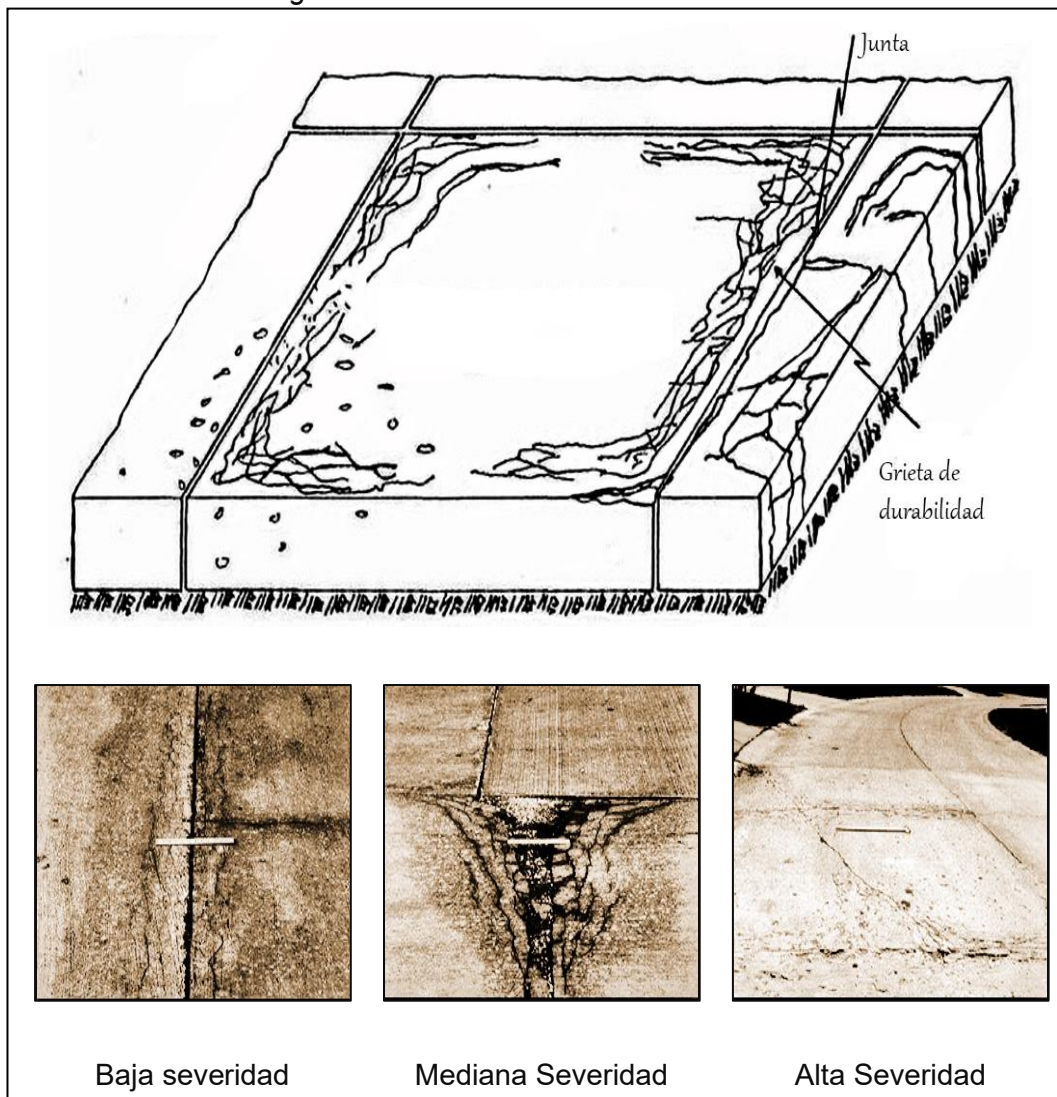
Figura 5

Nota. La figura muestra la grieta de durabilidad tipo “D” en pavimentos rígidos, con ejemplos visuales de severidad creciente de acuerdo a ASTM D6433-03 (2020).

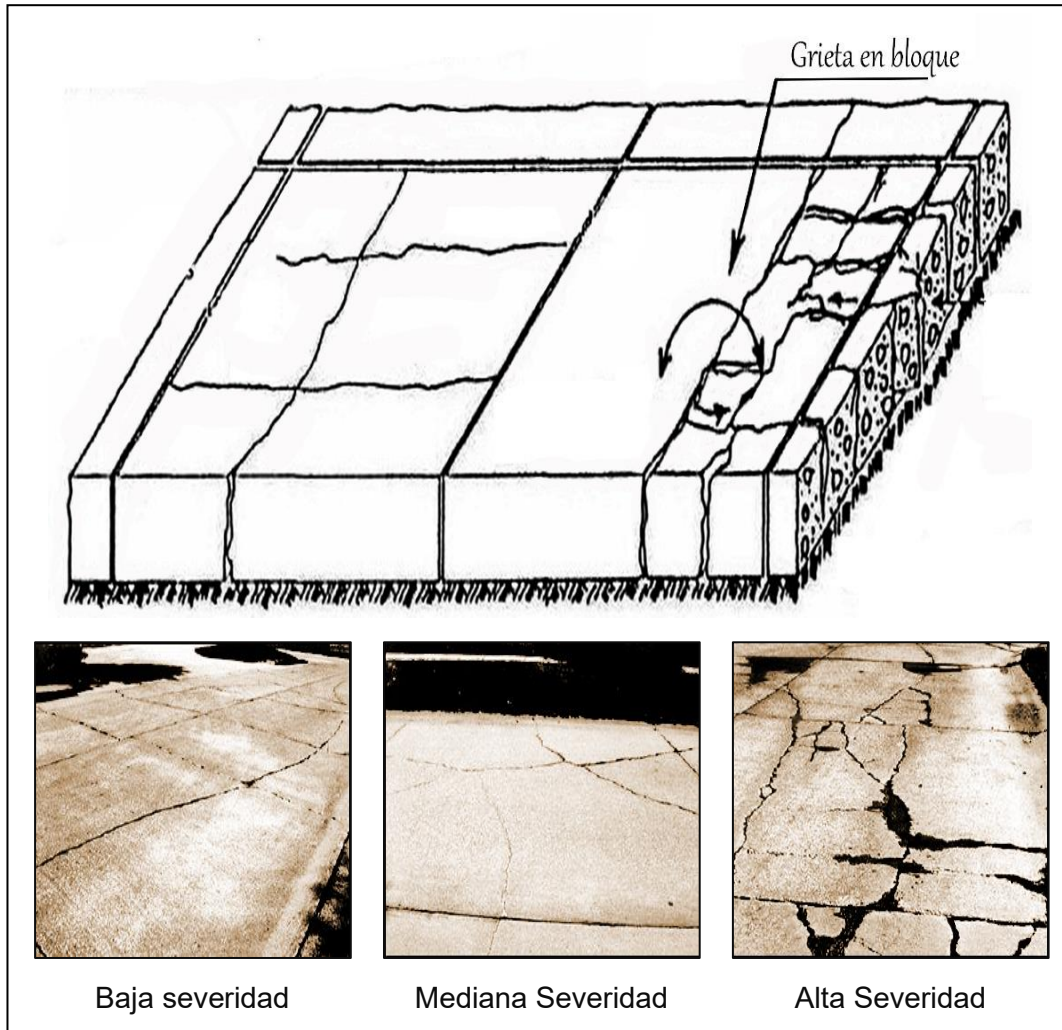
Figura 6*Vista isométrica de grieta en bloque*

Nota. La figura muestra la grieta en bloque en pavimentos rígidos, con ejemplos visuales correspondientes a baja, media y alta severidad según ASTM D6433-03 (2020).

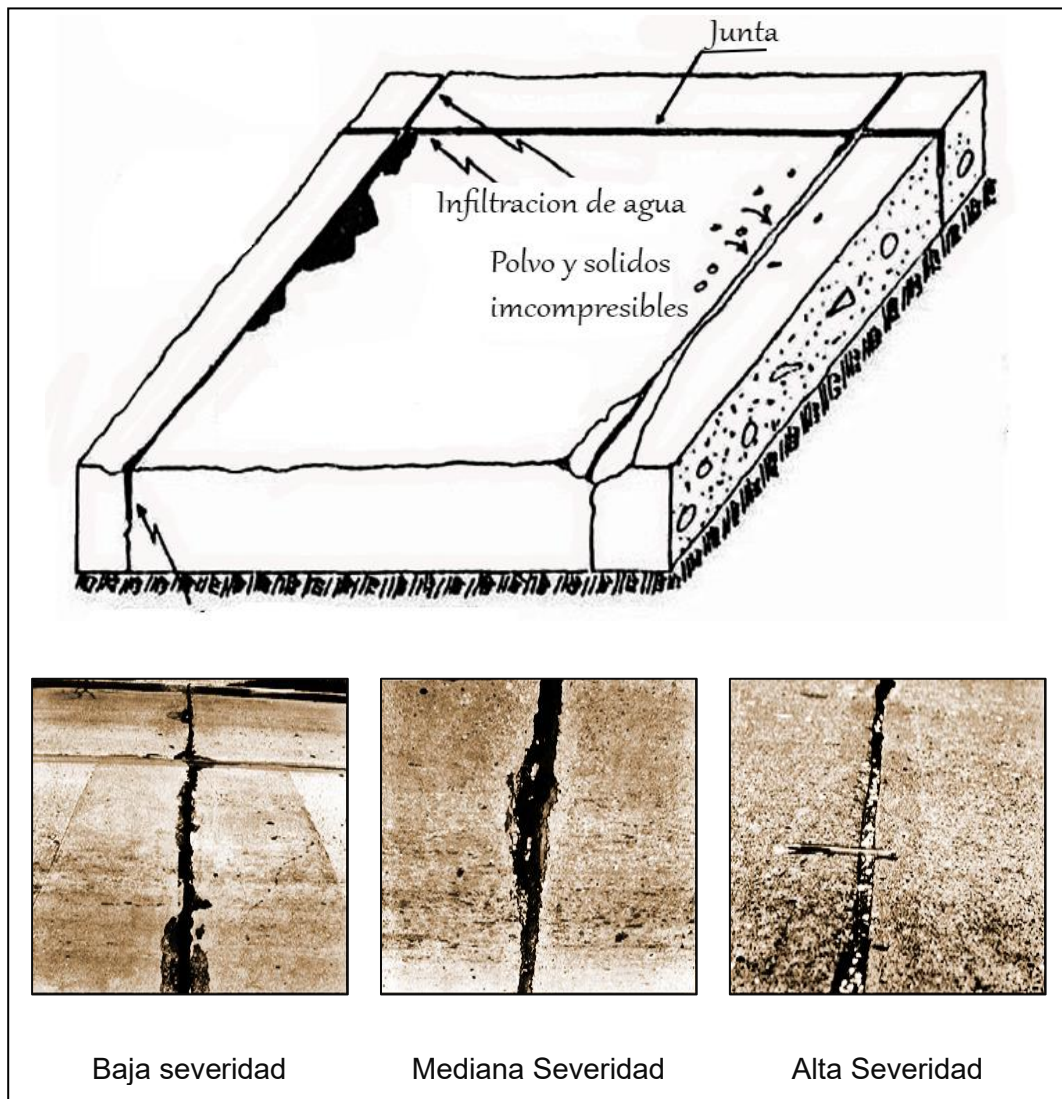
Figura 7

Nota. La figura representa el deterioro del sello de la junta en pavimentos rígidos, mostrando ejemplos visuales de severidad progresiva en base a ASTM D6433-03 (2020).

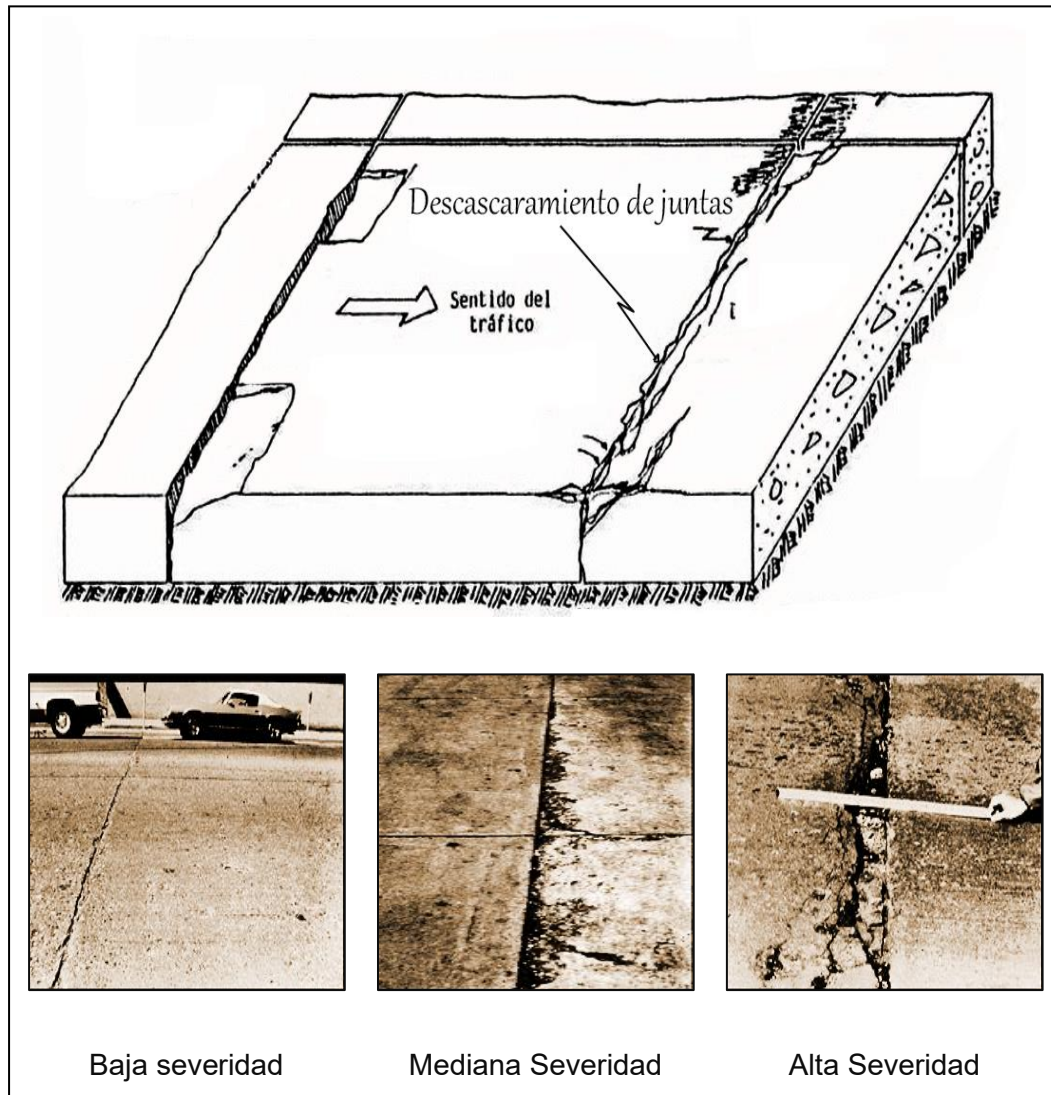
Figura 8

Nota. La figura muestra el descascaramiento de junta en pavimentos rígidos, con ejemplos visuales de baja, media y alta severidad según ASTM D6433-03 (2020).

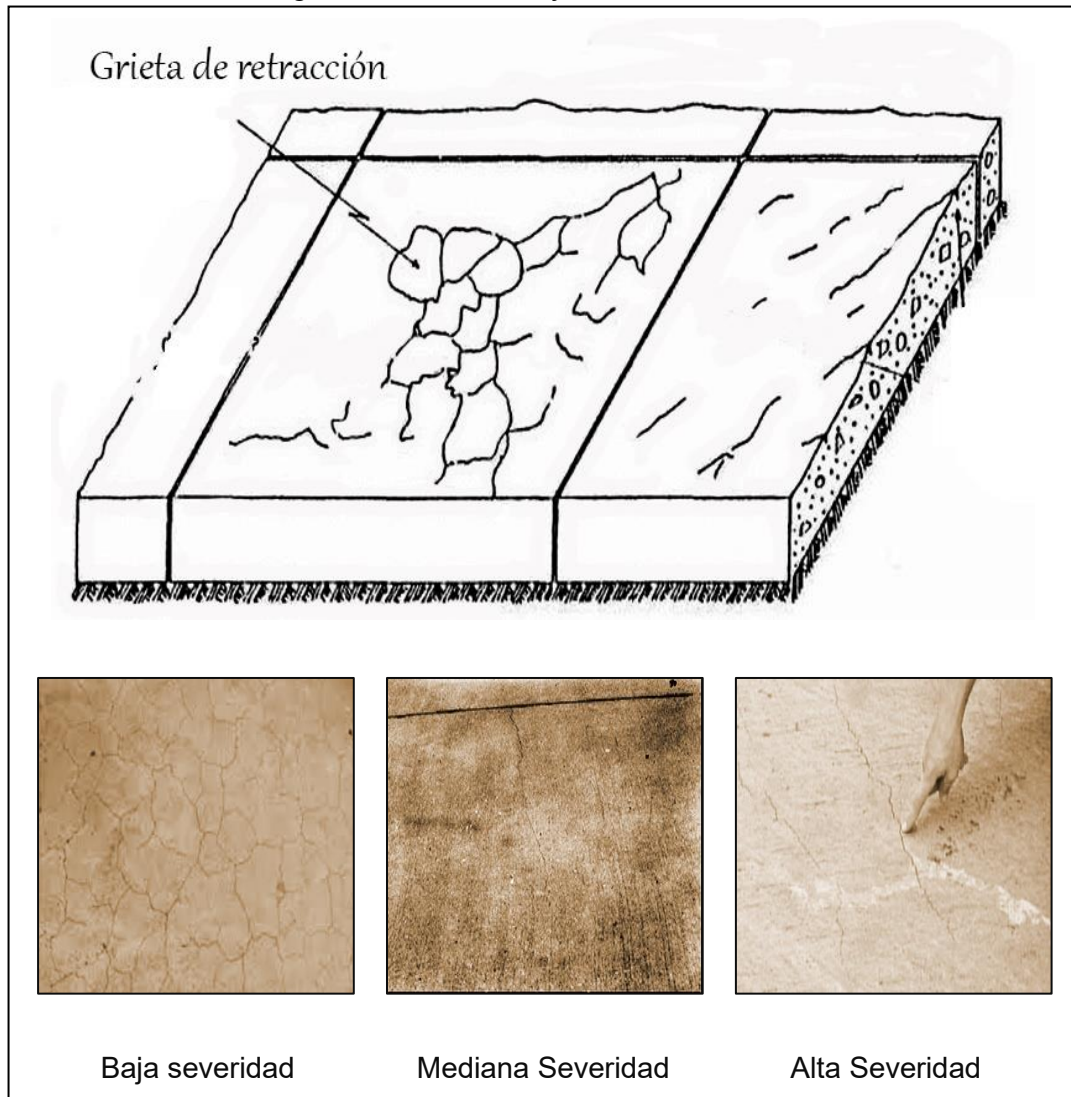
Figura 9*Vista isométrica de grieta de retracción y descamación*

La grieta por retracción aparece cuando, tras el fraguado, el concreto pierde humedad y se contrae, generando fisuras finas e irregulares en la superficie. La descamación consiste en el desprendimiento de capas delgadas del recubrimiento superficial, dejando los agregados expuestos y reduciendo la durabilidad del pavimento. En sus etapas iniciales, ninguno de estos daños suele comprometer la capacidad estructural de la losa; sin embargo, sí debilitan la barrera protectora del concreto y facilitan la entrada de agua, lo que abre la puerta a deterioros mayores. (Vásquez, 2002). La frecuencia y el momento en que aparecen pueden controlarse con un curado adecuado, una buena selección de materiales (mezclas con baja contracción y selladores apropiados) y el control de las condiciones ambientales durante la colocación y el endurecimiento (temperatura, viento y radiación). Un proceso constructivo cuidadoso reduce significativamente su aparición y severidad. Nivel de severidad, no existe nivel de severidad, basta señalar que están presentes.

Nota. La figura representa la grieta de retracción y descamación en pavimentos rígidos, mostrando ejemplos visuales de severidad variable según ASTM D6433-03 (2020).

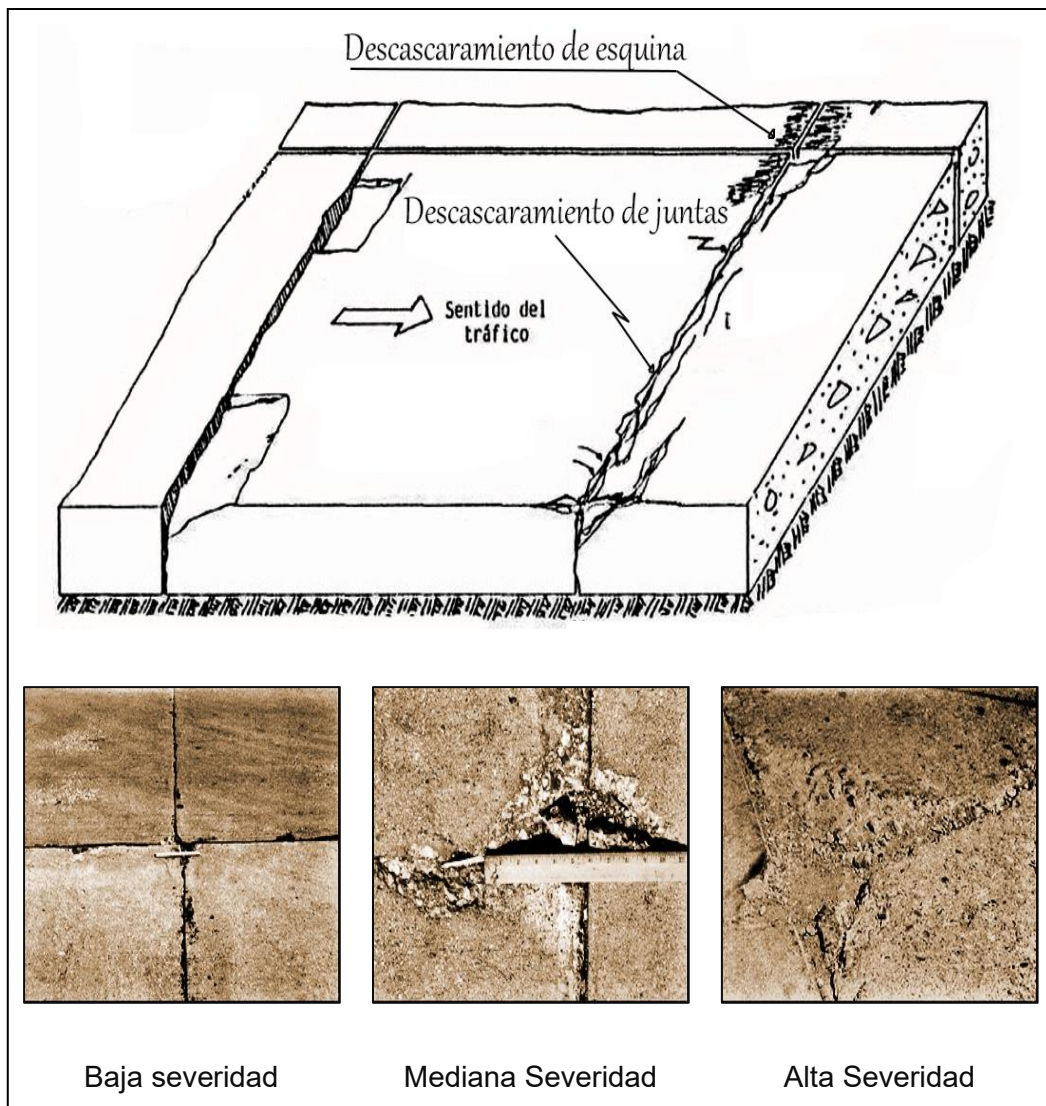
Figura 10

Nota. La figura muestra el descascaramiento de esquina en pavimentos rígidos, con ejemplos visuales correspondientes a baja, media y alta severidad según ASTM D6433-03 (2020).

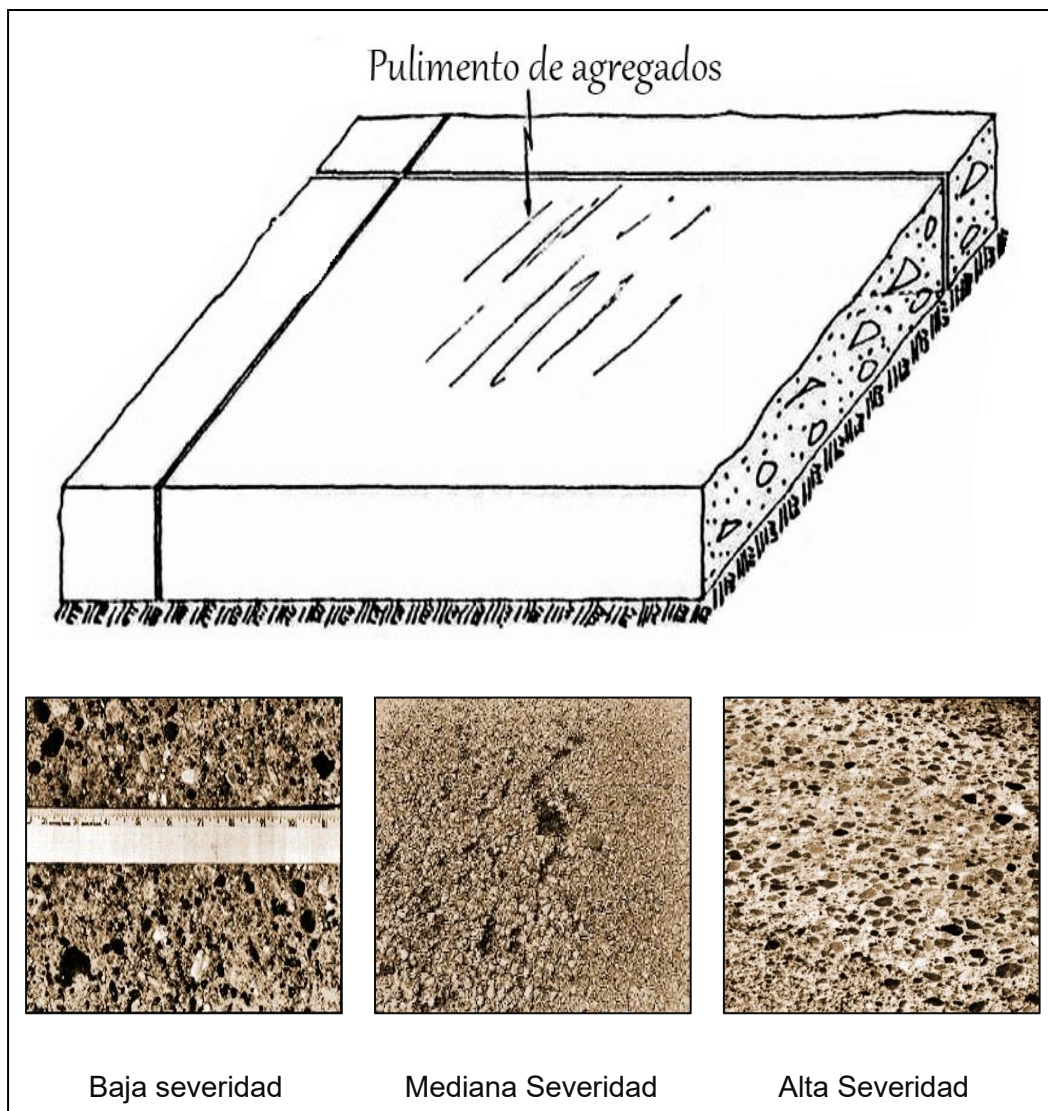
Figura 11*Vista isométrica de pulimento de superficie*

Nota. La figura representa el pulimento de agregados en pavimentos rígidos, mostrando texturas superficiales con distintos niveles de desgaste según ASTM D6433-03 (2020).

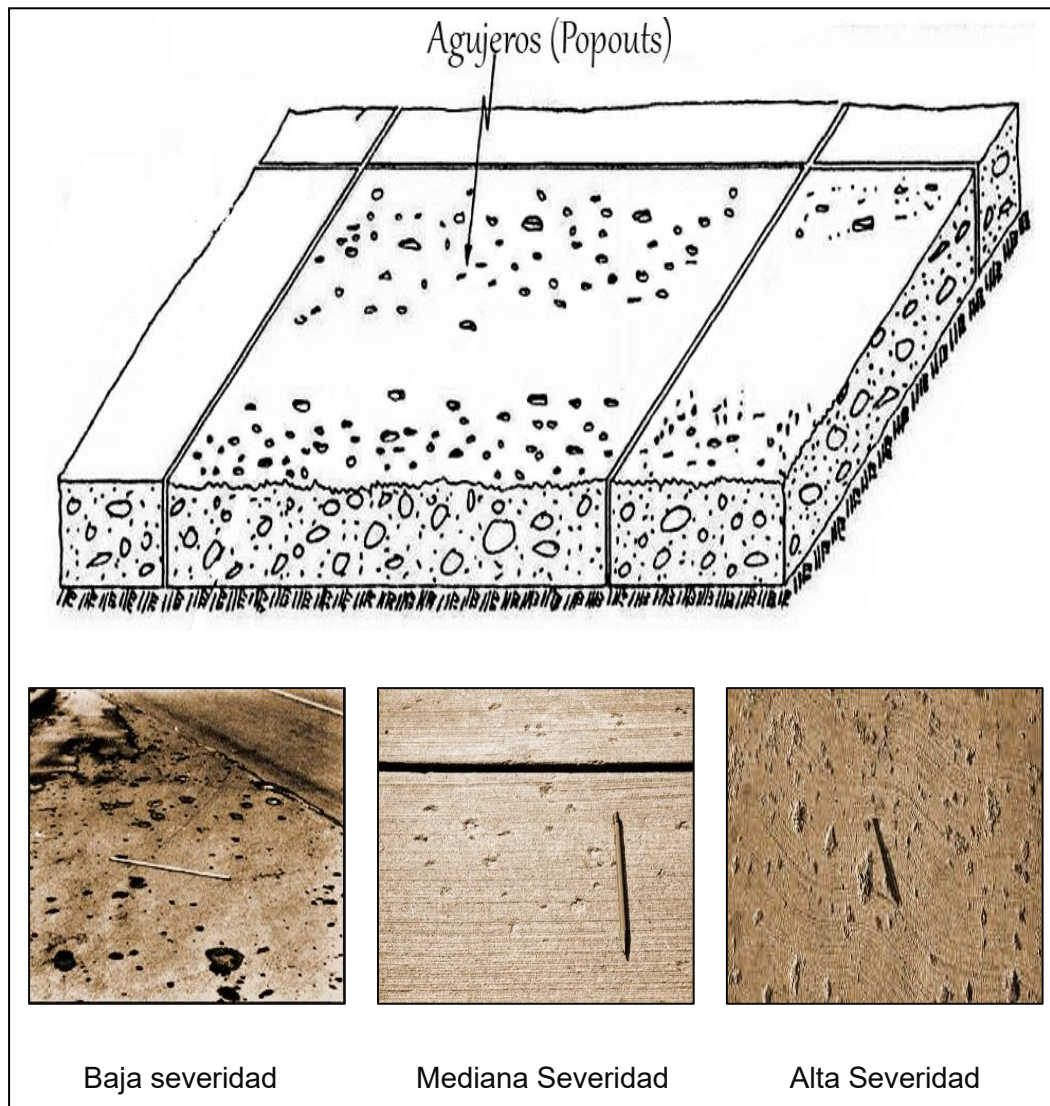
Figura 12

Nota. La figura ilustra la desintegración superficial del pavimento rígido, mostrando agujeros o popouts en distintos niveles de severidad de acuerdo a ASTM D6433-03 (2020).

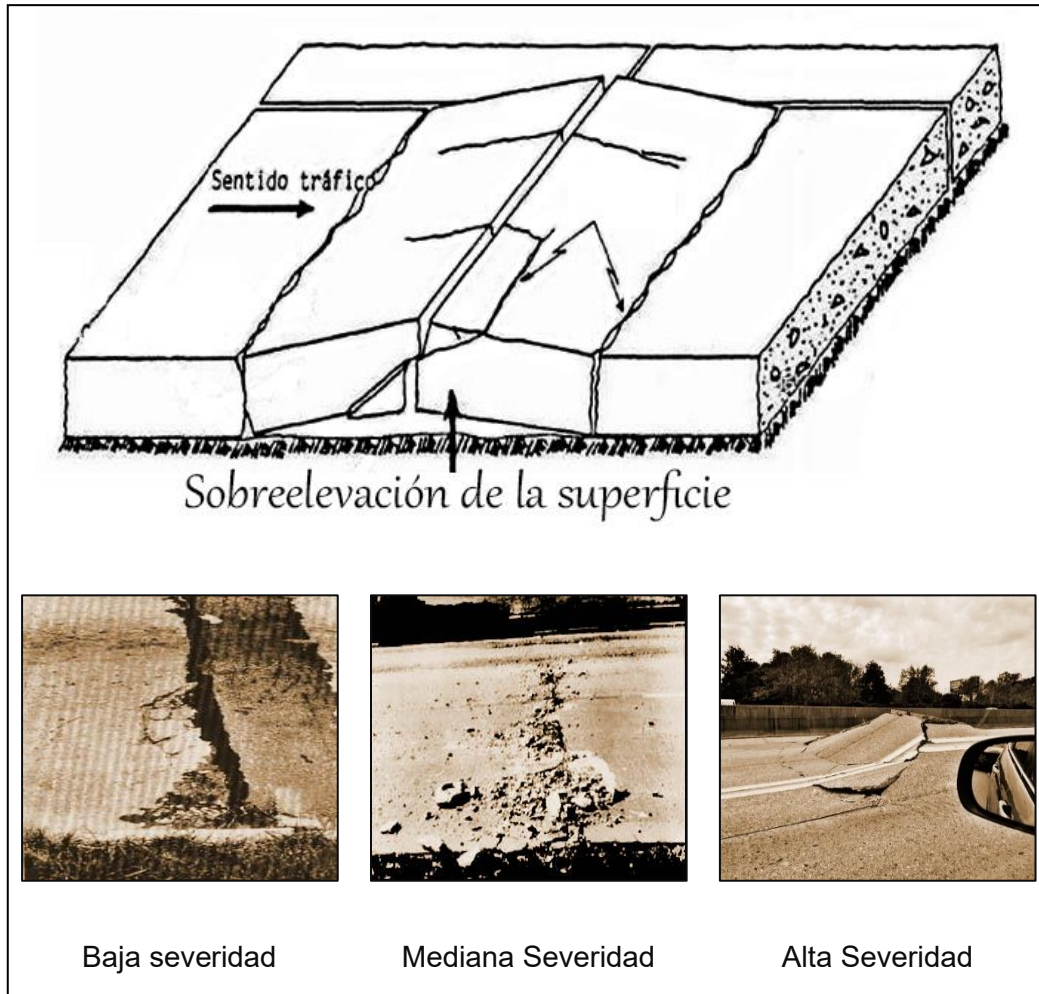
Figura 13

Nota. La figura representa el fenómeno de levantamiento o pandeo del pavimento rígido, mostrando diferentes grados de deformación superficial según ASTM D6433-03 (2020).

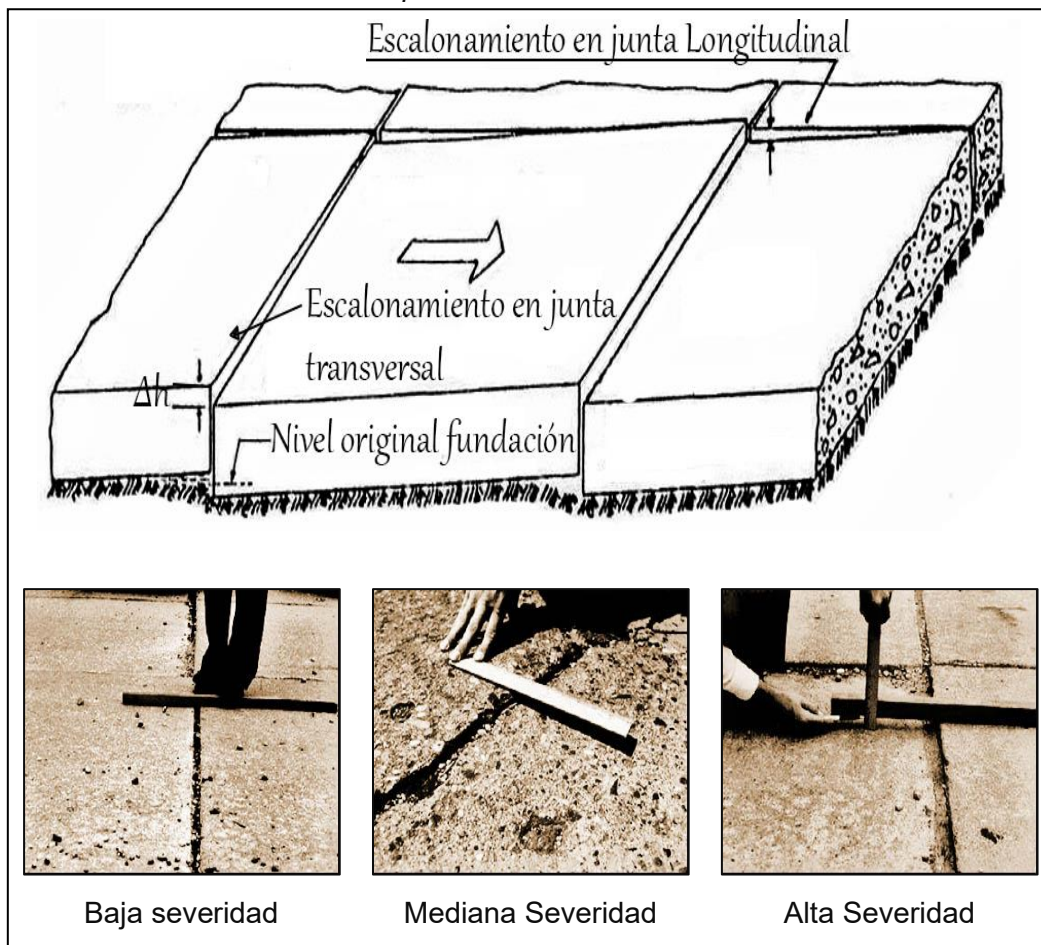
Figura 14

Nota. La figura representa el deterioro por escalonamiento en pavimentos rígidos, mostrando ejemplos visuales de baja, media y alta severidad según ASTM D6433-03 (2020).

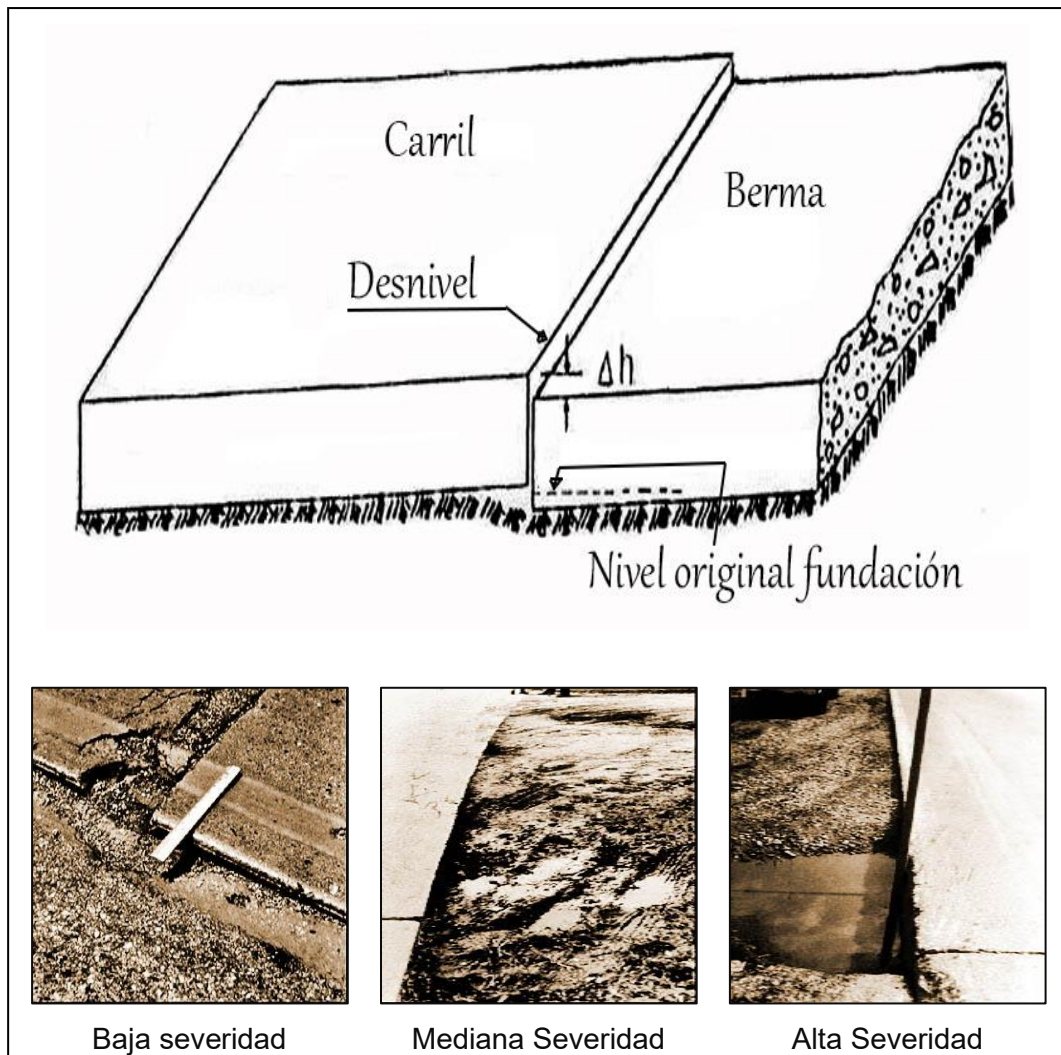
Figura 15

Nota. La figura ilustra el deterioro por desnivel entre carril y berma en pavimentos rígidos, mostrando distintos niveles de severidad según ASTM D6433-03 (2020).

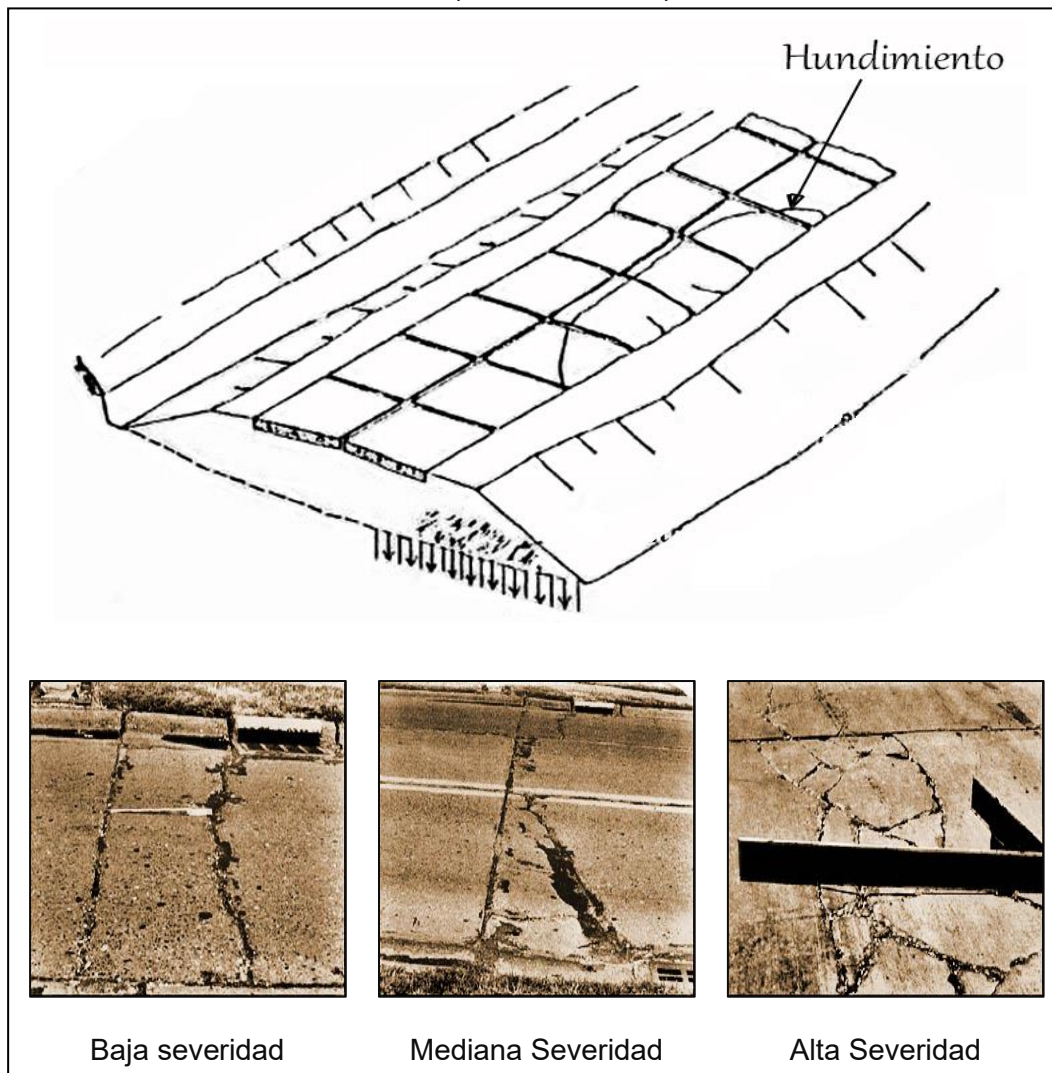
Figura 16*Vista isométrica de hundimiento (Punzonamiento)*

Nota. La figura muestra el hundimiento o punzonamiento en pavimentos rígidos, con ejemplos visuales de baja, media y alta severidad según ASTM D6433-03 (2020).

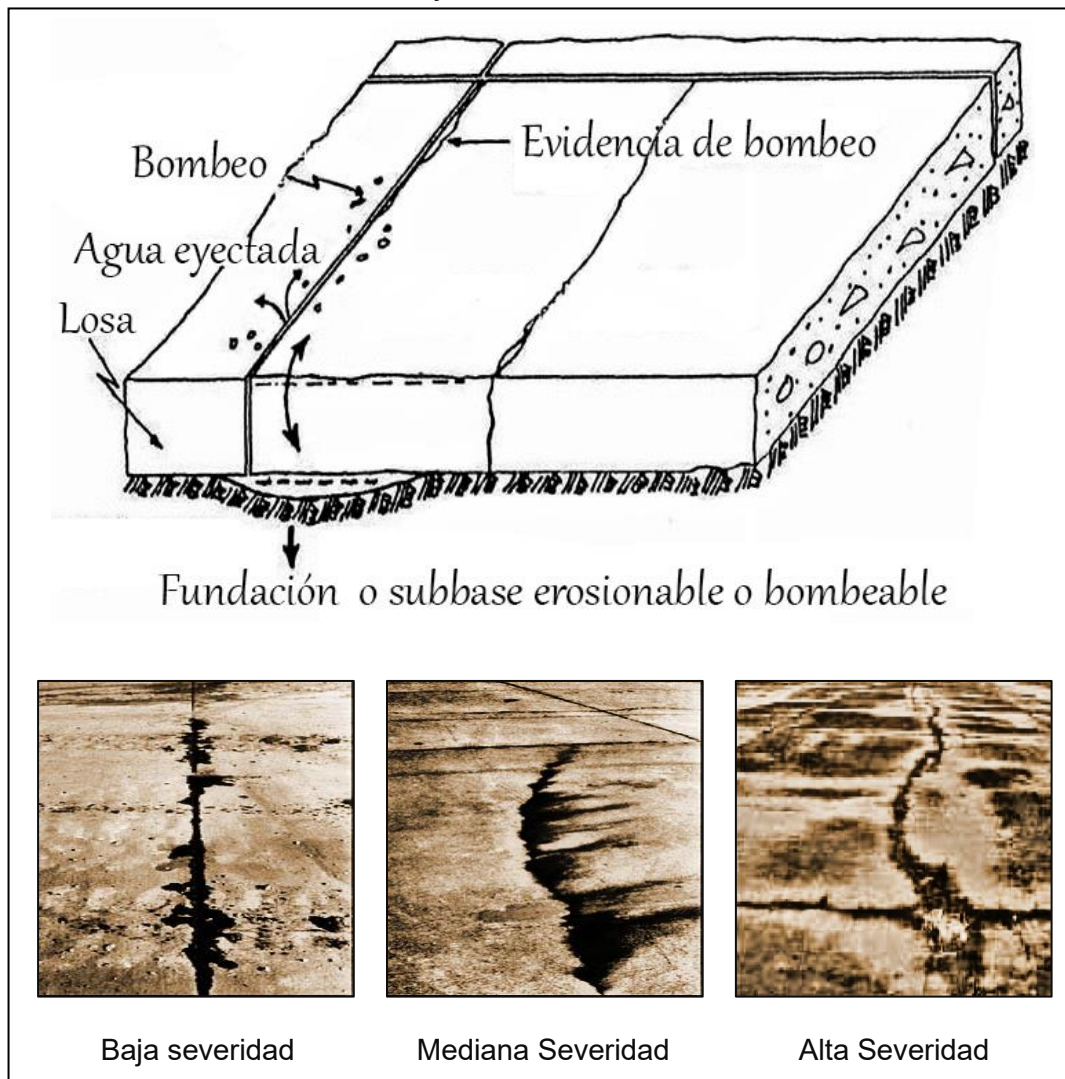
Figura 17

Nota. La figura representa la exudación y bombeo en pavimentos rígidos, evidenciando expulsión de agua y material erosionado según ASTM D6433-03 (2020).

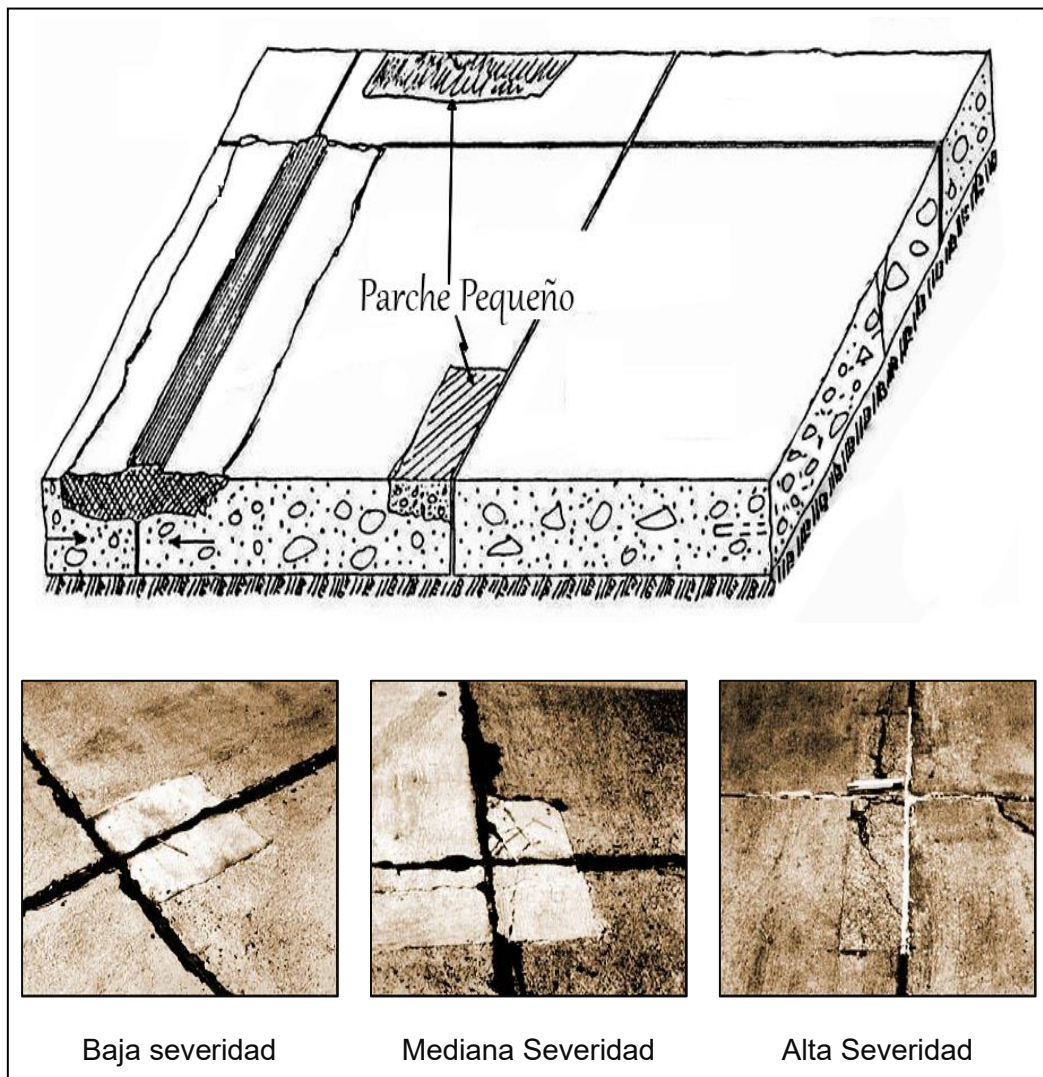
Figura 18

Nota. La figura muestra un parche pequeño deteriorado en pavimentos rígidos, con ejemplos visuales correspondientes a baja, media y alta severidad según ASTM D6433-03 (2020).

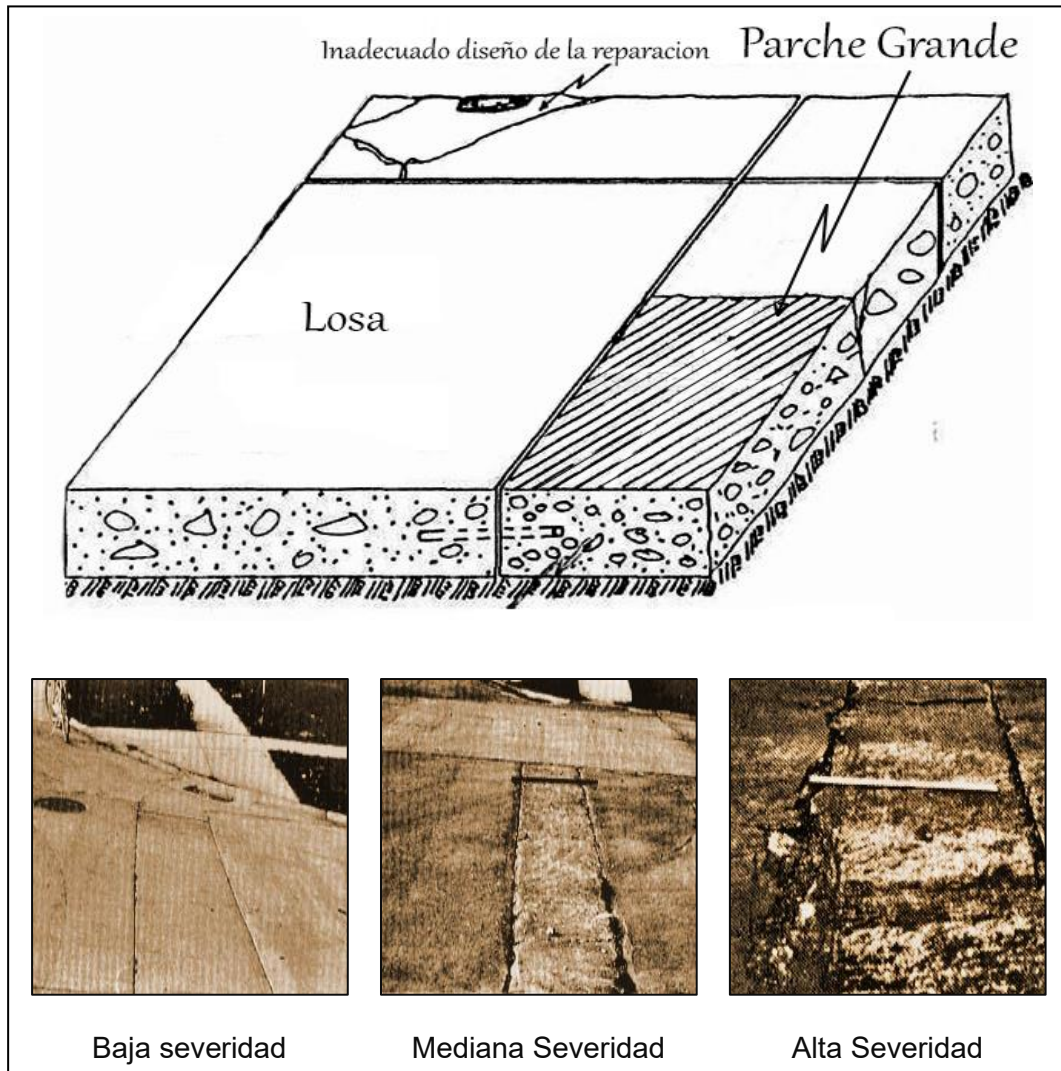
Figura 19

Nota. La figura representa un parche grande deteriorado en pavimentos rígidos, mostrando ejemplos correspondientes a baja, media y alta severidad según ASTM D6433-03 (2020).
