UNIVERSIDAD TECNOLÓGICA DE LOS ANDES
FACULTAD DE INGENIERÍA
ESCUELA PROFESIONAL DE INGENIERÍA CIVIL

Evaluación del pavimento rígido empleando metodología del PCI en la avenida Prado Alto del distrito de Abancay, 2024

Atoccsa Cruz, Juan Carlos

Ingeniero Civil

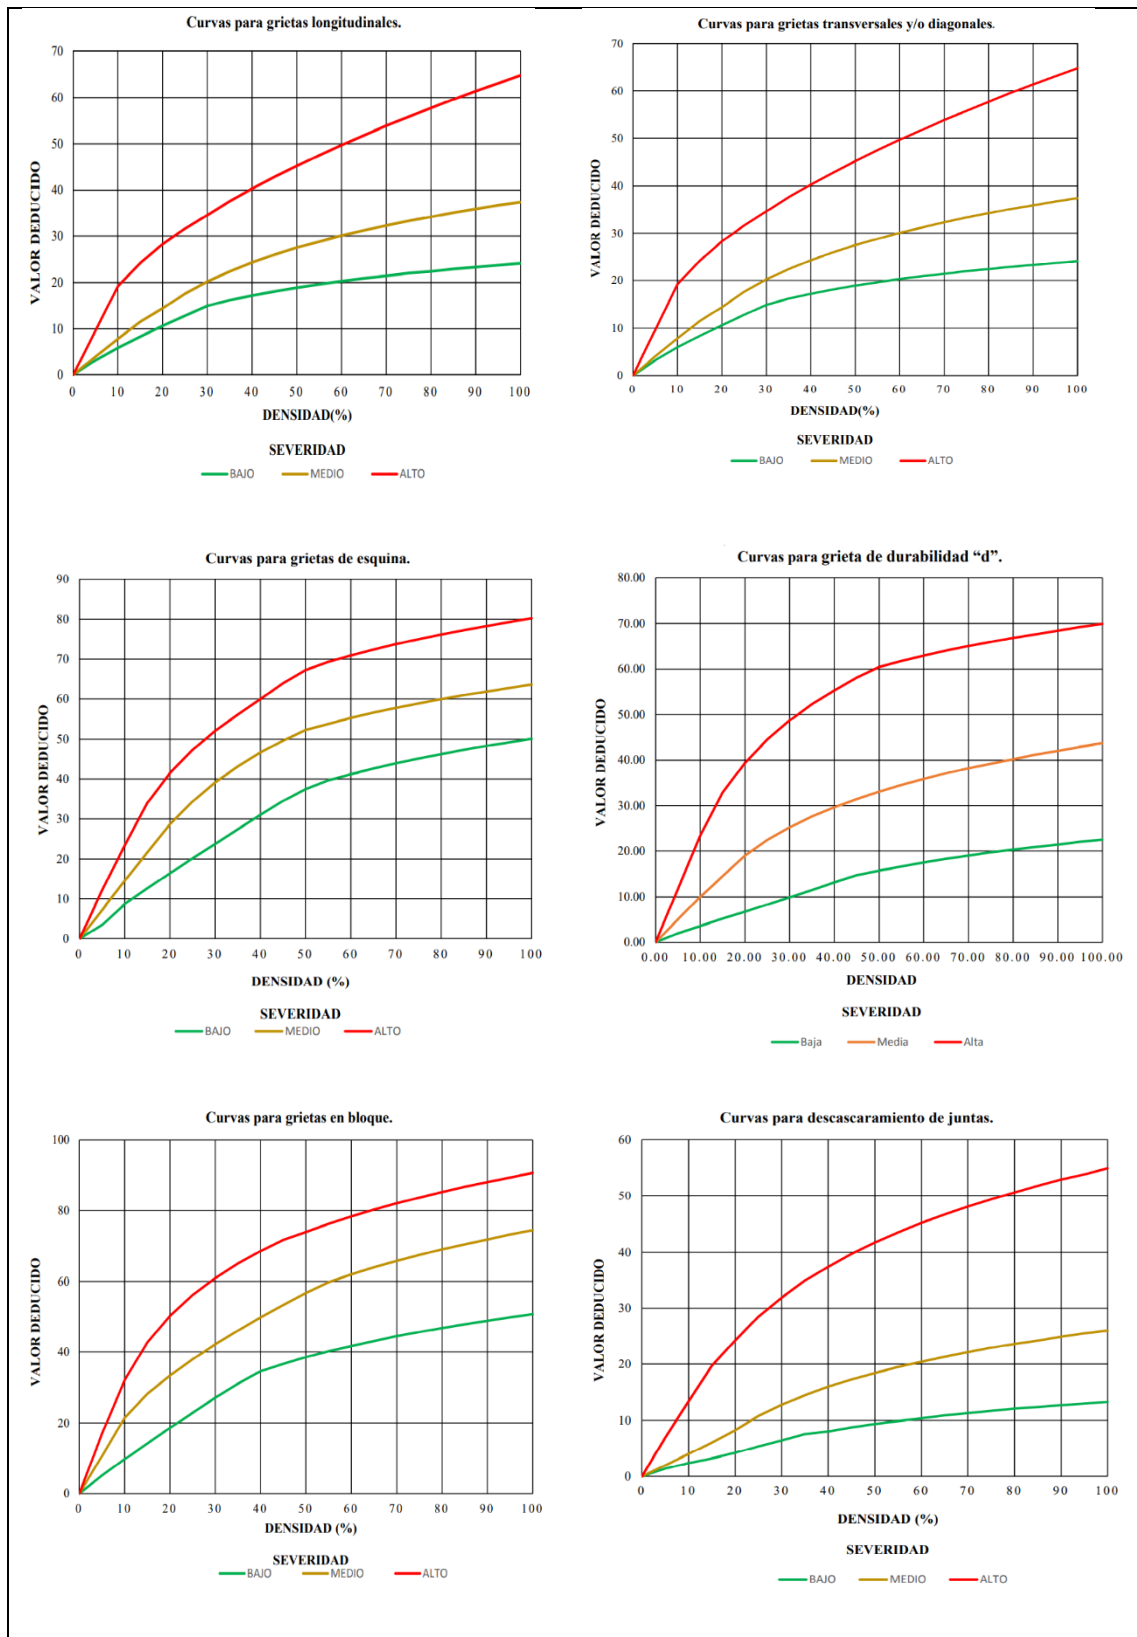
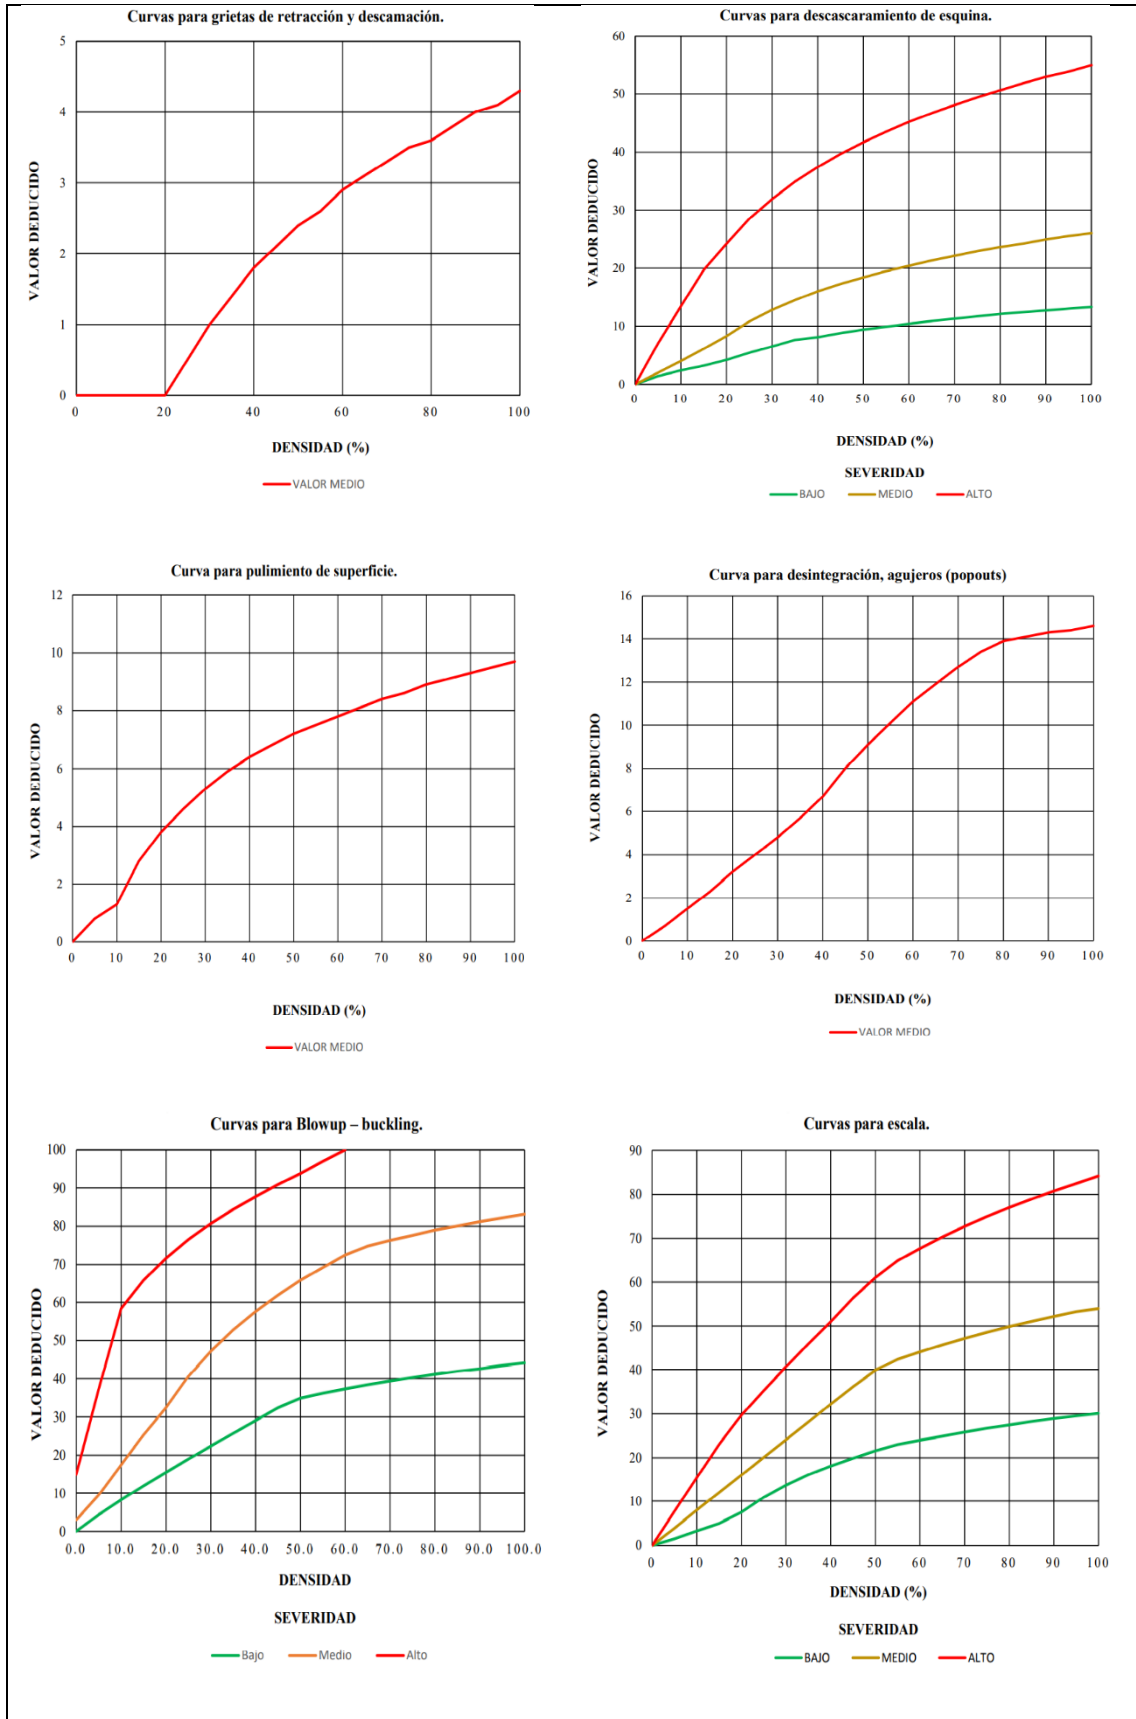
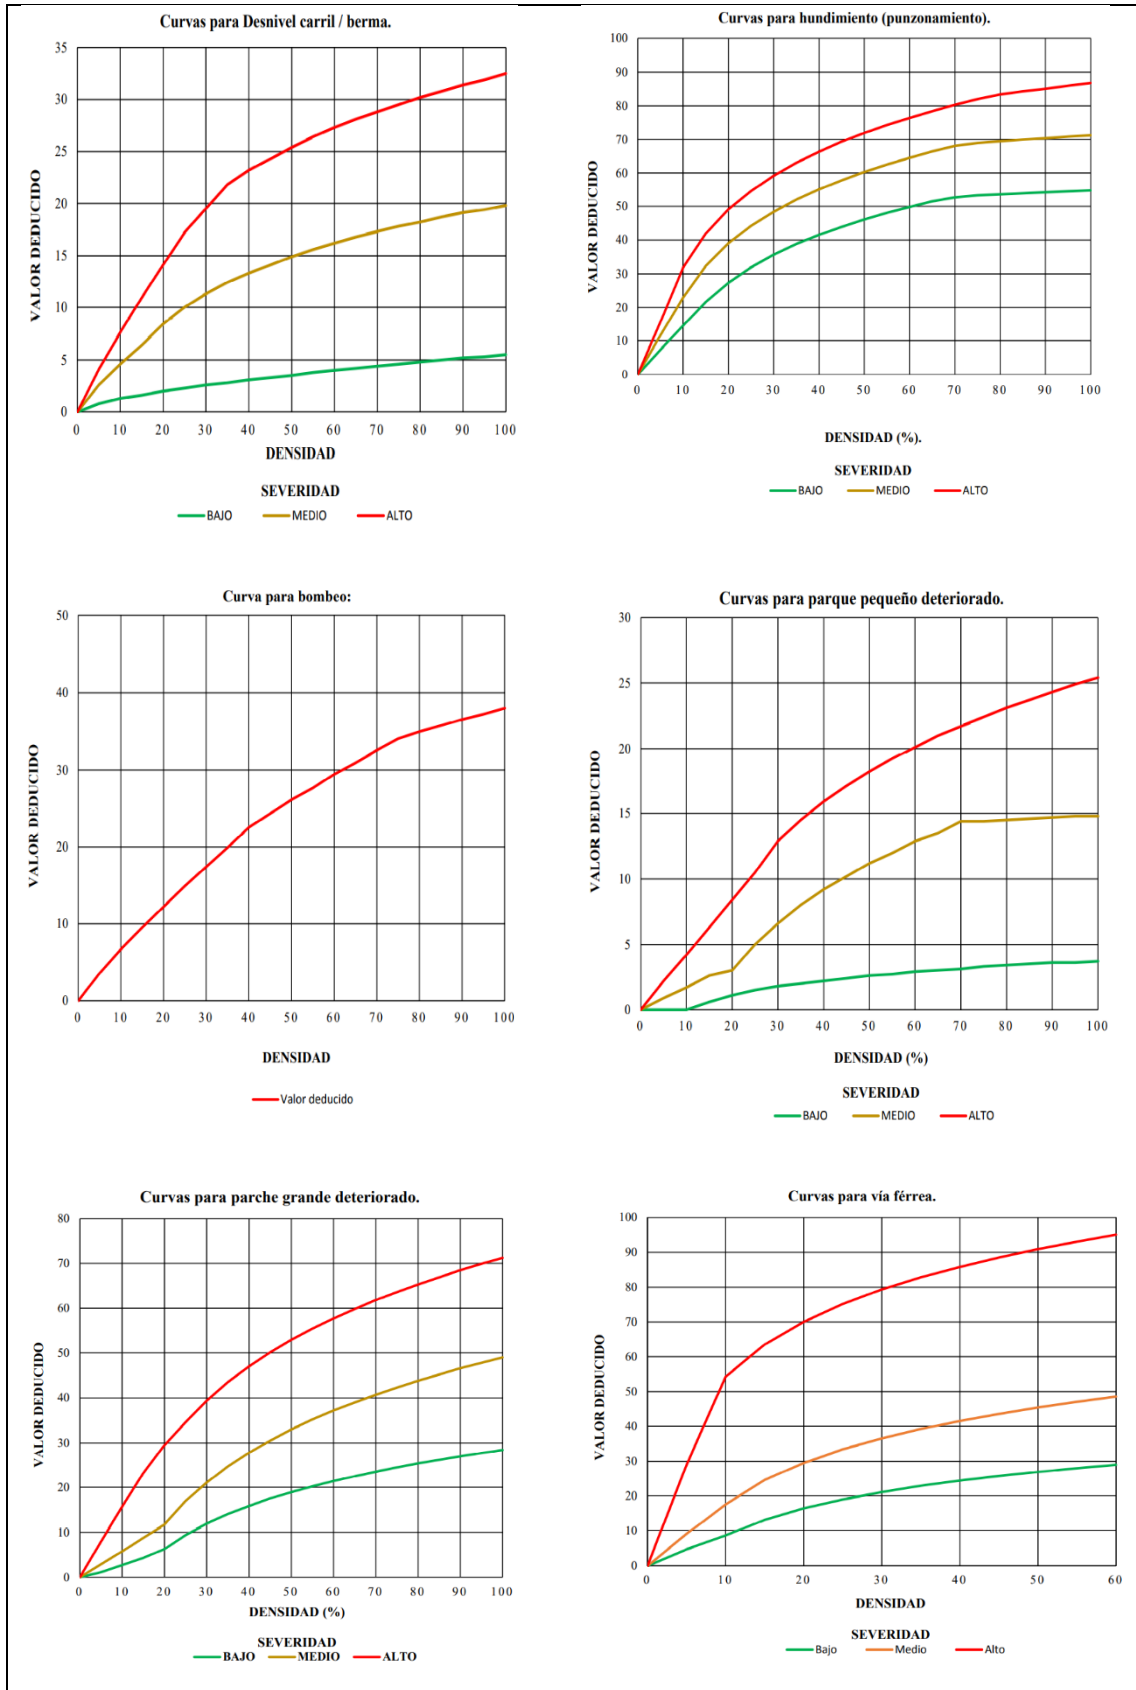
Figura 21

Nota. La figura presenta las curvas de valores deducidos en función de la densidad y la severidad para distintos tipos de deterioro del pavimento. Adaptado de ASTM International D6433-03 (2020).

- iii. Evaluamos los valores deducidos (VD) para todos los tipos de deterioro empleando los nomogramas de la figura 21, descrita en el ítem 3.2.2.2. Por ejemplo, para un deterioro 1H (grieta longitudinal de severidad alta), el valor de entrada del eje X es 31.82% (Densidad) y la curva de severidad alta es interceptado para obtener un valor de 35.69 (Valor deducido) como se muestra en la Figura 27. De manera similar, se calculó los valores deducidos para todos los deterioros encontrados del TRAMO-1 (UM-1) como se muestra en la Tabla 12.

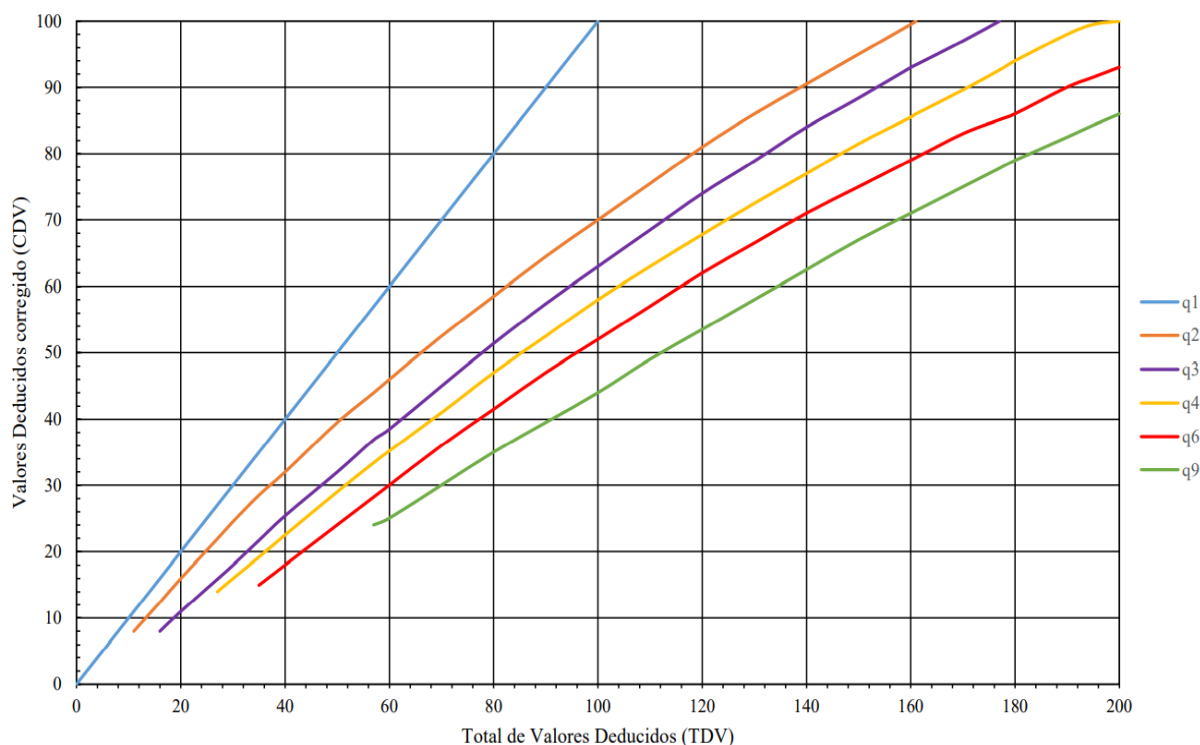
Figura 22*Curva de corrección de valores deducidos*

Nota. La figura muestra la curva de corrección de valores deducidos en función del Total de Valores Deducidos (TDV) y los Valores Deducidos corregidos (CDV). Adaptado de ASTM International D6433 (2020).

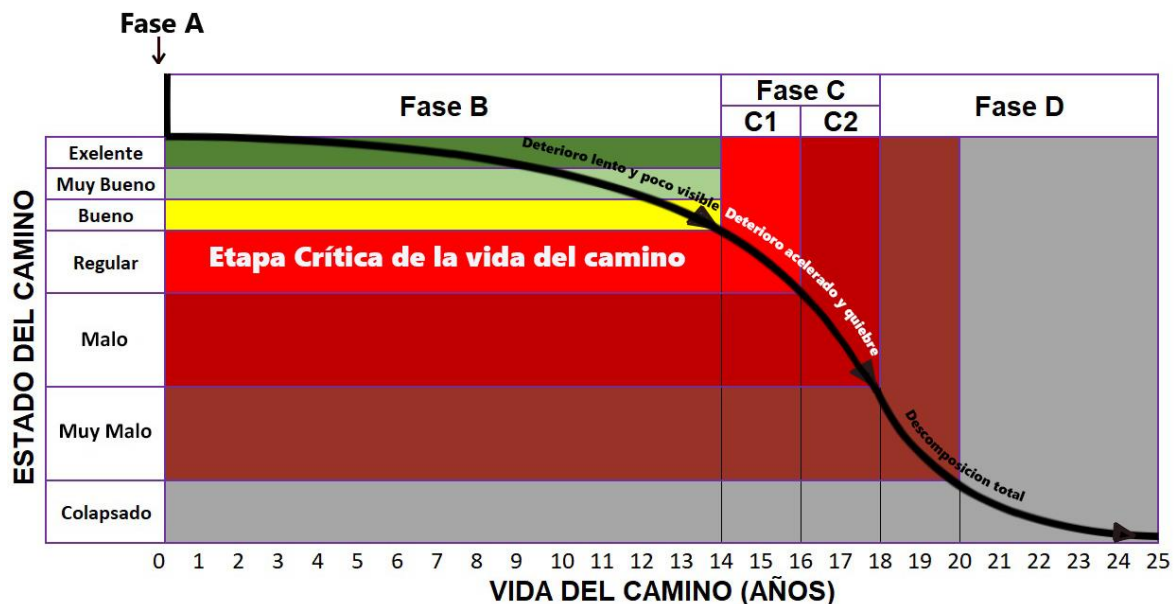
La Figura 23 muestra las fases de deterioro del pavimento a lo largo del tiempo, desde un estado “Excelente” hasta “Colapsado”. Destaca la etapa crítica (Fase C), donde el deterioro se acelera y requiere intervención oportuna para evitar altos costos de rehabilitación. La gráfica evidencia la relevancia del mantenimiento preventivo en fases tempranas para alargar la vida útil del pavimento y optimizar recursos.

Nota. La figura muestra las fases de deterioro del pavimento rígido a lo largo del tiempo, según comportamiento funcional y estructural según Sotil (2014).

El ciclo comienza con una vía nueva o recientemente reparada que estará en óptimas condiciones de operación. Sin las adecuadas actividades de mantenimiento, la vía entrará en un proceso de deterioro acelerado (Salomón, 2003), como lo muestra la figura 23 la fase de deterioro del pavimento a través del tiempo.

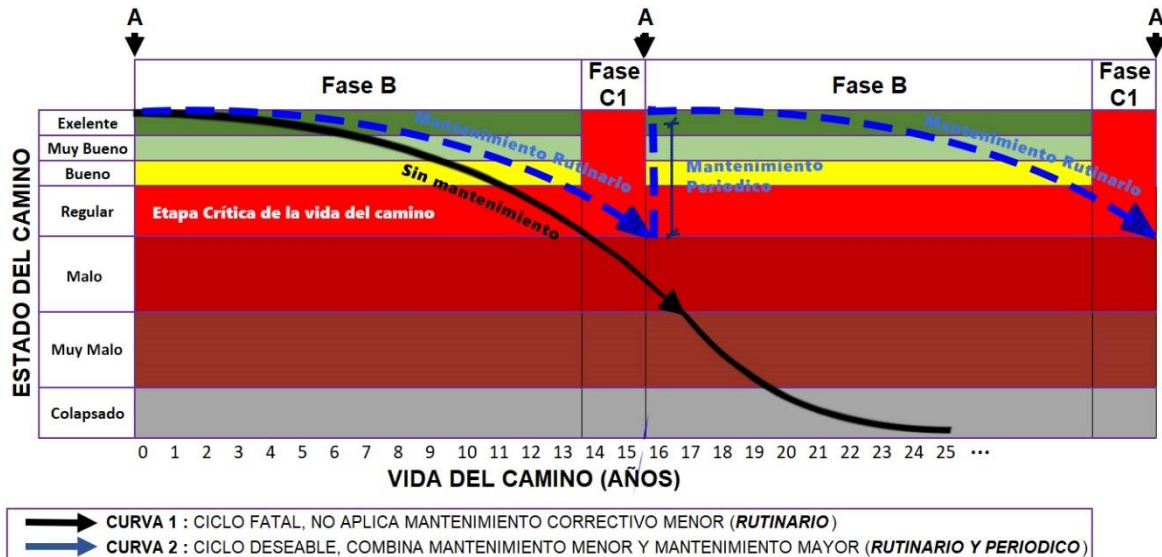
Nota. La figura compara las curvas de deterioro del pavimento rígido considerando ciclos de vida fatal y deseable según Solminihac et al., (2019).

La Figura 24 compara dos escenarios posibles en la vida útil de un pavimento: uno que podríamos llamar "fatal" y otro "deseable". Ambos muestran cómo se comporta el pavimento con el paso de los años, pero la gran diferencia está en la aplicación oportuna del mantenimiento.

Esta figura 24 deja un mensaje muy claro: el mantenimiento oportuno no solo prolonga la vida del pavimento, también reduce el costo de la intervención superficial y/o estructural.

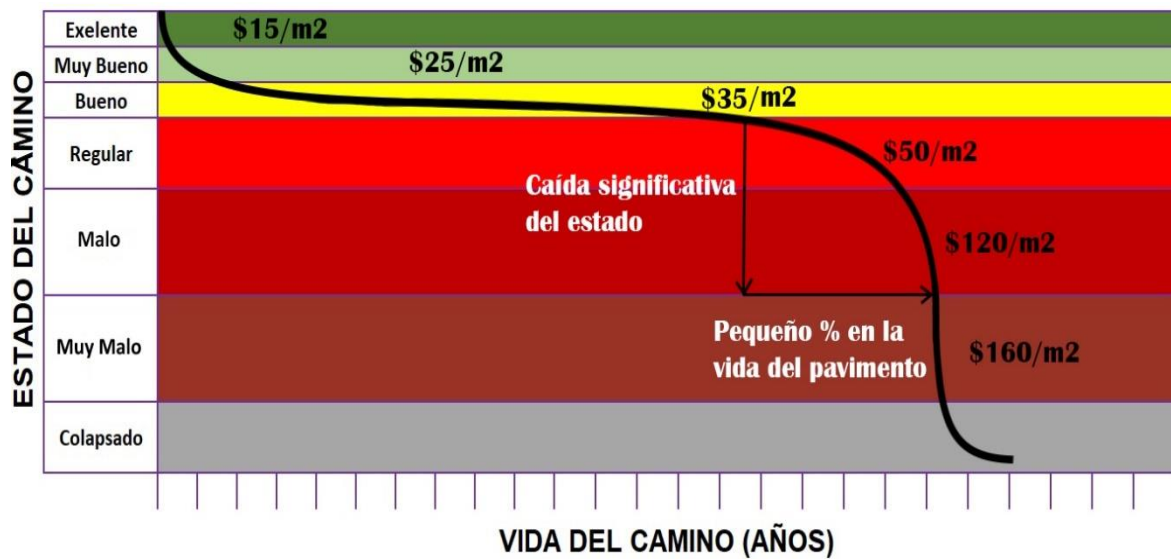
Nota. La figura representa la relación entre el costo anual de mantenimiento vial y la evolución del PCI (Fundora, 2019; Sotil, 2014).

La Figura 25 muestra esquemáticamente la degradación del pavimento a diferentes tiempos de vida y costos de mantenimiento. Sin embargo, este proceso debe ser evaluado a nivel municipal o local. Para compensar esta limitación se utilizarán valores unitarios aproximados según la Figura 25 y/o Tabla 7 (Gaspar, 2018).

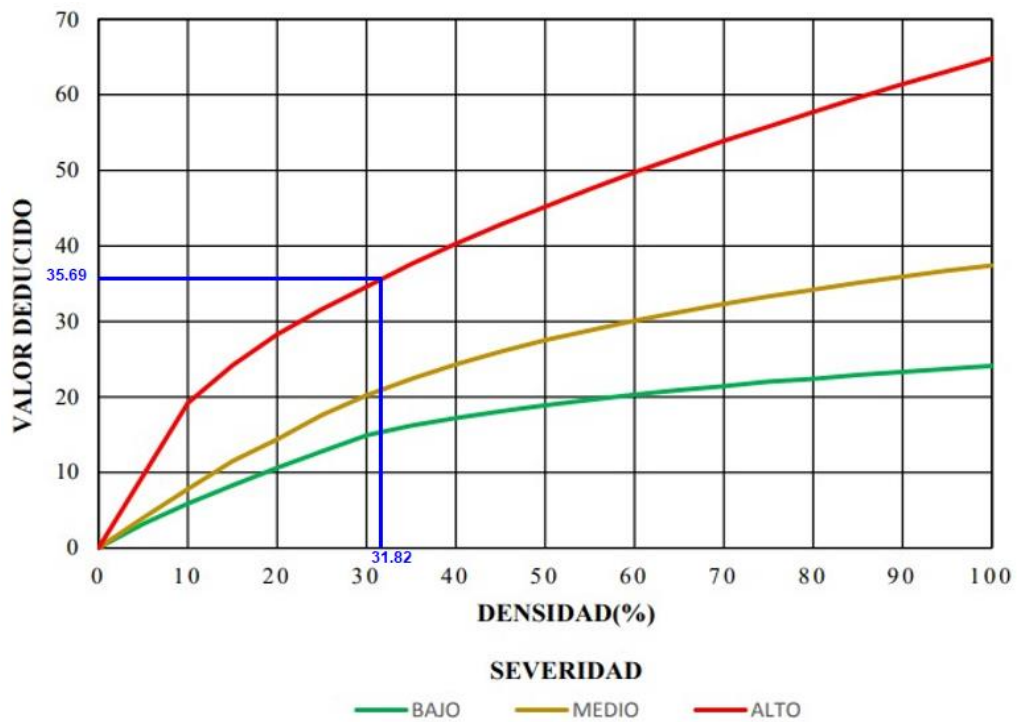
Figura 27

Nota. La figura muestra el procedimiento gráfico para determinar el valor deducido (VD) según la densidad y nivel de severidad basada en la Norma ASTM D6433-03 (2020).

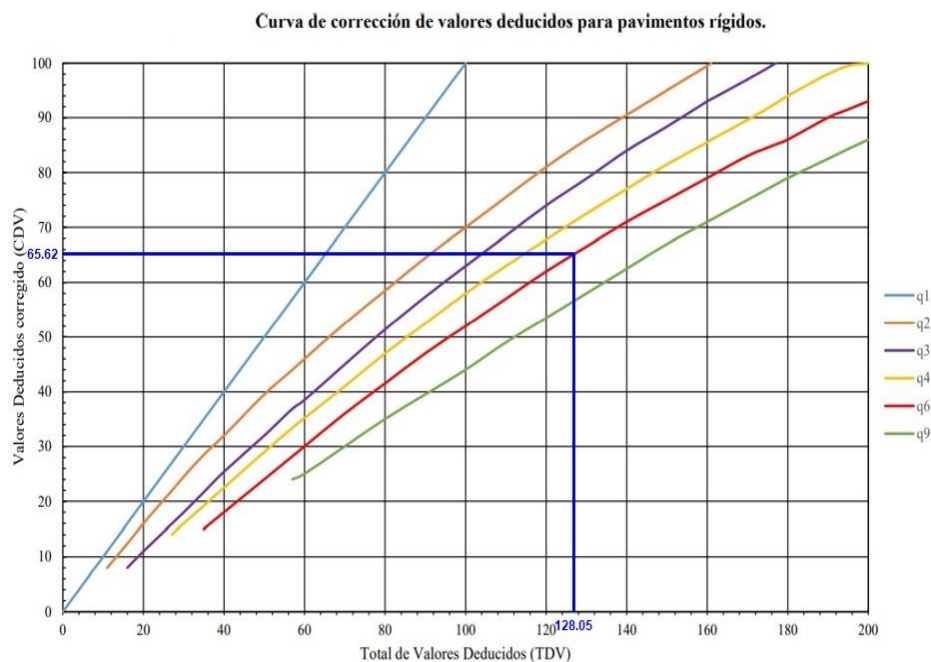
Figura 28

Nota. La figura representa el procedimiento gráfico para obtener el valor deducido corregido (VDC) mediante la curva de corrección correspondiente, basada en la Norma ASTM D6433-03 (2020).

- Los VDC está determinado por el nomograma de “Curva de corrección de valores deducidos para pavimentos”, interpolando con el “ q ” respectivo y el total de valores deducidos (TVD) correspondientes. En este ejemplo, ingresar un valor de 128,05 en el eje x e interceptamos en la curva $q = 6$ dando como resultado un VDC de 65,62, como se muestra en la Figura 28.

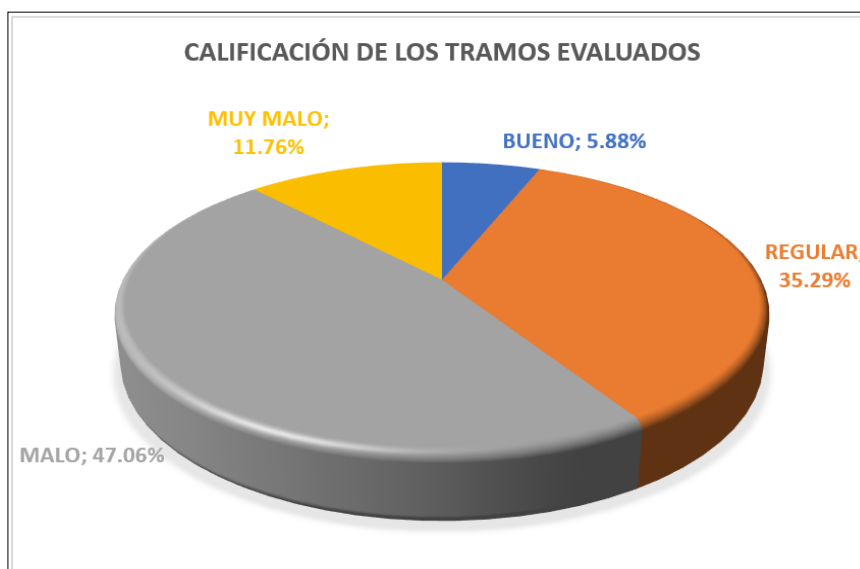
Figura 29

Nota. La figura presenta la proporción porcentual de tramos evaluados según su clasificación de estado superficial del pavimento rígido, basada en la Norma ASTM D6433-03 (2020).

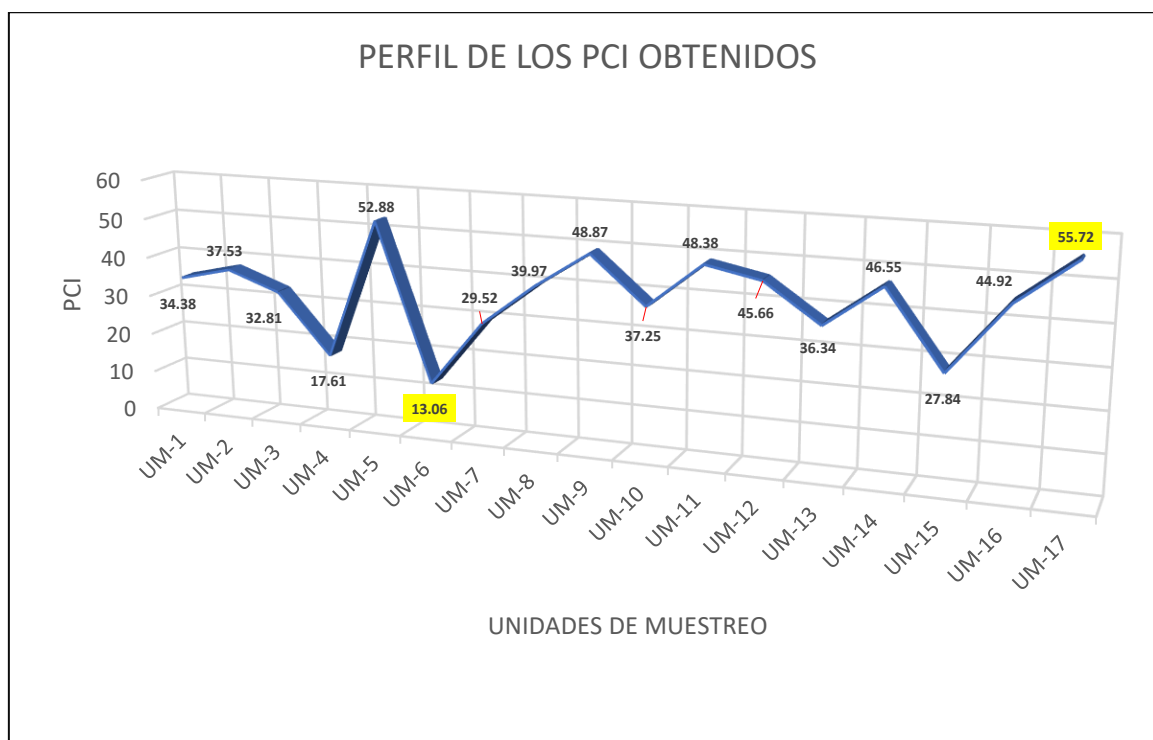
Nota. En este estudio, “tramo” y “unidad de muestreo (UM)” se usarán como sinónimos, porque cada UM corresponde exactamente a un tramo de pavimento formado por 22 losas, basada en la Norma ASTM D6433-03 (2020).

Interpretación: La Figura 30 presenta el comportamiento del Índice de Condición del Pavimento (PCI) en las 17 unidades de muestreo (UM), también denominadas tramos, revelando una alta variabilidad en el estado de conservación del pavimento rígido. Este índice, que oscila entre 0 y 100, permite clasificar el estado del pavimento desde “Colapsado” hasta “Excelente”, según la norma PCI.

Esta figura 30 resulta clave para priorizar la intervención vial, ya que permite identificar con claridad los sectores más críticos (como UM-6 y UM-4) y definir estrategias para su recuperación.

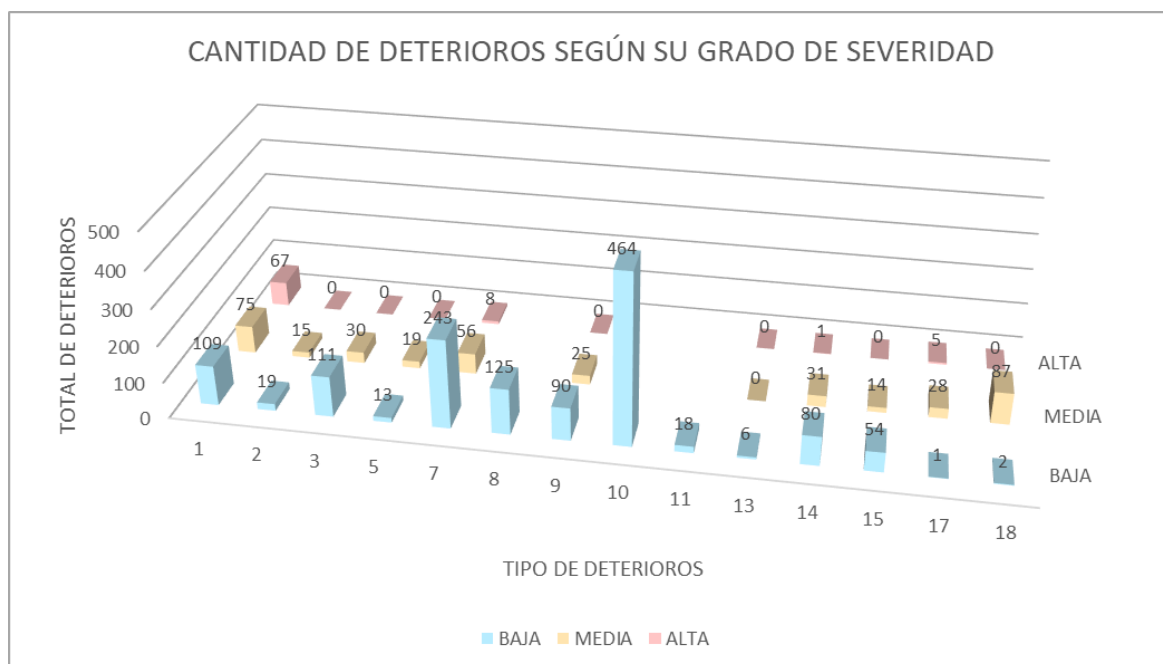
Nota. Los deterioros 8,10 y 11 no tienen tipo de severidad, basada en la Norma ASTM D6433-03 (2020).

Interpretación: La Figura 31 permite visualizar con claridad que la mayoría de deterioros presenta severidad baja, mientras que los deterioros de alta severidad son menos frecuentes. Destaca el deterioro tipo 10, cuya columna celeste es significativamente mayor al resto, mostrando su predominancia en severidad baja.

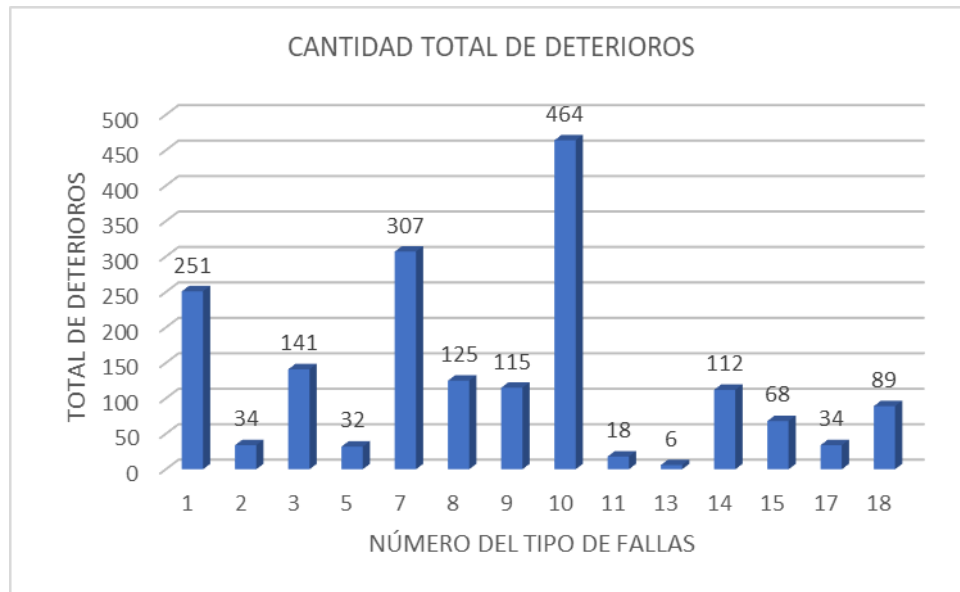
Figura 32

Nota. La figura representa la cantidad total de deterioros identificados por tipo de falla en el pavimento rígido evaluado, basada en la Norma ASTM D6433-03 (2020).

Interpretación: Se puede notar en la fig. 32, se presenta que 464 fallas son de tipo pulido superficial, que es la más frecuente en todo el tramo inspeccionado. También cabe señalar que 307 fallas presentan descascaramiento de juntas, 251 fallas presentan grieta longitudinal que puede provocar un mayor deterioro a corto plazo en el estado de la vía.

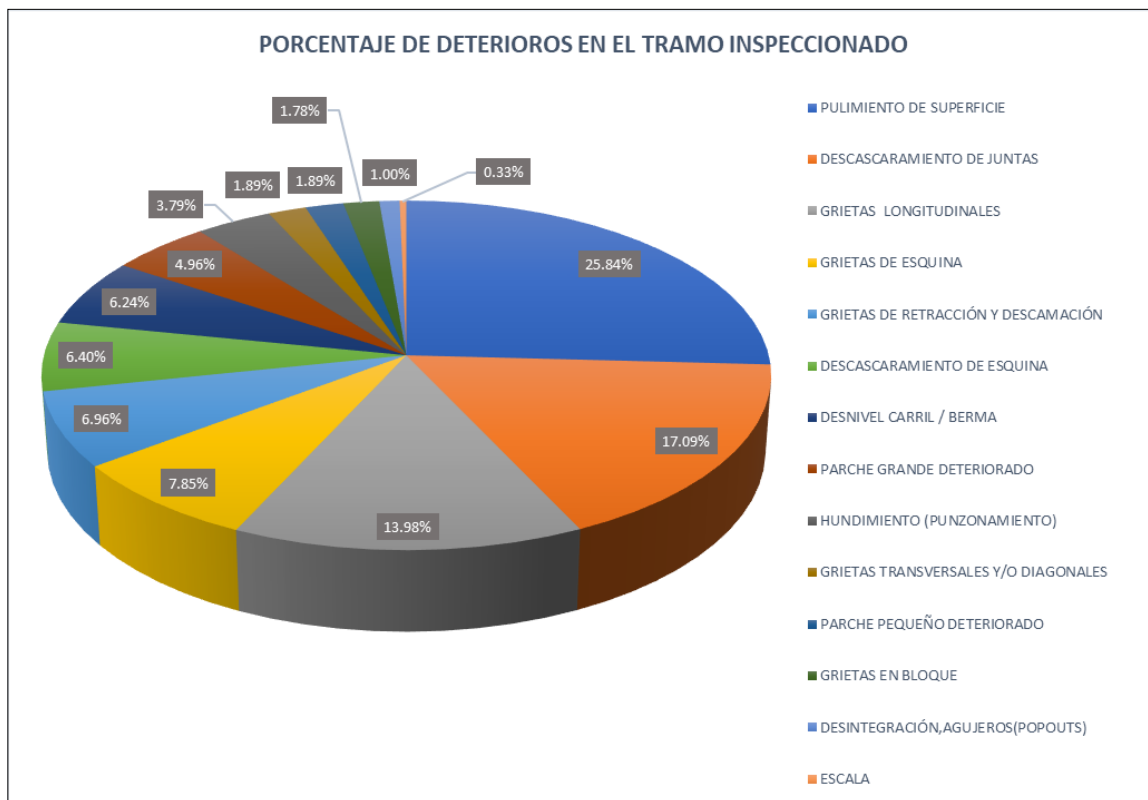
Figura 33

Nota. La figura presenta el porcentaje de deterioros más representativos en las unidades de muestreo del pavimento rígido inspeccionado, basada en la Norma ASTM D6433-03 (2020).

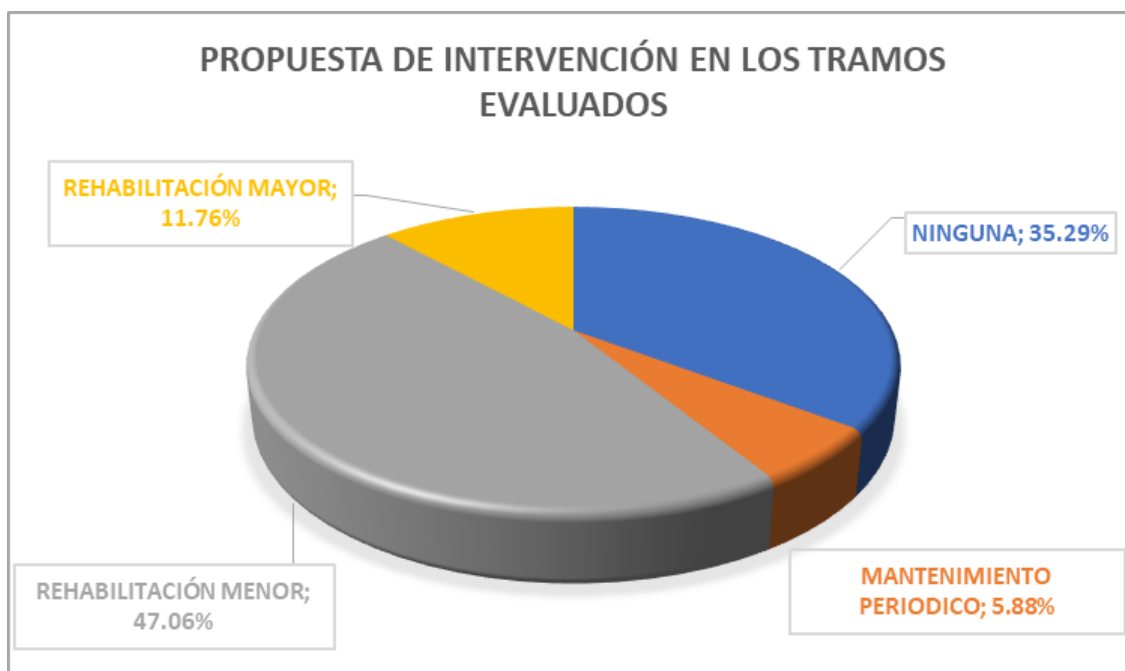
Figura 34

Nota. La figura muestra el porcentaje de tramos evaluados según la propuesta de intervención y tipo de mantenimiento vial, basada en la Norma ASTM D6433-03 (2020).

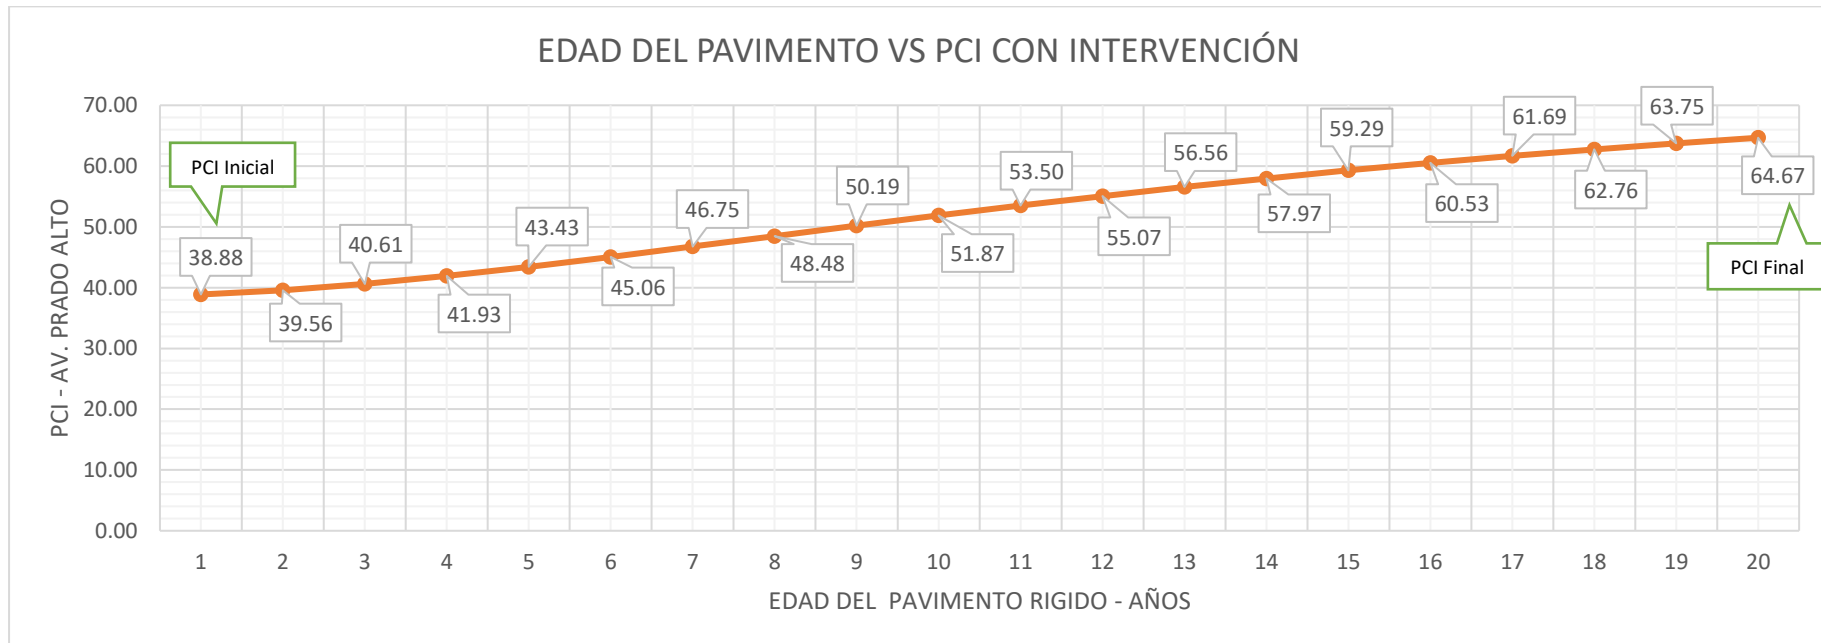
Figura 35*PCI vs Edad del pavimento.*

Nota. La figura muestra la evolución del PCI en relación con la edad del pavimento, considerando intervenciones viales periódicas planificadas, basada en la Norma ASTM D6433-03 (2020).

Interpretación : La Figura 35 muestra la evolución del índice de condición del pavimento, de manera que el deterioro del pavimento de la vía se ha desacelerado, porque el estudio se centró en el pavimento en muy malas condiciones (F), lo que requiere altos costos para rehabilitar en parte de la vía.

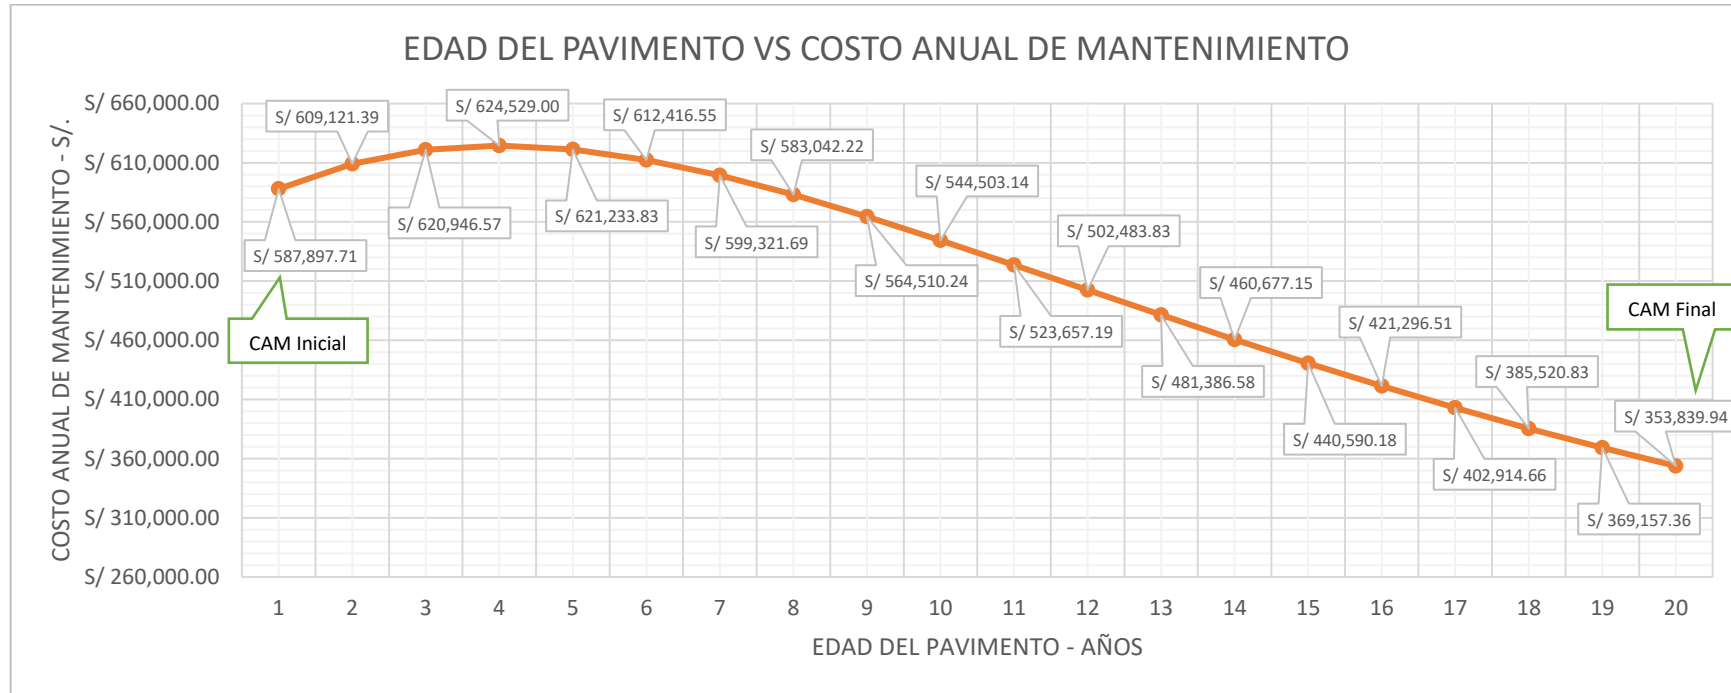
Figura 36

Costo anual de mantenimiento (CAM) vs Edad del pavimento

Nota. La figura representa la variación del costo anual de mantenimiento vial en función de la edad del pavimento, basada en la Norma ASTM D6433-03 (2020).

Interpretación : En la Figura 36, se muestra el desarrollo del costo anual de mantenimiento del pavimento rígido con una variación porcentual de 39.81 % entre el CAM inicial y el CAM final, disminuyendo gradualmente y considerablemente ya que el monto necesario de rehabilitar la vía para el vigésimo (20) año es menos que el monto de rehabilitación calculado para el primer año en S/234,057.77 soles.
